INFORME TÉCNICO DE FISCALIZACIÓN AMBIENTAL

PLANTA DE ACEITE DE OLIVA LAS DOSCIENTAS

DFZ-2023-34-VII-RCA

FEBRERO DE 2023

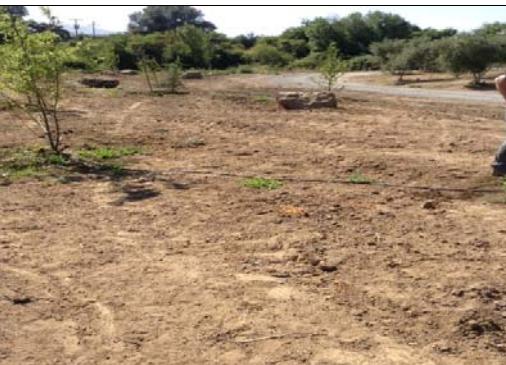
- e. Posteriormente, durante las actividades de inspección, se constató que en el sector donde se ubicaba la antigua fosa subterránea de infiltración y donde se destinaban los RILes (coordenadas UTM: 6.085.017 N – 245.038 E), actualmente existe una especie de parque, donde se niveló el terreno y se plantaron diversos árboles. Fotografía 1.

Fotografía 1.	Fecha: 12-01-2023	Fotografía 2.	Fecha: 12-01-2023
Coordenadas UTM DATUM WGS84 HUSO 19	Norte: 6.085.017	Este: 245.038	Coordenadas UTM DATUM WGS84 HUSO 19
Descripción del medio de prueba: sector donde se ubicaba la antigua fosa subterránea de infiltración y donde se destinaban los RILes. Actualmente existe una especie de parque, donde se niveló el terreno y se plantaron diversos árboles.			Descripción del medio de prueba: en el lugar donde se ubicaba la antigua fosa subterránea de infiltración no se constató la presencia de RILes ni se observó la presencia de ellos por las inmediaciones del lugar y que se dirigieran hacia algún cuerpo de agua superficial.

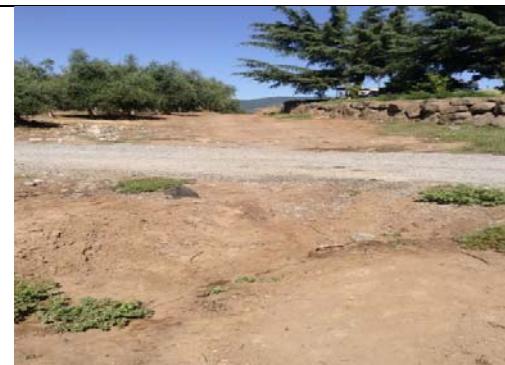
- g. En el lugar no se constató la presencia de RILes ni se observó la presencia de ellos por las inmediaciones del lugar y que se dirigieran hacia algún cuerpo de agua superficial. Fotografías 2 y 3.

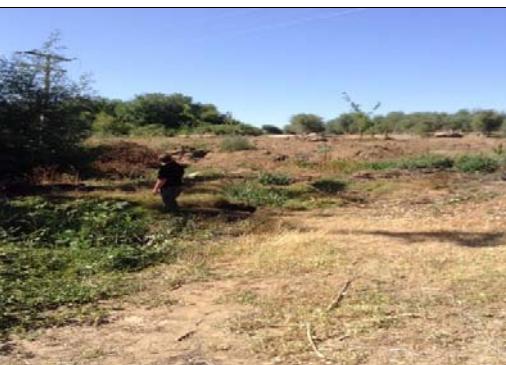
Fotografía 3.	Fecha: 12-01-2023	Fotografía 4.	Fecha: 12-01-2023
Coordenadas UTM DATUM WGS84 HUSO 19	Norte: 6.085.017	Coordenadas UTM DATUM WGS84 HUSO 19	Este: 244.994
Descripción del medio de prueba: en el lugar donde se ubicaba la antigua fosa subterránea de infiltración no se constató la presencia de RILes ni se observó la presencia de ellos por las inmediaciones del lugar y que se dirigieran hacia algún cuerpo de agua superficial.			Descripción del medio de prueba: cámara desengrasadora.

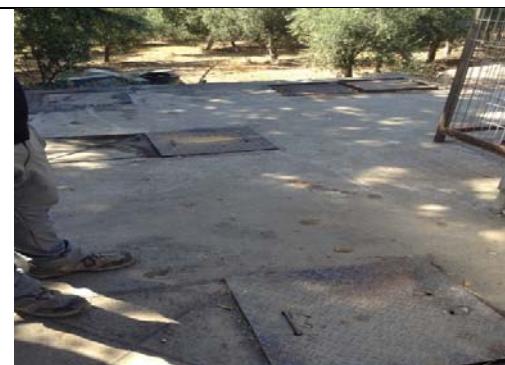
- h. Posteriormente, durante las actividades de inspección, se constató que los RILes provenientes del lavado de aceitunas se dirigen mediante una tubería enterrada hacia una cámara desengrasadora (coordenadas UTM: 6.085.010 N – 244.994 E), en la cual se realiza la aplicación de bacterias. Fotografía 4.

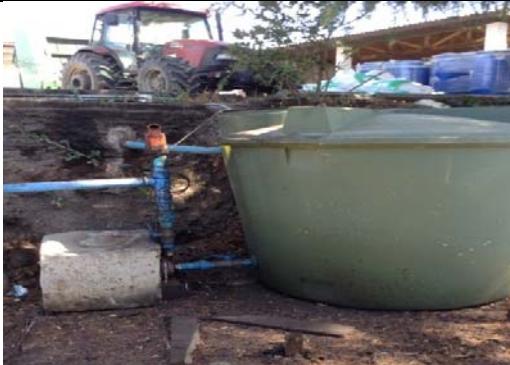
- i. A continuación, los RILes se trasladan a un estanque o depósito y desde allí se impulsan hacia las piscinas de acumulación y evaporación. Fotografía 5.

Fotografía 5.	Fecha: 12-01-2023		Fotografía 6.	Fecha: 12-01-2023	
Coordenadas UTM DATUM WGS84 HUSO 19	Norte: 6.085.010	Este: 244.994	Coordenadas UTM DATUM WGS84 HUSO 19	Norte: 6.085.142	Este: 244.870
Descripción del medio de prueba: estanque o depósito de RILes.			Descripción del medio de prueba: piscinas de acumulación y evaporación de RILes.

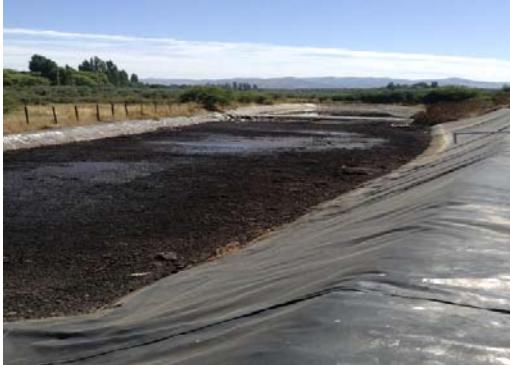
- k. Las piscinas acumulan los RILes, los cuales se evaporan al aire libre.
- l. Se constató que algunas piscinas poseían RILes en su interior y otras poseían residuos orgánicos sólidos. El Sr. Muller indicó que dichos residuos son sólo restos de aceitunas, y que se está evaluando si se aplicarán a los campos de la UF. Fotografías 7 y 8.

Fotografía 7.	Fecha: 12-01-2023		Fotografía 8.	Fecha: 12-01-2023	
Coordenadas UTM DATUM WGS84 HUSO 19	Norte: 6.085.142	Este: 244.870	Coordenadas UTM DATUM WGS84 HUSO 19	Norte: 6.085.142	Este: 244.870
Descripción del medio de prueba: piscinas de acumulación y evaporación de RILes.			Descripción del medio de prueba: piscinas de acumulación y evaporación de RILes.
