## INFORME TÉCNICO DE FISCALIZACIÓN AMBIENTAL

**Requerimiento de Ingreso al SEIA**

**DFZ-2023-354-VIII-SRCA**

**H.U BOCA MAULE -CORONEL**

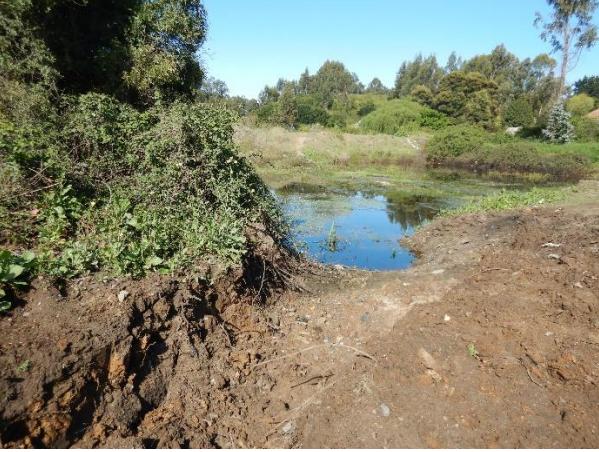
<b>Fotografía 1</b>		<b>Fecha:</b> 05-10-2022		<b>Fotografía 2</b>			
<b>Coordenadas UTM DATUM WGS84 HUSO 18</b>		<b>Norte:</b> 661813 <b>Este:</b> 5903411		<b>Coordenadas UTM DATUM WGS84 HUSO 18</b>			
<b>Descripción del medio de prueba:</b> Inicio zanja			<b>Descripción del medio de prueba:</b> Trazado zanja

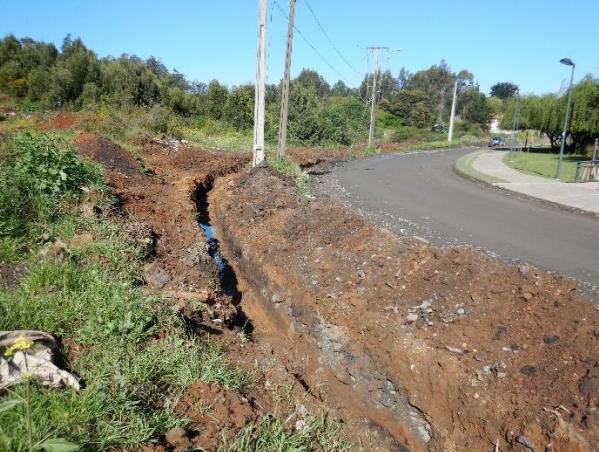
<b>Fotografía 3</b>		<b>Fecha:</b> 05-10-2022		<b>Fotografía 4</b>			
<b>Coordenadas UTM DATUM WGS84 HUSO 18</b>		<b>Norte:</b> 661884 <b>Este:</b> 5903476		<b>Coordenadas UTM DATUM WGS84 HUSO 18</b>			
<b>Descripción del medio de prueba:</b> Trazado zanja			<b>Descripción del medio de prueba:</b> Fin zanja

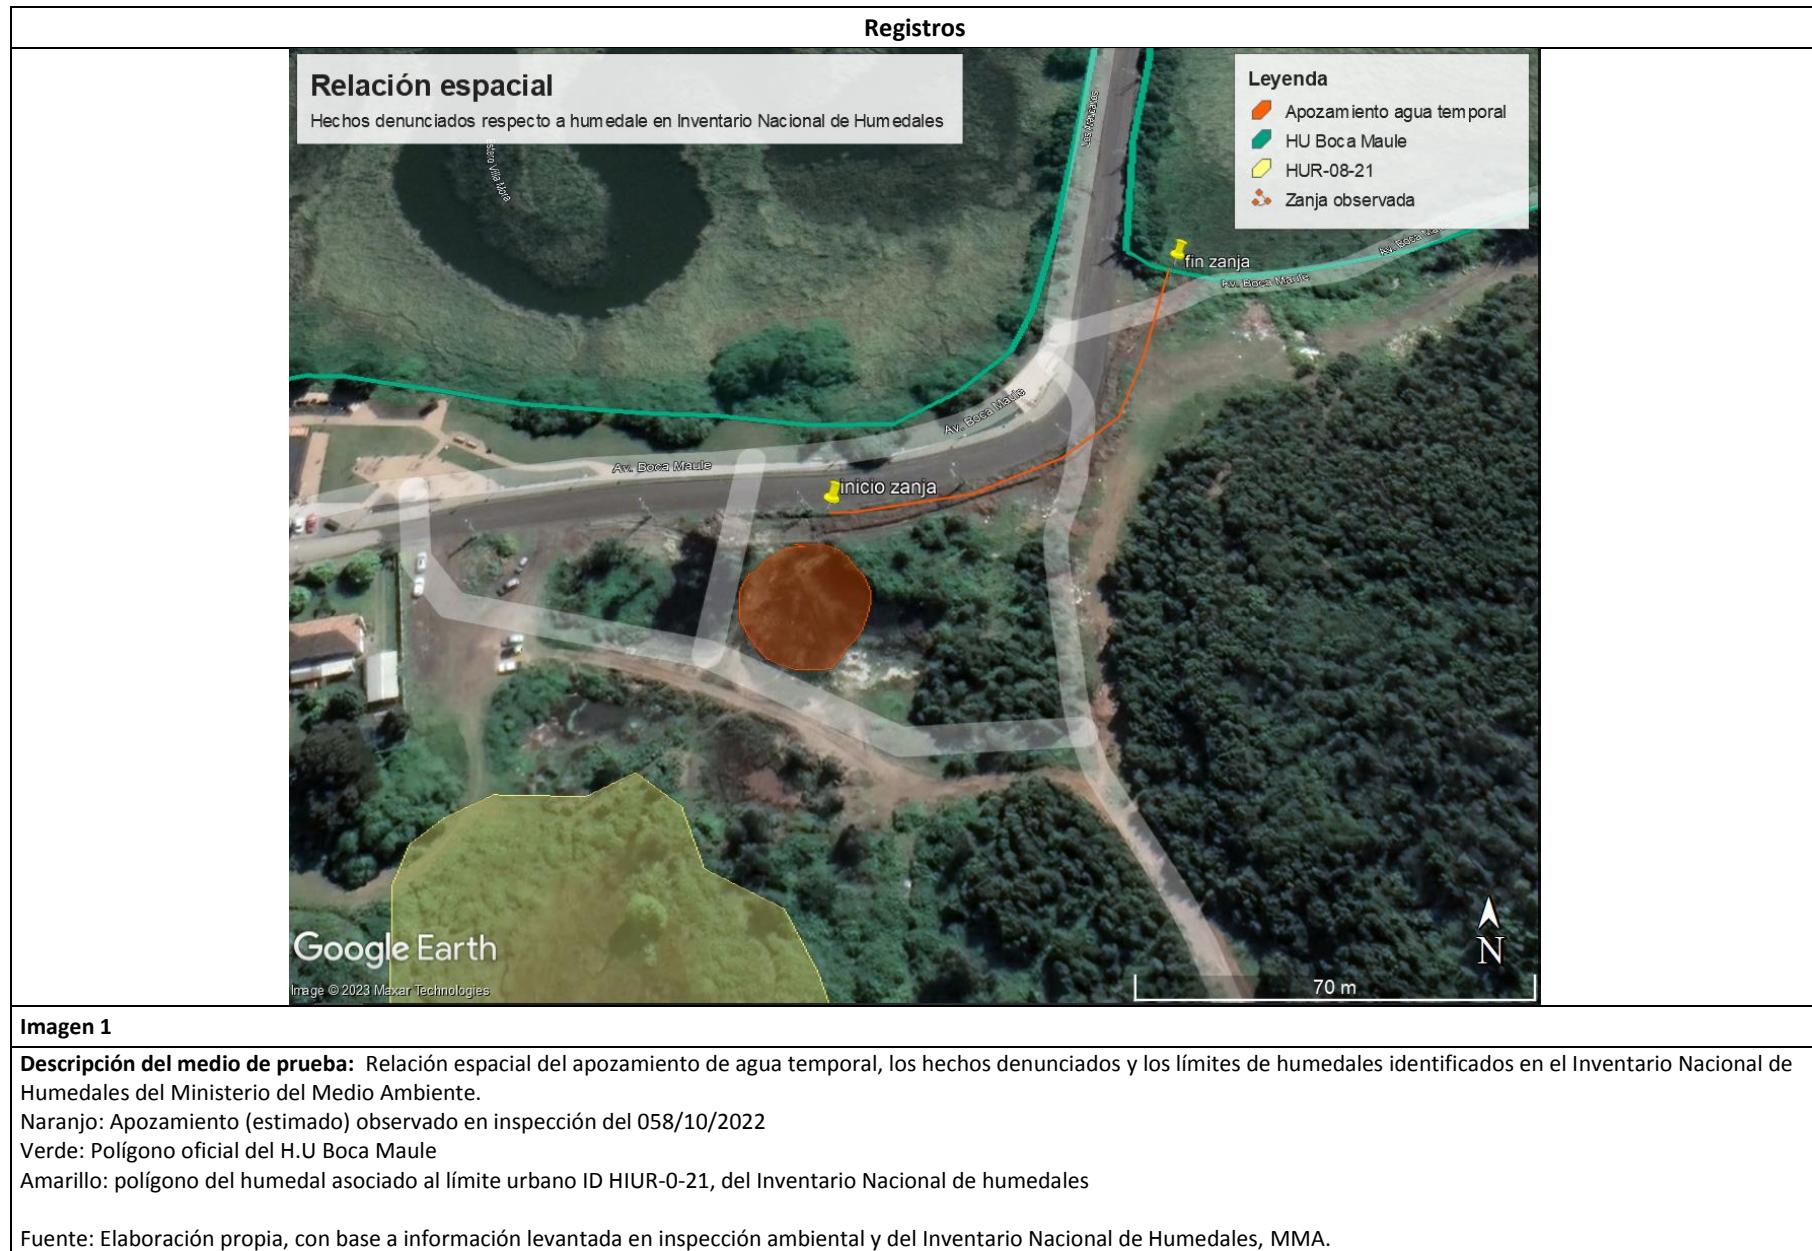
- f. Respecto de la ubicación de la obra denunciada es posible señalar que:
  - i. Conforme al inventario de Humedales del Ministerio del Medio Ambiente, es posible confirmar la declaración municipal de que el apozamiento de agua, no corresponde a un humedal asociado a límite urbano, u de otra categoría (Imagen 1). Por otra, con base en el análisis de imágenes satélites disponibles, es posible señalar que en abril de 2022 (Imagen 2), en dicho sector (el del apozamiento) se observaban huellas de caminos, por lo que es dable deducir que el apozamiento se produjo a causa de las lluvias estacionales en una depresión topográfica asociada al tráfico vehicular.

En relación al análisis del literal s), conforme se estableció en el análisis de los humedales asociados a humedales urbanos del inventario Nacional de Humedales (Imagen 1), se concluye que el área de apozamiento de aguas lluvias drenada, no correspondía a un humedal catastrado por el Ministerio del Medio Ambiente, sino a un apozamiento de aguas lluvias estacionales, por lo que no se configura el literal s).

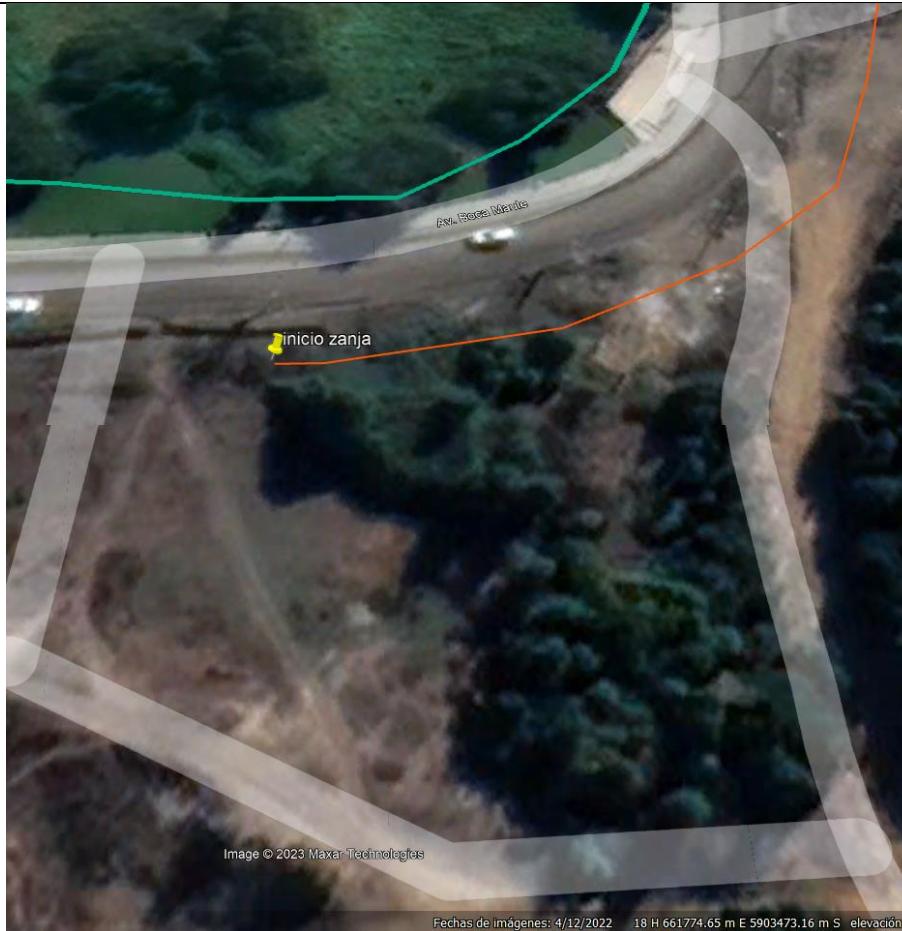
Imagen 2

Imagen satelital del 12/04/2022, donde se observan huellas de caminos en el área drenada.
