**INFORME TECNICO DE FISCALIZACION AMBIENTAL**

**CABLEADO ELÉCTRICO PUENTE CORDOVA-EL TABO-EL QUISCO**

**DFZ-2023-305-V-SRCA**

**MARZO 2023**

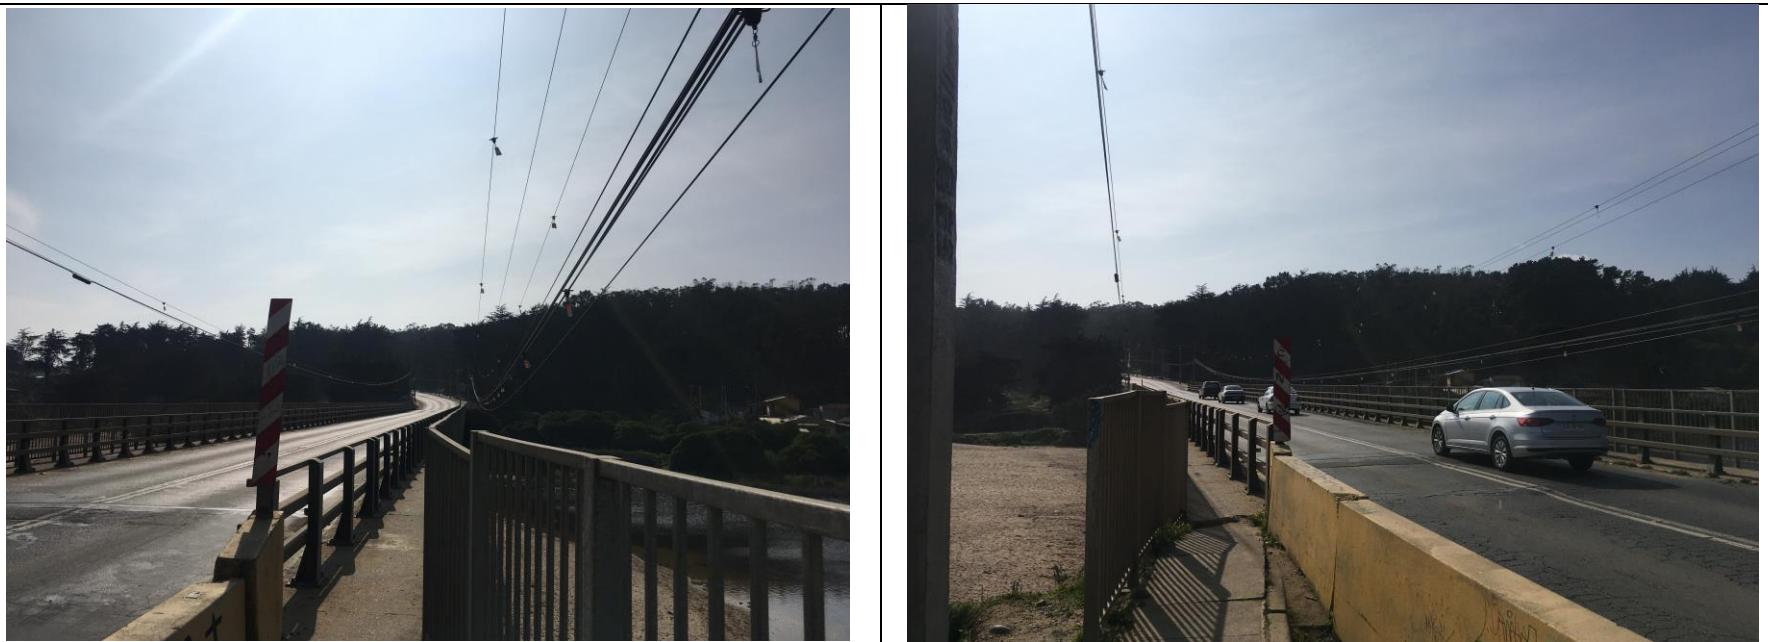
<b>Fotografía 1.</b>	<b>Fecha:</b> 23-08-2022	<b>Fotografía 2.</b>	<b>Fecha:</b> 23-08-2023
<b>Coordenadas UTM DATUM WGS84 HUSO 19S</b>	<b>Norte:</b> 6.296.143 <b>Este:</b> 250.989	<b>Coordenadas UTM DATUM WGS84 HUSO 19S</b>	<b>Norte:</b> 6.296.143 <b>Este:</b> 250.989
<b>Descripción del medio de prueba:</b> Observación de las líneas de cables desde el lado oriente del Puente Cordova.		<b>Descripción del medio de prueba:</b> Observación de las líneas de cables en el lado poniente del Puente Cordova.

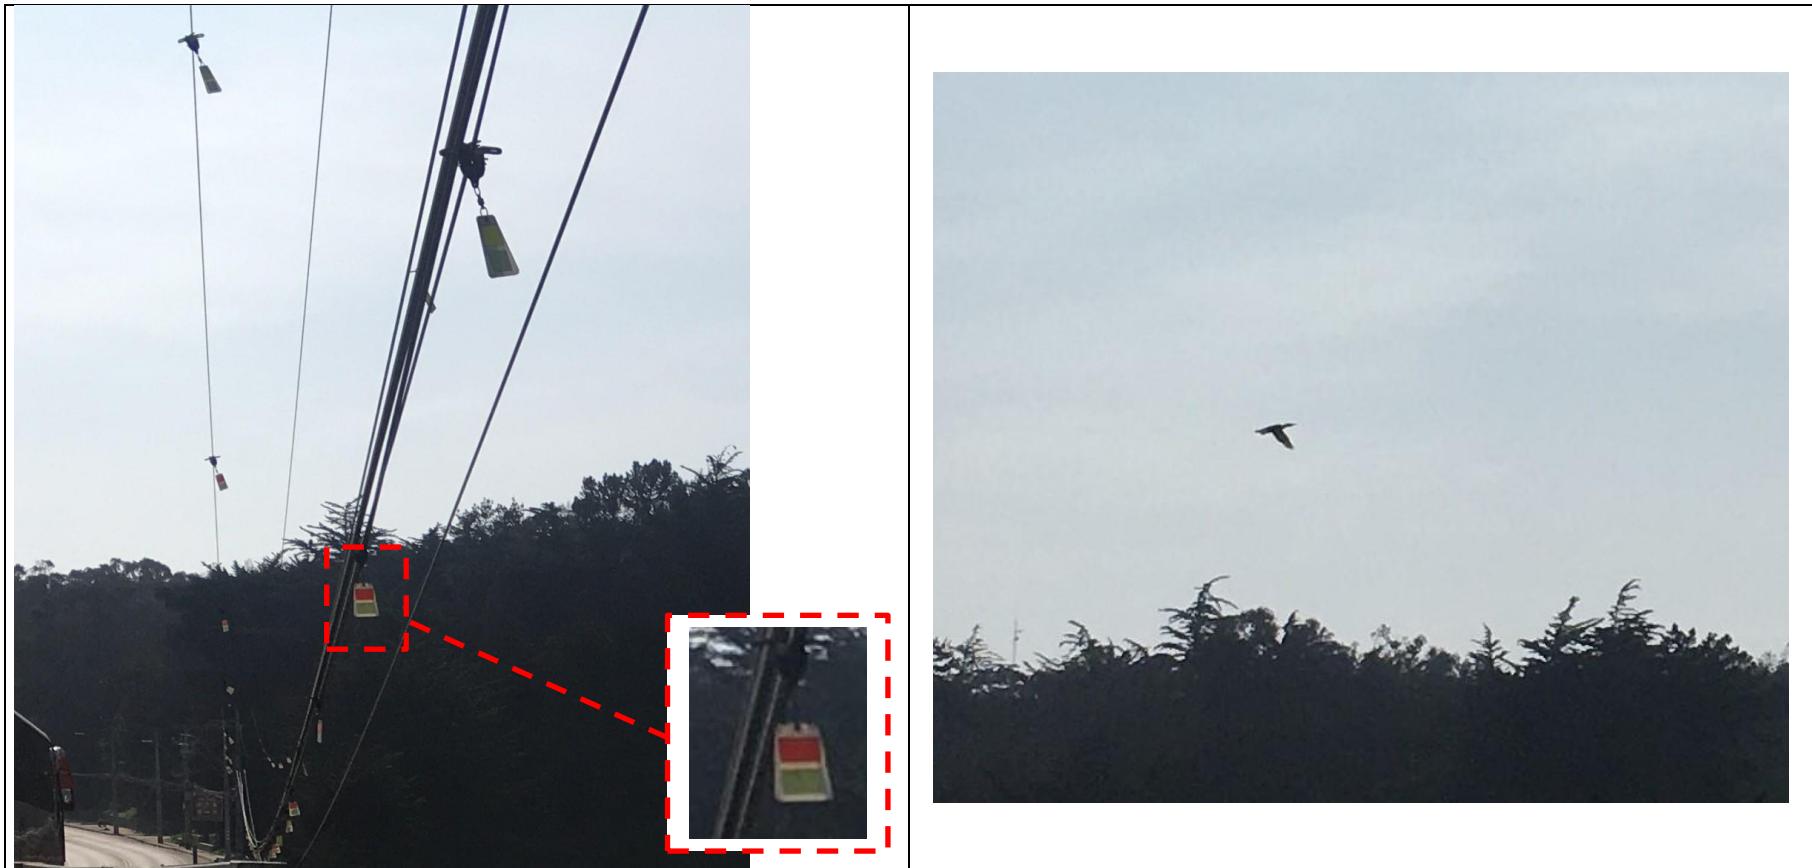
<b>Fotografía 3.</b>	<b>Fecha:</b> 23-08-2022	<b>Fotografía 4.</b>	<b>Fecha:</b> 23-08-2022
<b>Coordenadas UTM DATUM WGS84 HUSO 19S</b>	<b>Norte:</b> 6.296.143 <b>Este:</b> 250.989	<b>Coordenadas UTM DATUM WGS84 HUSO 19S</b>	<b>Norte:</b> 6.296.143 <b>Este:</b> 250.989
<b>Descripción del medio de prueba:</b> Dispositivos de anticolisión de avifauna, del tipo balizas que se balancean con el viento.		<b>Descripción del medio de prueba:</b> Ave atravesando el puente sobre los cables.
