Superintendencia del Medio Ambiente
Gobierno de Chile

INFORME TÉCNICO DE FISCALIZACIÓN AMBIENTAL

ARENAS SILICEAS CRISTALERIAS TORO

DFZ-2022-415-VII-RCA

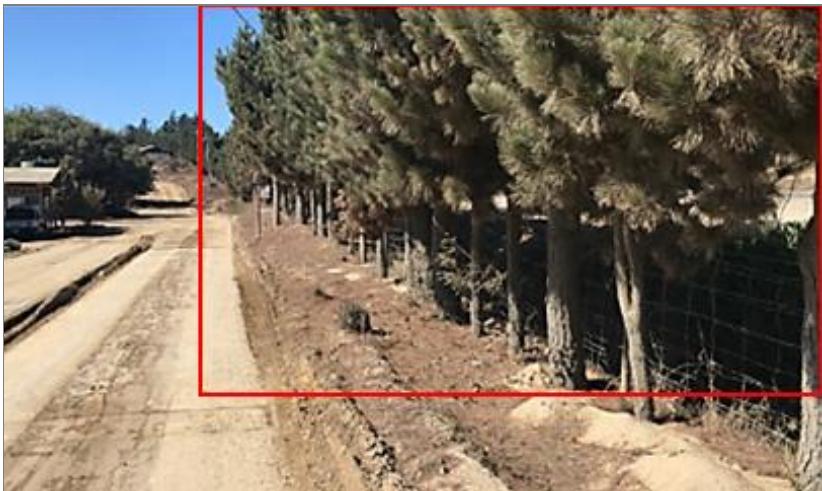
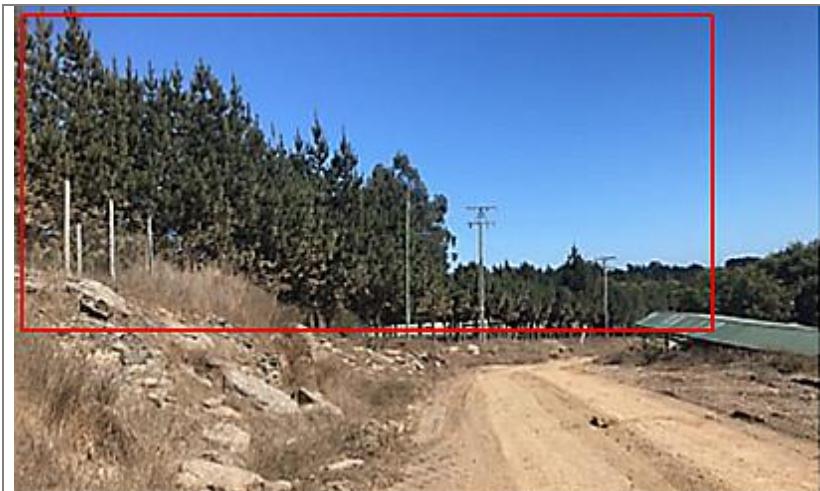
Fotografía 1. Cortina vegetal arbórea implementada en la unidad fiscalizable.

Fotografía 2. Cortina vegetal arbórea implementada en la unidad fiscalizable.

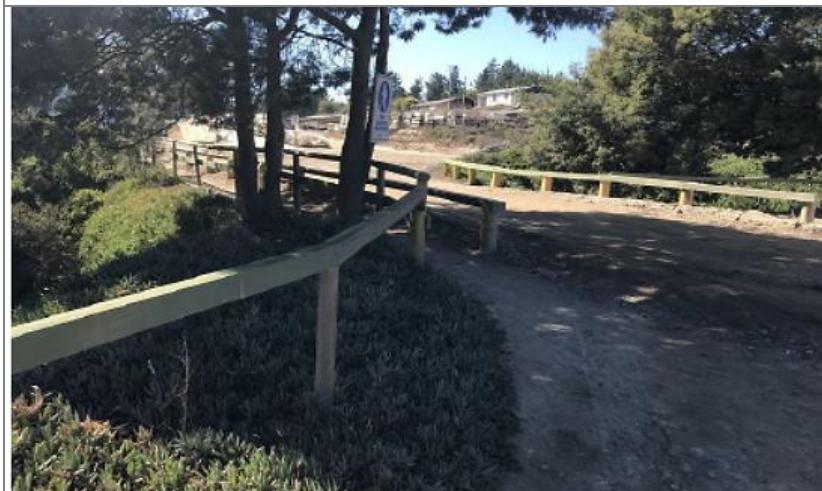
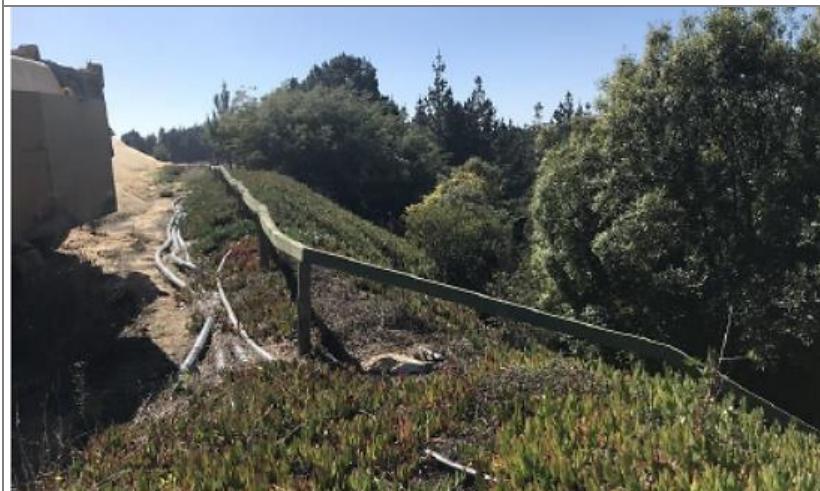
Fotografía 3. Fotografía general de la tranquera implementada por el titular en uno de los sectores de quebradas.

Fotografía 4. Fotografía general de la tranquera implementada por el titular en uno de los sectores de quebradas.

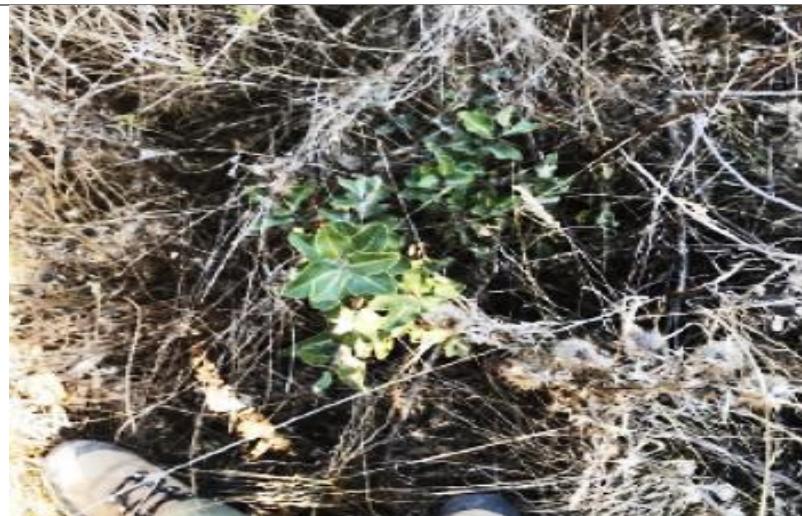
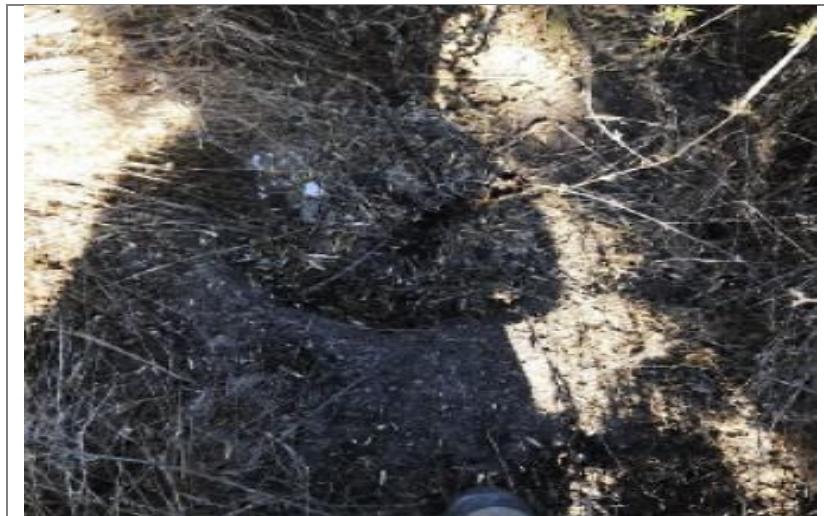
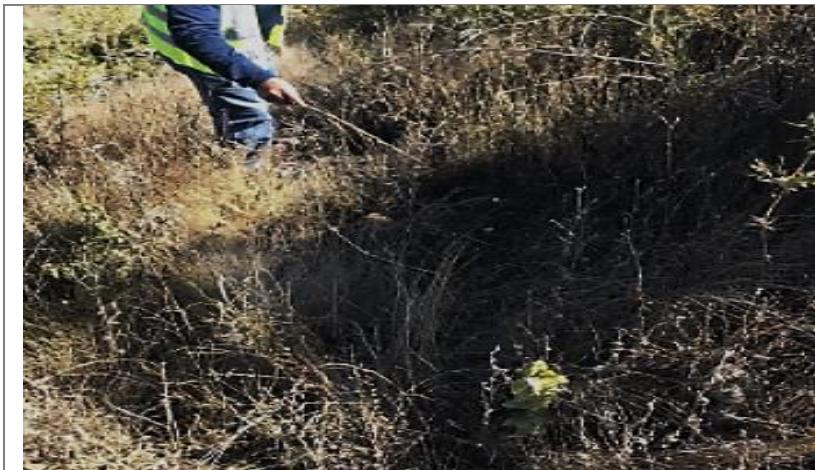
En visita a terreno se constató la existencia de un área de plantación localizada en las coordenadas de referencia 718.051 E, 6.061.901 N. Se evidenciaron individuos plantados de las especies *Citronella mucronata*, *Quillaja saponaria* y *Lithraea caustica*, los cuales, sin embargo no presentan buenas condiciones de sanidad y prendimiento, presumible y principalmente producto de stress hídrico (temporada estival) y debido a la competencia por malezas, las cuales se presentan abundantemente en esta área (Fotografías 5 - 7).

Fotografía 5. Vista general individuo vivo de la especie Litre (*Lithraea caustica*) en la zona de plantación del Compromiso Ambiental Voluntario (CAV).

Fotografía 6. Vista de individuo muerto de la especie Litre (*Lithraea caustica*) en la zona de plantación del CAV.

Fotografía 7. Vista general del área del Compromiso Ambiental Voluntario de plantación.

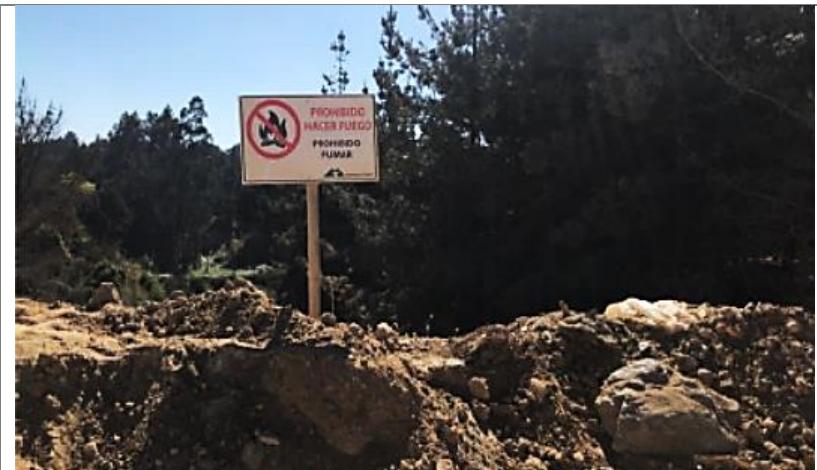
En las coordenadas de referencia UTM 718.037 E, 6.061.788 N y 717.797 E, 6.061.629 N, se observó la existencia de letreros alusivos a la “prohibición de uso de fuego” (prevención de incendios forestales y/o de vegetación) (Fotografía 8).

Fotografía 8. Vista general de letreros de prevención de incendios forestales (mencionado en Acta de Inspección ambiental del contexto).

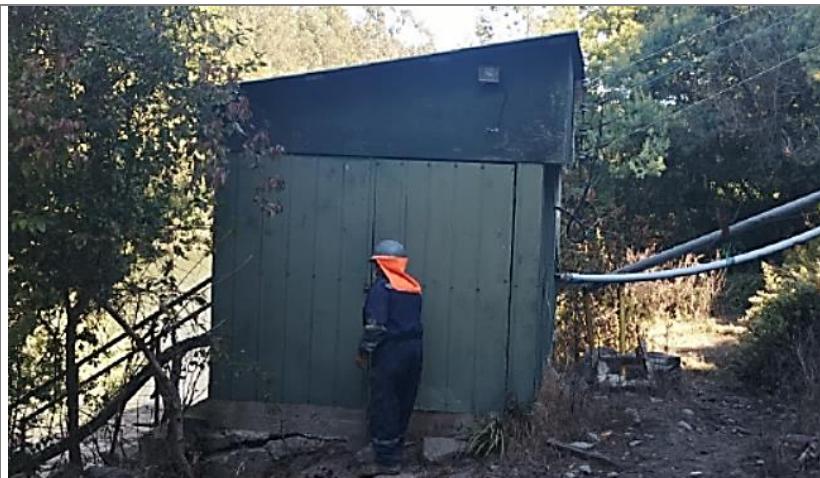
En el punto de coordenadas UTM 717.932 E, 6.061.340 N, sobre la ribera derecha del río Loanco, se constató un punto de extracción mecanizada de aguas la cual mediante tubería es conducida a la planta de procesos de la unidad fiscalizable. El agua se utiliza en los procesos de lavado del material del cual se extrae principalmente sílice. También existe un punto de tratamiento y cloración de aguas para hacerla potable, aunque según se indicó, el agua potable para bebida es llevado en bidones desde proveedores externos.

Fotografía 9. Fotografía de la caseta de bombeo emplazada junto al Río Loanco.

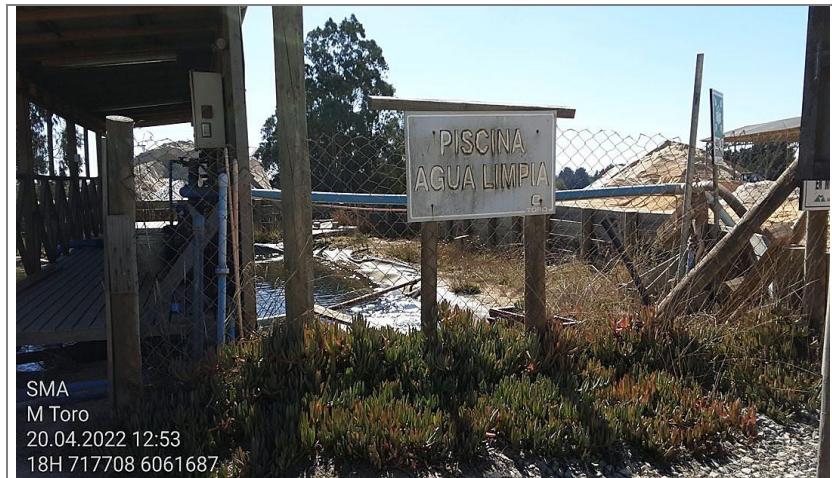
En el punto de coordenadas UTM 717.709 E, 6.061.695 N, en la planta de procesos de la unidad fiscalizable, se ubica una piscina en la cual se almacena el agua proveniente del punto de captación en el Río Loanco. Dicha agua es conducida mediante tubería a una Planta de Lavado ubicada en un punto de coordenadas UTM 717.753 E, 6.061.677 N, en el cual el agua es utilizada para lavar el material y generar la separación de minerales.

Fotografía 10. Piscina de aguas limpias utilizada para la acumulación de agua extraída desde el Río Loanco

En virtud de lo establecido, mediante Resolución Exenta RDM N.º18/2023, se instruye al titular a regularizar sus derechos de aprovechamiento de aguas acorde a la normativa vigente.

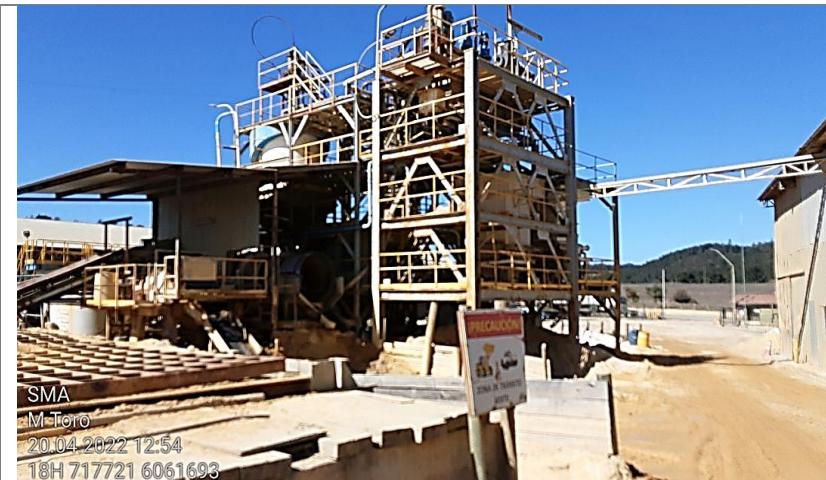
Fotografía 11. Planta de Lavado de mineral.

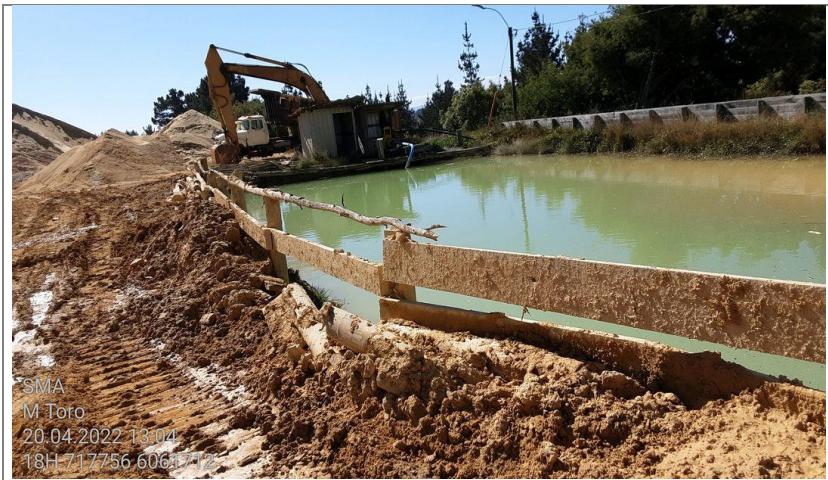
El agua utilizada en la planta de lavado es llevada a un punto de coordenadas UTM 717.774 E, 6.061.719 N, en donde existe una piscina de acumulación, con sistema de recirculación, para ser nuevamente utilizada en procesos de lavado.

Fotografía 12. Piscina de acumulación y recirculación de aguas.

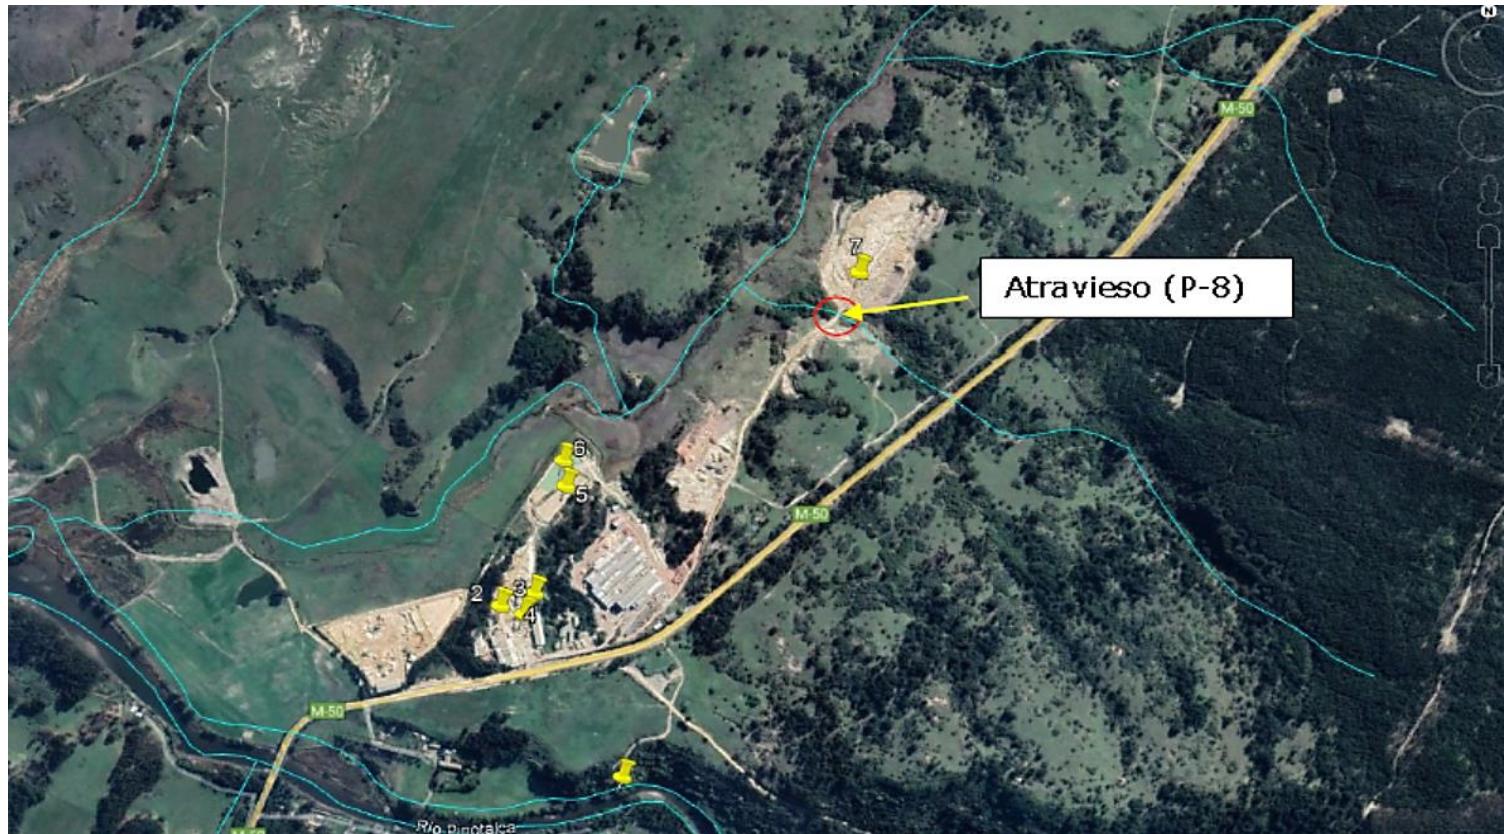
Figura 6. Imagen satelital Google Earth contenido en ITF DGA N.º 25/2022 donde se indican puntos inspeccionados y atravesio de quebrada constatado en terreno.
Fuente: ITF DGA N.º 25/2022.

De acuerdo a la figura anterior, existe una intervención de una quebrada sin nombre (circulo en rojo), en las cercanías del punto 7, mediante la construcción de un atravesio por camino que permite acceder a sector Plan de Cierre y Yacimiento Flora, lo anterior según Plano Catastro REV2-Model, aportado por el titular y que se muestra a continuación en la Figura N° 3siguiente.-En el presente informe Figura 7-Dicho atravesio se ubica en un punto P-8 de coordenadas UTM E: 718.378; N: 6.062.299 Datum WGS84, H18S y el mismo se observa la Fotografía N°7 siguiente. - En el presente informe Figura 8-

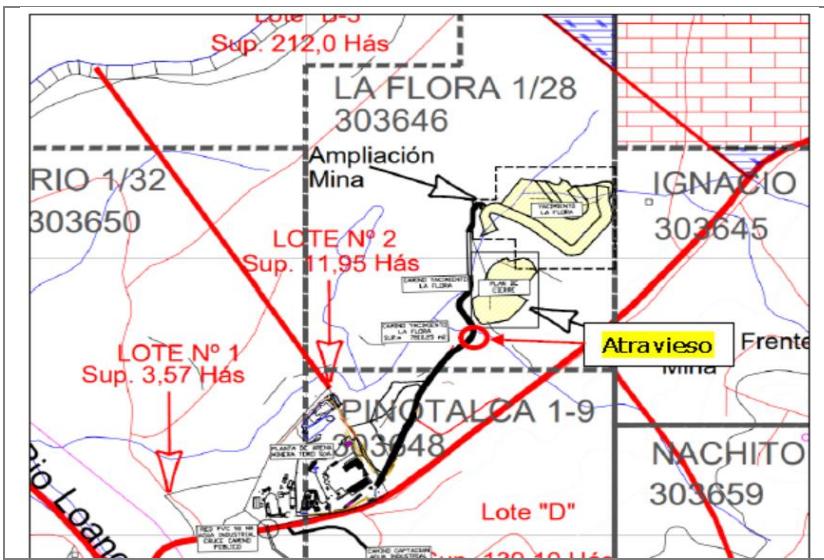
Figura 7. Parte Plano Catastro REV2-Model, aportado por el titular, donde se visualiza la construcción de un camino que cruza una quebrada hacia sector Plan de Cierre y Yacimiento Flora. Fuente: ITF DGA N.º 25/2022.

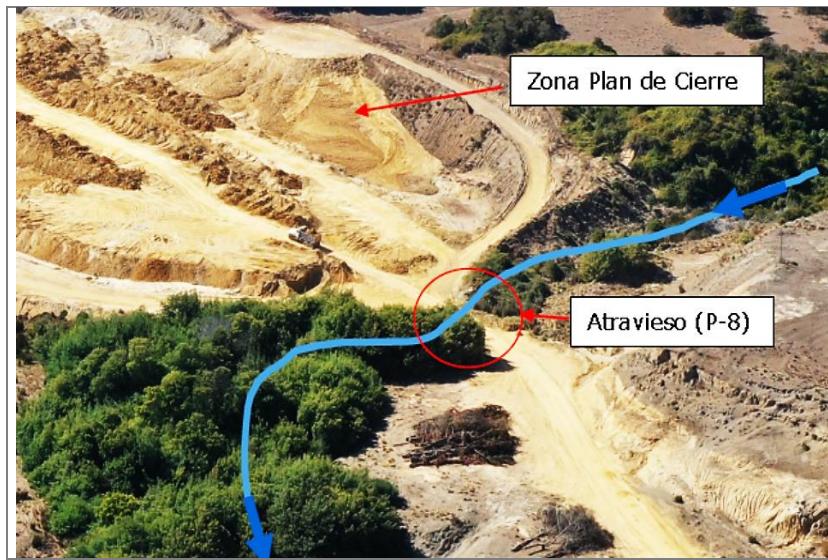
Figura 8. Punto de atravesamiento P-8 (atravieso), cercano a zona “Plan de Cierre”.
Fuente: ITF DGA N.º 25/2022.

Respecto a dicho atravesamiento, en las RCAs N°75/2000, 158/2002, 188/2005 la obra no se declara ni consta algún tipo de aprobación sobre la misma.

Se hace hincapié en que el punto P-8 se ubica sobre una quebrada afluente del río Loanco, según la cartografía oficial del Instituto Geográfico Militar. Se hace hincapié en que el punto P-8 se ubica sobre una quebrada afluente del río Loanco, según la cartografía oficial del Instituto Geográfico Militar.

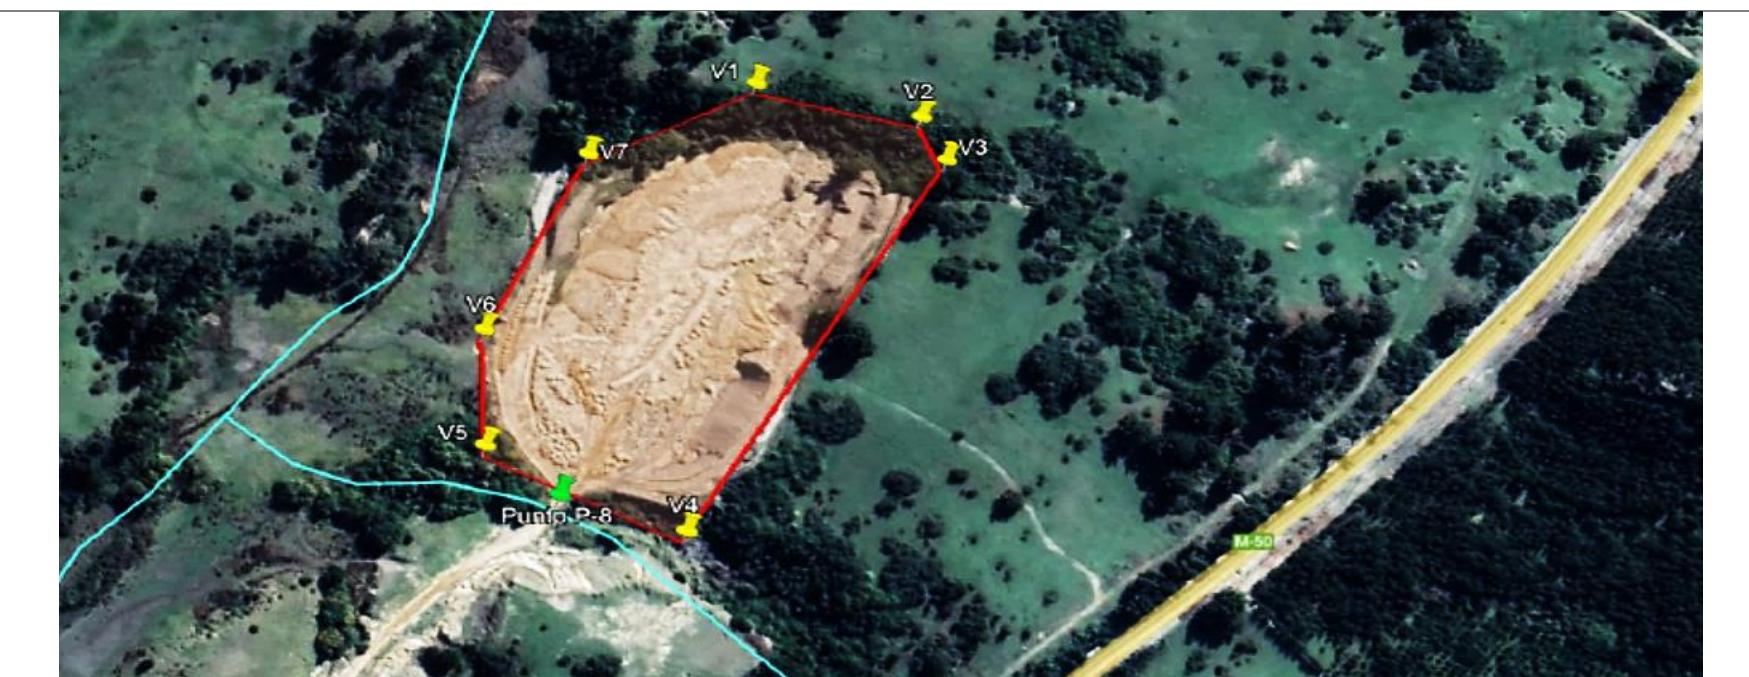
Figura 9. Polígono de extracción asociado a pertinencia “Extracción de Arenas Silíceas” y ubicación del punto P-8 (atravieso), sobre imagen Google Earth más red hidrográfica oficial.
Fuente: ITF DGA N.º 25/2022.

De lo anterior se desprende que, en la pertinencia señalada previamente, no se especifica que la obra ubicada en el punto P-8 esté autorizada, tal cual lo señaló en la Adenda Complementaria el titular (literal q precedente). Adicionalmente, la obra de atravesio es parte de proyecto global de extracción asociado a la Unidad Fiscalizable, por tanto, debió haberse presentado el PAS 156, sin embargo tal cual consta en el proyecto ingresado en el SEIA, el titular siempre se pronunció indicando la inexistencia de obras de modificación de cauce, no habiendo por tanto una evaluación ambiental para la obra ubicada en el punto P-8.

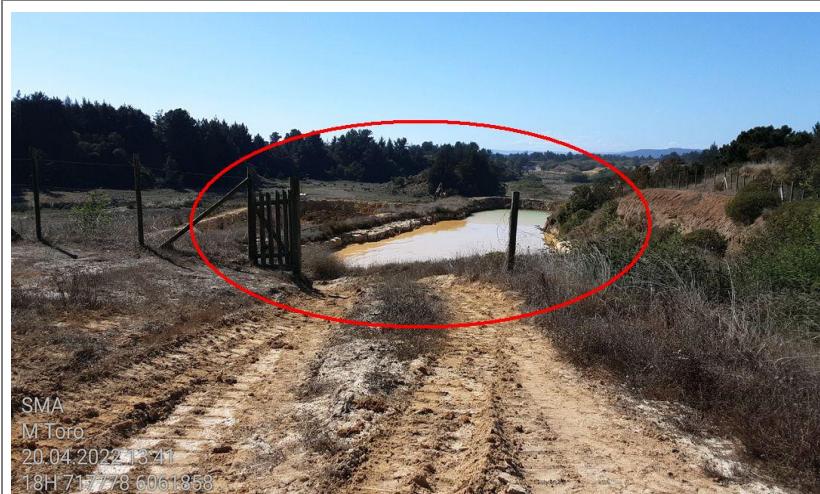
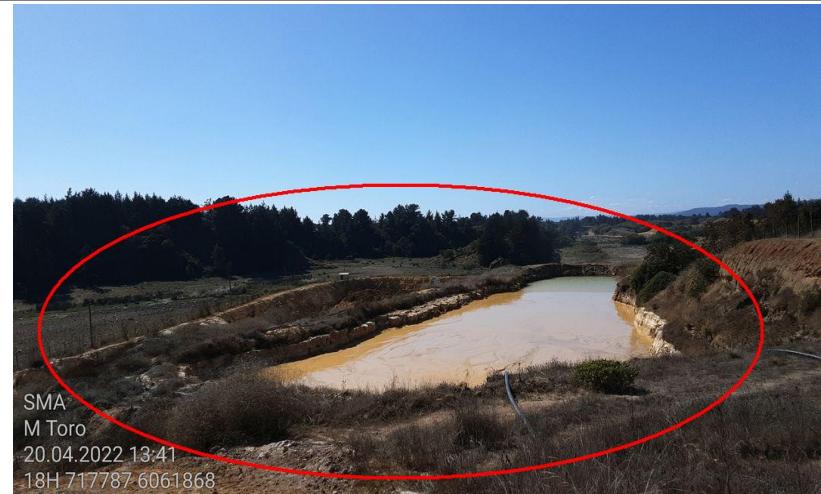
- 1 Piscina decantadora ubicada en la planta de procesos: piscina decantadora de geometría ovalada, excavada en el suelo, y una superficie aproximada de 15 m x 30 m. La piscina cuenta con un cierre perimetral dispuesto en base a tranqueras y se ubicada en las coordenadas UTM referidas al Datum WGS 84: 717.756 E, 6.061712 N.
- 3 Piscinas decantadoras en sector norte de la unidad fiscalizable: piscinas decantadoras excavadas en suelo ubicadas en las coordenadas de referencia coordinadas UTM referidas al Datum WGS 84: 717.787 E, 6.061.868 N. Existen dos piscinas de geometría trapezoidal y de dimensiones aproximadas de 120 m x 40 m. En la cabecera de una de estas piscinas existe una de menor dimensión, aproximadamente de 40 m x 10 m, también excavada en el suelo.

Fotografía 13. Vista general de las piscinas decantadoras constatadas en terreno. A la izquierda se encuentra la piscina sin material y a la derecha la piscina con material en su interior.

Fotografía 14. Vista general de las piscinas decantadoras constatadas en terreno. A la izquierda se encuentra la piscina sin material y a la derecha la piscina con material en su interior.
