INFORME TÉCNICO DE FISCALIZACIÓN AMBIENTAL

PTAS DE PELLUHUE

DFZ-2023-461-VII-RCA

ABRIL 2023

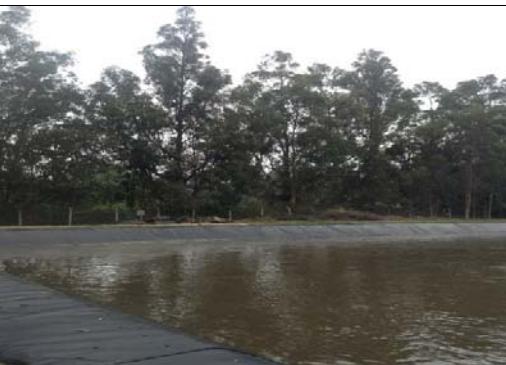
- c. En el acta de inspección el SAG informó: *"Se llega al sitio Planta de Tratamiento de Aguas Servidas Pelluhue, debido a notificación por presencia de aves silvestres muertas en piscinas de sedimentación 1 y 2. Fotografías 1, 2, 3 y 4.*

Fotografía 1. Coordenadas UTM DATUM WGS84 HUSO 18 Norte: 6.034.382 Este: 720.354 Descripción del medio de prueba: sistema de tratamiento de aguas servidas (lagunas de aireación y lagunas de sedimentación).	Fotografía 2. Coordenadas UTM DATUM WGS84 HUSO 18 Norte: 6.034.382 Este: 720.354 Descripción del medio de prueba: sistema de tratamiento de aguas servidas (lagunas de aireación y lagunas de sedimentación).

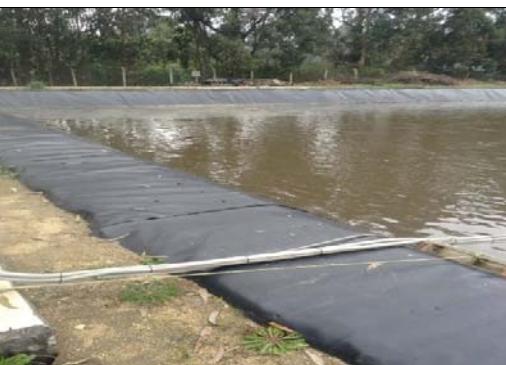
Fotografía 3. Coordenadas UTM DATUM WGS84 HUSO 18 Norte: 6.034.382 Este: 720.354 Descripción del medio de prueba: sistema de tratamiento de aguas servidas (lagunas de aireación y lagunas de sedimentación).	Fotografía 4. Coordenadas UTM DATUM WGS84 HUSO 18 Norte: 6.034.382 Este: 720.354 Descripción del medio de prueba: oxigenadores del sistema de tratamiento.

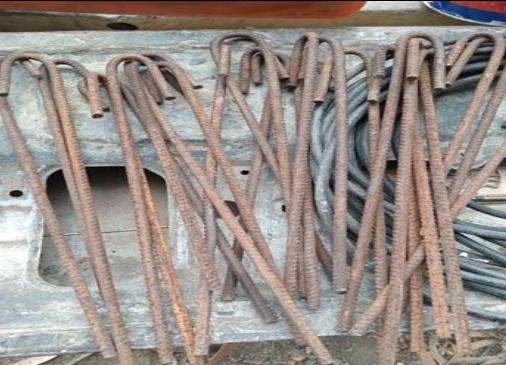
Fotografía 5.		Fotografía 6.	
Coordenadas UTM DATUM WGS84 HUSO 18 Norte: 6.034.382 Este: 720.354			Coordenadas UTM DATUM WGS84 HUSO 18 Norte: 6.034.382 Este: 720.354
Descripción del medio de prueba: estaca tipo utilizada para reforzar parte baja de cerco.			Descripción del medio de prueba: cerco existente con malla Acma.

- g. Finalmente, en cuanto a entregar medios de verificación (fotografías) que muestren el cierre perimetral de la UF e indicar si dicho cierre evita el ingreso de animales y de aves de traspasio o domésticas, como gallinas, el titular adjuntó fotografías de las obras asociadas al cierre perimetral realizado el sábado 11 de febrero de 2023, *"que tienen por objeto impedir el ingreso de animales y/o aves de traspaso domésticas a nuestras instalaciones"*. Fotografías 5, 6, 7 y 8.

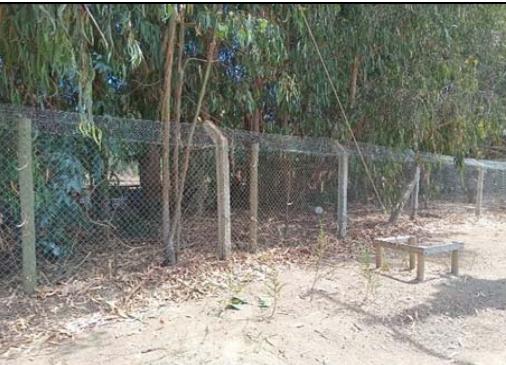
Fotografía 7.		Fotografía 8.	
Coordenadas UTM DATUM WGS84 HUSO 18 Norte: 6.034.382 Este: 720.354			Coordenadas UTM DATUM WGS84 HUSO 18 Norte: 6.034.382 Este: 720.354
Descripción del medio de prueba: cerco existente y reforzamiento superior con malla Acma.			Descripción del medio de prueba: cerco existente y reforzamiento superior con malla Acma.
