INFORME DE FISCALIZACIÓN AMBIENTAL

MINERA CERRO BAYO

DFZ-2022-290-XI-RCA

JUNIO 2022

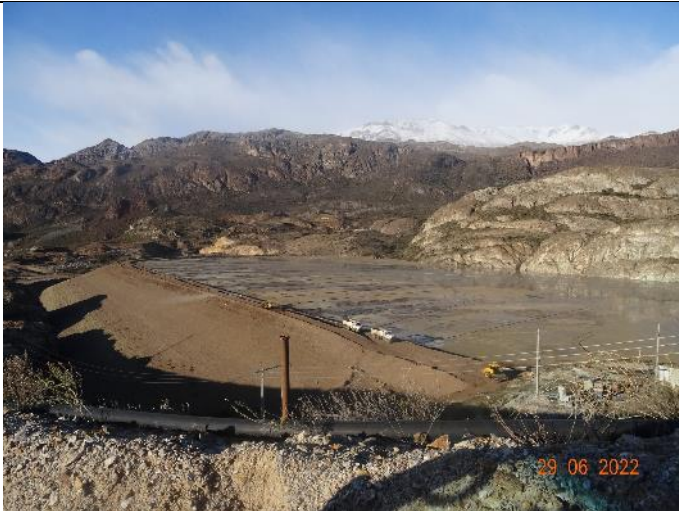
Fotografía 1

Descripción Medio de Prueba: Tranque de relave completamente humectado

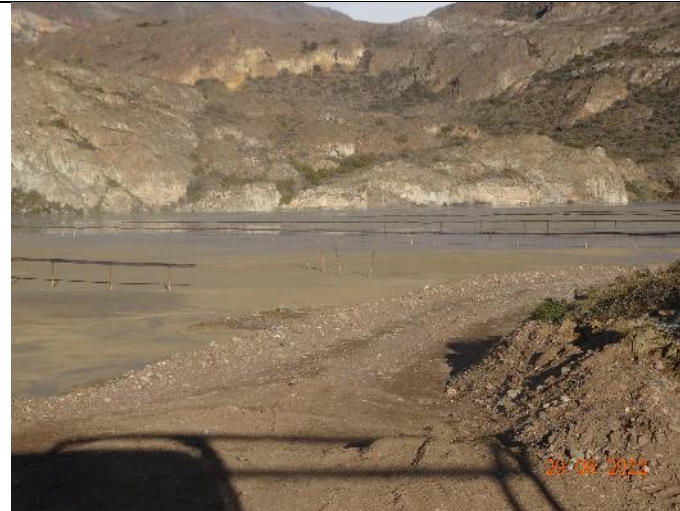
Fotografía 2

Descripción Medio de Prueba: Tranque de relave completamente humectado (vista noroeste)

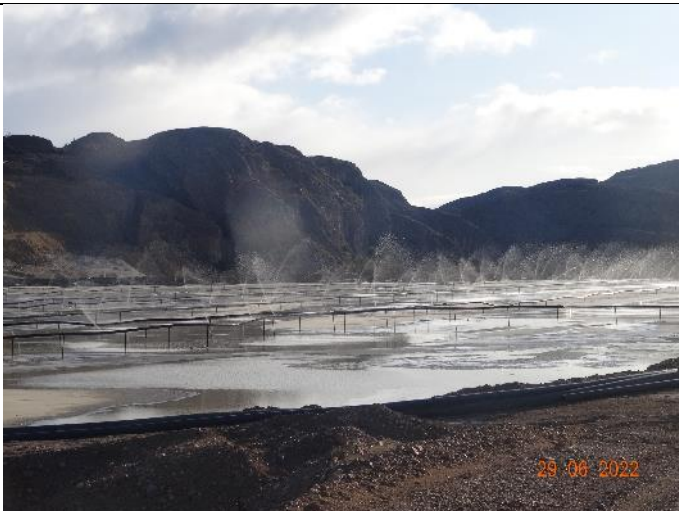
Fotografía 3

Descripción Medio de Prueba: Mangueras agujereadas que humectan la cubeta del tranque de relave.

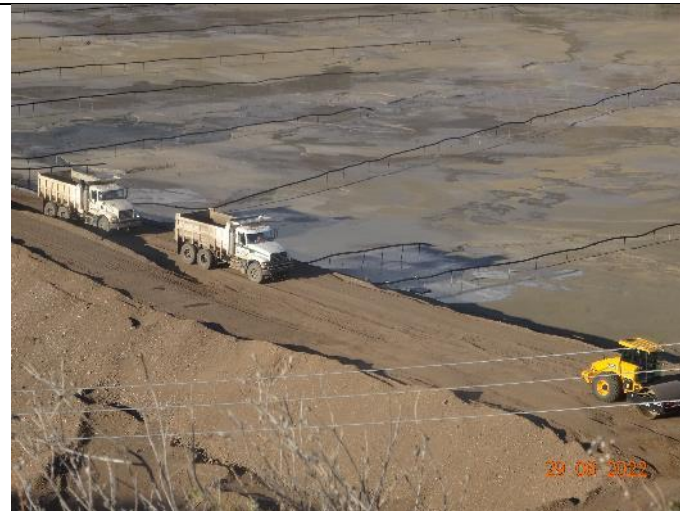
Fotografía 4

Descripción Medio de Prueba: Vista desde arriba, donde se aprecia los trabajos de peraltamiento del muro del tranque de relave

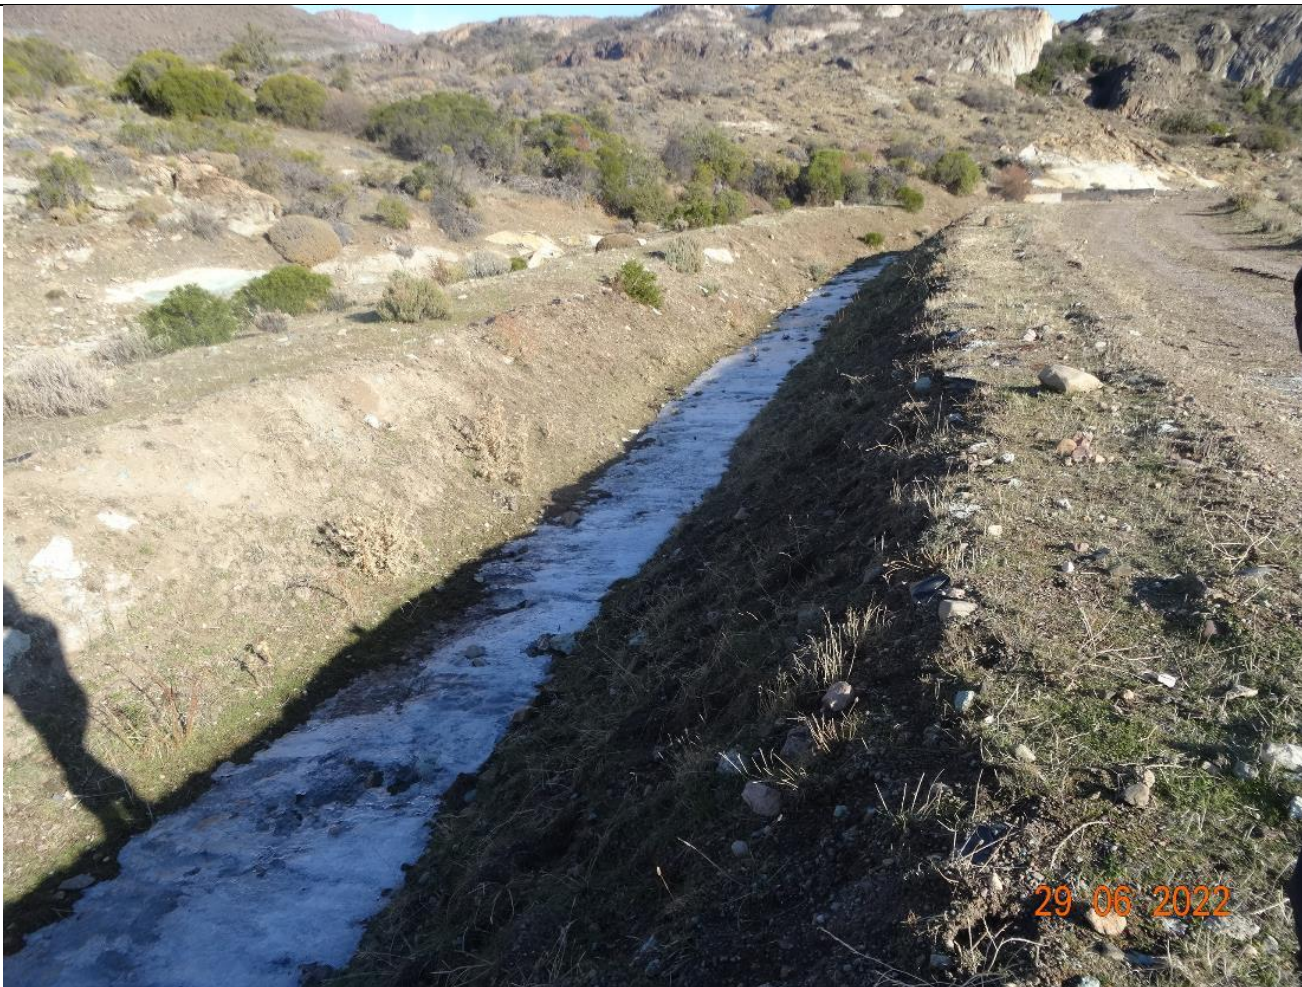
Fotografía 5

Descripción Medio de Prueba: Canal de contorno al Sur del tranque de relave, se aprecia sin residuos o alguna obstrucción.

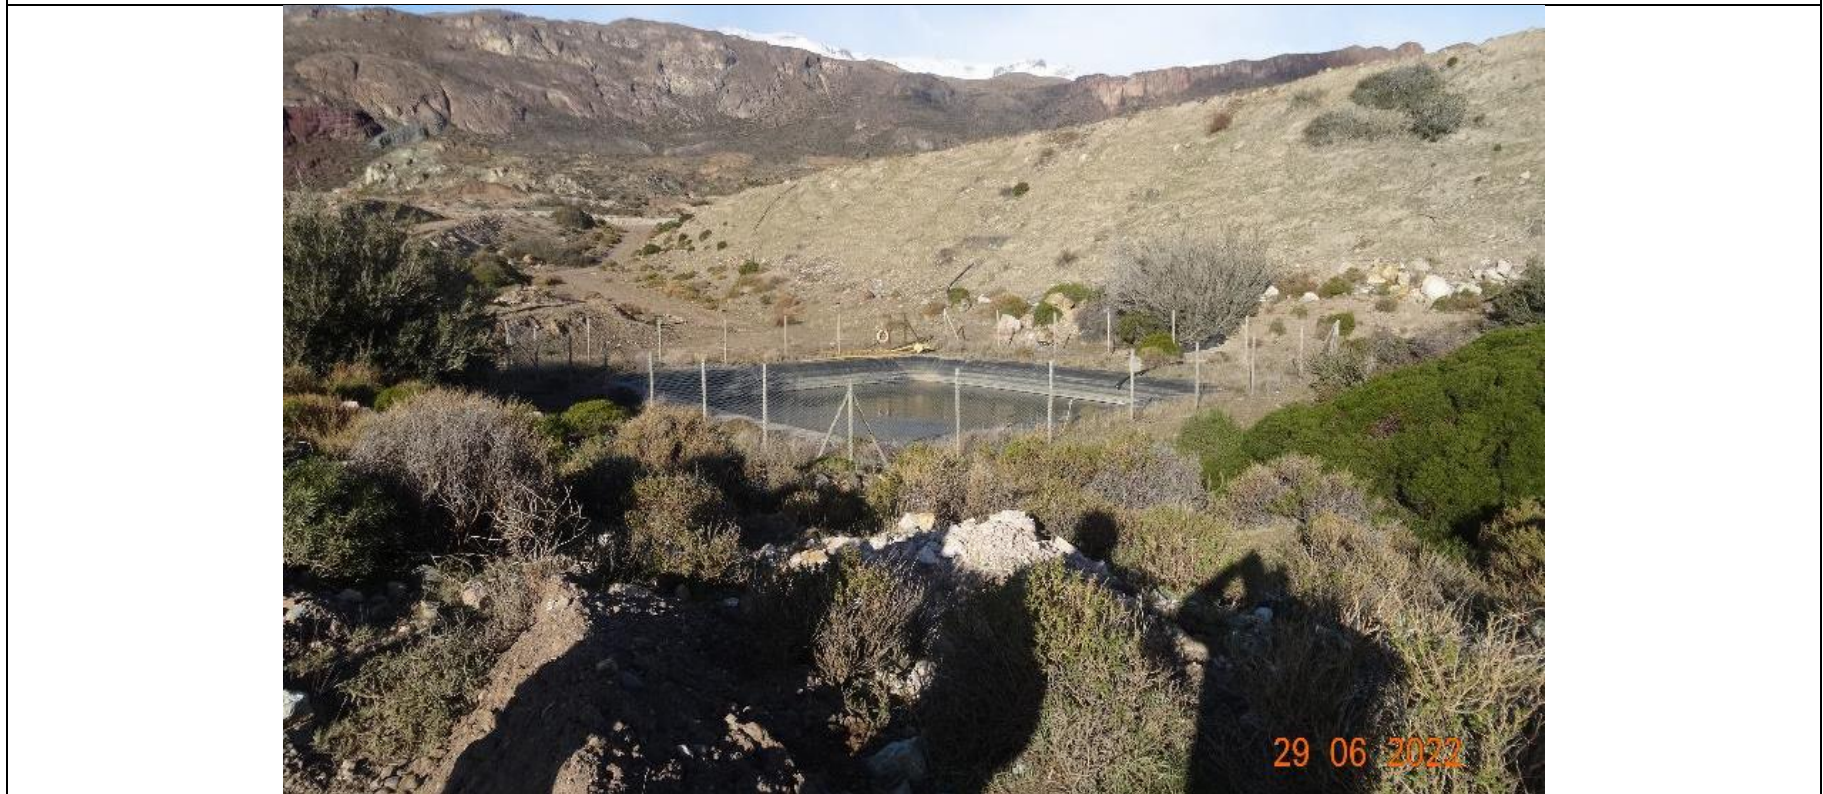
Fotografía 6	Fecha: 29-06-2022
Descripción Medio de Prueba: La piscina que conduce el agua de las tuberías del dren basal se encuentra con líquido y con cierre perimetral en buenas condiciones.

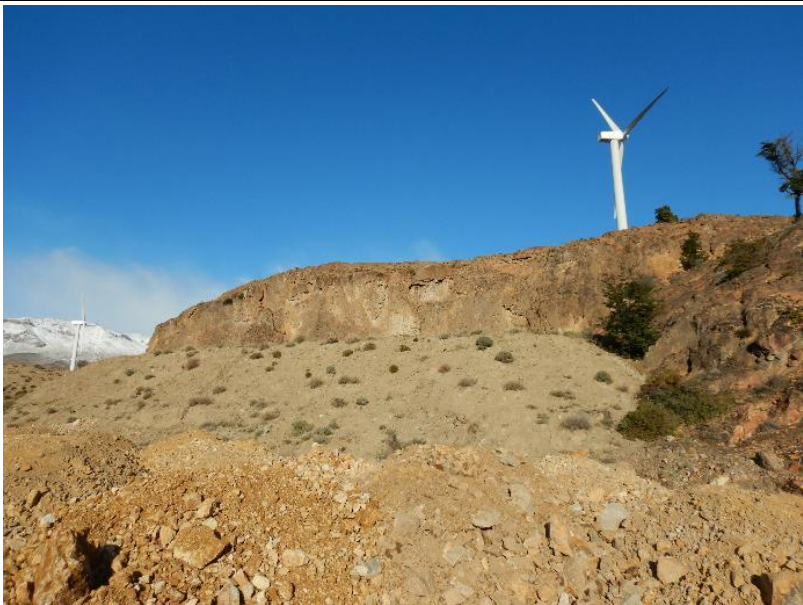
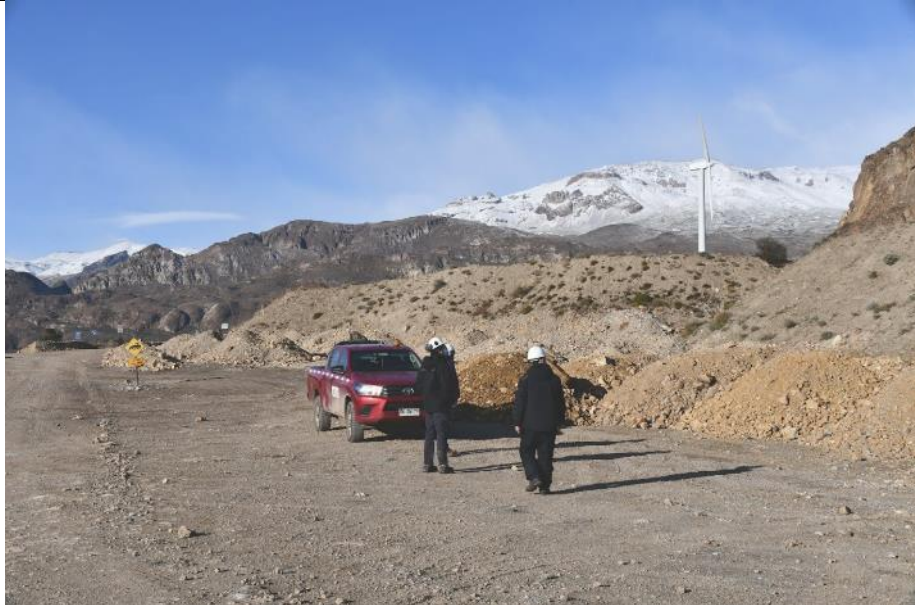
Fotografía 7	Fecha: 29-06-2022	Fotografía 8	Fecha: 29-06-2022
Descripción Medio de Prueba: Deposito de Top Soil con Vegetación en laderas y superficie sin rasgos de erosión.		Descripción Medio de Prueba: Deposito de Top Soil con Vegetación en laderas y superficie sin rasgos de erosión.

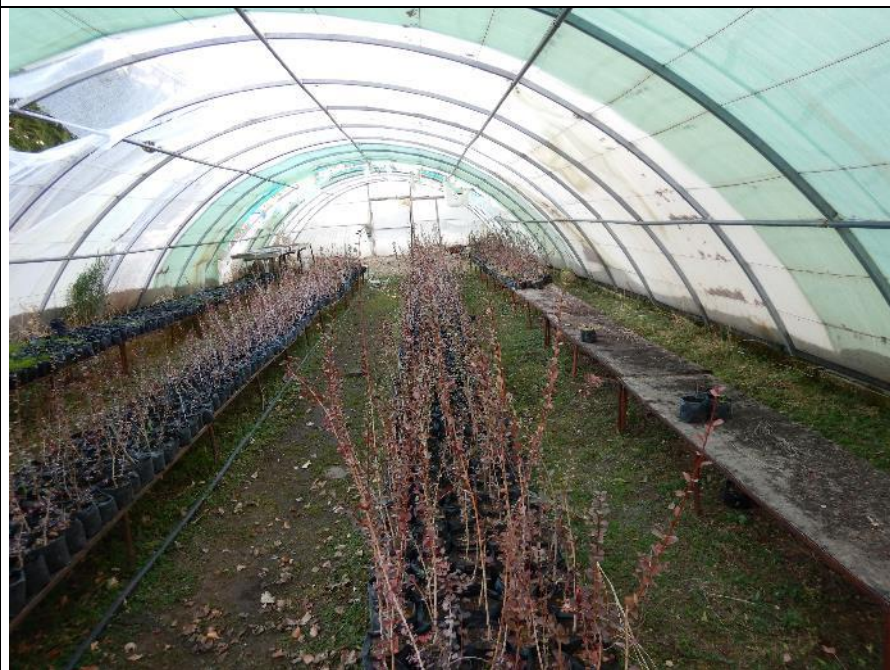
Fotografía 9

Número de Hecho Constatado: 6	Estación: 8
Exigencia: RCA 613/2006, Considerando 3.7. Descripción del Proyecto o Actividad “Al respecto, CMCB posee actualmente un vivero donde se cultivan más de 15.000 plantas anuales para ser usadas en el abandono y cierre de las distintas faenas. Se ha privilegiado el cultivo de especies arbustivas (fundamentalmente laura y calafate) que poseen las características adecuadas para desarrollarse en el área. El vivero será complementado con el cultivo de duraznillo, especie arbustiva que también se presenta abundantemente en el área..” RCA 129/2009 Considerando 3.8.1.6 Acopio de Topsoil “CMCB dentro de su Plan de Cierre considera la revegetación de las áreas intervenidas, para lo cual se ha acopiado el top soil y se cuenta con un vivero de 6.000 plantas las que serán incrementadas con la construcción de un segundo vivero durante el año 2009.”	
Hecho(s) constatado(s) durante la fiscalización: En la inspección ambiental se estimó que en el vivero se mantienen alrededor de 3000 plantas de Laura (schinus marchandii) (Fotografía 9 y 10). Los ejemplares se encuentran en un estado regular de conservación (Fotografía 9 y 10). El encargado de Medio Ambiente de la empresa menciona que algunos ejemplares fueron donados a la empresa que realizó la pavimentación de la ruta CH 265. La exigencia ambiental de mantener un stock de plantas en una cantidad suficiente y de una calidad adecuada busca asegurar la capacidad del titular de implementar adecuadamente las acciones de revegetación al momento de ejecutar los planes de cierre, ya sea total o definitivos. Durante la evaluación ambiental se consideró que el titular disponía de una cantidad mínima de 15000 plantas para asegurar la capacidad de revegetación las que serán usadas en el abandono y cierre de las distintas faenas Del análisis de los antecedentes constatados y verificados en la fiscalización se concluye que no se cumple el compromiso ambiental comprometiendo la capacidad de revegetación.

Descripción Medio de Prueba: Alrededor de 1600 Plantas de Schinus marchandii en invernadero del vivero.

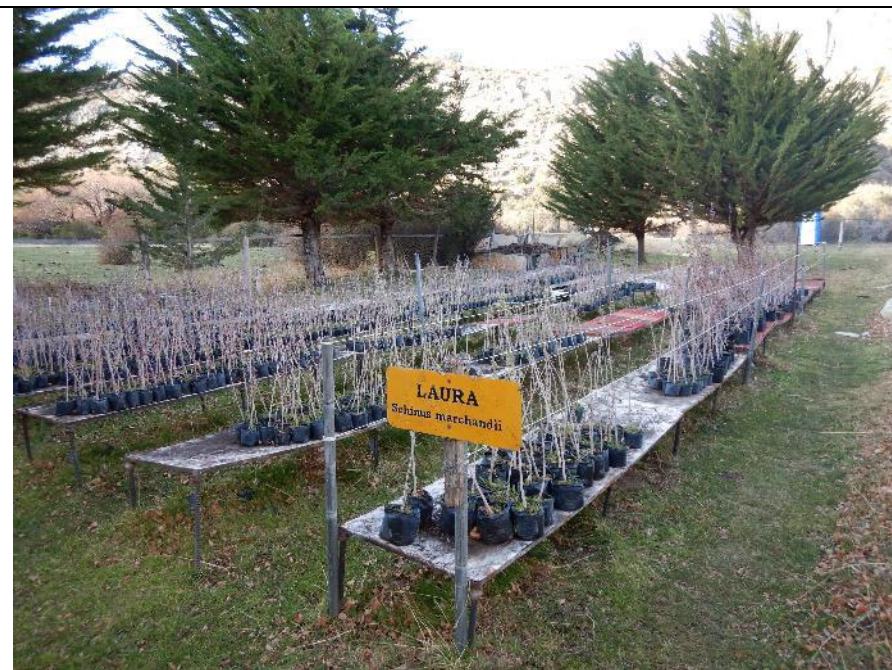
Fotografía 10

Descripción Medio de Prueba: Vista de las plantas de Schinus marchandii mantenidas en exterior del vivero.

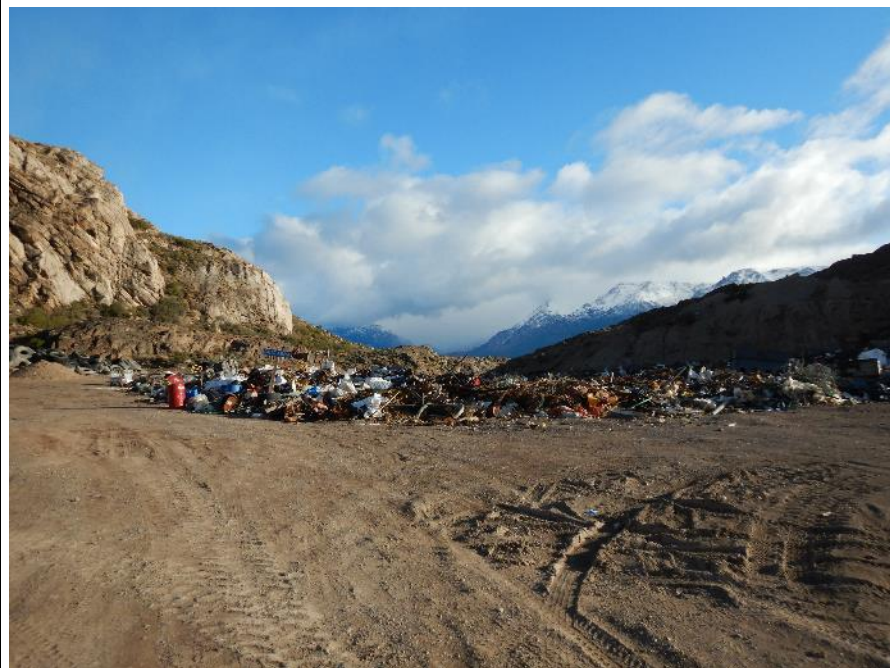
Fotografía 11

Descripción Medio de Prueba: Vertedero con los escombros clasificados por tipo de basura

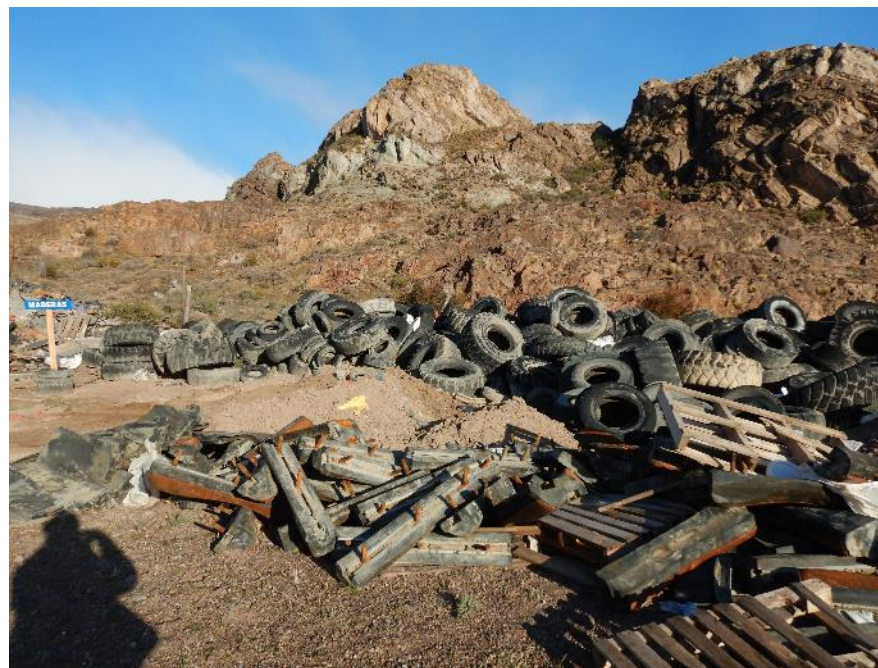
Fotografía 12

Descripción Medio de Prueba: Zona de neumáticos en el vertedero.

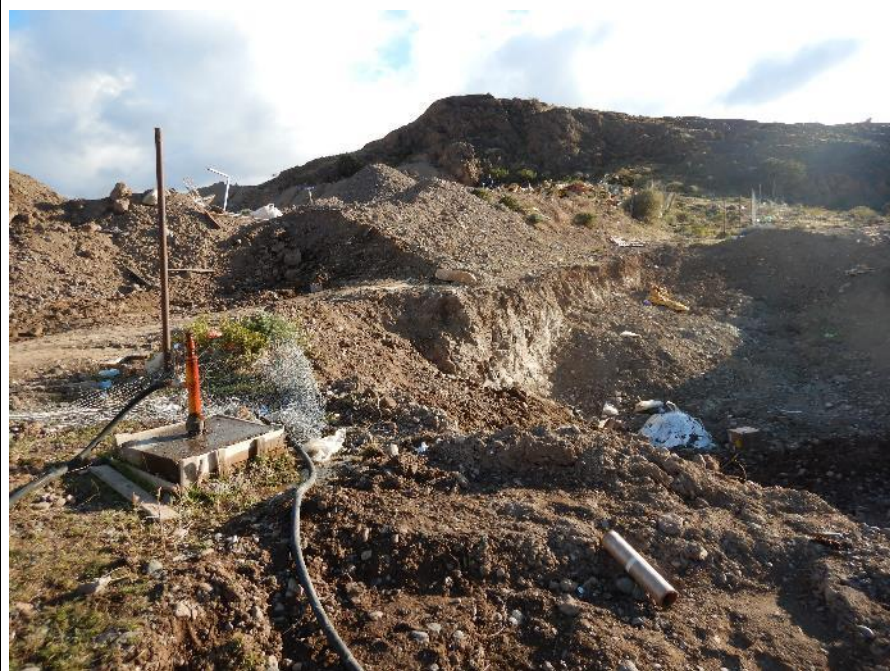
Fotografía 13

Mediante Ord. 24/2023 (Anexo 8) se deriva los antecedentes de las 2 trincheras fuera del recinto destinado a Vertedero de residuos domiciliarios a la Seremi de Salud.

Descripción Medio de Prueba: Trinchera por fuera del recinto del vertedero.

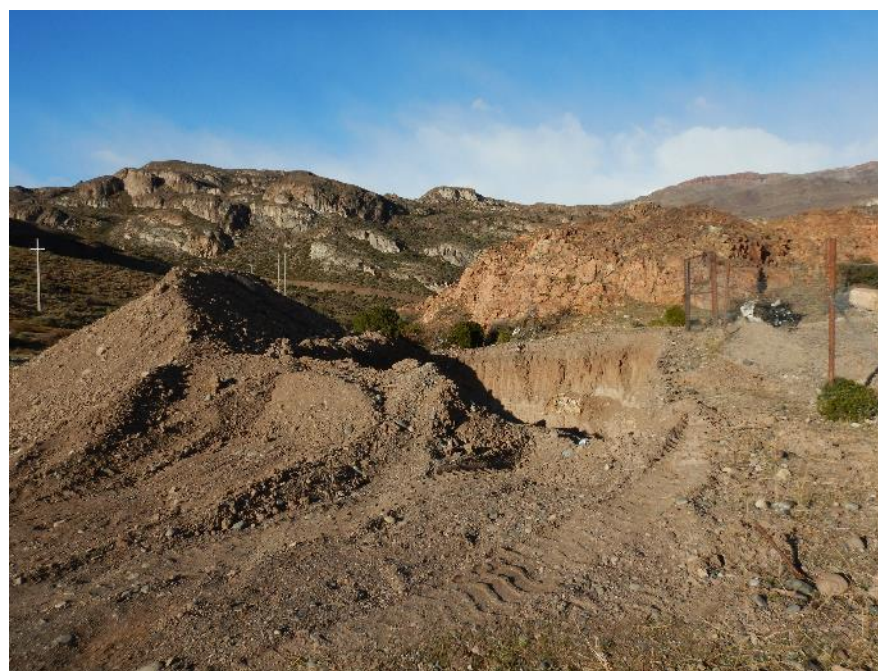
Fotografía 14

Descripción Medio de Prueba: Trinchera por fuera del recinto del vertedero.

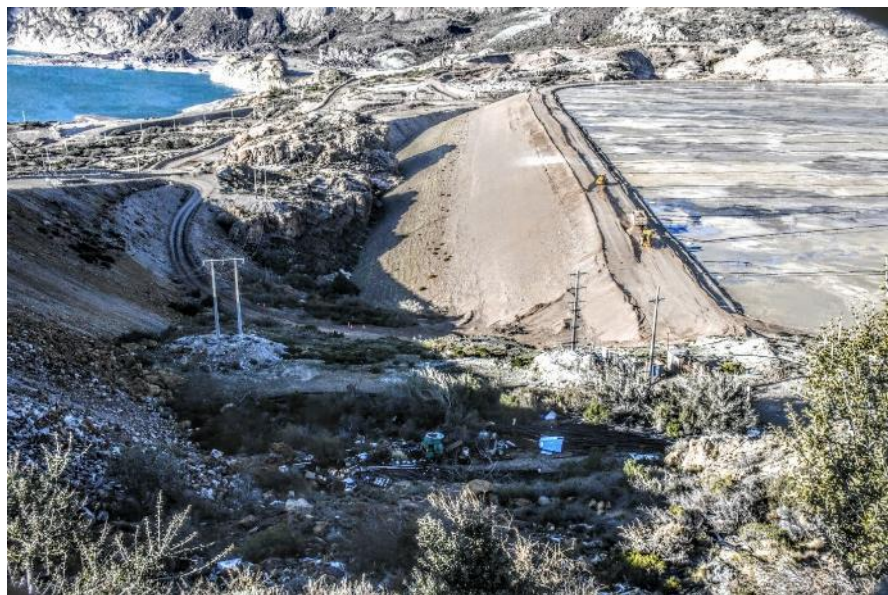
Fotografía 15

Descripción Medio de Prueba: Residuos observado por funcionario del SAG a un costado del tranque de relave

Las observaciones presentadas en el Ord. 248/2022 SAG (Anexo 4) y asociadas a manejo de residuos sólidos no representaban un riesgo ambiental inminente y fueron subsanadas por el titular verificándose la corrección temprana de las mismas.

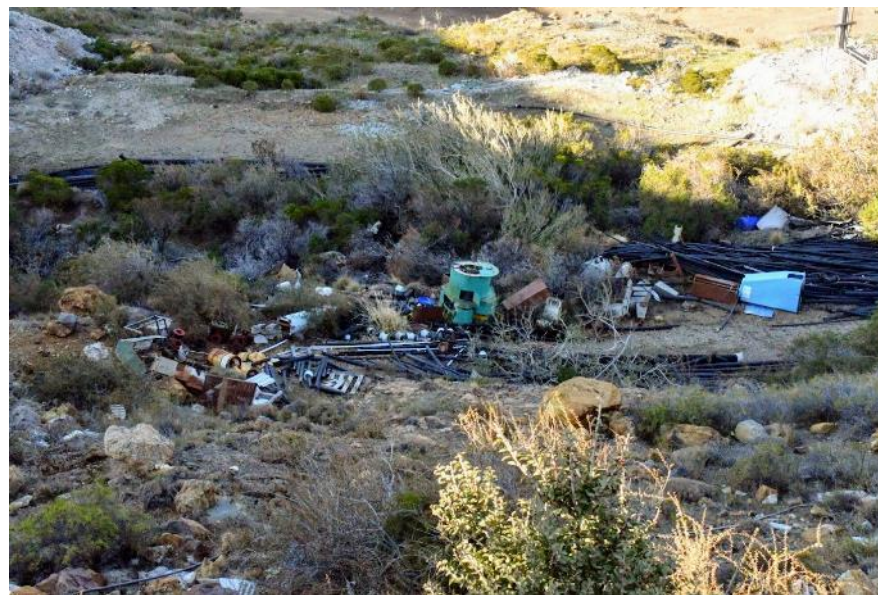
Fotografía 16

Descripción Medio de Prueba: Residuos observado por funcionario del SAG a un costado del tranque de relave

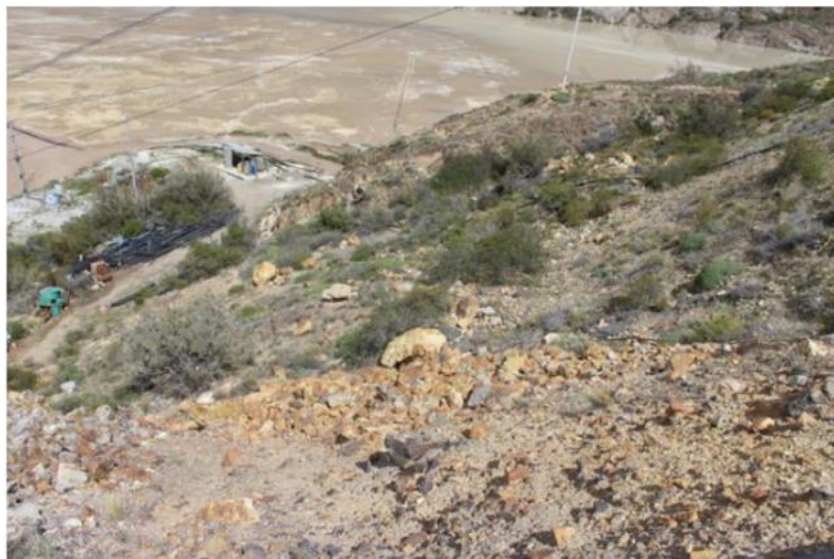
Fotografía 19

Descripción Medio de Prueba: Sector anteriormente libre de escombros, con materiales que serán utilizados para el relave (Anexo 7).

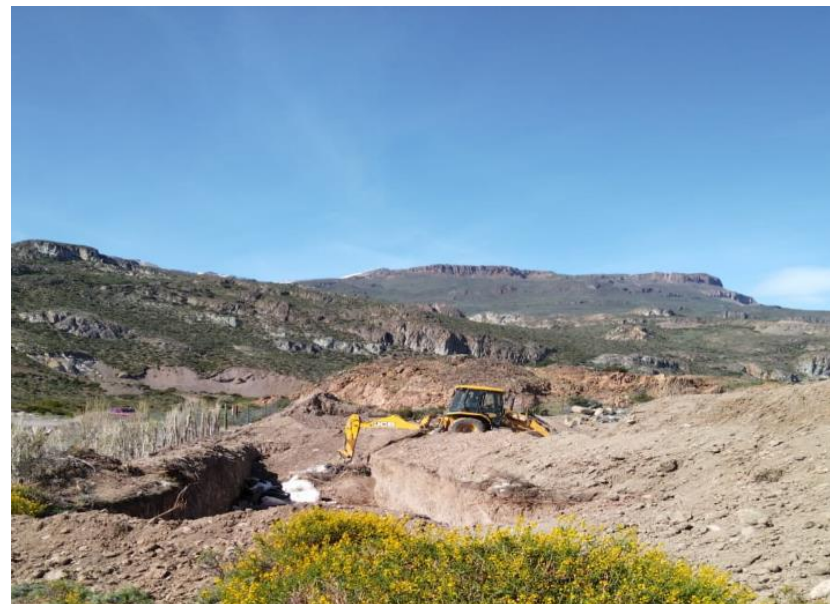
Fotografía 20

Descripción Medio de Prueba: Maquinaria depositando basura en trinchera del vertedero (Anexo 7).

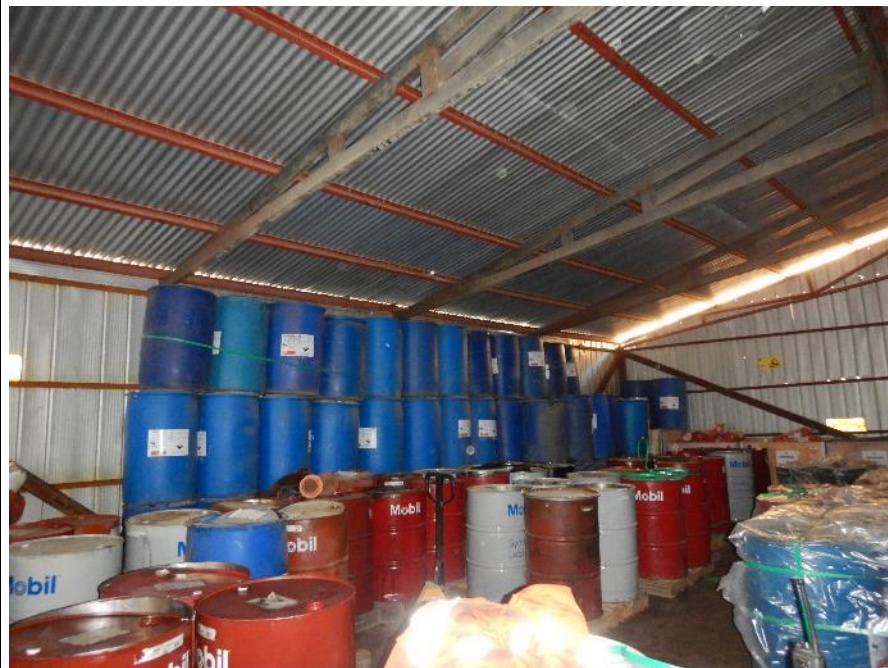
Fotografía 15

Descripción Medio de Prueba: Bodega de residuos peligrosos desordenada, pero con pretil, canales y infraestructura en buen estado.

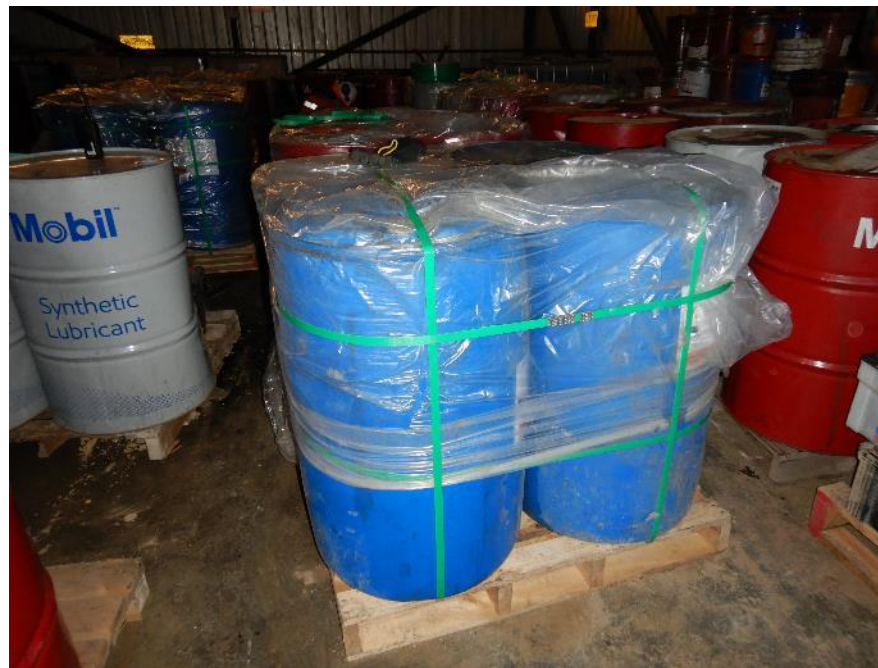
Fotografía 16

Descripción Medio de Prueba: Residuos peligrosos paletizados para enviar a disposición final.

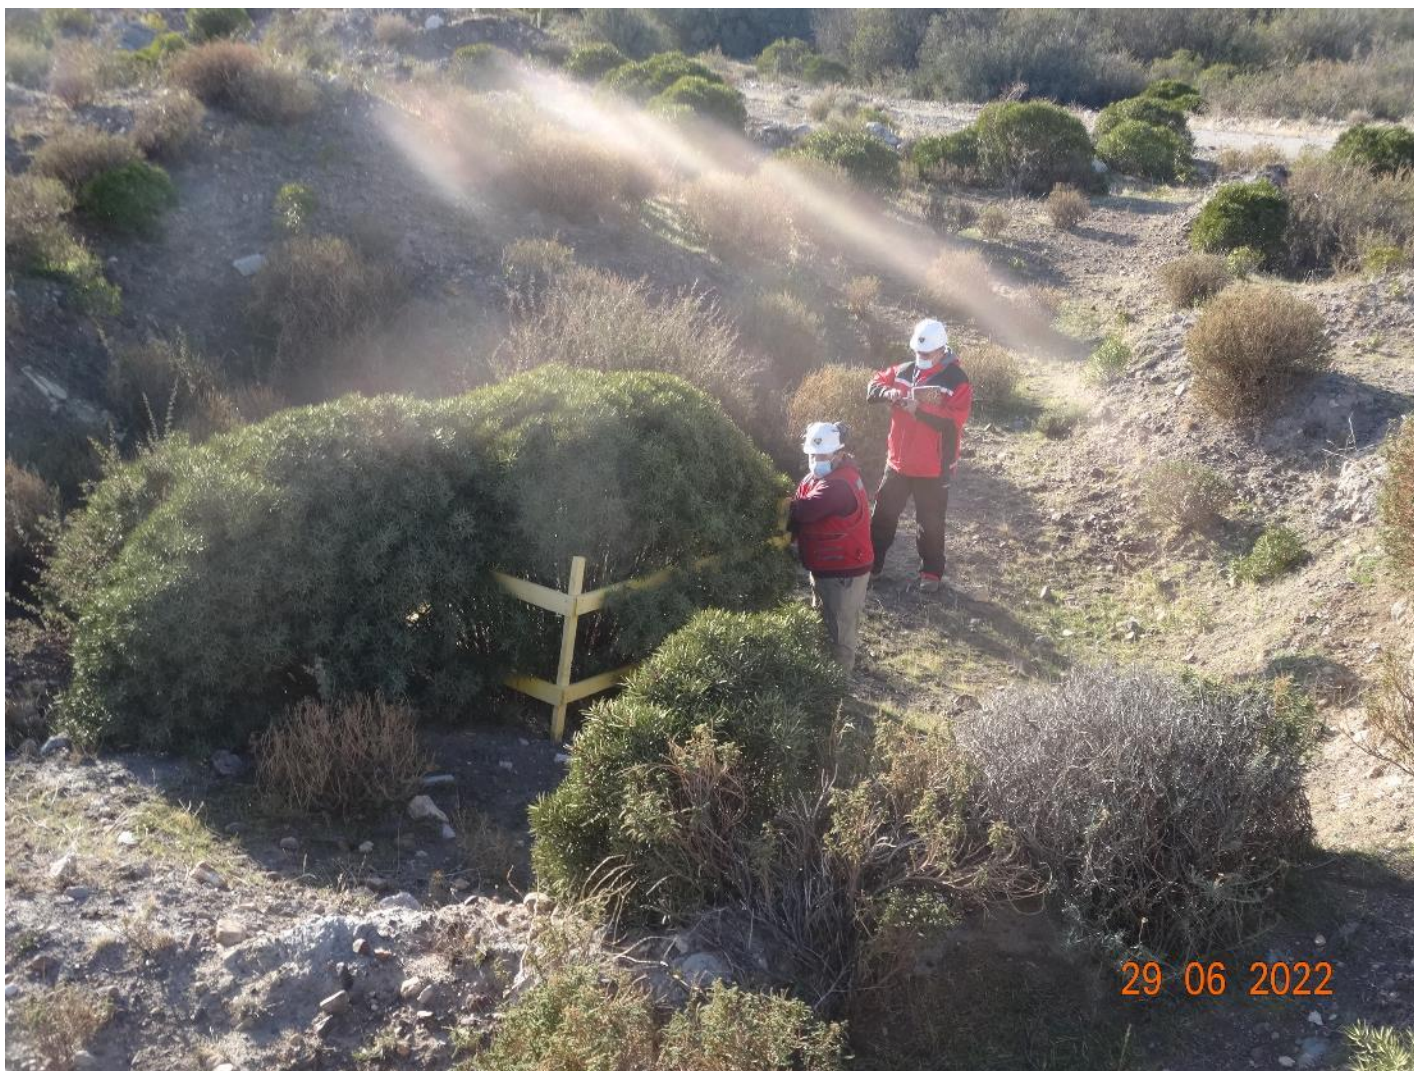
Fotografía 21

- f) El Pozo S4 (Pozo de monitoreo ambiental) ubicado aguas abajo del tranque de relave se encuentra con maleza y con su protección en mal estado. Según lo indicado por el titular este pozo se dejará de monitorear por estar en la zona de subsidencia y en su reemplazo se empezará el pozo S2 distante a unos 90 metros del pozo S4.

<p>Hecho(s) constatado(s) durante la fiscalización: El de pozo monitoreo P-4 se encuentra cubierto por maleza (Fotografía 21), con estructura de protección en malas condiciones de conservación, al interior de la zona de exclusión.</p> <p>Mediante el acta de fiscalización se solicita un informe con georreferenciación del pozo monitoreo P-4 que fundamente que se encuentra fuera del área de exclusión. El titular con fecha 22 de julio de 2022 (Anexo 5) explica lo siguiente: "Después de realizar mediciones de altura de napa del pozo 4 pudimos constatar que está seco y según antecedentes anteriores, no tiene agua hace varios periodos. Al respecto, hemos decidido usar el pozo 2 que se ubica a 90 metros al norte del pozo 4 y que fue construido para monitorear las napas de agua subterránea asociadas al botadero Juncos, pero fue instalado en la misma napa asociada al tranque de relaves y emplazado aguas debajo de esa instalación al igual que el Pozo 1, 5 y 13.</p> <p>El pozo 2 que reemplazará al pozo 4, se encuentra dentro de la zona de subsidencia original definida por la Compañía y cuenta con antecedentes de monitoreo de algunos periodos anteriores a la fecha en que se delimitó el área de subsidencias. En fiscalización realizada por el Sernageomin, éste recomendó realizar un estudio de estabilidad del sector de derrumbes para tener certeza real del área que será afectada por las subsidencias actuales o alguna nueva que pudiera aparecer. Este estudio se realizó y fue presentado al Sernageomin en el Plan de Cierre General, (está en evaluación) en el cual se definió una zona más acotada de exclusión y que deja a este pozo fuera de este sector con prohibición de ingreso."</p> <p>Del análisis de los antecedentes constatados y verificados en la fiscalización se concluye que no hay hallazgos en el compromiso ambiental analizado.</p>

Descripción Medio de Prueba: Pozo S4 para monitoreo ambiental, con maleza y estructura de protección en malas condiciones de conservación.

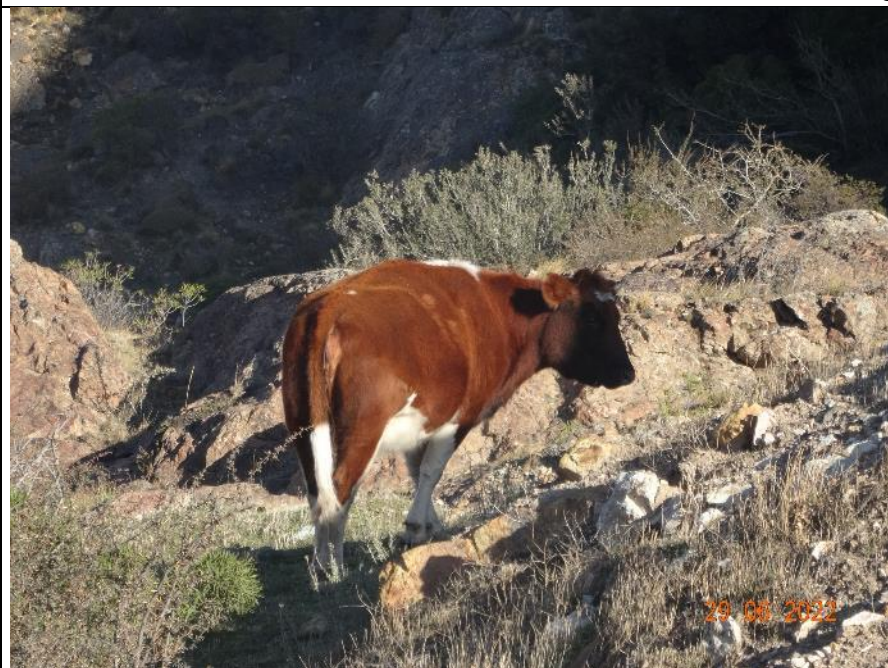
Fotografía 22

En la fiscalización se observó ganado bovino dentro de las instalaciones de la Minera Cerro Bayo (Fotografía 22 y 23). Esta situación fue informada al SAG mediante Ord. N° 31/2023 (Anexo 9).

Descripción Medio de Prueba: Bovinos ubicado al interior del recinto de la mina.

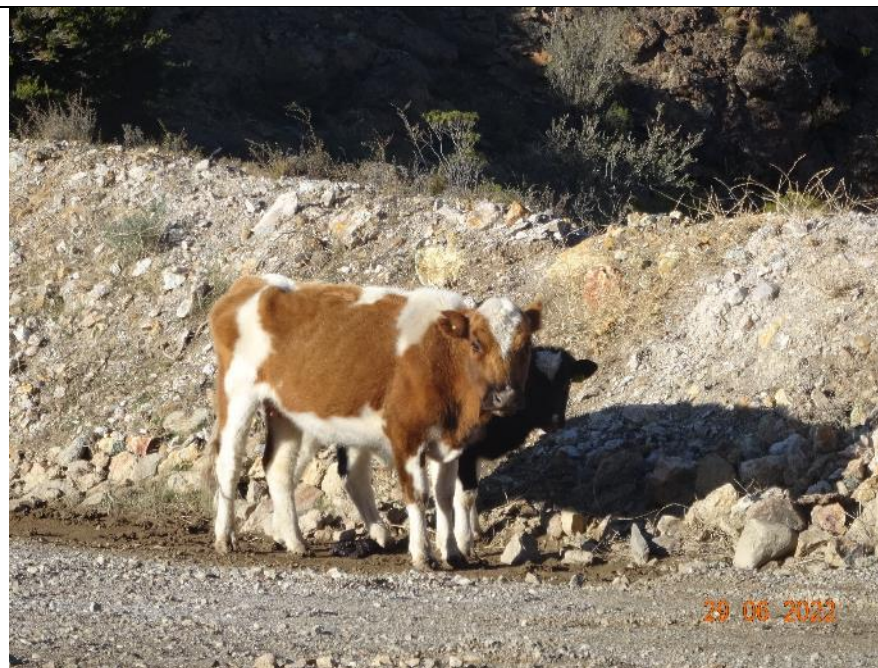
Fotografía 23

Descripción Medio de Prueba: Bovinos ubicado en un camino interior del distrito minero
