## INFORME TÉCNICO DE FISCALIZACIÓN AMBIENTAL

**CULTIVO DE MICRALGA ATACAMA BIO PRODUCTS – POZO ALMONTE**

**DFZ-2023-352-I-RCA**

**MARZO 2023**

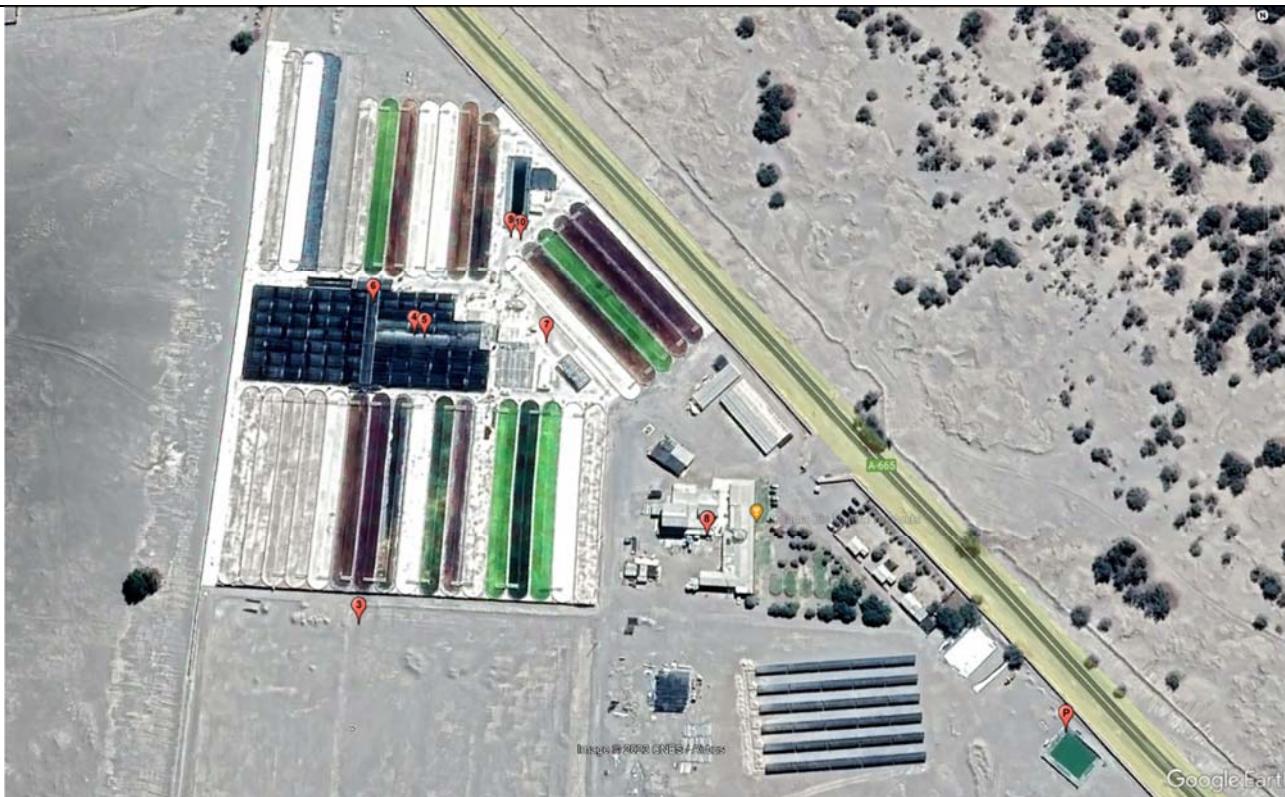
**Imagen 1.**

Recorrido de inspección ambiental realizada el día 28 de marzo de 2023, cuyas estaciones se encuentran detalladas en la Tabla 1 del presente Informe de Fiscalización Ambiental (IFA).

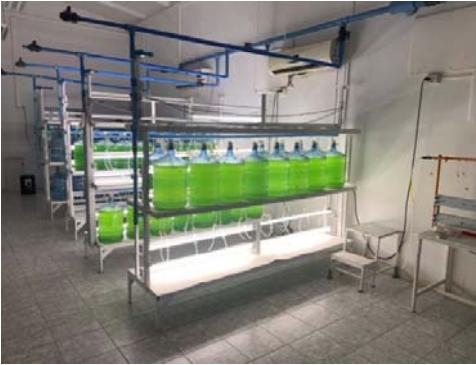
<b>Fotografía 1.</b>	Fecha: 28-03-2023	<b>Fotografía 2.</b>	Fecha: 28-03-2023
<b>Descripción del medio de prueba:</b> Cepario.		<b>Descripción del medio de prueba:</b> Estanque reacondicionamiento de agua.

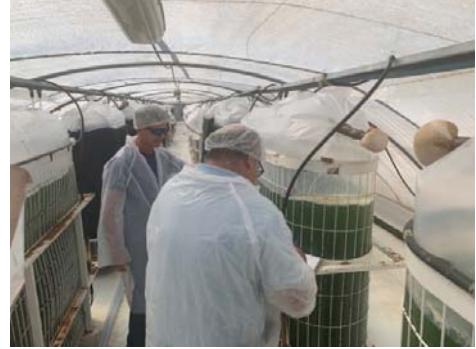
Al momento de la inspección se encuentran operativos 60 reactores verticales de 800 litros cada uno, 3 unidades de reactores horizontales cerrados de 30 m<sup>3</sup> y 10 de éstos con capacidad de 70 m<sup>3</sup> cada uno. Se evidencia además la operatividad de 33 unidades de reactores horizontales abiertos.

<b>Fotografía 3.</b>	Fecha: 28-03-2023	<b>Fotografía 4.</b>	Fecha: 28-03-2023
<b>Descripción del medio de prueba:</b> Reactores verticales cerrados.		<b>Descripción del medio de prueba:</b> Reactor horizontal cerrado.

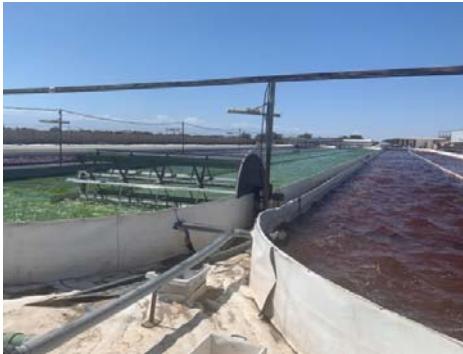
<b>Fotografía 5.</b>	Fecha: 28-03-2023	<b>Fotografía 6.</b>	Fecha: 28-03-2023
<b>Descripción del medio de prueba:</b> Reactores horizontales abiertos.		<b>Descripción del medio de prueba:</b> Piscina de evaporación.

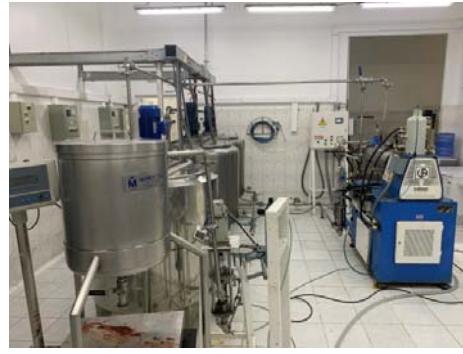
<b>Fotografía 7.</b>	Fecha: 28-03-2023	<b>Fotografía 8.</b>	Fecha: 28-03-2023
<b>Descripción del medio de prueba:</b> Vista planta de proceso.		<b>Descripción del medio de prueba:</b> Almacenamiento de producto comercial.

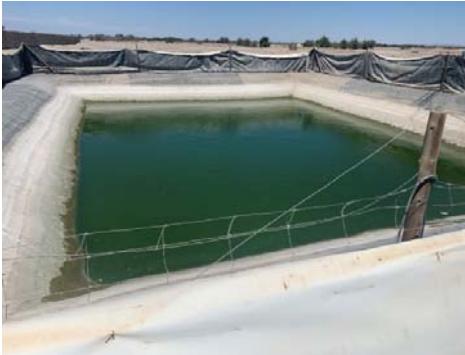
<b>Fotografía 9.</b>	Fecha: 28-03-2023	<b>Fotografía 10.</b>	Fecha: 28-03-2023
<b>Descripción del medio de prueba:</b> Pileta de tratamiento de aguas servidas.		<b>Descripción del medio de prueba:</b> Plantas tratamiento de aguas servidas (en operación primer plano y en construcción).

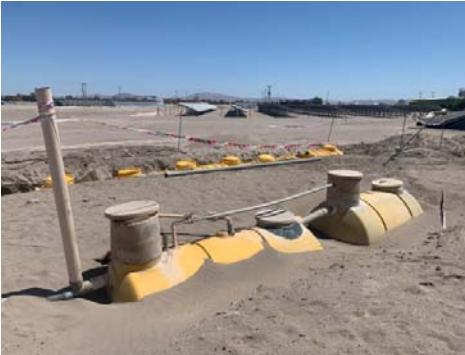
Se verifican las faenas de instalación de nueva planta de tratamiento de aguas servidas, aún no operativa, ubicada a continuación de la planta de tratamiento original.
