INFORME TÉCNICO DE FISCALIZACIÓN AMBIENTAL

RELLENO SANITARIO SAN ROQUE

DFZ-2023-498-VII-RCA

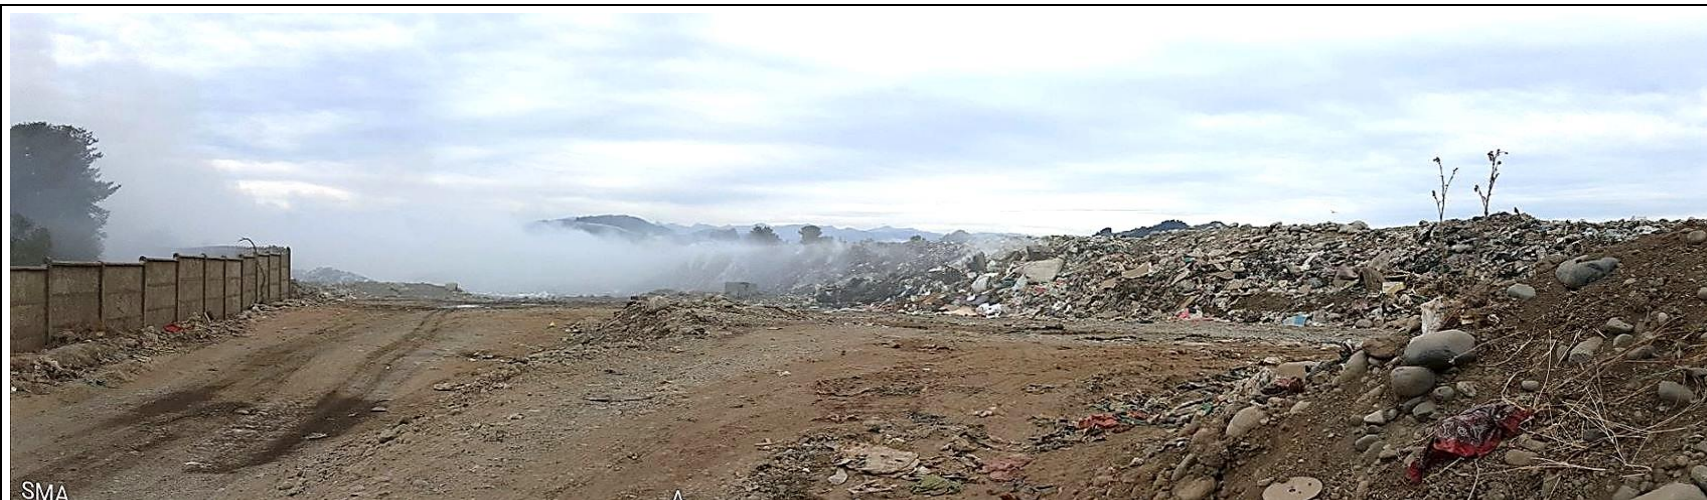
Fotografía 1. Panorámica captada en el sector de ingreso al relleno sanitario al momento del siniestro. Se puede observar la nube de humo asociada al incendio en la masa de residuos.

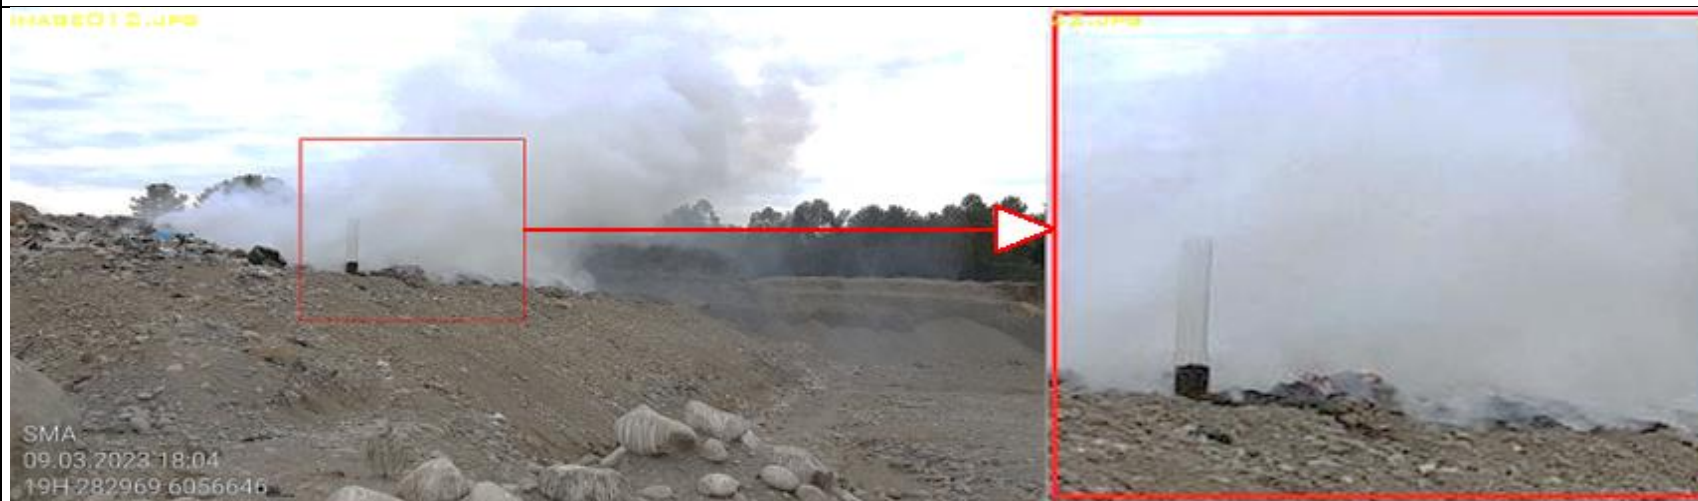
Fotografía 2. Panorámica del sector con foco de incendio en el relleno sanitario, captada al momento de la inspección desde el sector oriente del relleno.

Número de hecho constatado: 1	Estación N°: 1
<p>El área de residuos sin cobertura en el frente de trabajo alcanza aproximadamente 0,7 ha de superficie. De este total, aproximadamente un 20% se encuentra en proceso de combustión al momento de la inspección.</p>	
<p>Terminada la reunión de inicio se realizó una inspección, al sector de la unidad fiscalizable donde se presentó la emergencia (incendio), constatando que existe presencia de fuego visible sobre la Celda 1 (celda operativa del relleno).</p>	
<p>EXAMEN DE INFORMACIÓN:</p>	
<p>a. Durante la inspección de fecha 09 de marzo de 2023, se solicitó información al titular, entre otros aspectos, un informe técnico asociado al incidente ambiental. En respuesta, con fecha 17 de marzo, el titular remitió la información requerida, incluyendo el informe técnico (Anexo 2). El informe, básicamente da cuenta de los siguientes hechos:</p>	
<p><u>Jueves 09 de marzo de 2023</u></p>

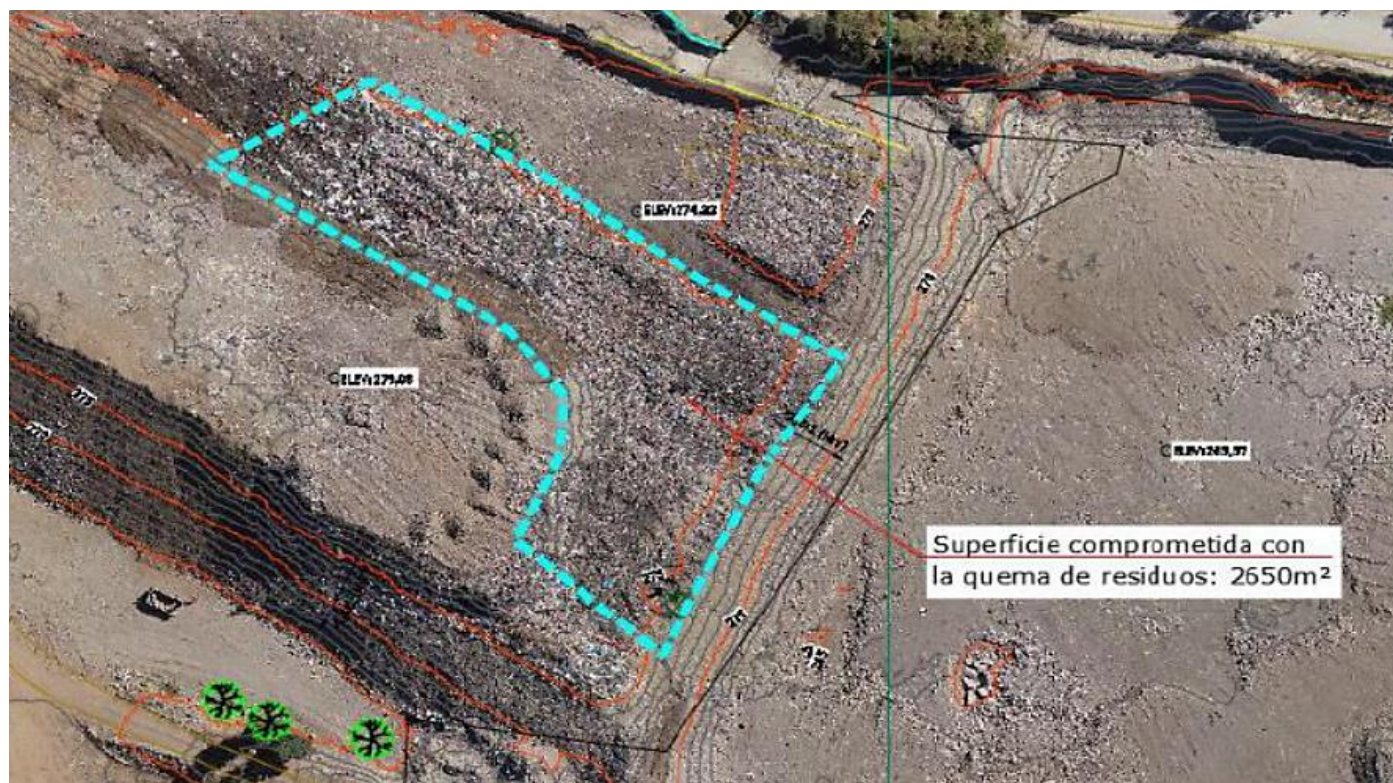
Figura 4. Imagen asociada al levantamiento topográfico y estimación de superficie comprometida por el incendio presentado por el titular en informe de topografía y análisis estructural de fecha marzo de 2023.

El análisis de estabilidad realizado en octubre de 2022 incorpora todos los parámetros y condiciones existentes al momento de la visita del día 16 de marzo de 2023, incluso incorpora niveles simulados de lixiviados más altos que los existentes, por lo que el Relleno continúa siendo estable para su configuración geométrica actual, tanto para condiciones estáticas como sísmicas (pseudoestáticas), cumpliendo adecuadamente los criterios de seguridad mínimos adoptados y exigidos por el DS 189 para la totalidad de los escenarios y consideraciones de cálculo adoptados.

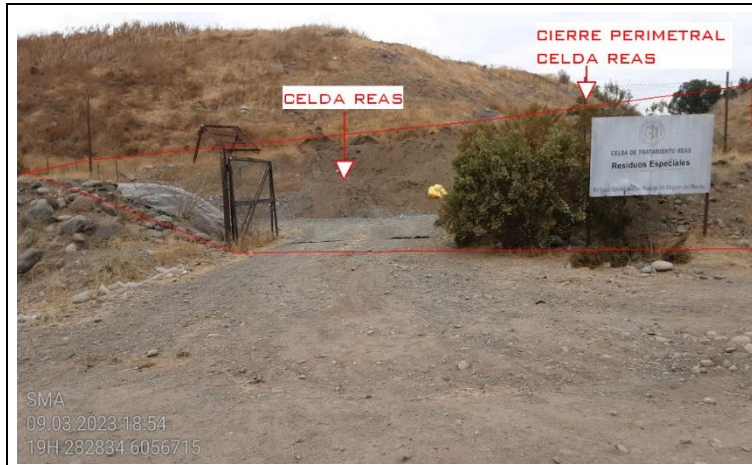
Fotografía 3. Celda REAS.

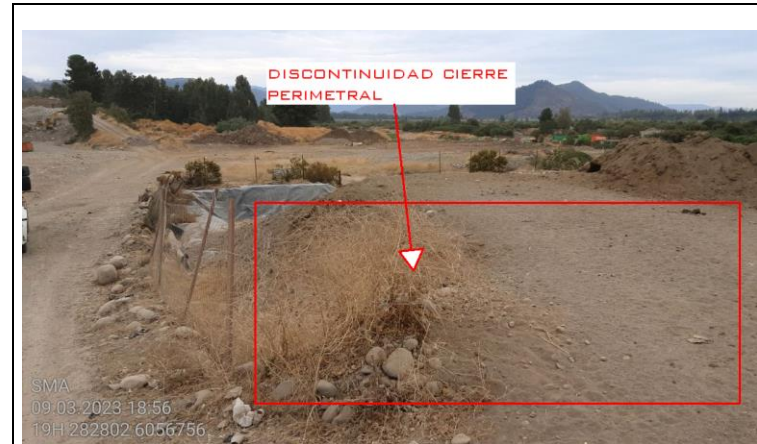
Fotografía 4. Discontinuidad del cierre perimetral de la celda REAS.

En la celda para residuos especiales REAS, correspondiente al titular Soc. Arquitectura y Paisajismo Río Maule LTDA, aprobada sectorialmente y operativa hasta la fecha. Se decide extraer PROVISORIAMENTE el costado norte de la cerca perimetral, con la finalidad de ensanchar (doble vía) el camino de acceso para disposición final de residuos en el relleno sanitario y proveer el abastecimiento diario de material para cobertura de los residuos ingresados al proyecto, de manera que se mejoren las condiciones de seguridad para el traslado de equipos pesados (maquinaria y camiones), mejoramiento de curvas, disminuyéndose los riesgos de coalición y accidentes de tránsito internos.

Una vez logrados los perfilamientos y las cotas relativas a este camino de ingreso y transporte interno en el proyecto, el titular tiene claro que debe reponer la cerca perimetral mencionada bajo las mismas condiciones y materiales correspondientes a su resolución de funcionamiento (postes metálicos y malla galvanizada de 1.80 metros de altura), por lo anteriormente expuesto lo observado no constituye una modificación sustancial que altere la operación del proyecto

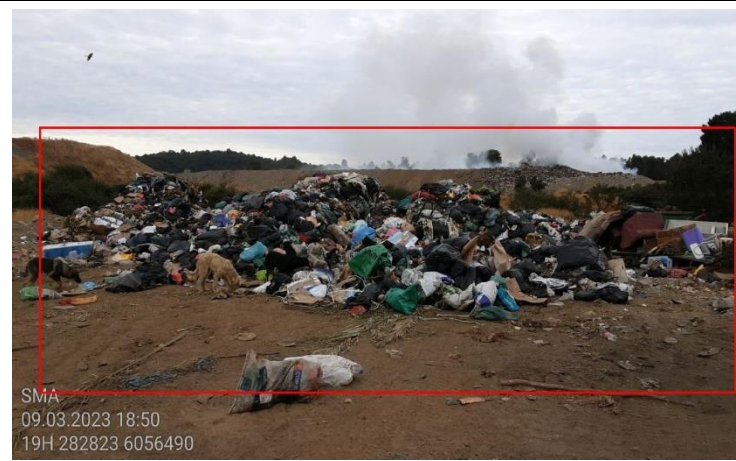
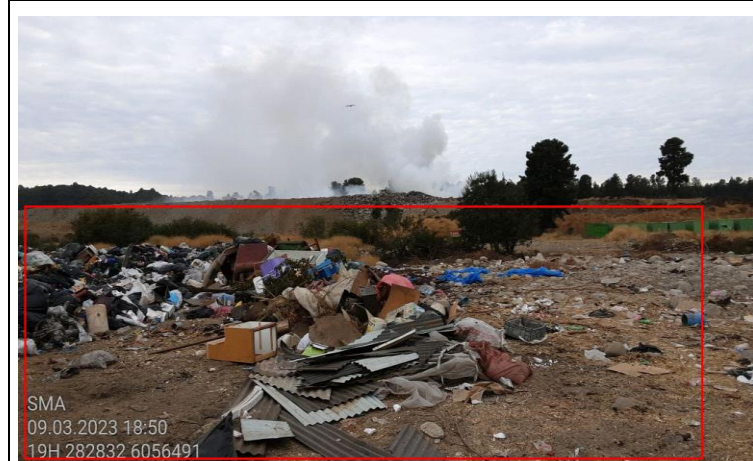
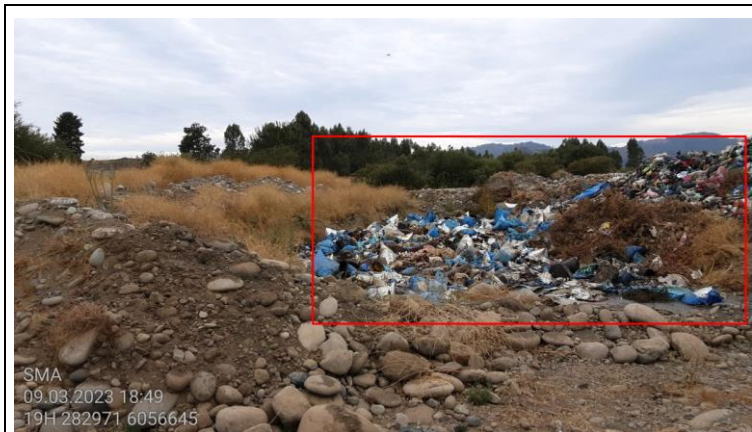
Fotografía 5. Residuos dispuestos fuera del frente de trabajo y fuera del área proyectada para disposición de residuos.

Fotografía 6. Residuos dispuestos fuera del frente de trabajo y fuera del área proyectada para disposición de residuos.

Fotografía 7. Residuos dispuestos fuera del frente de trabajo y fuera del área proyectada para disposición de residuos.

En pleno desarrollo del evento incendiario y entre las variadas determinaciones al minuto e inmediatas, conforme a que el incendio estaba siendo controlado y los contactos con otras empresas del rubro no rindieron frutos para llevar intempestivamente residuos a sus rellenos sanitarios, ya que, necesitaban aprobación de sus niveles superiores, nos vimos en la urgente e inminente necesidad de depositar transitoriamente (12 horas máximo), en un lugar tipo planicie, suelo estabilizado, lejos de cursos de agua, dentro del mismo proyecto.

Los residuos antes identificados durante la emergencia fueron reincorporados y compactados en la celda N° 1 del relleno sanitario autorizado, el sábado 11.03.2023, inmediatamente una vez controlados los focos de fuego y humo en el proyecto, en un frente de trabajo distinto al amagado por el foco de incendio pero dentro de la misma celda autorizada.

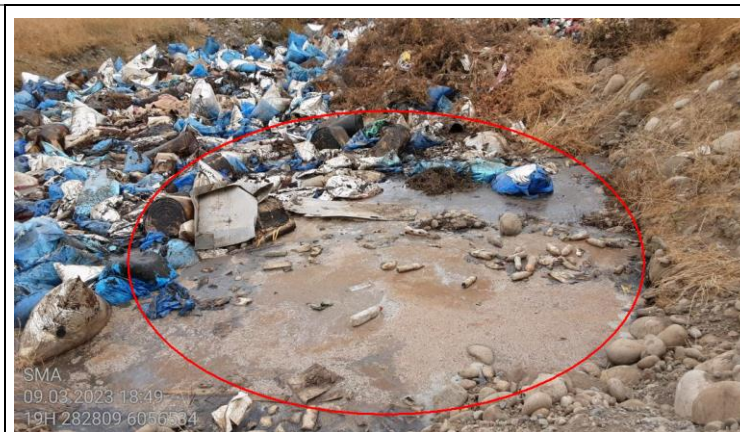
Fotografía 8. Líquido en la depresión en que se han dispuesto residuos fuera del frente de trabajo.

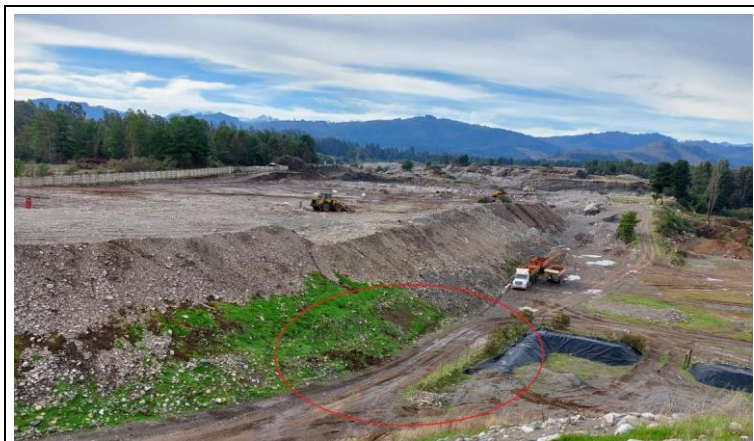
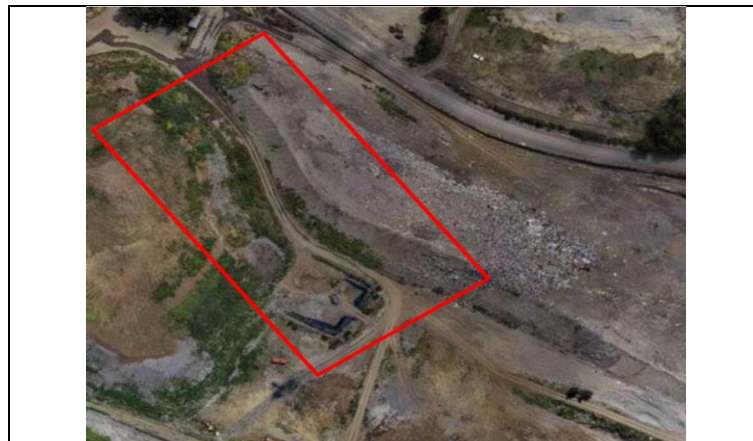
Fotografía 9. Fotografía aérea donde se indica la ubicación del camino en modificación ubicado frente a la celda REAS.

Fotografía 10. Fotografía aérea donde se indica la ubicación del camino en modificación ubicado frente a la celda REAS.

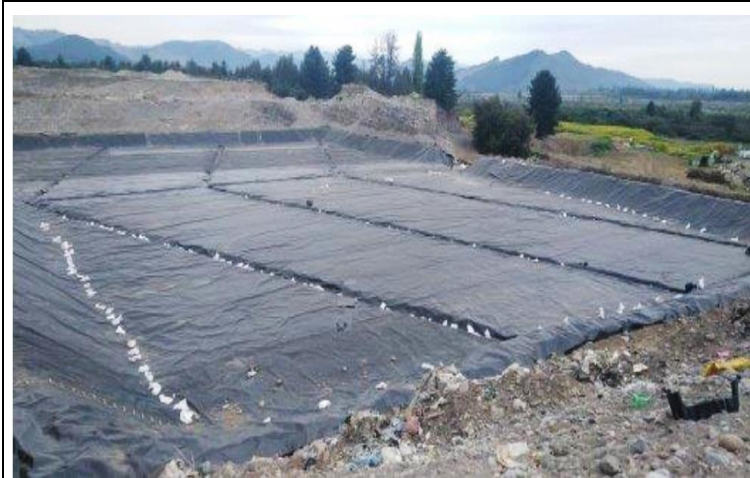
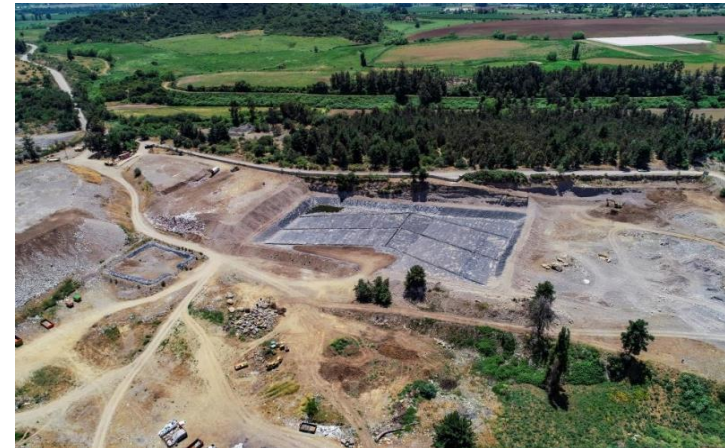
Fotografía 11. Impermeabilización basal de Celda 1 contenida en informe del titular remitido con fecha 17 de marzo de 2023.

Fotografía 12. Impermeabilización basal de Celda 1 contenida en informe del titular remitido con fecha 17 de marzo de 2023.

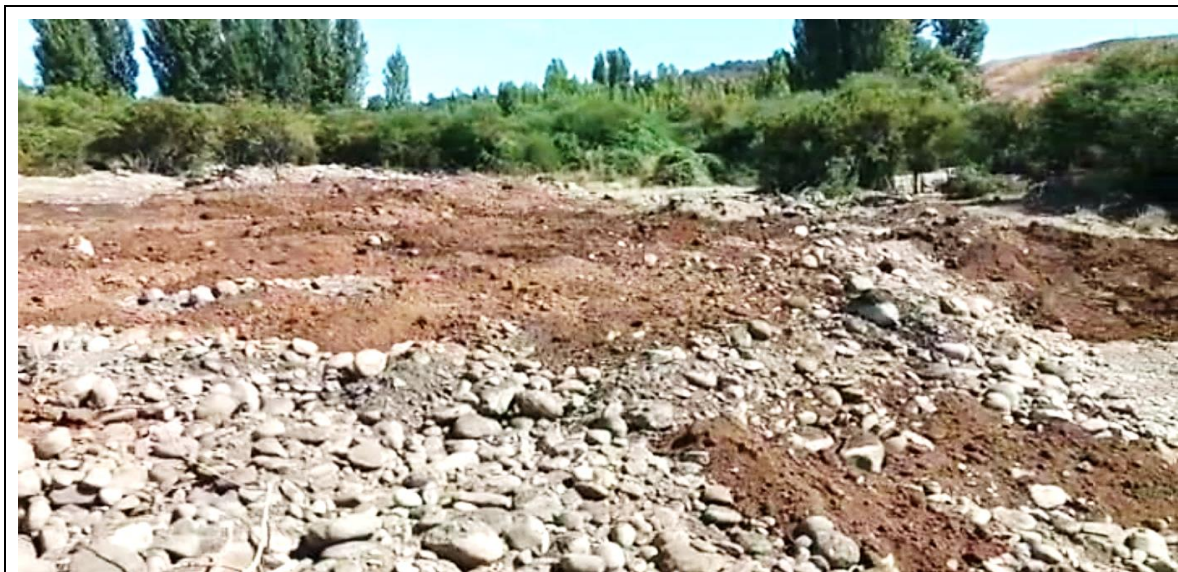
Fotografía 13. Fotografía incluida dentro del informe remitido por el titular con fecha 17 de marzo de 2023 que da cuenta del retiro de residuos constatados fuera del frente de trabajo con fecha 09 de marzo de 2023.
