INFORME TÉCNICO DE FISCALIZACIÓN AMBIENTAL

Teck Carmen de Andacollo

DFZ-2022-2453-IV-RCA

Enero 2023

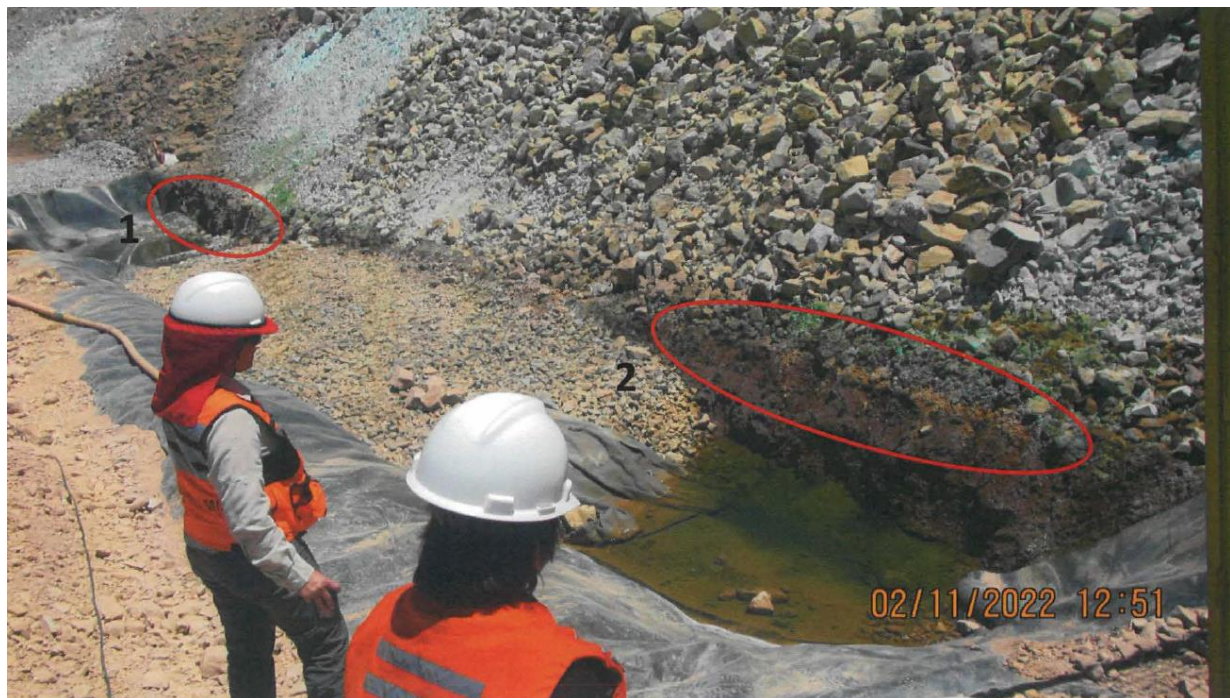
Figura 4

Descripción del medio de prueba: Zona de filtración de agua en pie de muro oriente sur. En zona con elipse roja, denominada zona 1, se observa un flujo constante de agua, mientras que en la zona 2 se observa un goteo (**Fuente:** Reporte técnico SERNAGEOMIN).

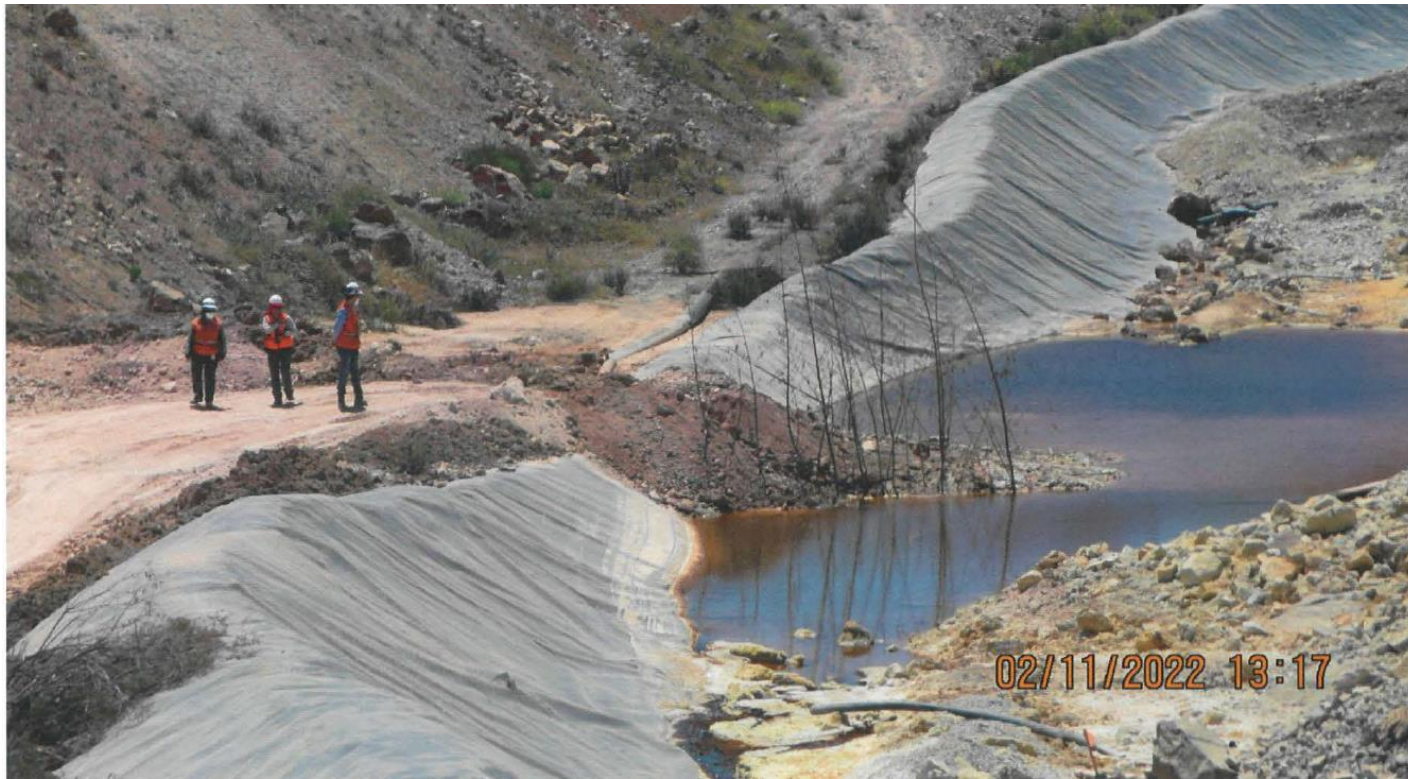
Figura 5	Fecha: 02-11-2022	
Coordenadas UTM DATUM WGS84 HUSO 19	Norte:	Este:
Descripción del medio de prueba: Zona de recepción de aguas en pie Pila ROM Lixiviación proveniente del Sistema de Drenaje Muro Oriente Sur y aguas de filtración. En el centro se aprecia zona de vaciado en Bins, utilizando plataforma de material estéril sobre carpeta HDPE (Fuente: Reporte técnico SERNAGEOMIN).

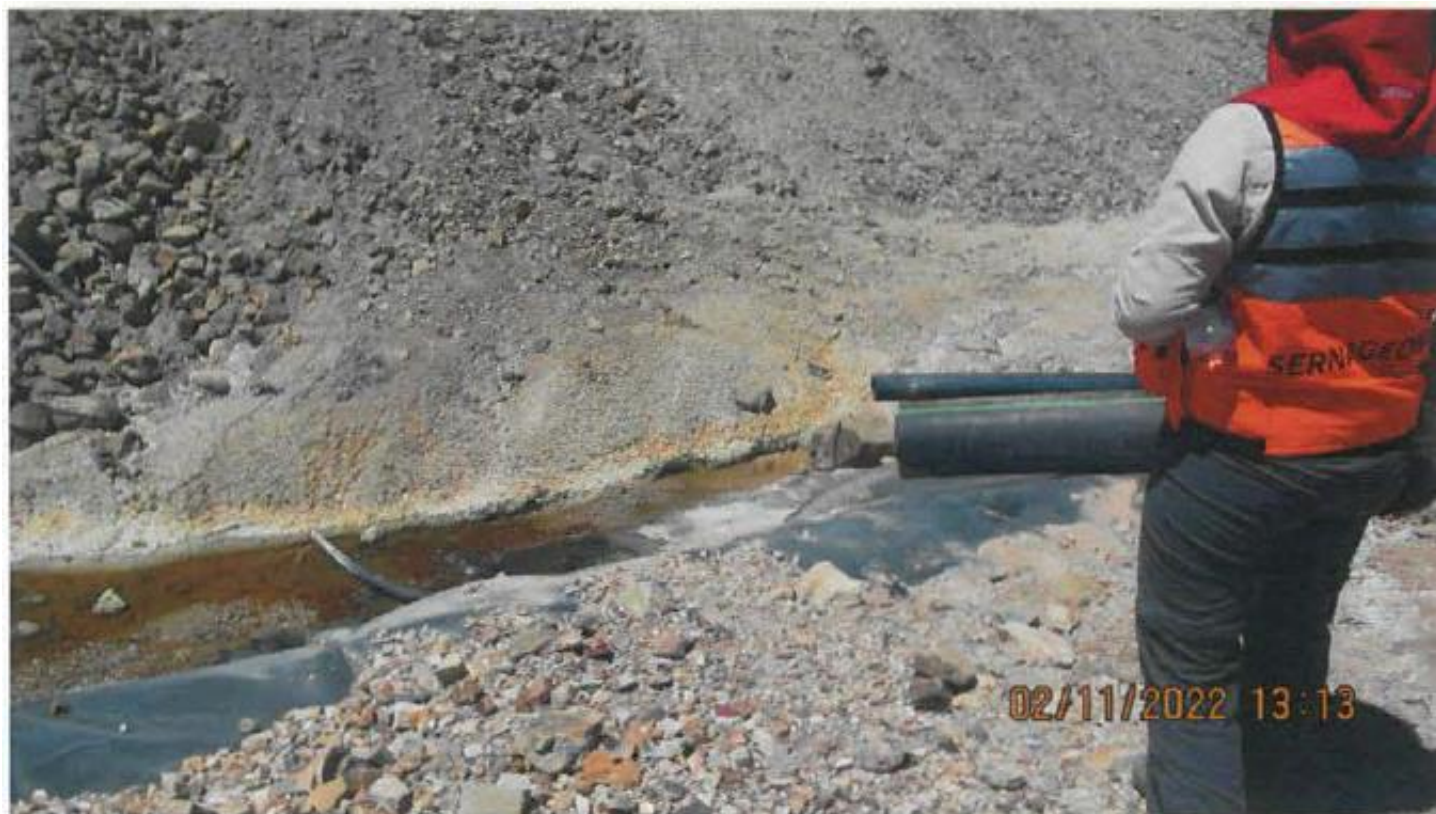
Figura 6

SERNAGEOMIN constató que existe una tubería del sistema de drenaje del muro Oriente Sur que descarga aguas de drenaje en el pie de la pila ROM. La Empresa indica que las aguas de drenaje se descargan ahí dado que el sistema de drenaje no está terminado en las fases de construcción que realizan, como medida correctiva SERNAGEOMIN indicó *“detener descarga de aguas de drenaje embalse de relaves en pilas ROM”*. Además, SERNAGEOMIN ordenó que *“La Empresa debe terminar el sistema de drenaje al muro y respetar la Resolución Exenta N°1050/2008 que indica que ‘todas las aguas captadas por los sistemas de drenaje serán recepcionadas en piscinas receptoras y envidas a la planta para reincorporarlas al proceso’. En caso de medidas provisionales estas deben ser aprobadas por el Servicio.”*

Descripción del medio de prueba: Tuberías del sistema de drenaje Muro Oriente Sur, que descarga en Botadero ROM (Fuente: Reporte técnico SERNAGEOMIN).

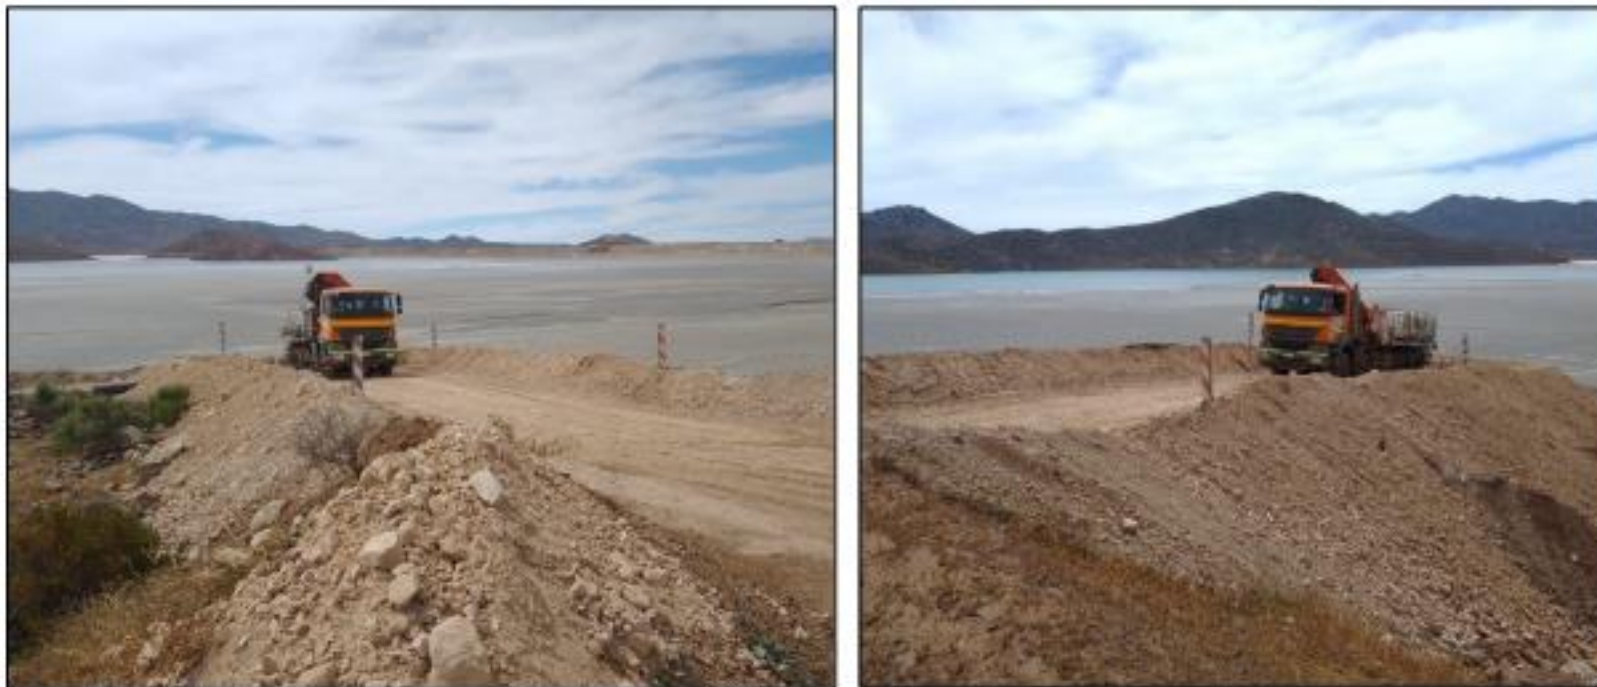
Figura 7

Descripción del medio de prueba: Disposición de aguas de afloramiento en cubeta del depósito de relaves (**Fuente:** Carta Legal 0122-2022 remitida por el titular a SERNAGEOMIN).

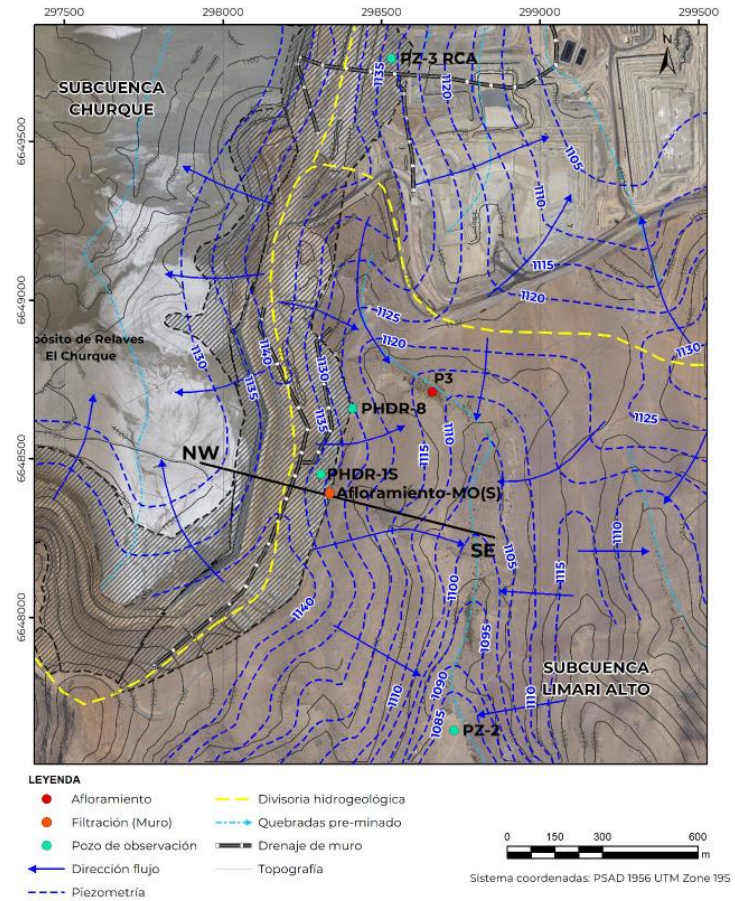
Figura 12

Descripción del medio de prueba: Piezometría actualizada por el titular año 2022. (Nota: de acuerdo con lo señalado por el titular, no se observan cambios significativos en los niveles respecto a la piezometría remitida en julio de 2021) (**Fuente:** Carta Legal 0110-22 de fecha 09-09-2022.).

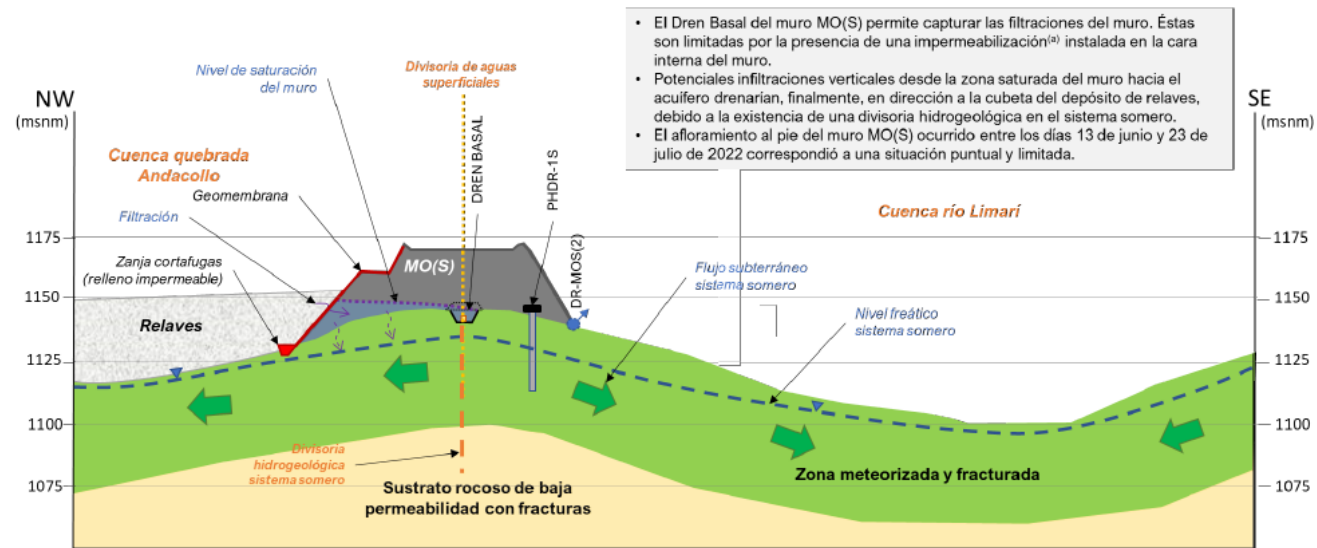
Figura 2: Perfil Esquemático MO(S) NW-SE

- El Dren Basal del muro MO(S) permite capturar las filtraciones del muro. Estas son limitadas por la presencia de una impermeabilización^(a) instalada en la cara interna del muro.
- Potenciales infiltraciones verticales desde la zona saturada del muro hacia el acuífero drenarian, finalmente, en dirección a la cubeta del depósito de relaves, debido a la existencia de una divisoria hidrogeológica en el sistema somero.
- El afloramiento al pie del muro MO(S) ocurrido entre los días 13 de junio y 23 de julio de 2022 correspondió a una situación puntual y limitada.

(a) La impermeabilización del talud del MO(S) consiste en una geomembrana HDPE de 1,5 mm de espesor, geotextil de 420 gr/m² y relleno de transición sobre el material granular del dique (estériles de mina). Los geosintéticos son anclados en pie (zanja cortafugas), bermas y coronación del talud.
