INFORME DE FISCALIZACIÓN AMBIENTAL

RELLENO SANITARIO SANTIAGO PONIENTE - MAIPU

DFZ-2023-715-XIII-RCA
MAYO 2023

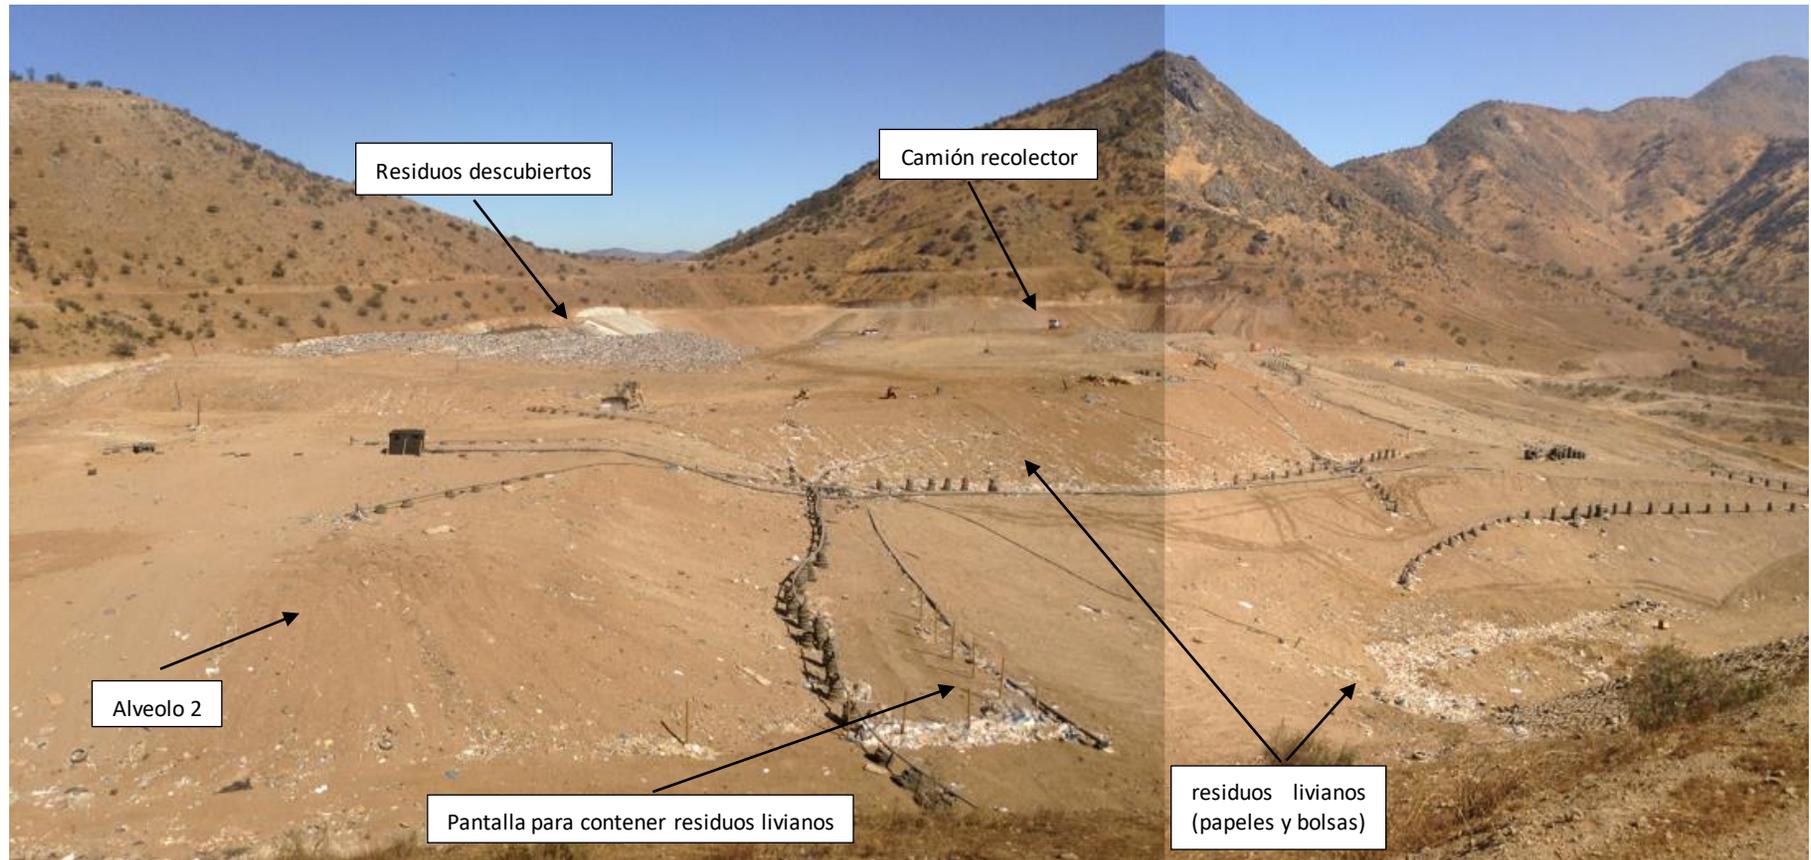
Fotografía 1.

- b. Desde el mirador se tuvo una vista panorámica de las instalaciones del relleno sanitario Santiago Poniente (RSSP), tanto del frente de trabajo del alvéolo N°2 (Fotografía 1) como del alvéolo N°1, actualmente cerrado (Fotografía 2). En el alvéolo N°2 del RSSP se observó lo siguiente:

Descripción medio de prueba: Panorámica en base a la superposición de 2 fotografías tomadas desde el mirador, que muestra la plataforma superior del alveolo 2, sector con residuos descubiertos, camión ingresando con residuos y presencia de residuos livianos (papeles y bolsas plásticas).

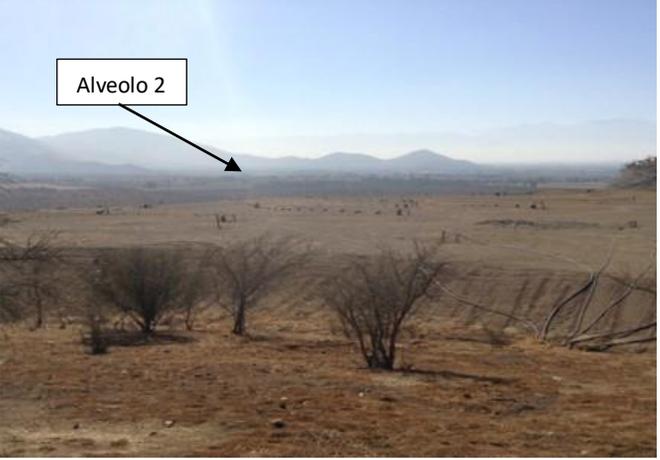
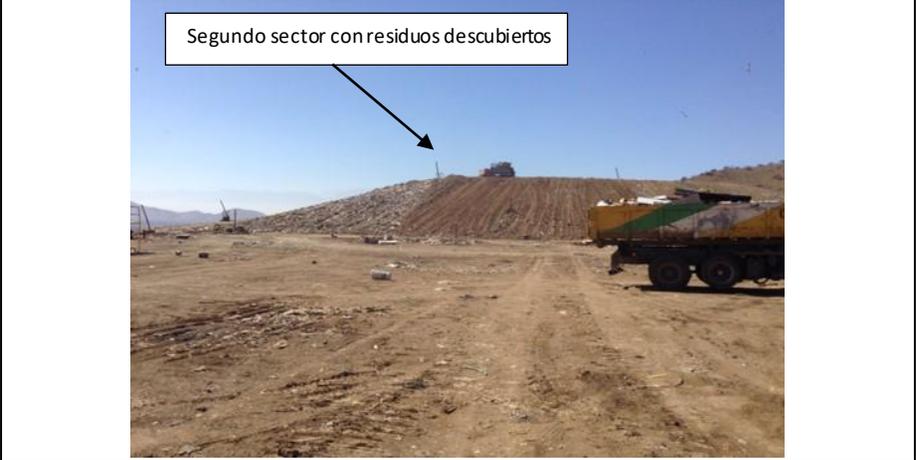
- Los dos sectores con residuos descubiertos. En el segundo sector, no observado desde el mirador, se constató la presencia de bulldozer realizando esparcimiento y compactación de cobertura en uno de los dos taludes que se observan con residuos (Fotografía 3). Rafael Parra estimó que en dos días se ha cubierto aproximadamente 1.000 m², estimando que este sector debería estar reparado en los próximos días. Respecto al primer sector con residuos descubiertos estimó que debería estar cerrado en aproximadamente una y media semanas.

<p>Segundo sector con residuos descubiertos</p>	
<p>Fotografía 2.</p>	<p>Fecha: 20-04-2023</p>	<p>Fotografía 3.</p>	<p>Fecha: 20-04-2023</p>
<p>Descripción Medio de Prueba: Panorámica desde el mirador que muestra el Alvéolo N°1 cerrado.</p>		<p>Descripción Medio de Prueba: Bulldozer esparciendo y compactando cobertura en uno de los dos taludes del segundo sector con residuos descubiertos.</p>

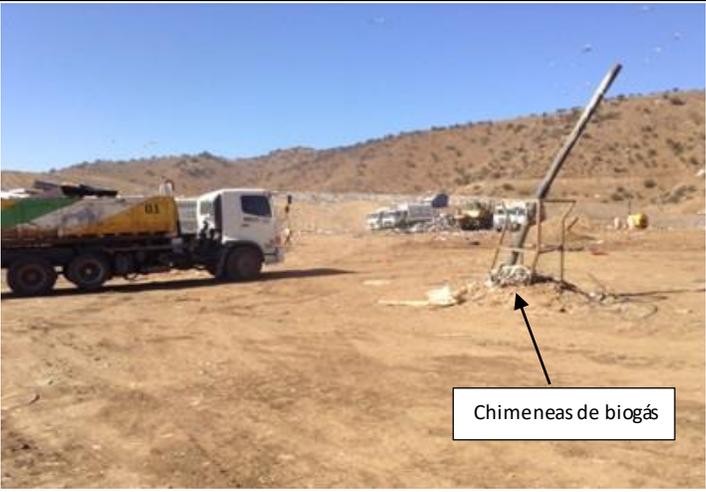
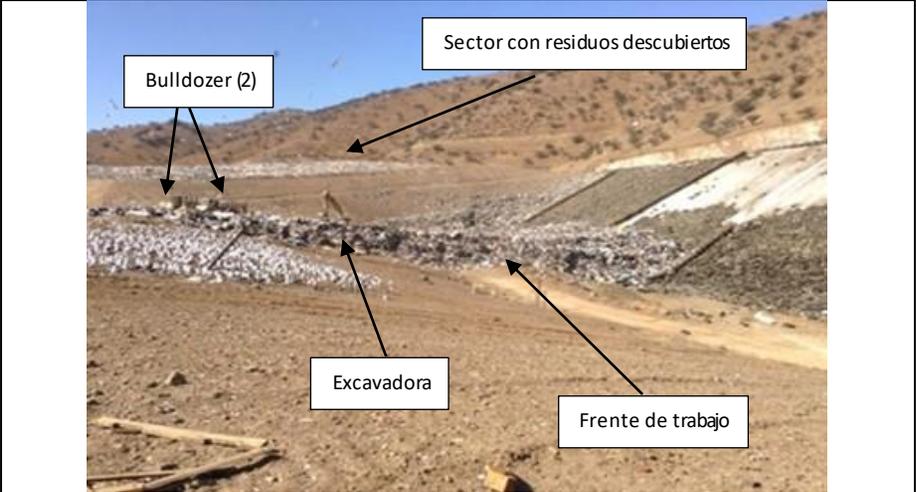
- La operación del frente de trabajo, ubicado en el sector sur del alvéolo N°2, denominado como “apoyo cerro, cota 526 m.s.n.m. aprox.”. Se observó el ingreso de camiones recolectores realizando disposición de sus residuos. La compactación de residuos era realizada con 2 Bulldozer y 1 Excavadora, perfilando el sector para que esta zona quede apta para el apoyo al cerro de las futuras celdas de residuos, de acuerdo a lo informado por Rafael Parra (Fotografías 4 y 5).

<p>Bulldozer (2)</p> <p>Excavadora</p> <p>Frente de trabajo</p> <p>Sector con residuos descubiertos</p>	
<p>Fotografía 4.</p>	<p>Fecha: 20-04-2023</p>	<p>Fotografía 5.</p>	<p>Fecha: 20-04-2023</p>
<p>Descripción Medio de Prueba: Ingreso de camiones con residuos al frente de trabajo .</p>		<p>Descripción Medio de Prueba: Frente de trabajo, con disposición de residuos y maquinaria trabajando.</p>

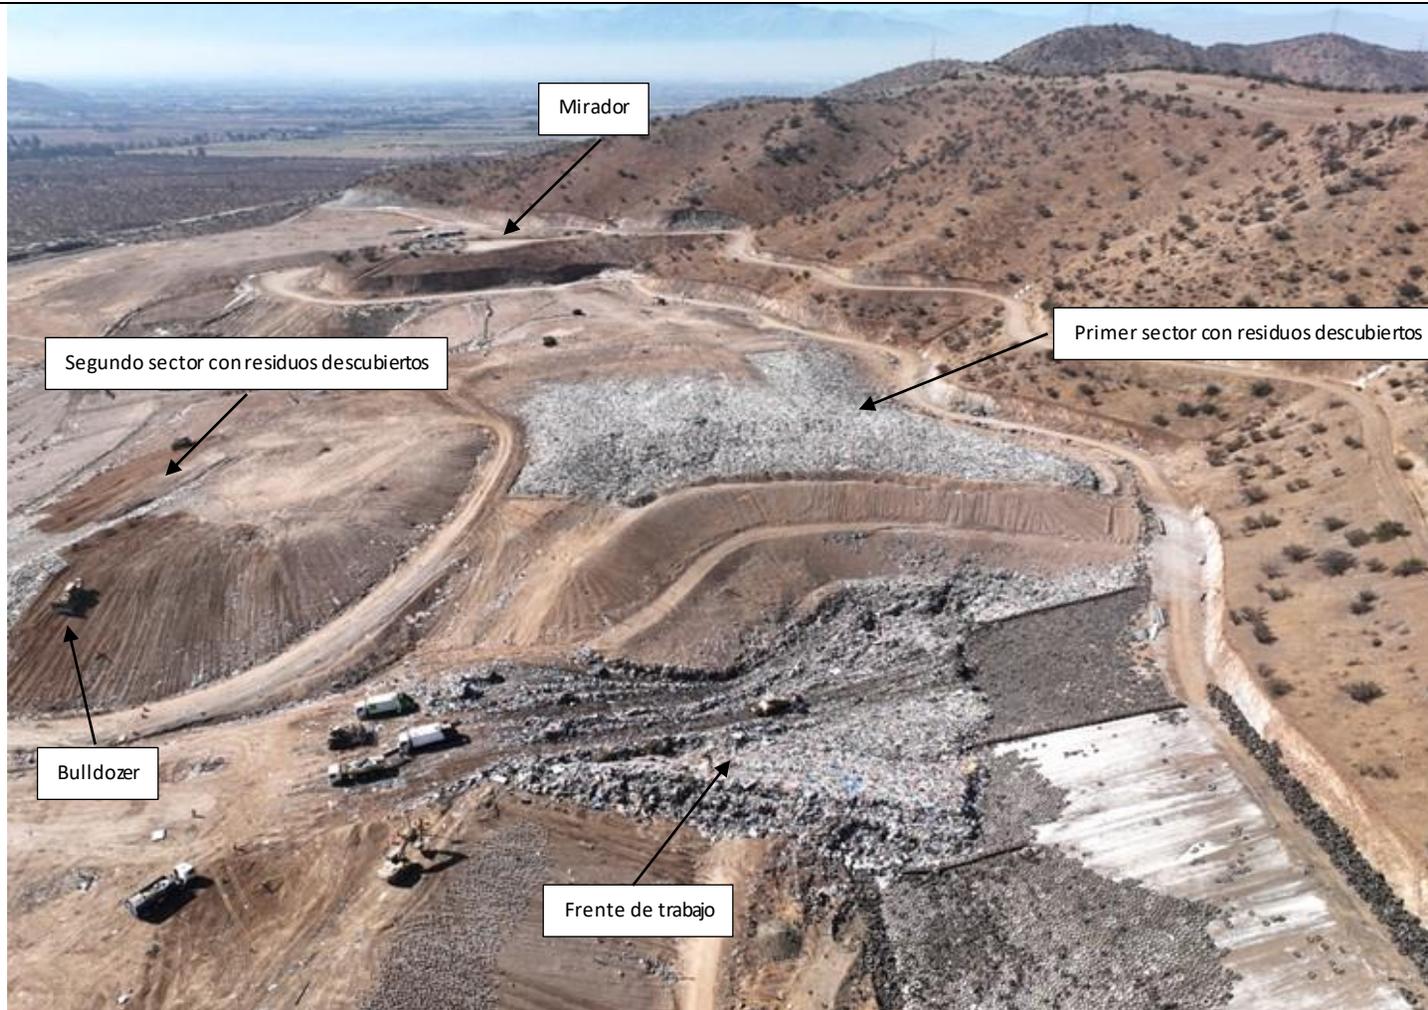
Fotografía 6.

- g. A través de las Fotografías 6 y 7, se verifica que el frente de trabajo se ubica en el sector sur del alvéolo N°2 (apoyo cerro, cota 526 m.s.n.m. aprox.), estimándose que éste se ajustaría a lo señalado en la RCA 479/2009, respecto a mantener un ancho de 25 m, aunque no se pudo verificar la altura y pendientes, por su ubicación acotada entre los taludes norte y oriente de la masa de residuos y el apoyo en el cerro en su costado sur.

Descripción del medio de prueba: Fotografías aérea del día 20-04-2023, que muestra los dos sectores con residuos descubiertos. También se observa el frente de trabajo ubicado en el sector sur del alvéolo N°2, denominado "apoyo cerro, cota 526 m.s.n.m. aprox., con presencia de camiones disponiendo residuos y maquinaria trabajando (1 excavadora y 2 bulldozer) (Fuente: Imágenes aéreas del titular del 20-04-2023, adjunta a Carta CSP 07/2023 de VEOLIA S.A. de fecha 05-05-2023 (ID 1)).

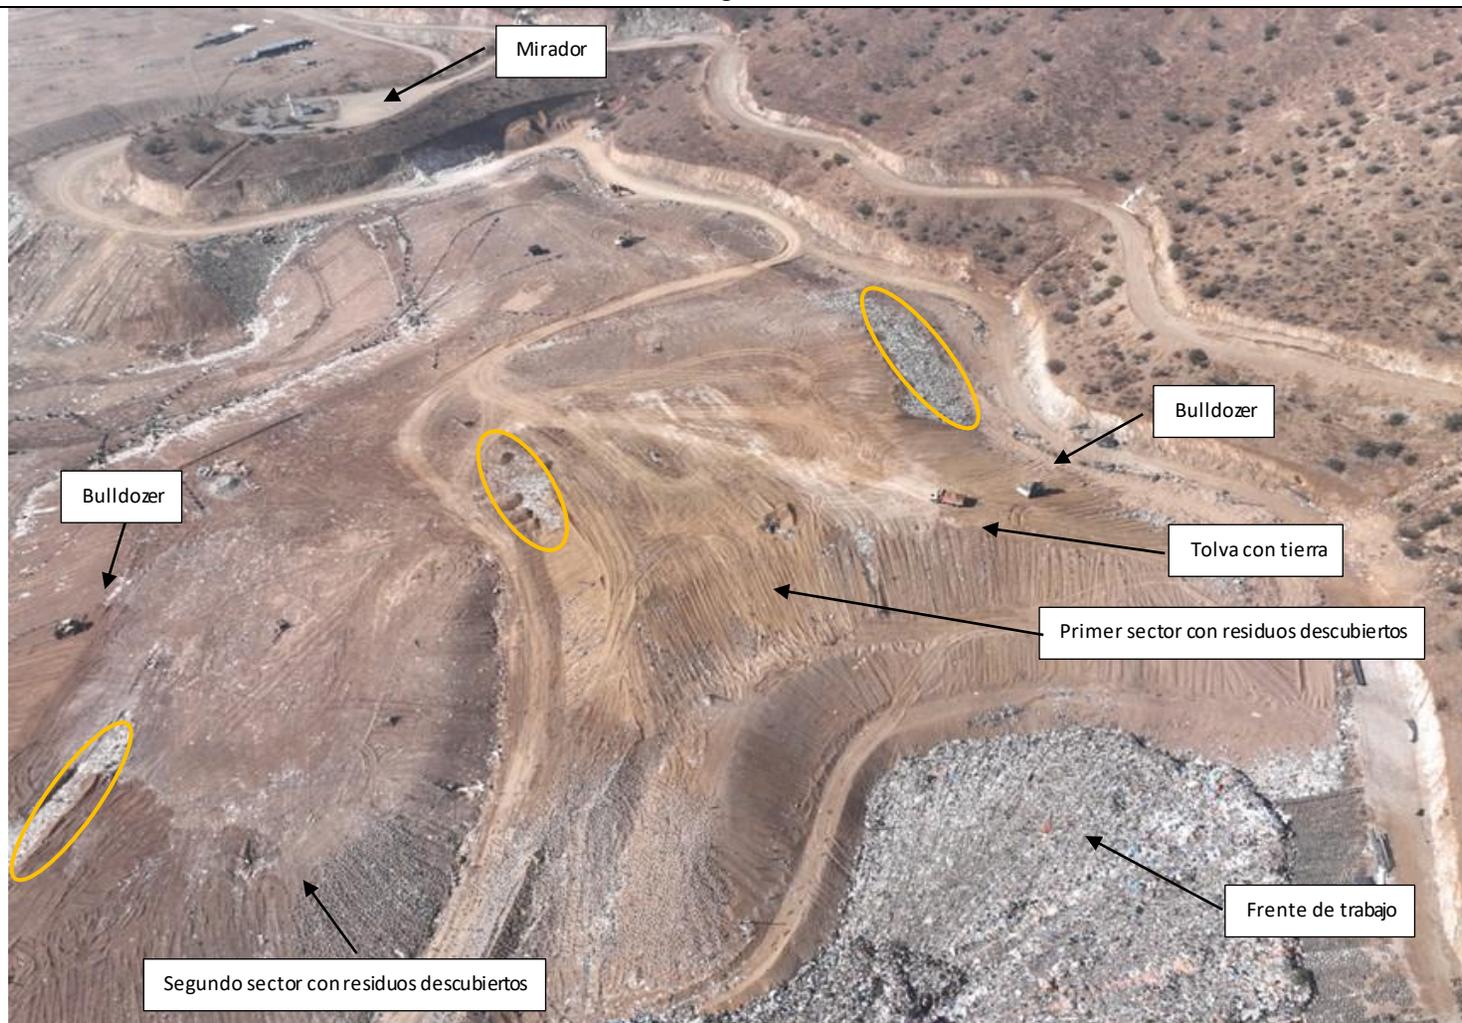
Fotografía 7.

Descripción del medio de prueba: Fotografías aéreas del día 05-05-2023, que muestra los dos sectores con gran parte de la superficie cubierta, quedando sectores al pie de sus taludes aun sin cobertura (circulo naranja). También se observa maquinaria trabajando (2 bulldozer y camión tolva) y acopios de material. El frente de trabajo se mantiene en el sector sur del alvéolo N°2, denominado "apoyo cerro, cota 526 m.s.n.m. aprox., (Fuente: Imágenes aéreas del 05-05-2023, adjunta a Carta CSP 07/2023 de VEOLIA S.A. de fecha 05-05-2023 (ID 1)).

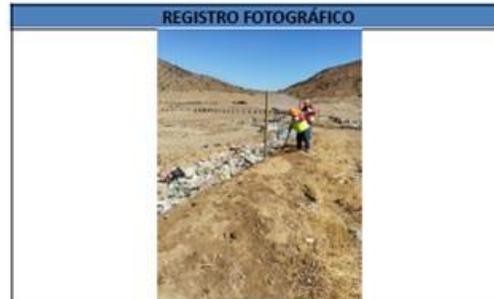
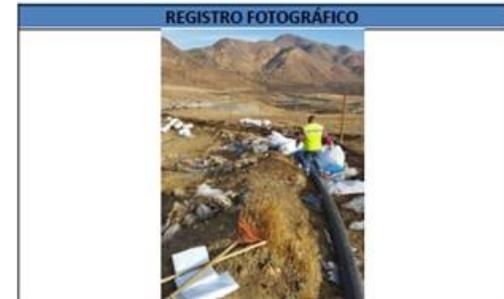
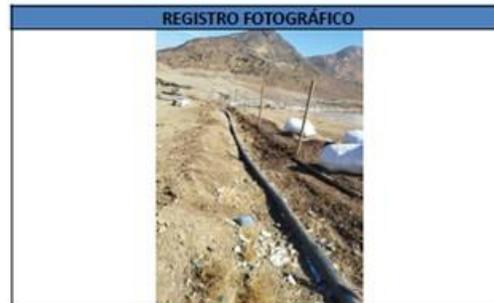
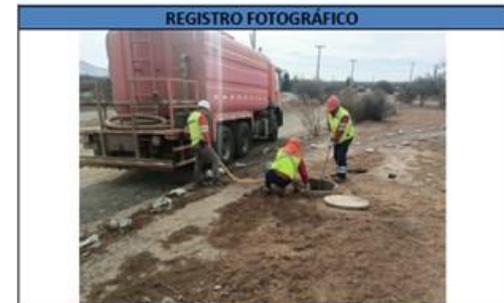
Figura 3.

Hechos (s): a. En la inspección ambiental efectuada el día 20-04-2023 se constató lo siguiente: - En la plataforma superior del alvéolo N°2 presencia de residuos livianos (papeles y bolsas), observándose, en la zona oriente, pantalla en base a postes de madera y malla madera que interceptaba parte de dichos residuos (Fotografía 1). - Respecto al material liviano disperso, no se observaron residuos en el área cercana a oficina de administración, pero si fue posible visualizar estos residuos en la copa de los árboles (espinos) y costado del camino que accede a las instalaciones del relleno sanitario. b. En el acta de inspección de fecha 20-04-2023 (Anexo1) se solicitó al titular: - Medios de verificación (cronograma de trabajos, registros y fotografías fechadas) que den cuenta de la aplicación del programa de limpieza de residuos livianos dispersos tanto al interior como en predios vecinos al relleno sanitario. Adjuntar registros de limpieza para el mes de abril de 2023. c. En respuesta a lo solicitado (ID1), el titular adjuntó planilla de “Programación de Trabajos SSGG 2023”, a través de la cual se verifica que existe programa de limpieza para el mes de abril de 2023, conteniendo responsable de las actividades, sectores considerados para la limpieza de volátiles (Mirador, Alveolo 1 y Plano RSSP) y los porcentajes de avance logrados (Anexo 2). Como respaldo de las actividades desarrolladas, se adjuntó Reportes diarios, correspondiente a los días 10, 12, 14 y 18 y 27 de abril 2023, que contiene el registro de tareas y fotografías de respaldo (Figuras 3 y 4).

Descripción del medio de prueba: Registro de las tareas efectuada el día 18-04-2023 al interior del RSSP. En las imágenes se observa la limpieza efectuada en sectores aledaños al relleno y a al red de alcantarillado (**Fuente:** 18.04.23- Reporte diario SSGG. - Turno.pdf., adjunto a Carta CSP 07/2023 de VEOLIA S.A. de fecha 05-05-2023 (ID 1)).

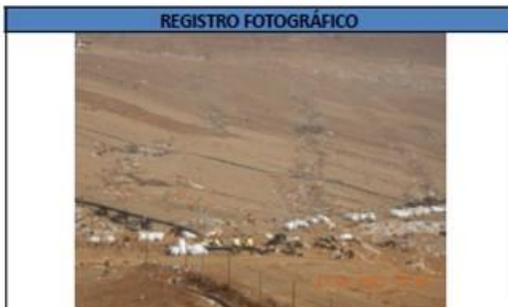
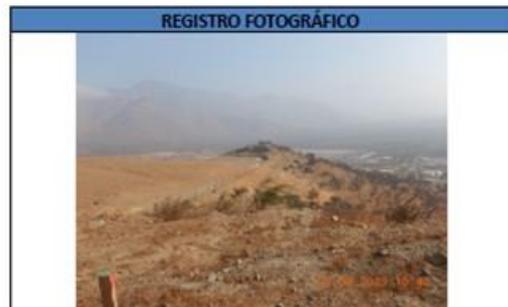
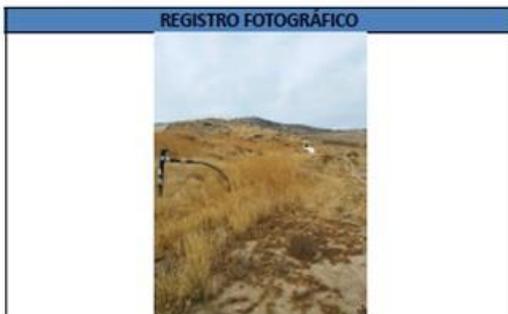
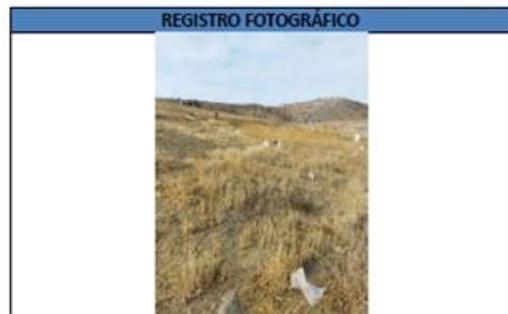
Figura 4.

Descripción del medio de prueba: Registro de las tareas efectuadas el día 27-04-2023 al interior del RSSP, posteriores a la inspección del 20-04-2023. En las imágenes se observa la limpieza efectuada a los residuos atrapados en la malla, ubicada en el límite oriente del alveolo 2 y otros sectores del relleno (**Fuente:** 18.04.23- Reporte diario SSGG. - Turno.pdf., adjunto a Carta CSP 07/2023 de VEOLIA S.A. de fecha 05-05-2023 (ID 1)).

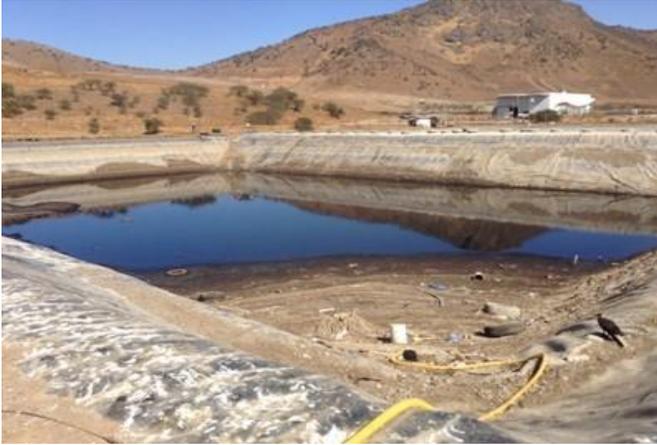
Fotografía 9.

Descripción Medio de Prueba: Laguna (Piscina) N°3, con baja cantidad de lixiviados, observándose en paredes y fondo acumulación de sólidos (lodos).

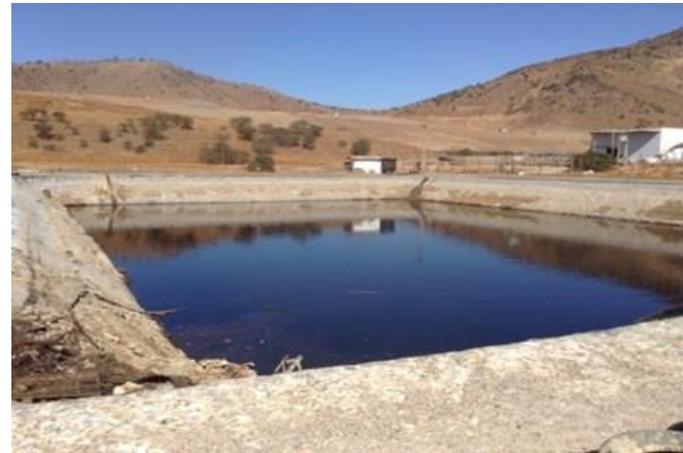
Fotografía 10.

Descripción Medio de Prueba: Laguna (Piscina) N°4, con baja cantidad de lixiviados, observándose paredes con acumulación de sólidos (lodos).

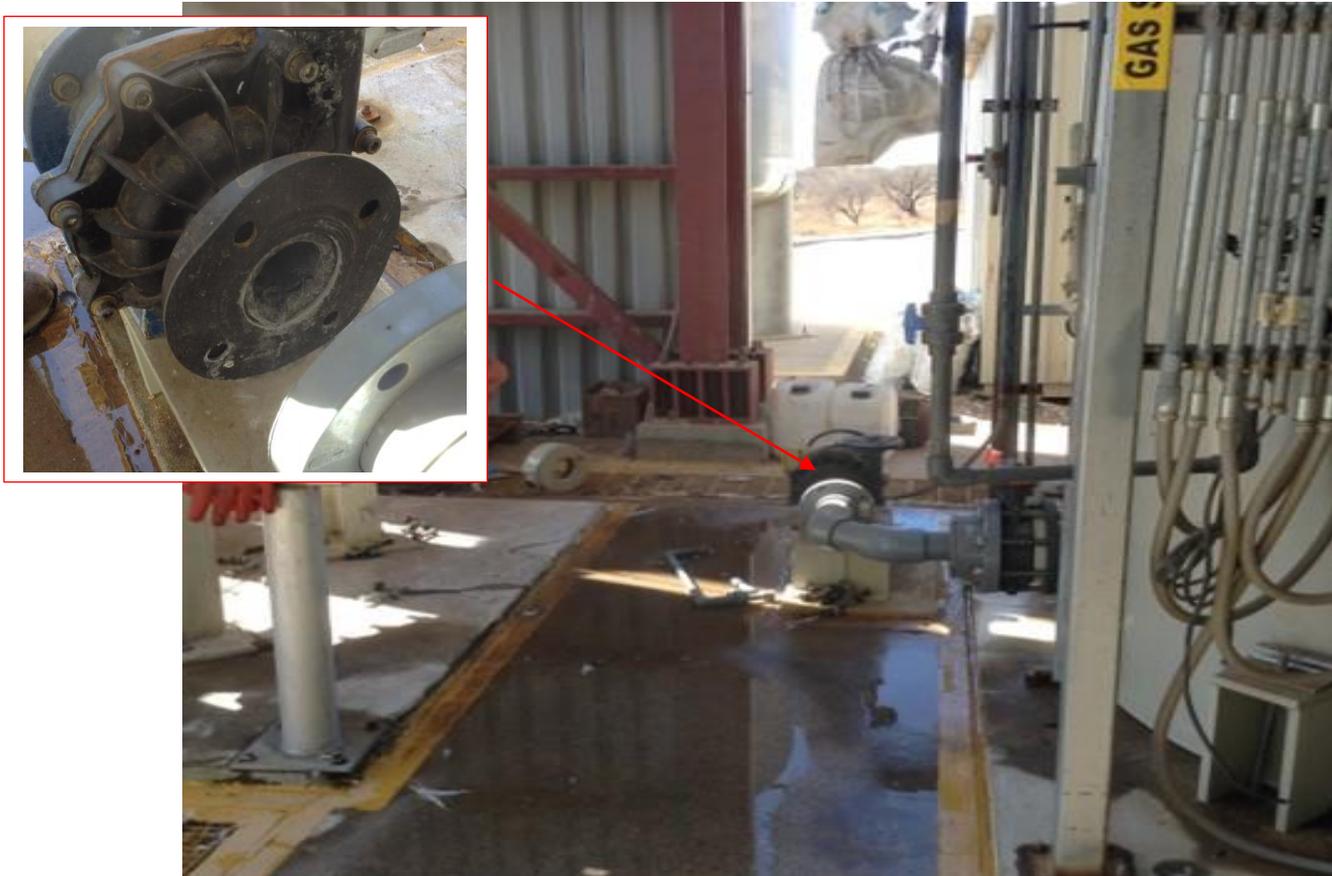
Fotografía 13.

Descripción medio de prueba: Bomba del sistema de tratamiento de lixiviados que presentó falla, por lo que la PTL no se encuentra operando.
