INFORME TÉCNICO DE FISCALIZACIÓN AMBIENTAL
EXTRACCIÓN DE ARIDOS SECTOR PANCUL, PREDIO HUILLINCO, COMUNA DE LOS LAGOS.

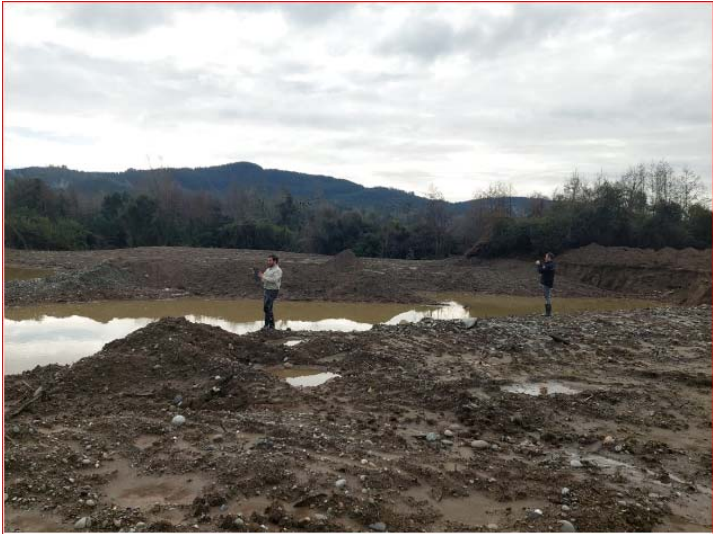
Fotografía 1.	Fecha: 05 de abril 2022	Fotografía 2.	Fecha: 05 de abril 2022
Descripción medio de prueba: Actividad de inspección en que se constata la actividad de extracción en plena operación.		Descripción medio de prueba: Actividad de inspección en que se constata la actividad de extracción en plena operación.

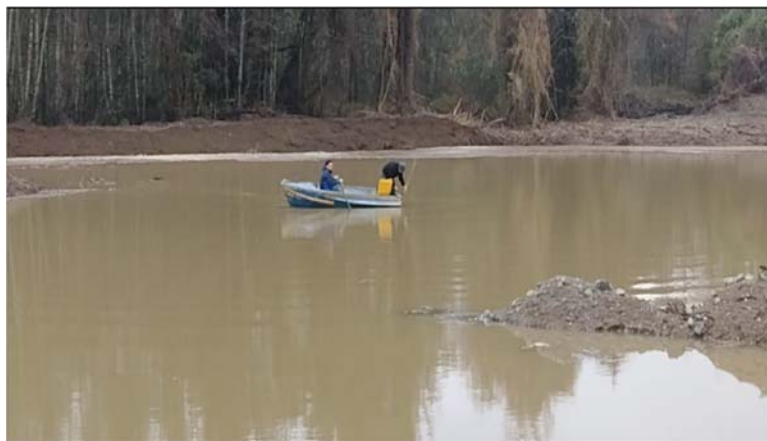
Fotografía 3.	Fecha: 27 de julio del 2022	Fotografía 4.	Fecha: 17 de julio del 2022
Descripción medio de prueba: Actividad de inspección que da cuenta de inicio etapa de abandono del empréstito.		Descripción medio de prueba: Actividad de inspección que da cuenta de inicio etapa de abandono del empréstito.
