INFORME TÉCNICO DE FISCALIZACIÓN AMBIENTAL

PROYECTO INMOBILIARIA CHAMISERO.

DFZ-2023-1820-XIII-RCA

Junio 2023

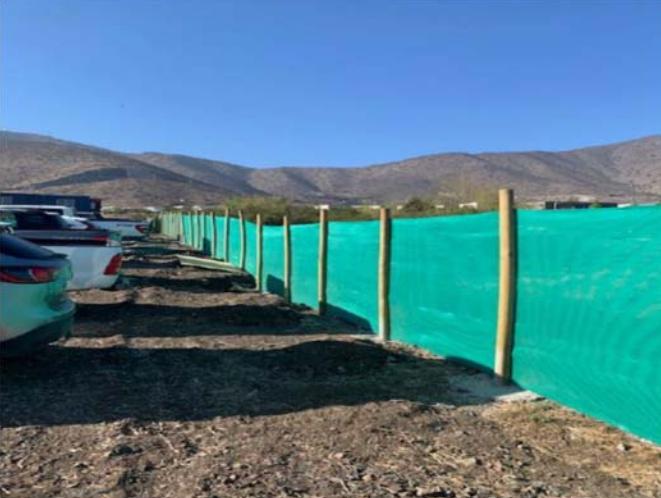
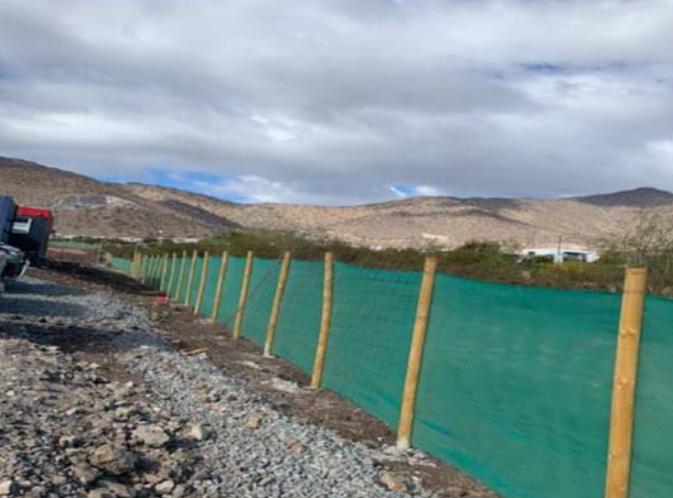
El titular presenta en su informe, una fotografía georreferenciada por reporte, donde es posible observar parte del cierre perimetral, señalando que se aplicó en todos los frentes de trabajo para evitar la dispersión de polvo y caída de material al exterior.

Las fotografías presentadas, no permiten dar cuenta de todo el cierre perimetral. La fecha de la fotografía presentada, según lo informado, es del 22 de febrero y del 26 de abril de 2022, por lo cual no se encuentra actualizada a la fecha del requerimiento realizado (4 julio 2022). Tampoco se adjuntó el plano solicitado en el requerimiento que permita visualizar que todo el perímetro fue cerrado, ni los registros que den cuenta de su mantención.

Fotografía 1	Fecha: 22-02-2022	Fotografía 2	Fecha: 26-04-2022
Descripción del medio de prueba: parte del cierre perimetral con malla Rachel.

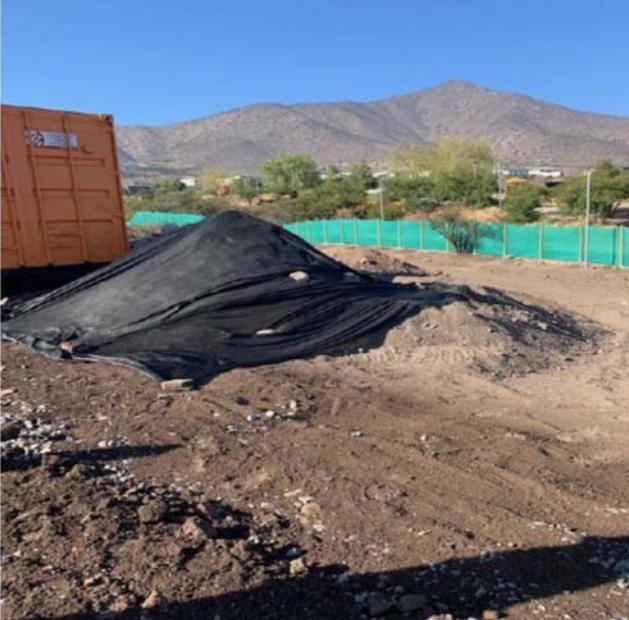
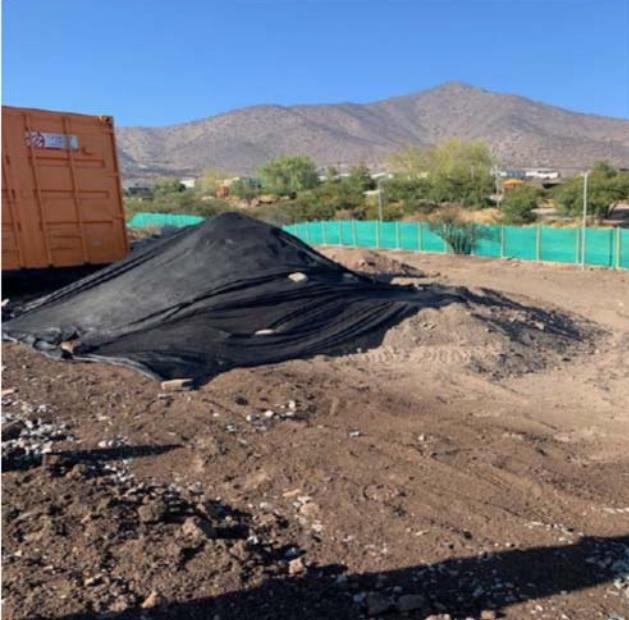
El titular presenta en su informe una fotografía del reporte del mes de febrero, bajo fecha 22-02-2022 y otra fotografía del reporte del mes de abril bajo fecha 26-04-2022. Al observar las 2 fotografías enviadas, es posible constatar que corresponden a la misma fotografía, donde solo se modificó la fecha. En la fotografía es posible observar un apilamiento de tierra, el cual se encuentra cubierto por una malla Rachel en buen estado. Es posible observar también que el suelo ha sido humectado. No se presentaron registros ni antecedentes que permitan dar cuenta de los horarios en que se realiza la humectación, luego no es posible determinar la frecuencia con que es humectada esta zona.

Fotografía 1	Fecha: 22-02-2022	Fotografía 2	Fecha: 26-04-2022
Descripción del medio de prueba: Apilamiento de tierra cubierto y humectado.

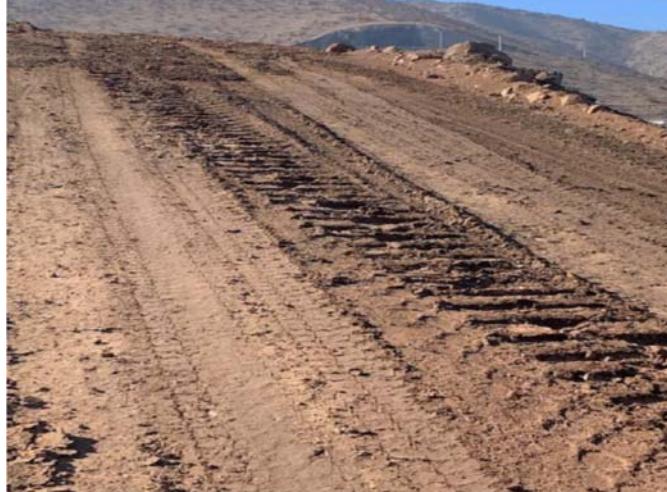
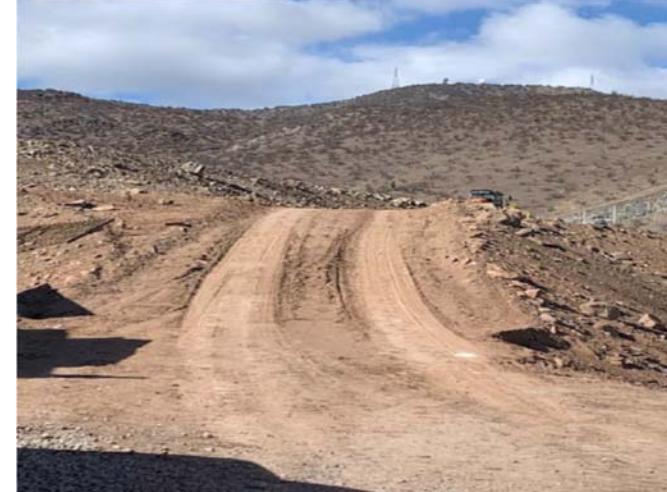
El titular indica en su informe que las actividades de humectación se realizan mínimo tres veces al día, en los sectores de remoción de tierras y vías de circulación interna. Se acompaña como registro, 2 fotografías, una del reporte del mes de febrero 2022 y otra del mes de abril 2022. Ambas fotografías no permiten dar cuenta de las actividades de humectación indicadas, así como tampoco se precisa el recorrido realizado, ni los horarios en que se ejecutan. En base a lo anterior, no es posible constatar la ejecución de la humectación comprometida.

Fotografía 1 Fecha: 22-02-2022		Fotografía 2 Fecha: 26-04-2022	
Descripción del medio de prueba: Fotografía de camino humectado

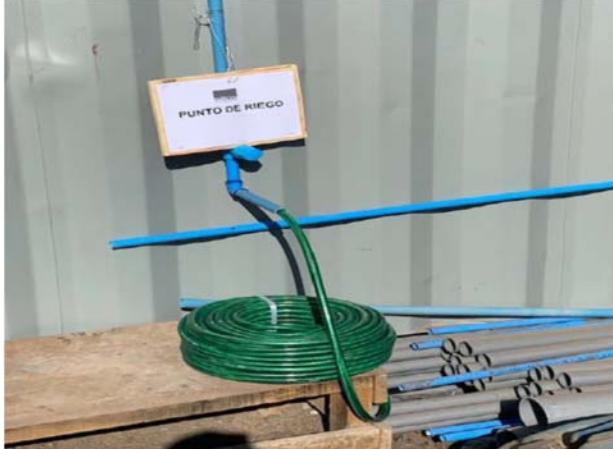
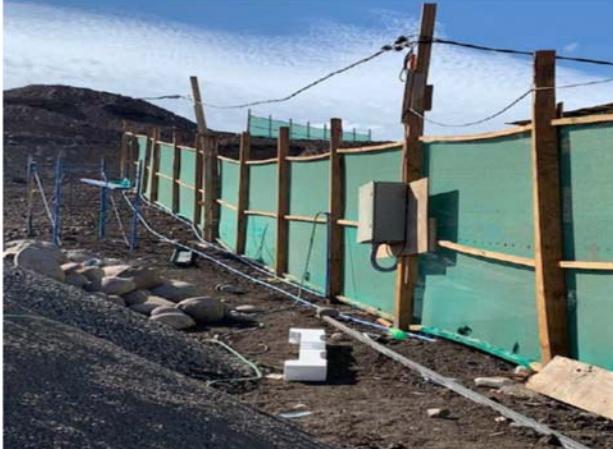
El titular presenta en sus 2 reportes, fotografías georreferenciadas donde es posible observar en las faenas un punto de riego, el cual cuenta con una manguera y un sistema de aspersión y agua para utilizar durante los trabajos. No se proporcionó el plano de ubicación, ni los horarios de uso que fueron solicitados en el requerimiento.

Fotografía 1	Fecha: 22-02-2022		
Descripción del medio de prueba: Fotografía del punto de riego

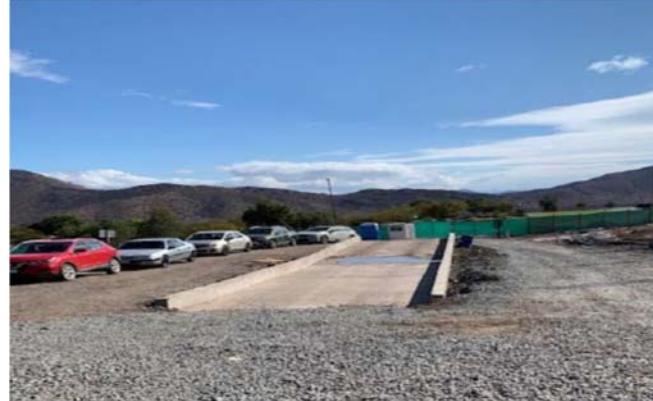
El titular entrega en su segundo reporte del mes de abril 2022, una fotografía georreferenciada que permite constatar la presencia de un sistema para el lavado de ruedas de los vehículos. No obstante, la fotografía no permite dar cuenta de que el material sedimentado sea recolectado y trasladado a un botadero autorizado. No se entregan registros ni comentarios acerca de estas actividades, así como tampoco fue proporcionado el plano de ubicación solicitado en el requerimiento.

Fotografía 1	Fecha: 26-04-2022
Descripción del medio de prueba: Fotografía del sistema de lavado de ruedas.

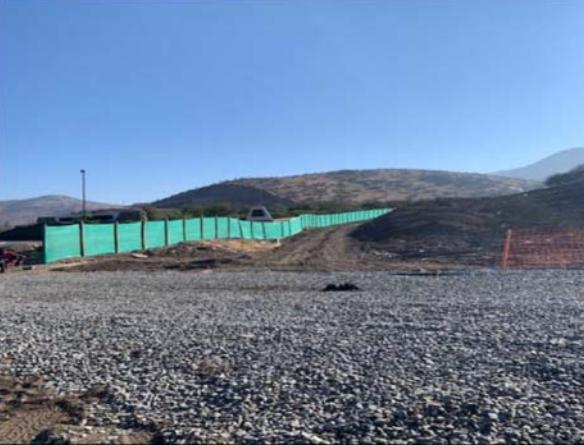
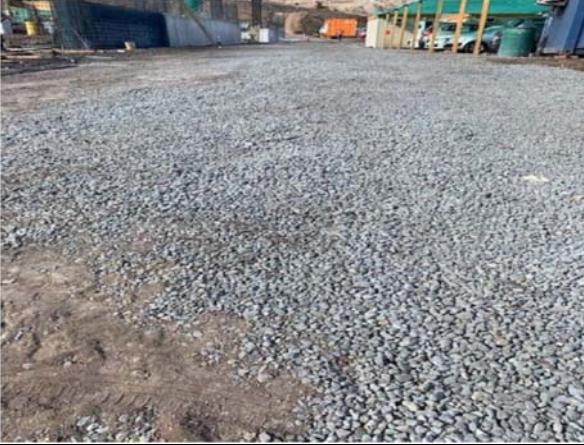
El titular presenta en su informe una fotografía georreferenciada de fecha 22 de febrero 2022 donde es posible constatar los caminos de tránsito vehicular estabilizados con gravilla.

Fotografía 1	Fecha: 22-02-2022	Fotografía 1	Fecha: 26-04-2022
Descripción del medio de prueba: Fotografía de la estabilización de la zona de tránsito con gravilla.
