INFORME TÉCNICO DE FISCALIZACIÓN AMBIENTAL

PTAS YERBAS BUENAS

DFZ-2023-457-VII-RCA

JUNIO 2023

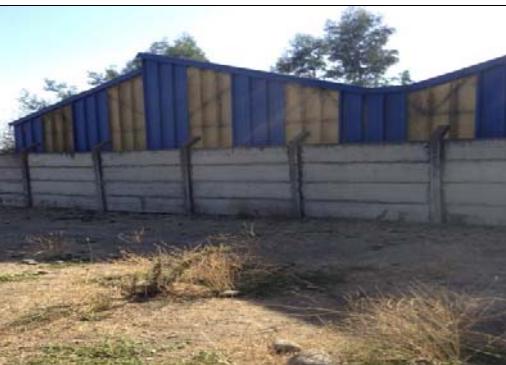
- d. Según lo indicado por el Sr. Méndez, el proyecto atiende las aguas servidas de 1165 arranques o clientes.
- e. Se constató que la planta de tratamiento de aguas servidas posee cierre perimetral completo. El acceso a la planta se realiza a través de un portón. Además, se constató la existencia de una franja arbórea en el perímetro de la planta. Fotografías 1 y 2.

Fotografía 1. Fecha: 20 de abril de 2023. Coordenadas UTM DATUM WGS84 HUSO 19 Norte: 6.039.241 Este: 265.093 Descripción del medio de prueba: cierre perimetral de la planta de tratamiento de aguas servidas.

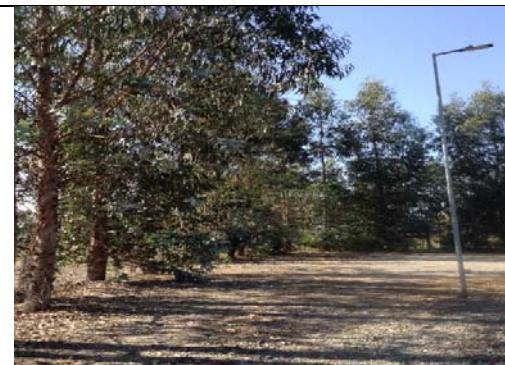
Fotografía 2. Fecha: 20 de abril de 2023. Coordenadas UTM DATUM WGS84 HUSO 19 Norte: 6.039.241 Este: 265.093 Descripción del medio de prueba: franja arbórea en el perímetro de la planta.

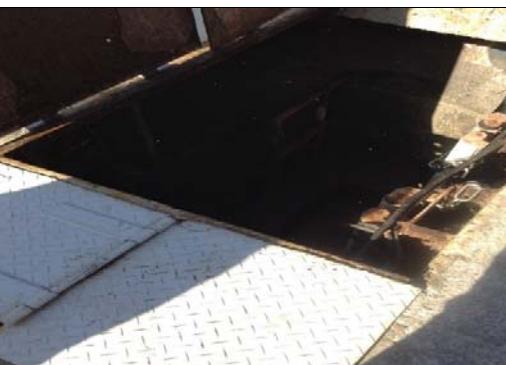
- g. El sistema integral de tratamiento de las aguas servidas consta de un tratamiento primario, uno secundario (biológico) y desinfección.
- h. El agua servida llega mediante una tubería de 300 mm. Al costado de ella se localiza el vertedero de tormenta (by pass), el cual es utilizado ante contingencias en períodos de lluvias intensas. Fotografías 3 y 4.

Fotografía 3. Fecha: 20 de abril de 2023. Coordenadas UTM DATUM WGS84 HUSO 19 Norte: 6.039.241 Este: 265.093 Descripción del medio de prueba: cámara de llegada del agua servida.

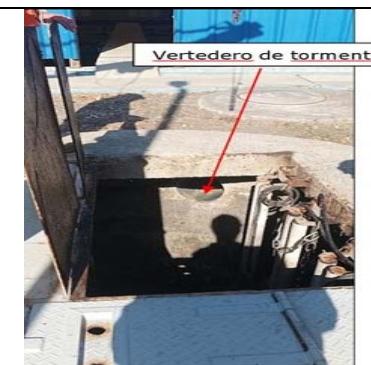
Fotografía 4. Fecha: 20 de abril de 2023. Coordenadas UTM DATUM WGS84 HUSO 19 Norte: 6.039.241 Este: 265.093 Descripción del medio de prueba: vertedero de tormenta.

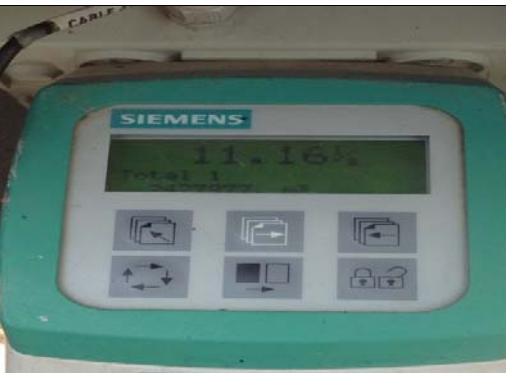
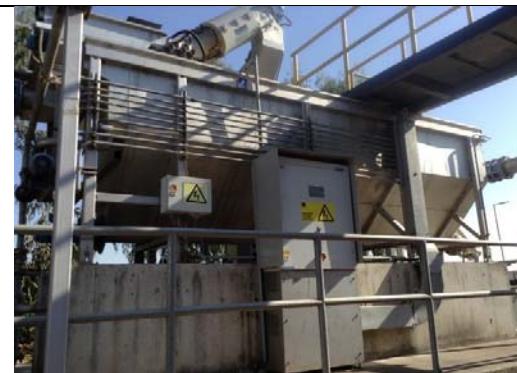
- i. El tratamiento primario consiste en separar la parte sólida de mayor tamaño en un sistema de desbaste/pre-tratamiento, donde se extraen arenas, grasas y sólidos gruesos. Al momento de la inspección se constató caudalímetro en funcionamiento, el cual indicaba 11 L/s (entrada). Fotografía 5.

- j. Posteriormente, el tratamiento secundario o biológico es sobre la base de lodos activados (consta de piscinas-digestor-reactor). Además, existe un sistema de recirculación de lodos. Luego, el flujo del sistema llega a sedimentador-clarificador. Fotografías 6, 7 y 8.

Fotografía 5.	Fecha: 20 de abril de 2023.	Fotografía 6.	Fecha: 20 de abril de 2023.
Coordenadas UTM DATUM WGS84 HUSO 19	Norte: 6.039.241	Coordenadas UTM DATUM WGS84 HUSO 19	Norte: 6.039.241
Este: 265.093	Este: 265.093	Este: 265.093	Este: 265.093
Descripción del medio de prueba: caudalímetro en pre-tratamiento, el cual indicaba 11 L/s (entrada).		Descripción del medio de prueba: pre-tratamiento.

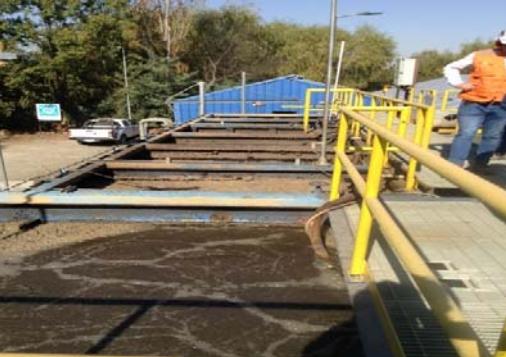
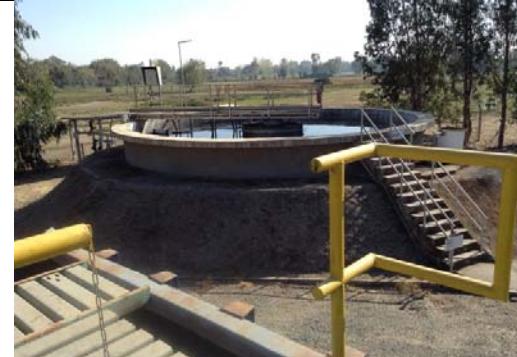
Fotografía 7.	Fecha: 20 de abril de 2023.	Fotografía 8.	Fecha: 20 de abril de 2023.
Coordenadas UTM DATUM WGS84 HUSO 19	Norte: 6.039.241	Coordenadas UTM DATUM WGS84 HUSO 19	Norte: 6.039.241
Este: 265.093	Este: 265.093	Este: 265.093	Este: 265.093
Descripción del medio de prueba: tratamiento secundario o biológico es sobre la base de lodos activados (consta de piscinas-digestor-reactor).		Descripción del medio de prueba: sedimentador.

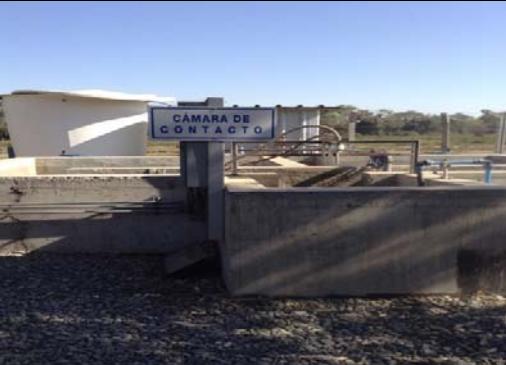
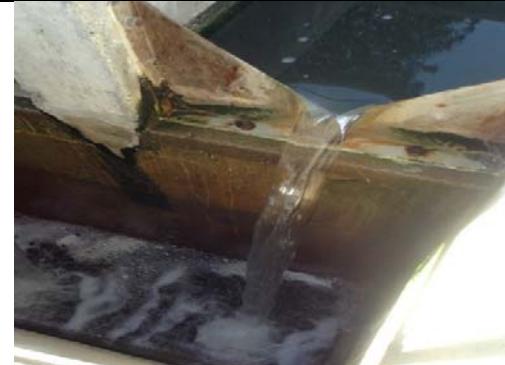
- k. Posteriormente, existe cámara de contacto (tratamiento terciario mediante la aplicación de cloro), lugar donde se localiza el punto de obtención de muestras para determinar la calidad del efluente. Al momento de la inspección se constató caudalímetro en funcionamiento, el cual indicaba 9 L/s (salida). Fotografías 9, 10 y 11.

Fotografía 9.	Fecha: 20 de abril de 2023.	Fotografía 10.	Fecha: 20 de abril de 2023.		
Coordenadas UTM DATUM WGS84 HUSO 19	Norte: 6.039.241	Este: 265.093	Coordenadas UTM DATUM WGS84 HUSO 19	Norte: 6.039.241	Este: 265.093
Descripción del medio de prueba: cámara de contacto (tratamiento terciario mediante la aplicación de cloro).		Descripción del medio de prueba: punto de obtención de muestras para determinar la calidad del efluente en cámara de contacto.

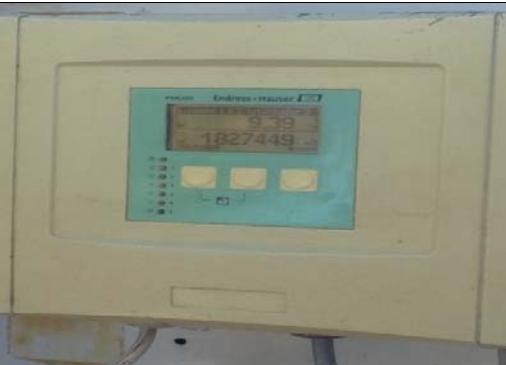
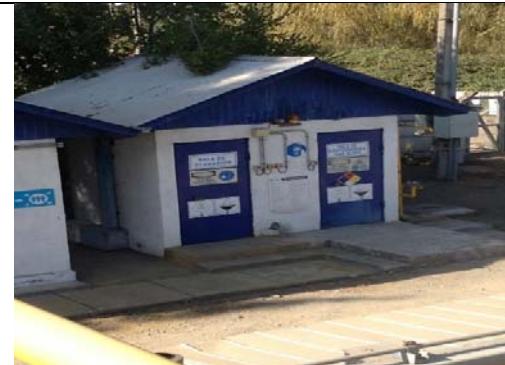
- l. Se constató que la PTAS cuenta con sala de cloración, sala de contenedores de gas cloro y oficina administrativa. Fotografías 12, 13 y 14.
- m. Finalmente, durante la fiscalización no se percibieron eventos de olor al interior de la planta de tratamiento.

Fotografía 11.	Fecha: 20 de abril de 2023.	Fotografía 12.	Fecha: 20 de abril de 2023.		
Coordenadas UTM DATUM WGS84 HUSO 19	Norte: 6.039.241	Este: 265.093	Coordenadas UTM DATUM WGS84 HUSO 19	Norte: 6.039.241	Este: 265.093
Descripción del medio de prueba: caudalímetro en cámara de contacto, el cual indicaba 9,3 L/s (salida).		Descripción del medio de prueba: sala de cloración y sala de contenedores de gas cloro.

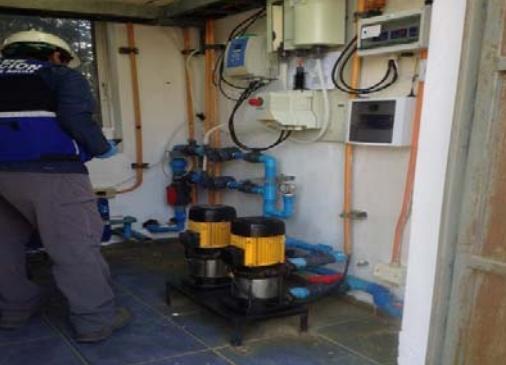
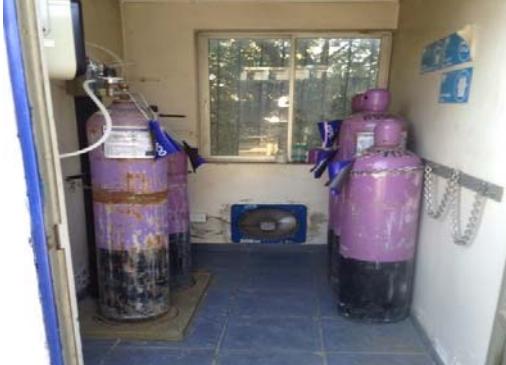
Fotografía 13.	Fecha: 20 de abril de 2023.	Fotografía 14.	Fecha: 20 de abril de 2023.		
Coordenadas UTM DATUM WGS84 HUSO 19	Norte: 6.039.241	Este: 265.093	Coordenadas UTM DATUM WGS84 HUSO 19	Norte: 6.039.241	Este: 265.093
Descripción del medio de prueba: sala de cloración.		Descripción del medio de prueba: sala de contenedores de gas cloro.

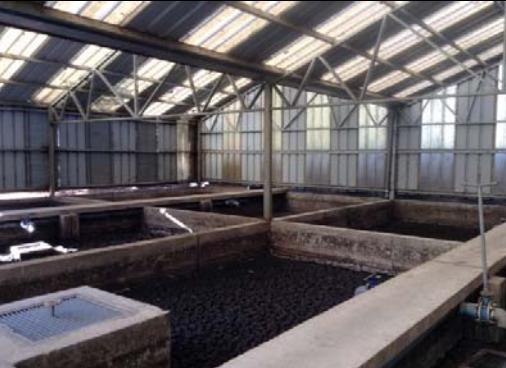
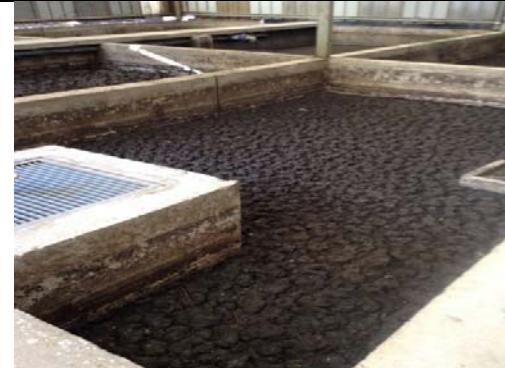
- Durante las actividades de inspección, se constató la existencia de sistema de secado lodos en operación. El sistema corresponde a lechos o piscinas de secado de lodos, las cuales están albergadas en sitio con techumbre, cerrada y con piso de hormigón. Fotografías 15 y 16.
- El Sr. Elías Méndez (Supervisor Zonal Linares-Constitución de Nuevosur S.A.) y el Sr. Sebastián Bustamante (Operador de la Planta de Tratamiento de Aguas Servidas “PTAS” de Yerbas Buenas), indicaron que los lodos son retirados dos veces al año hacia Ecomaule.

Fotografía 15.	Fecha: 20 de abril de 2023.	Fotografía 16.	Fecha: 20 de abril de 2023.
Coordenadas UTM DATUM WGS84 HUSO 19	Norte: 6.039.241	Este: 265.093	Coordenadas UTM DATUM WGS84 HUSO 19
Descripción del medio de prueba: sistema de secado lodos.		Descripción del medio de prueba: sistema de secado lodos.	Este: 265.093

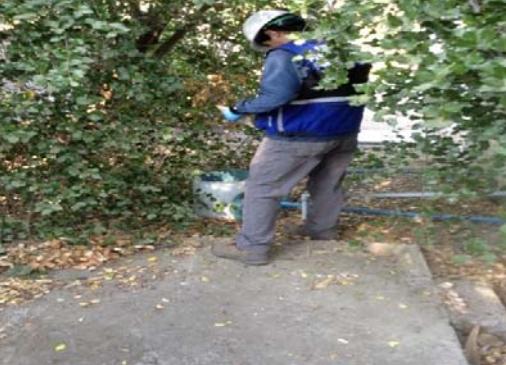
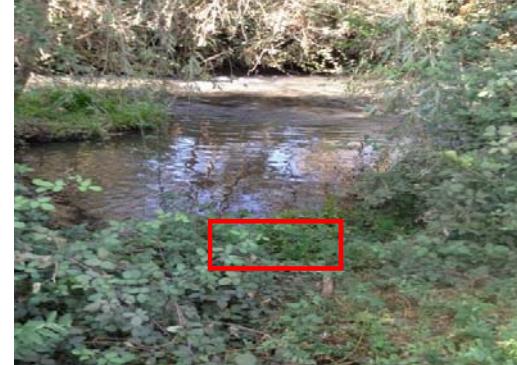
- a. En la reunión informativa, el Sr. Sebastián Bustamante (Operador de la Planta de Tratamiento de Aguas Servidas "PTAS" de Yerbas Buenas), informó que se realizan monitoreos al efluente (muestras biológicas todas las semanas y muestras compuestas dos veces al mes) por parte del laboratorio Biodiversa, para el cumplimiento del D.S. N°90/2000.
- b. Durante las actividades de inspección, se constató la existencia de un pozo de extracción de aguas. El Sr. Elías Méndez (Supervisor Zonal Linares-Constitución de Nuevo Sur S.A.), indicó que es utilizado para los baños de la PTAS. El pozo posee cloración y está en uso. Fotografía 17.
- c. Se constató que el punto de descarga de aguas tratadas de la PTAS es el Estero Abranquil, el cual al momento de la inspección poseía caudal. En el punto de descarga no se registró presencia de residuos sólidos ni eventos de olor. Fotografía 18.

Fotografía 17.	Fecha: 20 de abril de 2023.	Fotografía 18.	Fecha: 20 de abril de 2023.		
Coordinadas UTM DATUM WGS84 HUSO 19	Norte: 6.039.241	Este: 265.093	Coordinadas UTM DATUM WGS84 HUSO 19	Norte: 6.039.219	Este: 265.065
Descripción del medio de prueba: pozo de extracción de aguas.		Descripción del medio de prueba: punto de descarga de aguas tratadas de la PTAS es el Estero Abranquil.
