INFORME TÉCNICO DE FISCALIZACIÓN AMBIENTAL

PISCICULTURA CURACALCO

DFZ-2023-196-IX-RCA

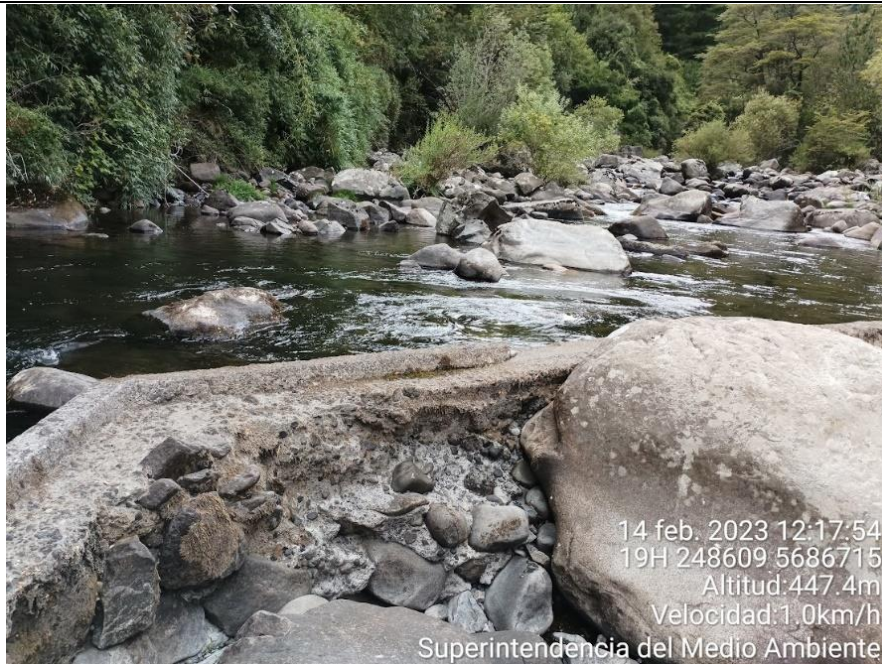
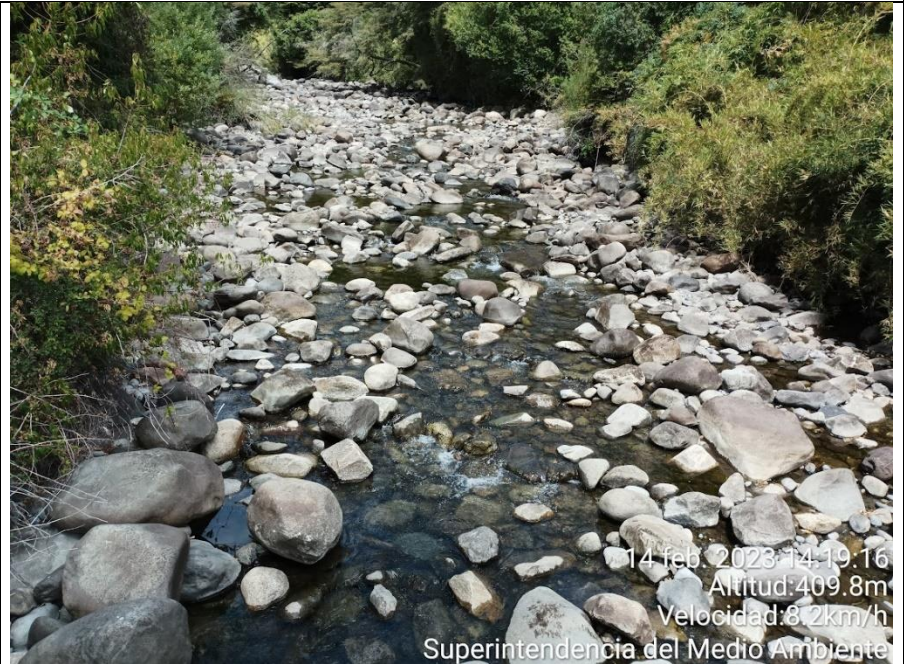
Fotografía 1.	Fecha: 14/02/2023.	Fotografía 2.	Fecha: 14/02/2023.
Descripción del medio de prueba: Sector aguas arriba de bocatoma de la Piscicultura Curacalco, obra antigua de bocatoma.		Descripción del medio de prueba: Sector de un brazo del río Curacalco, ubicado de forma paralela al punto de descarga del efluente en el Río Curacalco (lado derecho de la fotografía).

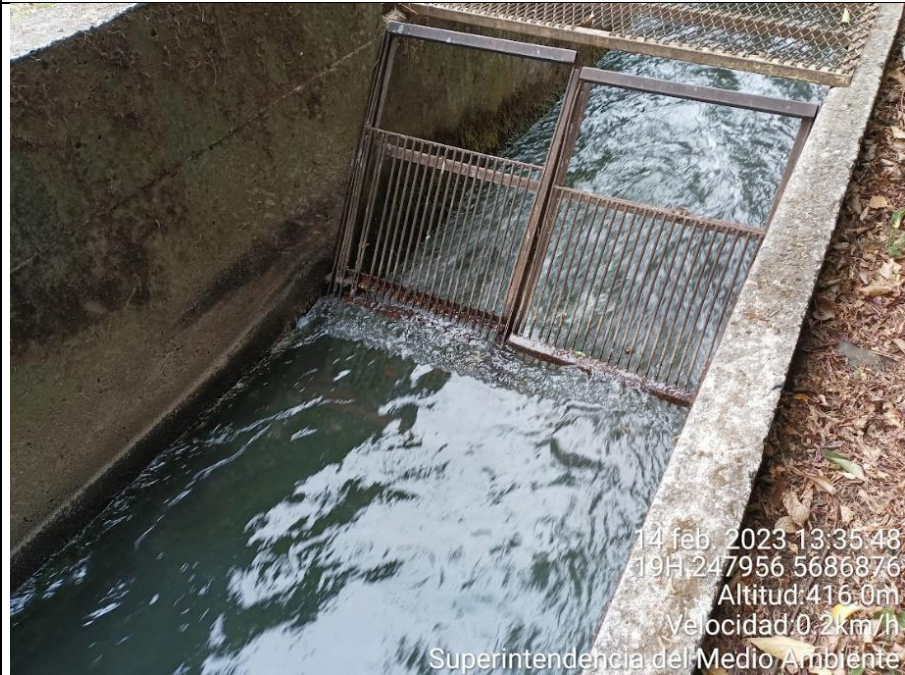
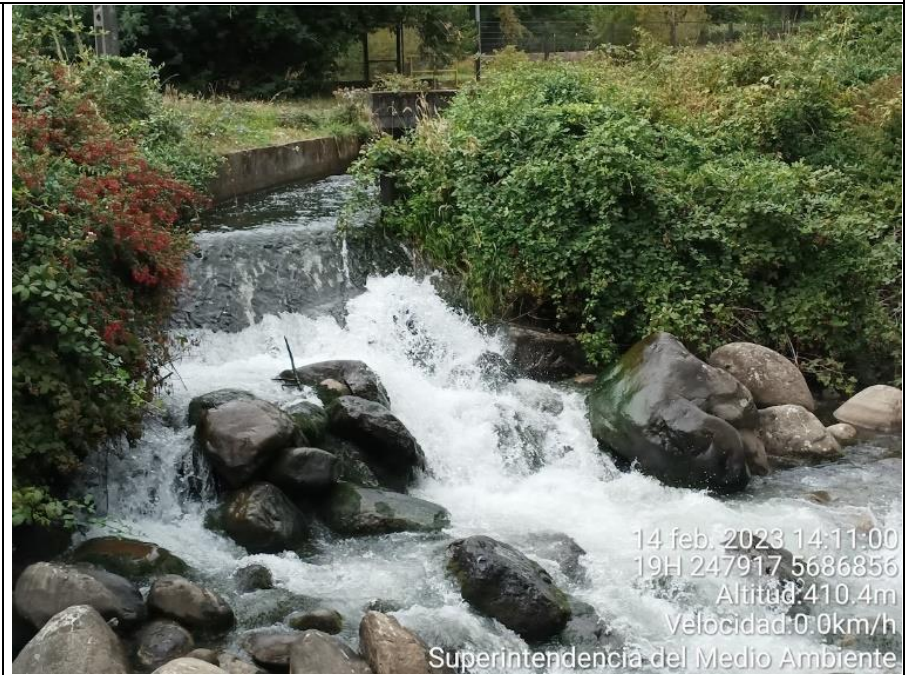
Fotografía 3.	Fecha: 14/02/2023.	Fotografía 4.	Fecha: 14/02/2023.
<p>Descripción del medio de prueba: Canal de hormigón con rejilla ubicado anterior al punto de descarga del efluente tratado en el Río Curacalco. En este canal y en general en todo canal en contacto con los Riles, presenta adherido a las paredes del canal, la existencia de colonias de hongo y/o microalgas de aspecto blanquecino.</p>		<p>Descripción del medio de prueba: Punto de descarga del efluente en el Río Curacalco. En la fotografía se puede observar la existencia de colonias de hongos-microalgas blanquecinos en el canal de descarga.</p>

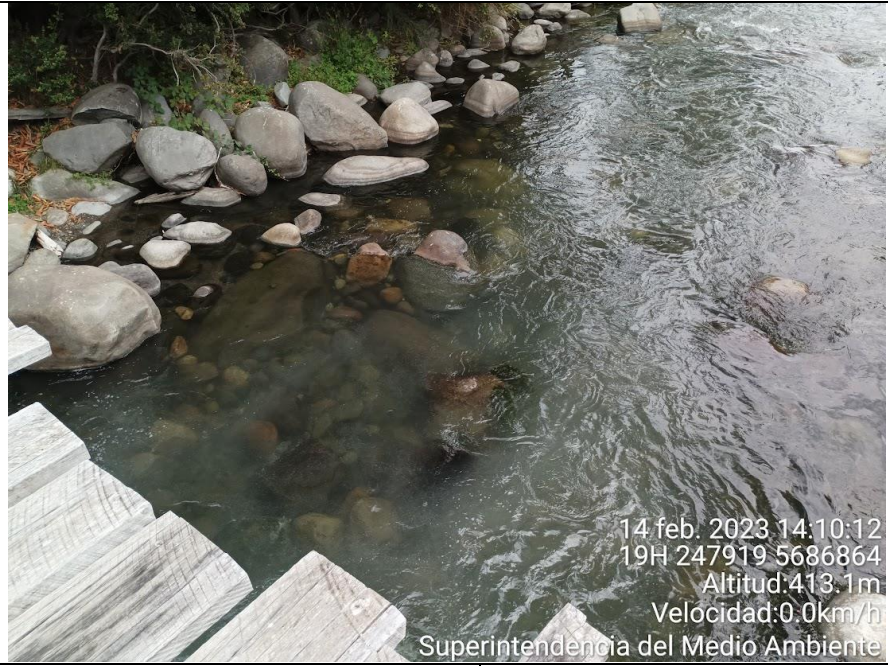
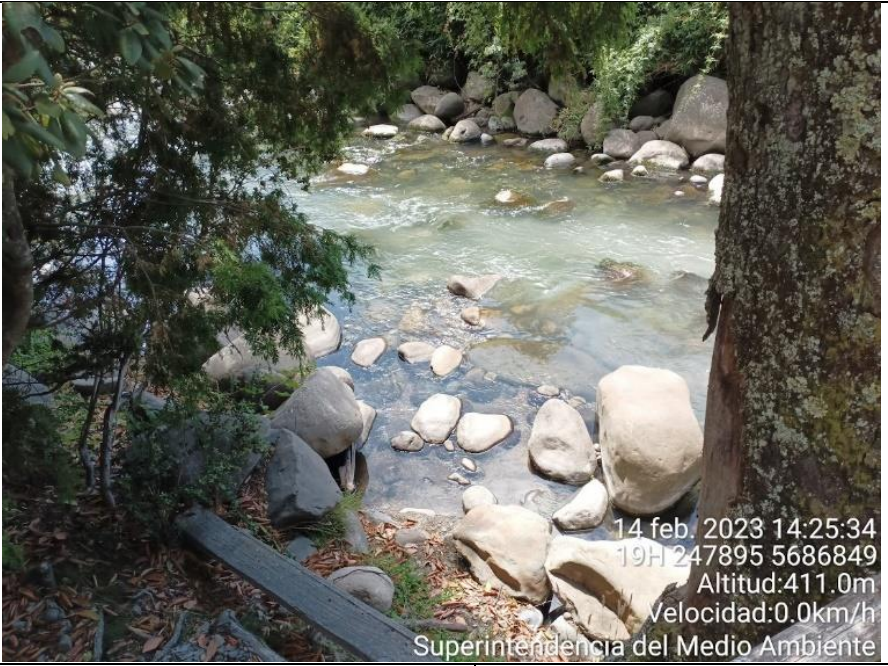
Fotografía 5.	Fecha: 14/02/2023.	Fotografía 6.	Fecha: 14/02/2023.
<p>Descripción del medio de prueba: Cauce del Río Curacalco a la altura del puente Curacalco ubicado a pocos metros de la descarga del efluente. En la imagen se puede observar la turbiedad del agua, la proliferación de hongo y se percibe un olor similar a pescado, típico de pisciculturas.</p>		<p>Descripción del medio de prueba: Sector a unos 80 m aguas abajo de la descarga del efluente en el Río Curacalco, en la imagen se puede observar la turbiedad del agua.</p>

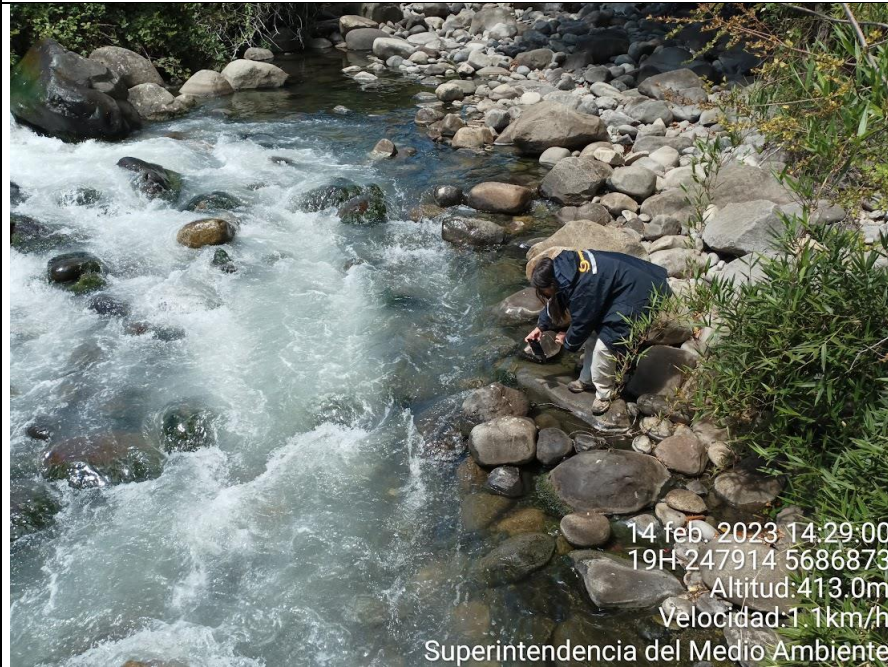
Fotografía 7.

Descripción del medio de prueba: Sector frente a la descarga de la piscicultura, en el lugar se levanta una rama con una sustancia viscosa blanquecina, que correspondería a las colonias de hongos y algas, que proliferan con los aportes de materia orgánica proveniente del efluente de la piscicultura.

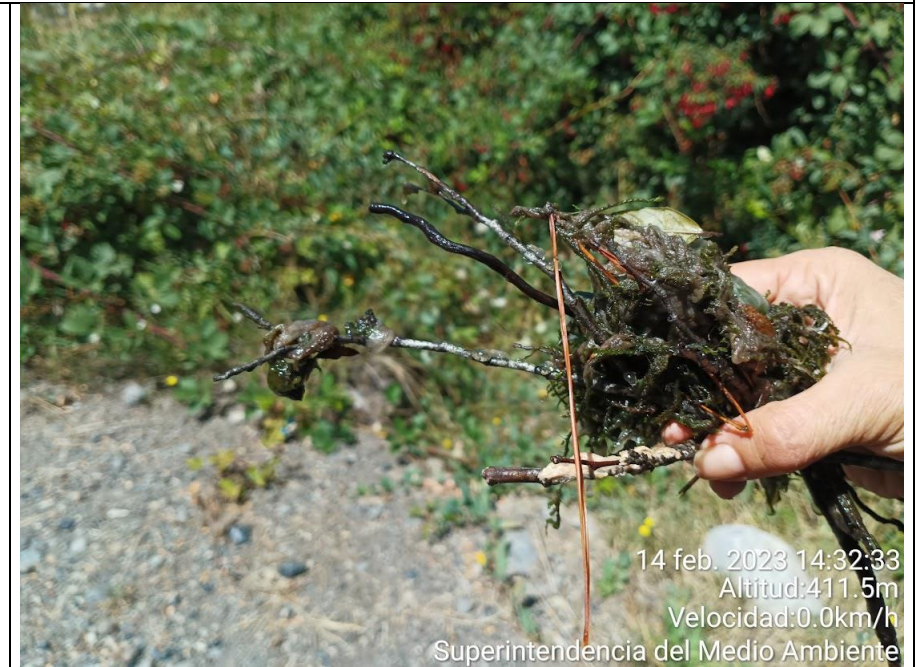
Fotografía 8.

Descripción del medio de prueba: Imagen de la sustancia viscosa compuesta por especies de hongos y microalgas. También, es posible observar entre las ramas, musgos, oligoquetos (tubifex), junto a los conglomerados de hongos y microalgas.

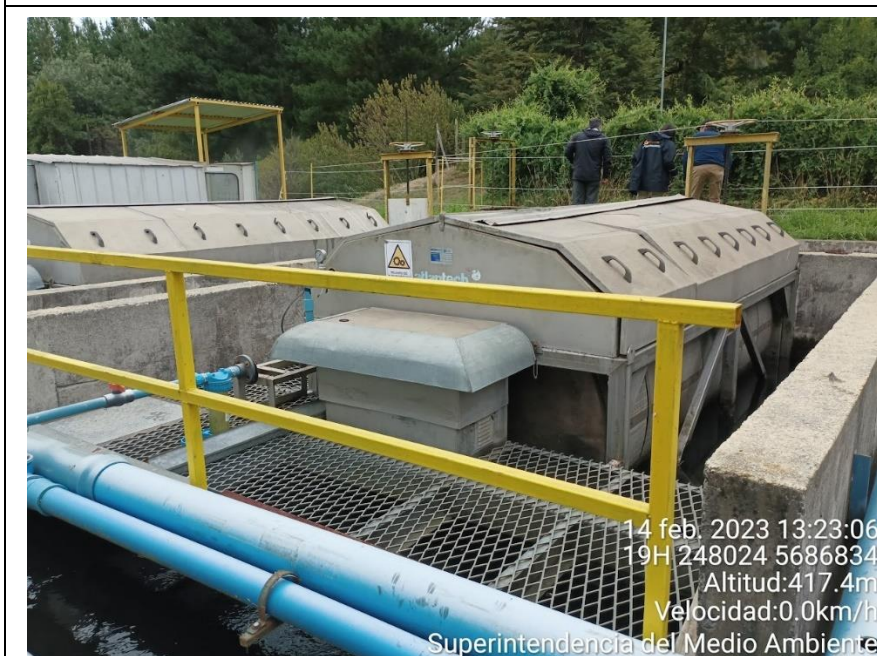
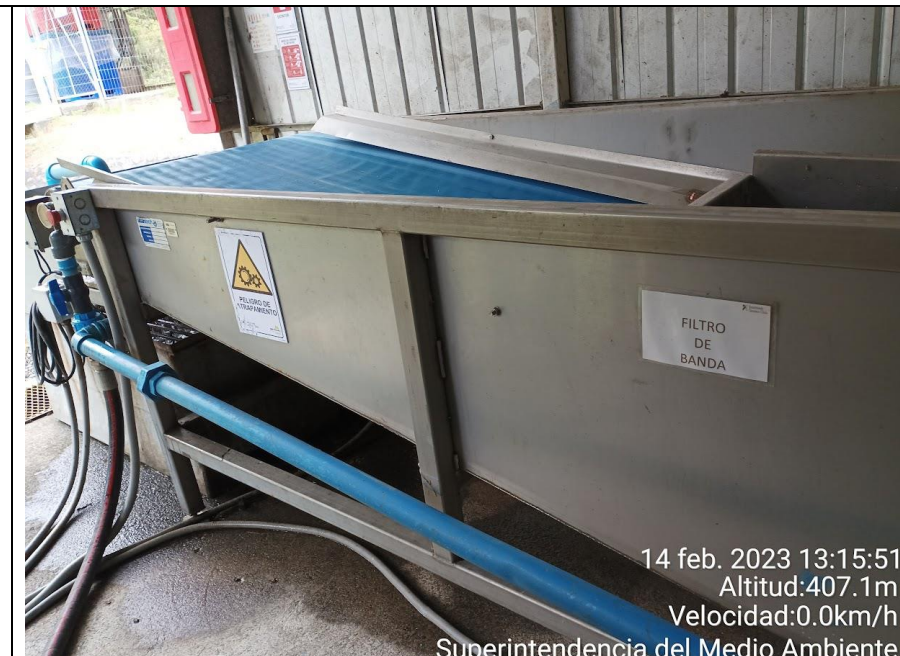
- f. En distintas inspecciones realizadas por la SMA, se ha constatado deficiencias en el sistema de tratamiento de Riles de la piscicultura, siendo recurrente que solo dos de tres rotofiltros estén operativo; que no funcionen los caudalímetros; que se observen roturas en mallas de rotofiltros; que se observe la existencia de alimentos sin consumir en distintos sectores del sistema de Riles; se constatan peces en el interior de las piscinas de decantación; abundante lodos en piscinas de decantación; de las cuales operan dos de tres piscinas, las cuales se utilizan constantemente como parte del tratamiento, siendo que estas piscinas deben servir como un sistema de respaldo a los rotofiltros. En general el sistema de Riles ha sido modificado, tanto en las características del afluente, como en la operación y equipamiento del actual sistema de tratamiento de Riles, y a pesar que cumple generalmente con la respectiva norma de emisión de Riles, es evidente que la descarga del efluente tiene su impacto en la calidad de las aguas del Río Curacalco, en especial en época estival cuando descarga en seco, por lo que, es importante que se tomen las medidas necesarias para mantener en óptimas condiciones el sistema de tratamiento de los Riles y en el manejo de los lodos.

Fotografía 9.	Fecha: 14/02/2023.	Fotografía 10.	Fecha: 14/02/2023.
Descripción del medio de prueba: Equipo rotofiltro fuera de servicio, se observa sin bomba y con tuberías de PVC desconectadas.		Descripción del medio de prueba: Imagen de Filtro de bando, que debe ser utilizada en el tratamiento de lodos, sin embargo, no es utilizado.

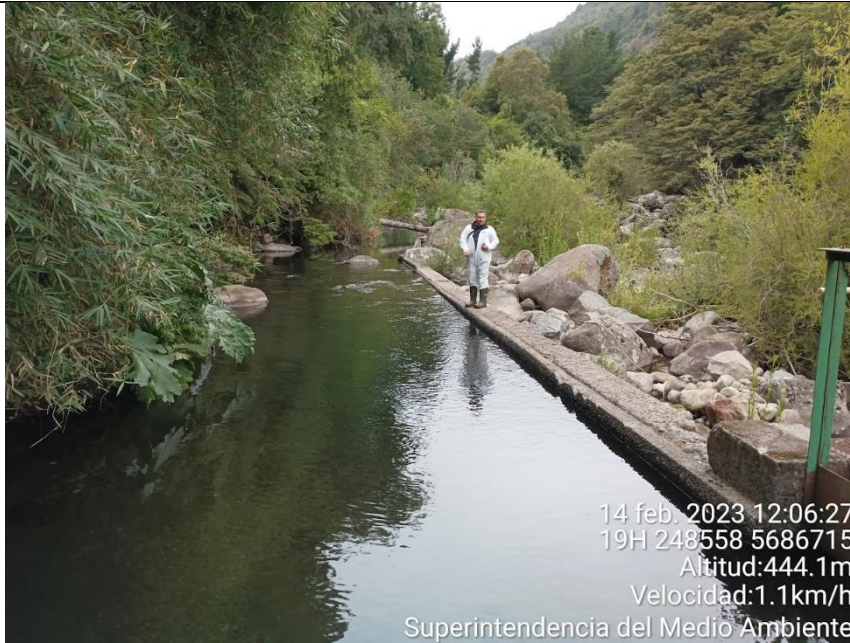
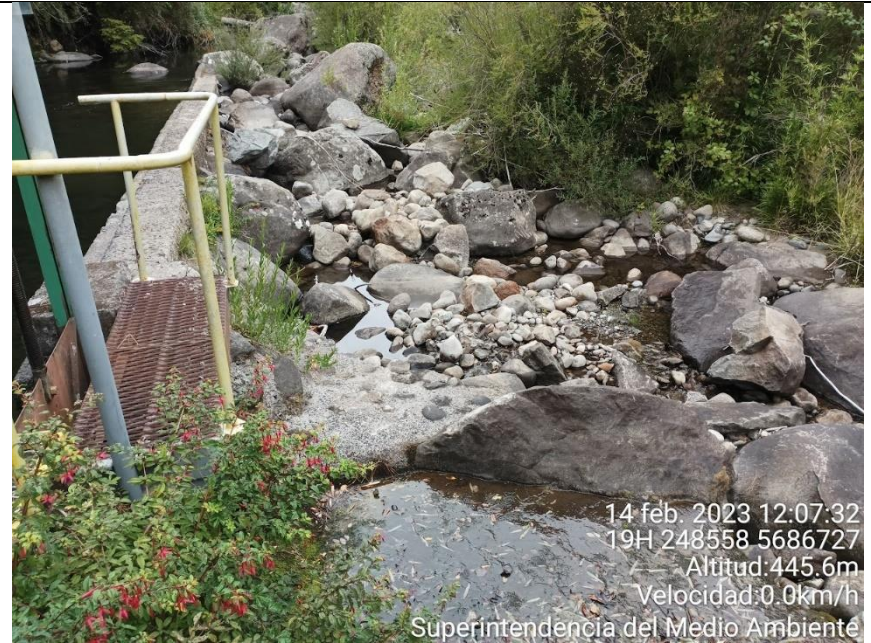
Fotografía 13.

Descripción del medio de prueba: Sector de bocatoma de la Piscicultura Curacalco. Por el lado izquierdo de la imagen, se observa el agua del río que se dirige hacia la piscicultura, el agua sobrante que escurre por distintas aberturas o roturas en la barrera son parte del caudal ecológico.

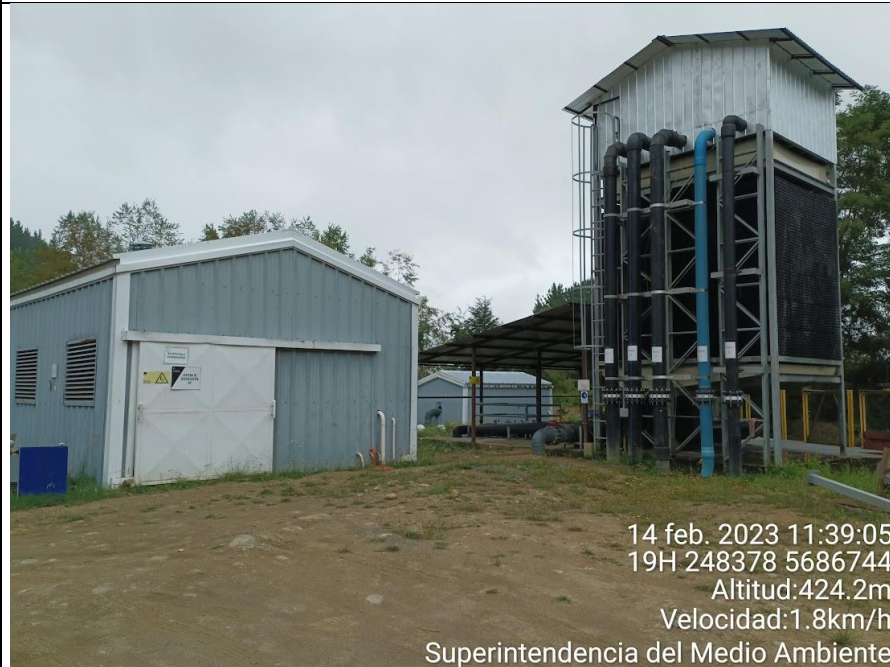
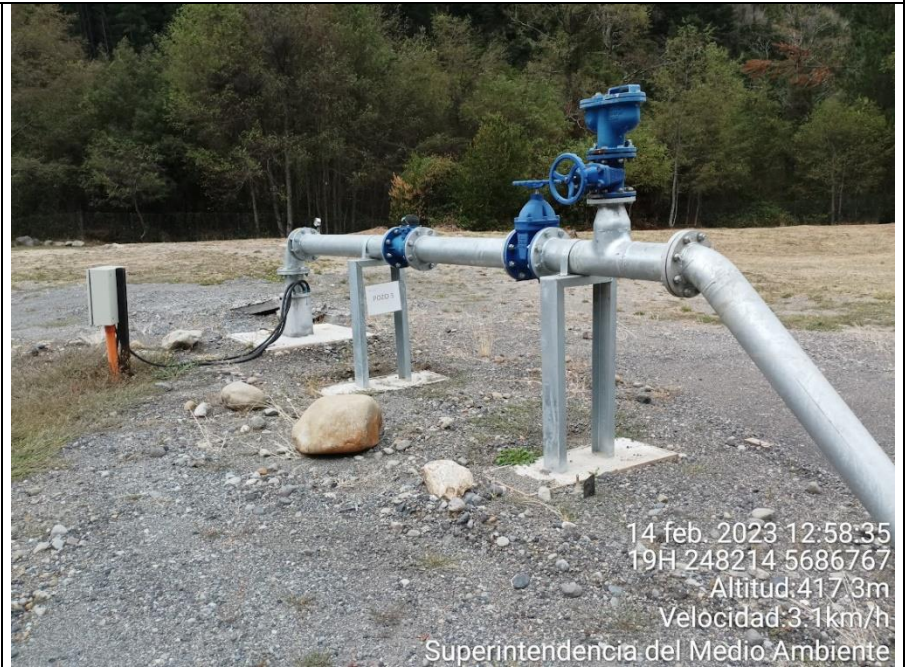
Fotografía 15.	Fecha: 14/02/2023.	Fotografía 16.	Fecha: 14/02/2023.
Descripción del medio de prueba: Nuevas instalaciones que sirven para el tratamiento de las aguas subterráneas que se incorporan al ciclo productivo.		Descripción del medio de prueba: Fotografía del Pozo N° 5 de la Piscicultura Curacalco.
