INFORME DE FISCALIZACIÓN AMBIENTAL

INSPECCIÓN AMBIENTAL

PLANTA DE GALVANIZADO EN CALIENTE ABASOLO VALLEJO

DFZ-2023-1199-XVI-RCA

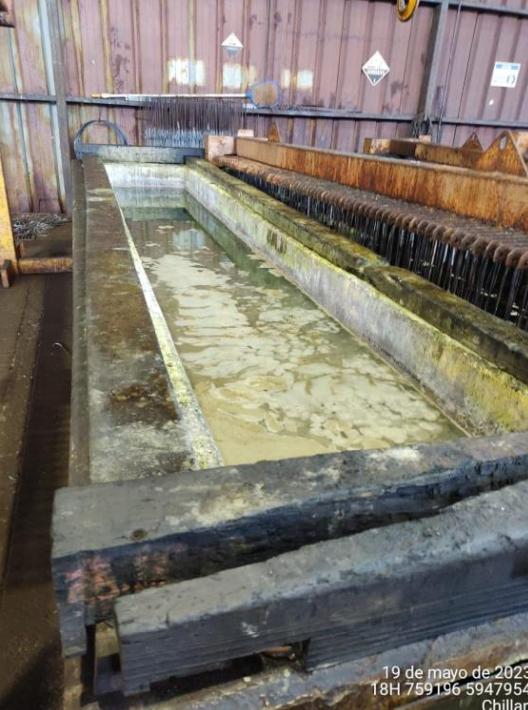
- Tina de desengrasado, en la cual se eliminan impurezas de las piezas a galvanizar (fotografía 1).
- Dos tinas de ácido (16% de acidez), donde se realiza el proceso de capado (fotografía 2).
- Dos tinas de agua, donde se realiza el lavado o enjuague del material, agua que es recirculada para ser utilizada nuevamente (fotografía 3).
- Tina Flux, encargada de adherir el zinc al acero (fotografía 4).
- Cámara de secado (fotografía 5).
- Baño de zinc donde se adhiere el zinc a la pieza (fotografía 6), es decir, donde se realiza el galvanizado en caliente (pieza sale a 435° de este proceso), y
- Piscina de baño de enfriamiento a base de agua (fotografía 7).

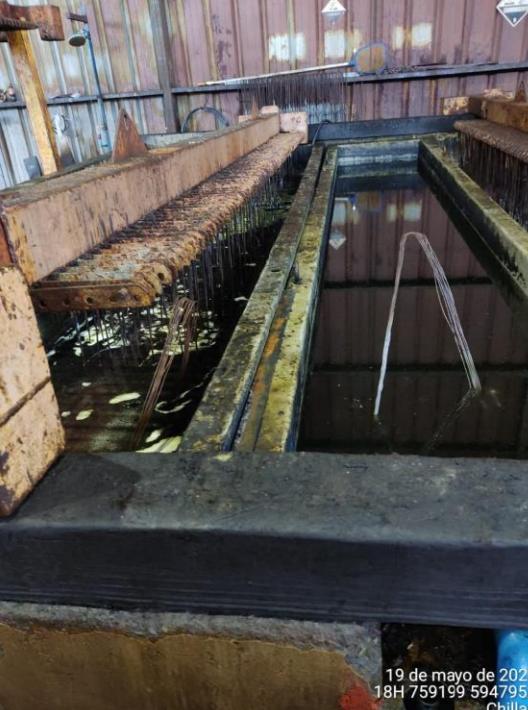
19 de mayo de 2023 18H 759199 5947952 Chillan		
Fotografía 1	Fecha:	19-05-2023	Fotografía 2	Fecha:	19-05-2023
Coordenadas DATUM WGS84 HUSO 18	Coordenada Norte:	5947954	Coordenadas DATUM WGS84 HUSO 18	Coordenada Norte:	5947952
Coordenada Este:	759196		Coordenada Este:	759199	
Descripción medio de Prueba: Vista de tina de desengrasado.			Descripción medio de Prueba: Vista de tinas (2) de ácido (16% de acidez), donde se realiza el proceso de capado

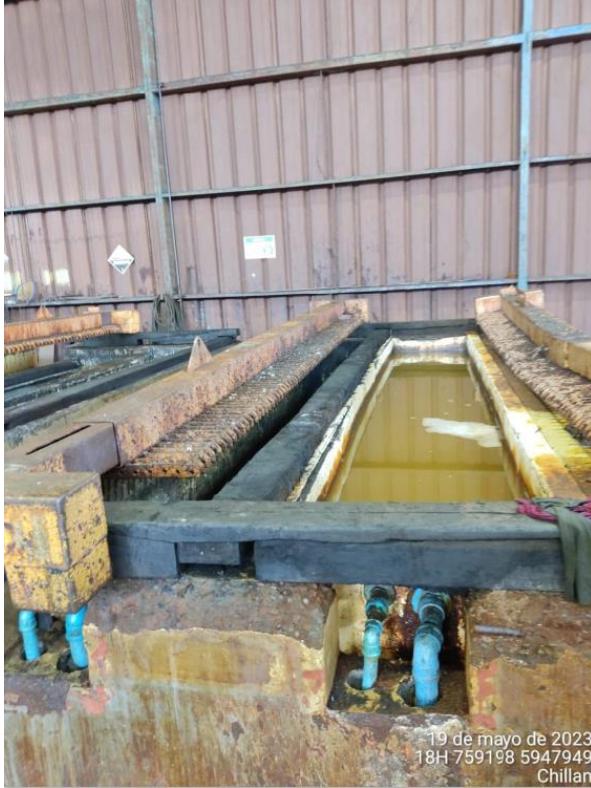
<p>19 de mayo de 2023 18H 759198 5947949 Chillan</p>			
Fotografía 3	Fecha: 19-05-2023	Fotografía 4	Fecha: 19-05-2023		
Coordenadas DATUM WGS84 HUSO 18	Coordenada Norte: 5947950	Coordenada Este: 759198	Coordenadas DATUM WGS84 HUSO 18	Coordenada Norte: 5947949	Coordenada Este: 7591998
Descripción medio de Prueba: Vista de una de las tinas de agua, donde se realiza el lavado o enjuague del material.			Descripción medio de Prueba: Vista de Tina Flux, encargada de adherir el zinc al acero

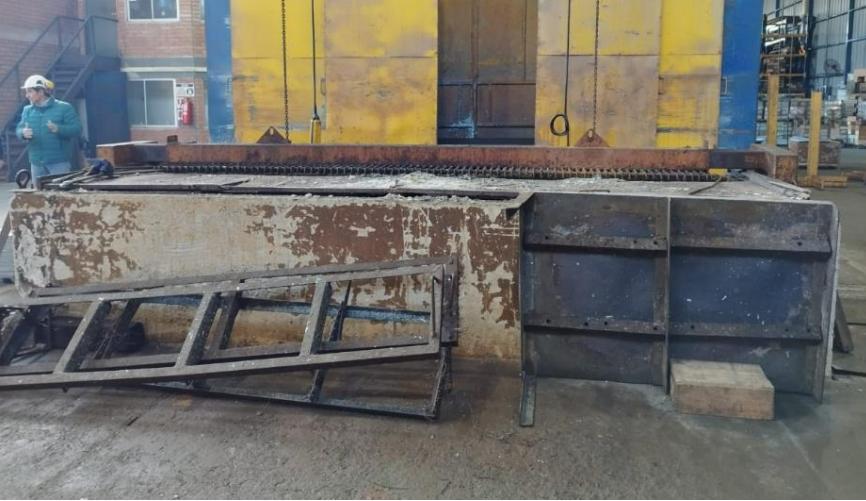
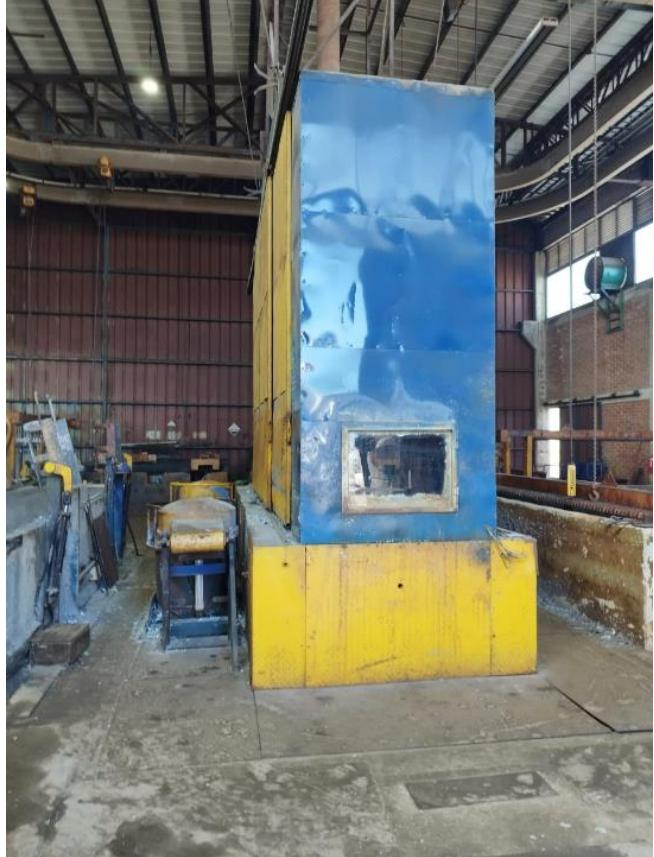
Fotografía 5	Fecha: 19-05-2023		Fotografía 6	Fecha: 19-05-2023	
Coordenadas DATUM WGS84 HUSO 18 s/i	Coordenada Norte: s/i	Coordenada Este: s/i	Coordenadas DATUM WGS84 HUSO 18 s/i	Coordenada Norte: s/i	Coordenada Este: s/i
Descripción medio de Prueba: Vista de cámara de secado.			Descripción medio de Prueba: Vista de crisol, donde se le da el baño de zinc que se adhiere el zinc a la pieza

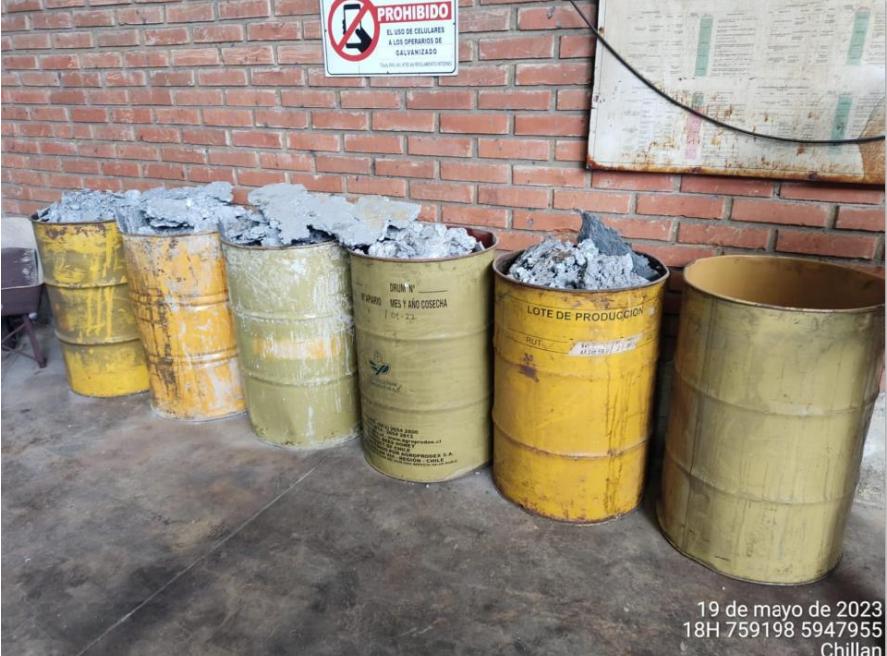
Dentro de galpón se constata el almacenamiento en tambores (200 l) de residuos correspondientes a escoria de zinc (fotografía 8). Consultado sobre estos residuos, el señor Víctor Bravo indicó que corresponden a escorias propias del proceso diario y que éstas posteriormente son trasladadas a una bodega al exterior del galpón de proceso. Por otra parte, se constató presencia de lingotes de zinc en cantidades menores (fotografía 9). Según lo indicado por el señor Víctor Bravo, corresponde a la cantidad suficiente para realizar los procesos de la jornada de trabajo, indicando que este material es almacenado en bodegas al exterior del galpón.

<p>19 de mayo de 2023 18H 759198 5947955 Chillan</p>
Fotografía 7	Fecha: 19-05-2023
Coordenadas DATUM WGS84 HUSO 18 Coordenadas Norte: 5947954	Coordenada Este: 759194
Descripción medio de Prueba: Vista de Piscina de baño de enfriamiento a base de agua	Fotografía 8
Coordenadas DATUM WGS84 HUSO 18 Coordenadas Norte: 5947955	Fecha: 19-05-2023
Coordenada Este: 759198	Coordenada Norte: 5947955
Descripción medio de Prueba: Vista de residuos correspondientes a escoria de zinc	Descripción medio de Prueba: Vista de residuos correspondientes a escoria de zinc

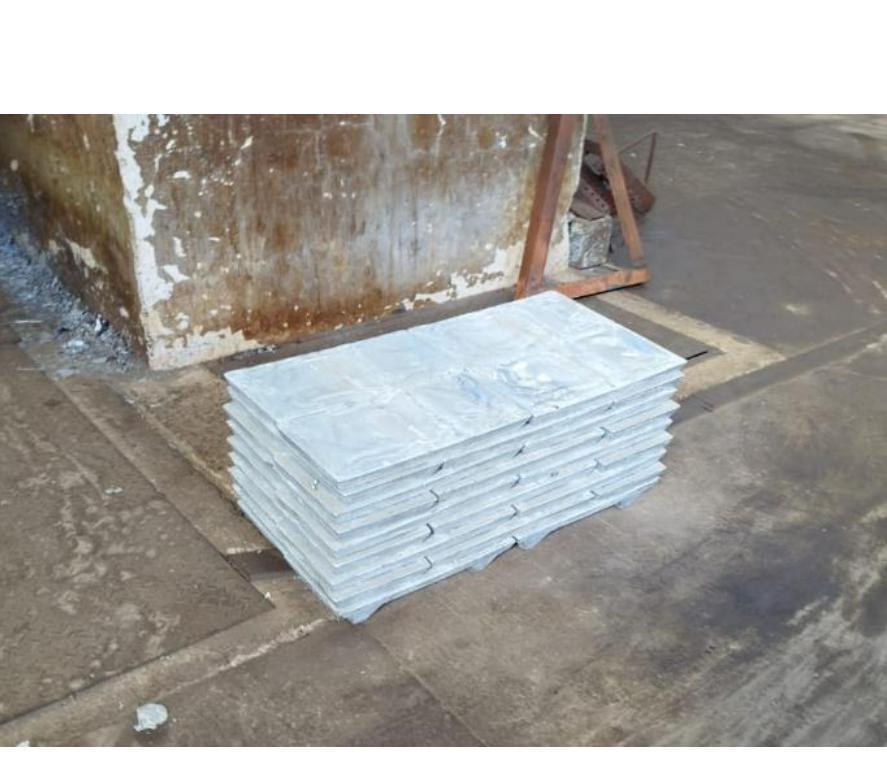
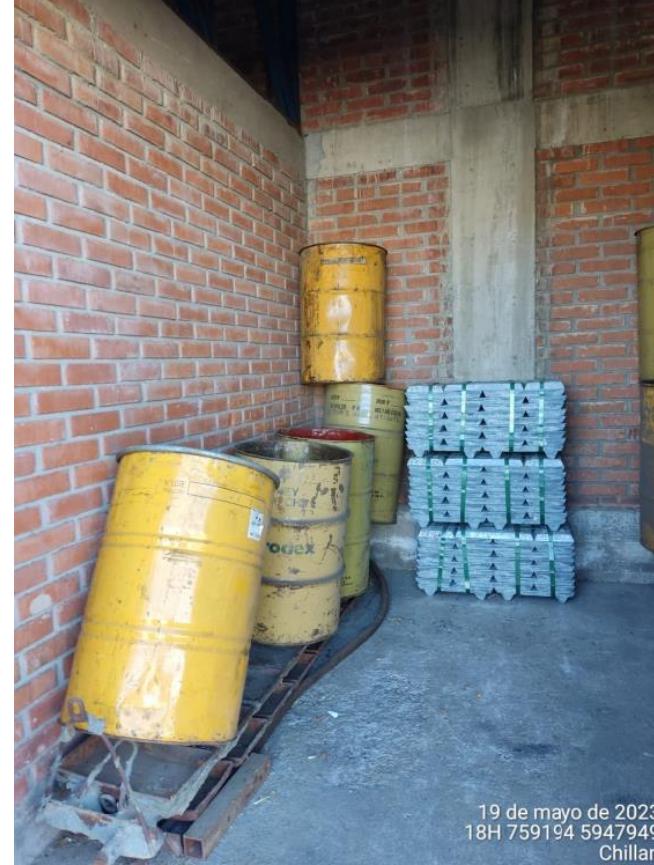
Se constata la existencia de bodegas a un costado del galpón de procesos y frente a estas, cerca del cerco perimetral sur del predio de la empresa, para almacenar residuos peligrosos y no peligrosos, así como torre de enfriamiento del proceso. Se verifica además la existencia de permisos sectoriales relacionados con almacenamiento de residuos. Se visita la bodega de zinc en que se almacena la materia prima para el proceso de galvanizado, donde se observó 1 m³ de zinc aproximadamente almacenado (fotografía 10).

Por otra parte, se constató la presencia de bins plásticos utilizados para almacenar ácido clorhídrico agotado (fotografía 11), resultante del proceso de producción, en bodega de insumos líquidos. Este líquido es almacenado en estos contenedores para ser llevado a destino final posteriormente. Al ser consultado por la presencia estos líquidos residuales en los contenedores, el Sr Victor Bravo indicó que, si bien las aguas del proceso son recirculadas y se hace uso nuevamente de estas aguas, hay un momento en que no pueden seguir siendo utilizadas por la disminución de la pureza del ácido clorhídrico, necesaria para la optimización del proceso, tras lo cual estos líquidos son almacenados y enviados a destino final con una empresa autorizada.

Fotografía 10	Fecha: 19-05-2023		Fotografía 11	Fecha: 19-05-2023	
Coordenadas DATUM WGS84 HUSO 18	Coordenada Norte: s/i	Coordenada Este: s/i	Coordenadas DATUM WGS84 HUSO 18	Coordenada Norte: 5947949	Coordenada Este: 759194
Descripción medio de Prueba: Vista de lingotes de zinc presentes en área de trabajo.			Descripción medio de Prueba: Vista de bodega donde se almacena zinc (1 m ³ aproximadamente).		
19 de mayo de 2023 18H 759194 5947949 Chillan

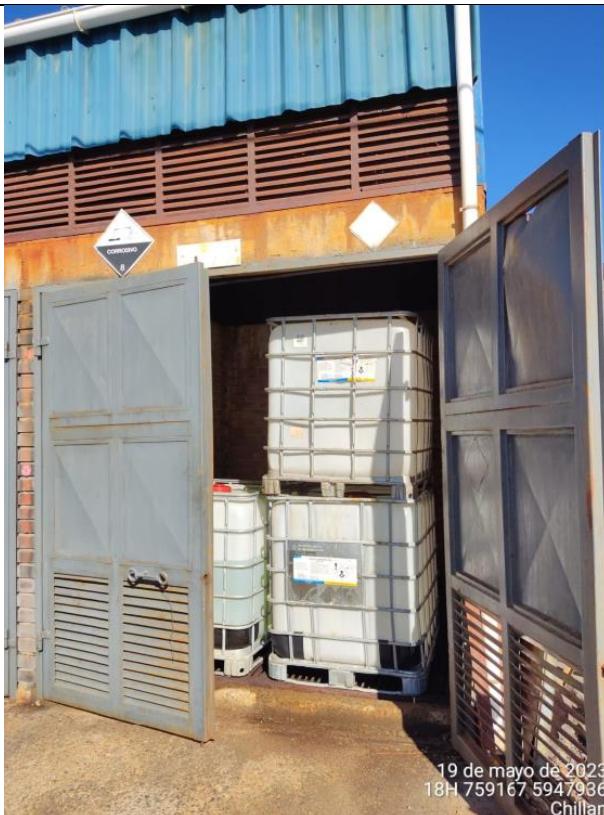
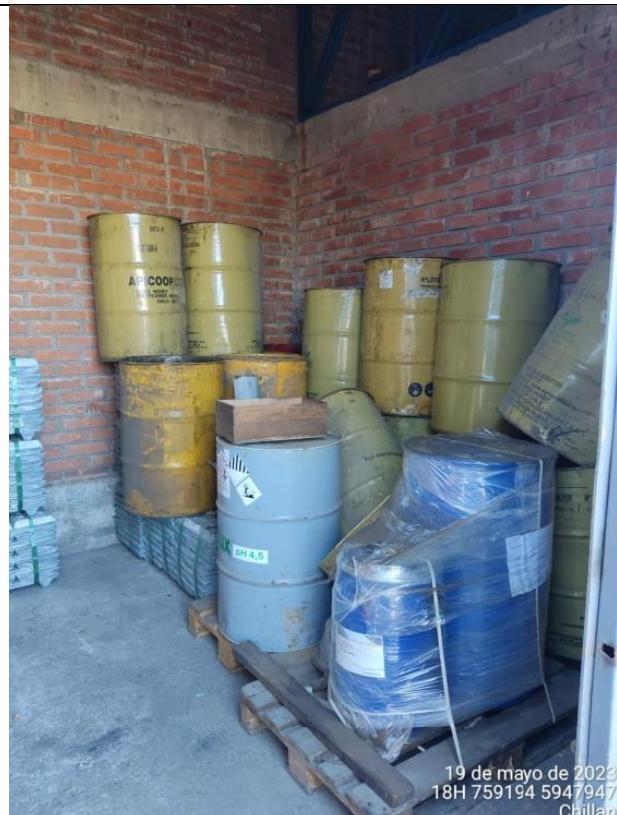
Se constato la ausencia de borras en la zona de almacenamiento de borras de desengrase (fotografía 12). Al ser consultado, el Sr. Victor Bravo indicó que en marzo se realizó el retiro de borras acumuladas, motivo por el cual no había borras almacenadas en dicha bodega.

Fotografía 12	Fecha: 19-05-2023	Fotografía 13	Fecha: 19-05-2023
Coordenadas DATUM WGS84 HUSO 18	Coordenada Norte: 5947936	Coordenada Este: 759167	Coordenadas s/n
Descripción medio de Prueba: Vista de bodega de insumos líquidos donde se almacenan bins plásticos.		Descripción medio de Prueba: Vista de zona de almacenamiento de borras de desengrase.

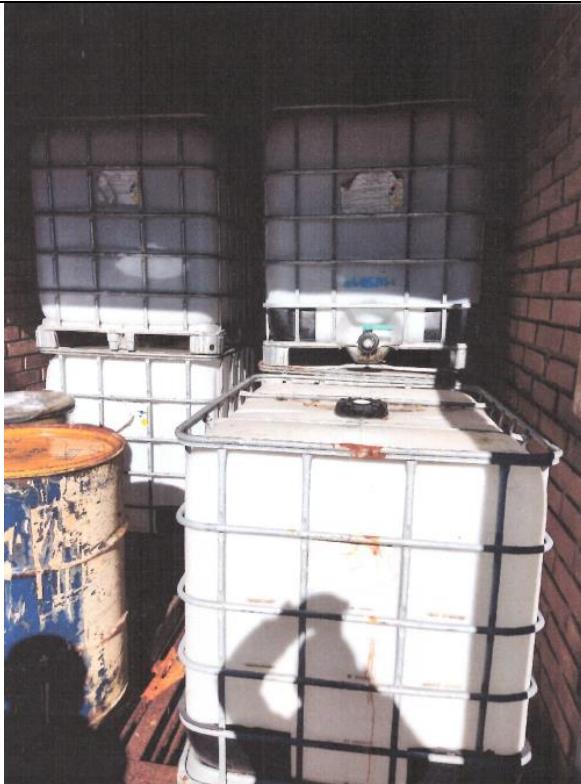
El titular envió la orden de compra y factura correspondiente a los bins exigidos, junto con fotografías de los bins adquiridos.

Fotografía 14	Fecha: n/a	
Coordinadas DATUM WGS84 HUSO 19	Coordenada Norte: s/i	Coordenada Este: s/i
Descripción medio de Prueba: Fotografía enviada por el titular donde se muestra os bins adquiridos para el plan de contingencia.

- e) En relación con los hechos constatados referidos a Plan de contingencia, se subsana el incumplimiento respecto a no haber contado con los bins para el plan de contingencia en caso de derrame al momento de la inspección, por lo que se concluye que no existen hallazgos de relevancia ambiental a las exigencias analizadas.
