## INFORME TÉCNICO DE FISCALIZACIÓN AMBIENTAL

CANTERA CHACABUCO - COLINA

DFZ-2023-1711-XIII-RCA

JUNIO 2023

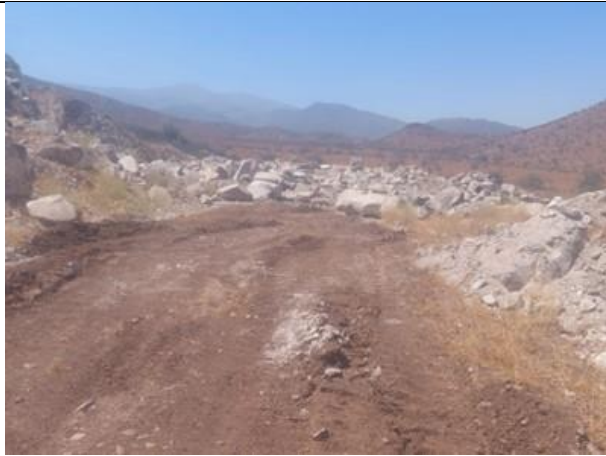
**Fotografía 1.**

**Descripción Medio de Prueba:** Cantera N°1 de extracción de material (roca), observándose rocas de coloración blanca, que se observaban removidas del terreno natural.

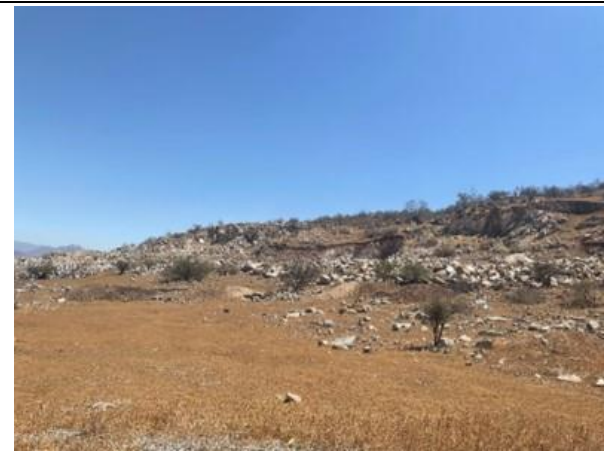
**Fotografía 2.**

**Descripción Medio de Prueba:** Cantera N°2 de extracción de material (roca), observándose material removido de similares características al observado en la Cantera N°1.

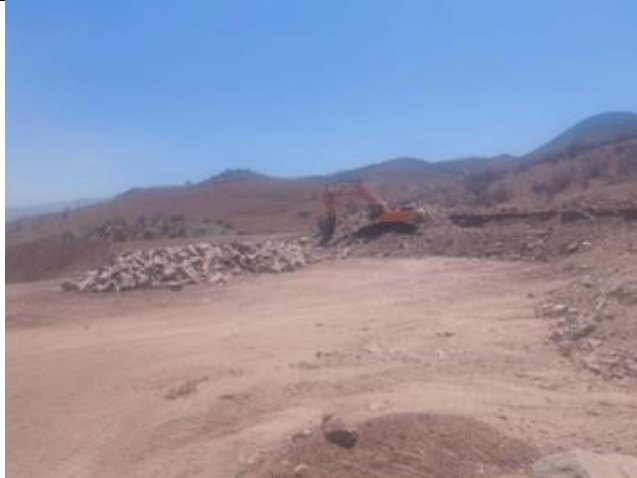
**Fotografía 3.**

**Descripción Medio de Prueba:** Sector de acopio de materia prima, observándose excavador y acopios de rocas y tierra de cantera.

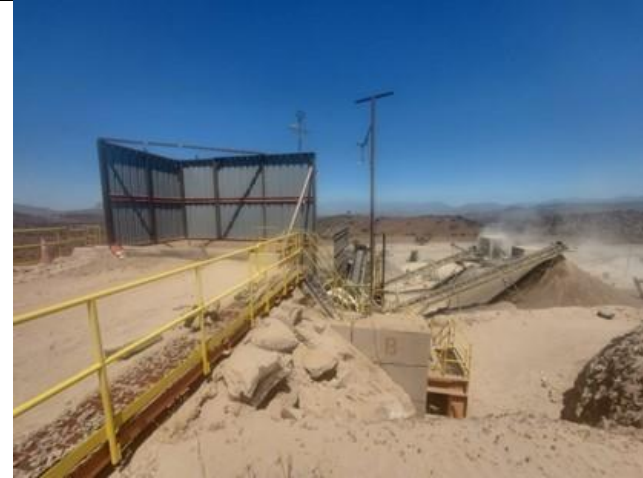
**Fotografía 4.**

**Descripción Medio de Prueba:** Chancador primario, ubicado a un costado de la sala de control y del sector de acopios de rocas y tierra de cantera.

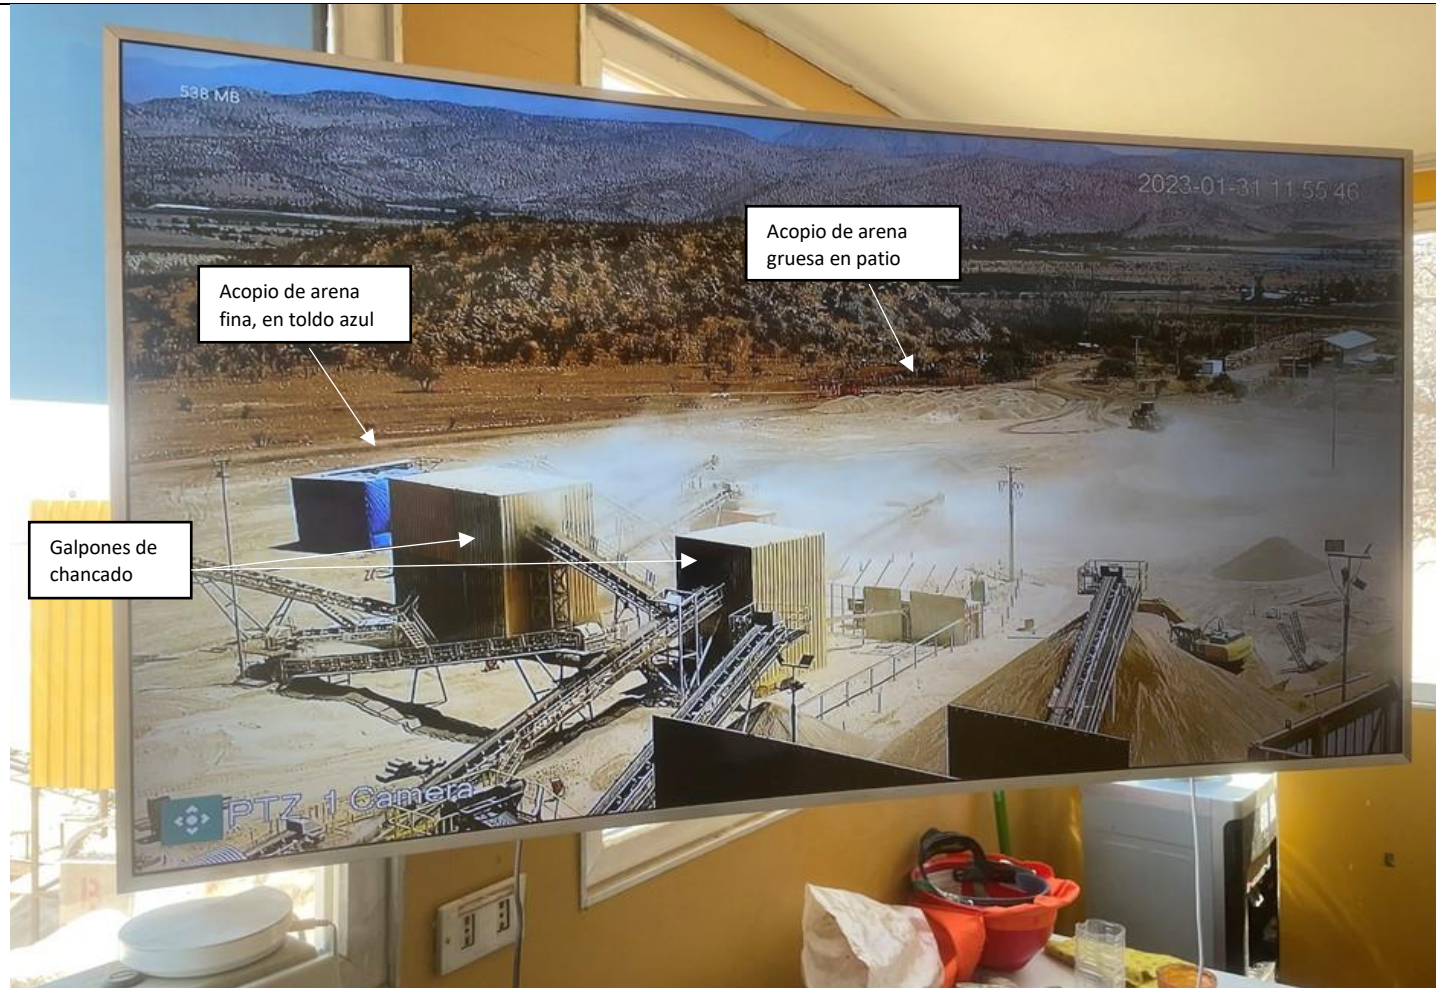
**Fotografía 5.**

**Descripción del medio de prueba:** Pantalla de sala control que muestra panorámica del proceso de chancado, efectuado en 2 galpones metálicos, en que el material ingresa y sale a través de cintas transportadoras. En la fotografía es posible observar distintos puntos de acopio de los materiales obtenidos y maquinaria para su movimiento. En la fotografía también se puede observar las emisiones generadas de material particulado fino, mayoritariamente de los procesos de chancado.

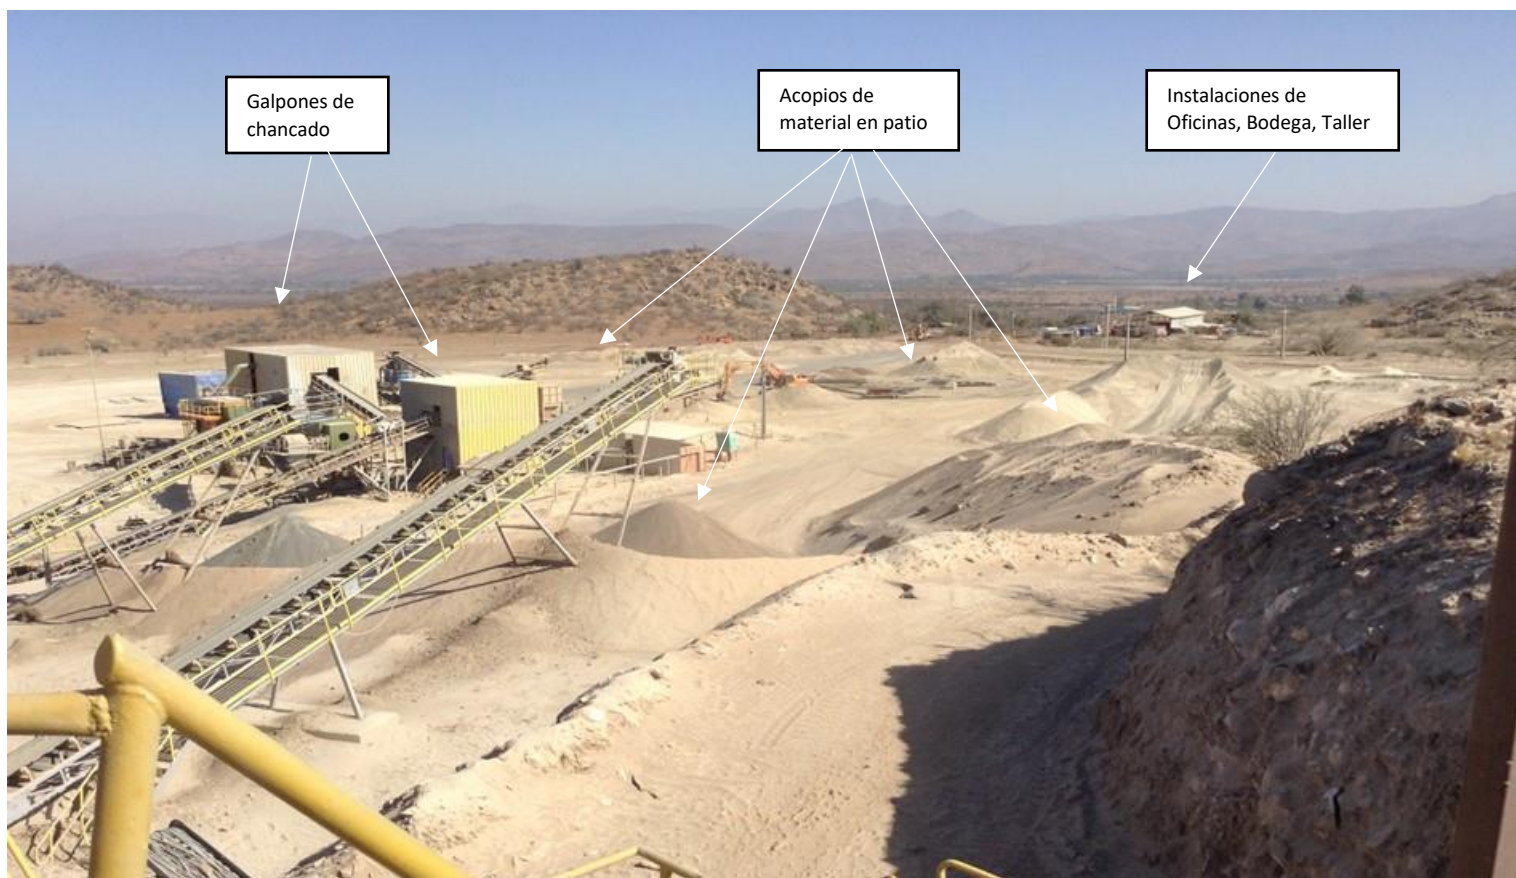
**Fotografía 7.**

- o. Durante esta inspección se visitó, nuevamente, el sector donde se ubica la sala de control y chancador primario (Fotografía 7) para tener una panorámica de los procesos de chancado, clasificación y acopio de los materiales procesados y separados por tamaño, observándose dos chancadores encapsulados (al interior de 2 galpones). Cada galpón cuenta con abertura para el ingreso de materiales, a través de cinta transportadora. Sobre el proceso Francisco Hanke informó que los acopios de productos bajo 1 mm eran utilizados en aditivos de la construcción del tipo “Beckron” y los acopios de material de bajo 5 mm correspondían a arena. En este lugar se sumó a la inspección el Sr. Pablo Meza, ingeniero en minas de la Empresa PROKA, dado que el Sr. Francisco Hanke informó se debía retirar. A partir de este punto el recorrido se efectúa en compañía del Sr. Meza

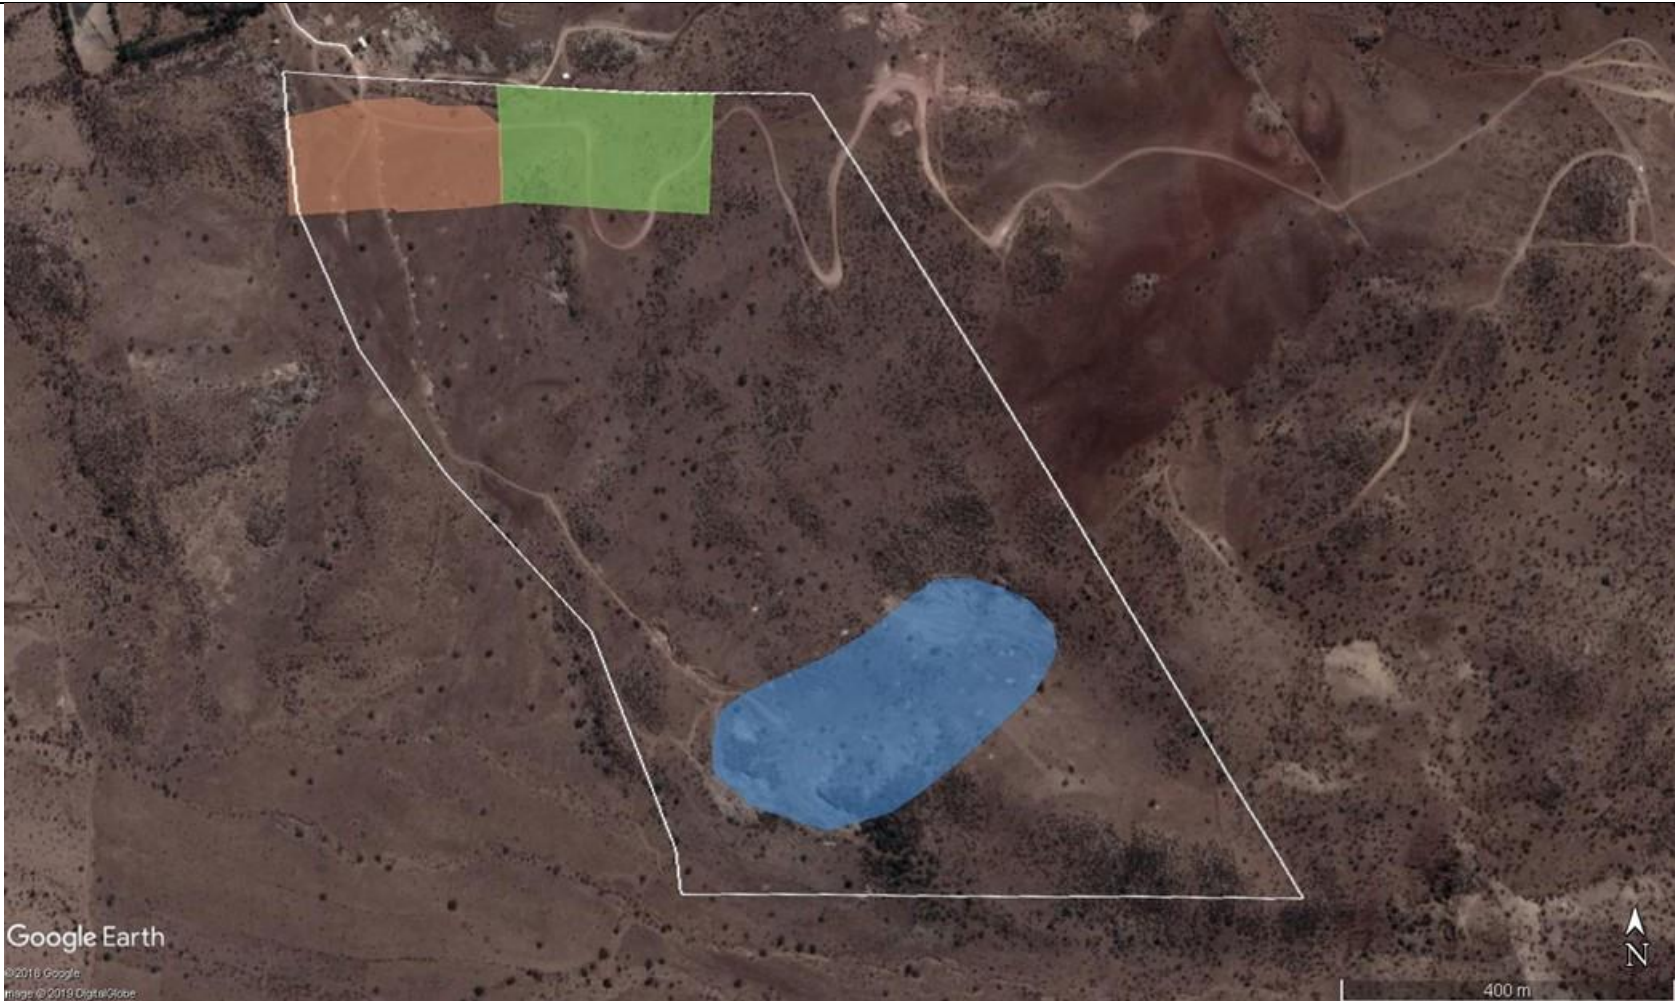
**Figura 3.**

- t. De acuerdo a lo constatado en terreno y mediante la revisión de imágenes satelitales de Google Earth (ver Figuras 3 a 7) es posible señalar lo siguiente:

- Desde inicios del año 2022 (principios de marzo de 2022, según informó PROKA, empresa encargada de la operación de la unidad fiscalizable, a través de un contrato con el titular del proyecto Canteras Chacabuco S.A.), se dio inicio a la intervención del área evaluada ambientalmente, realizándose el retiro de material suelto desde la zona de extracción (cantera), denominado como “desmonte”, para su posterior procesamiento.

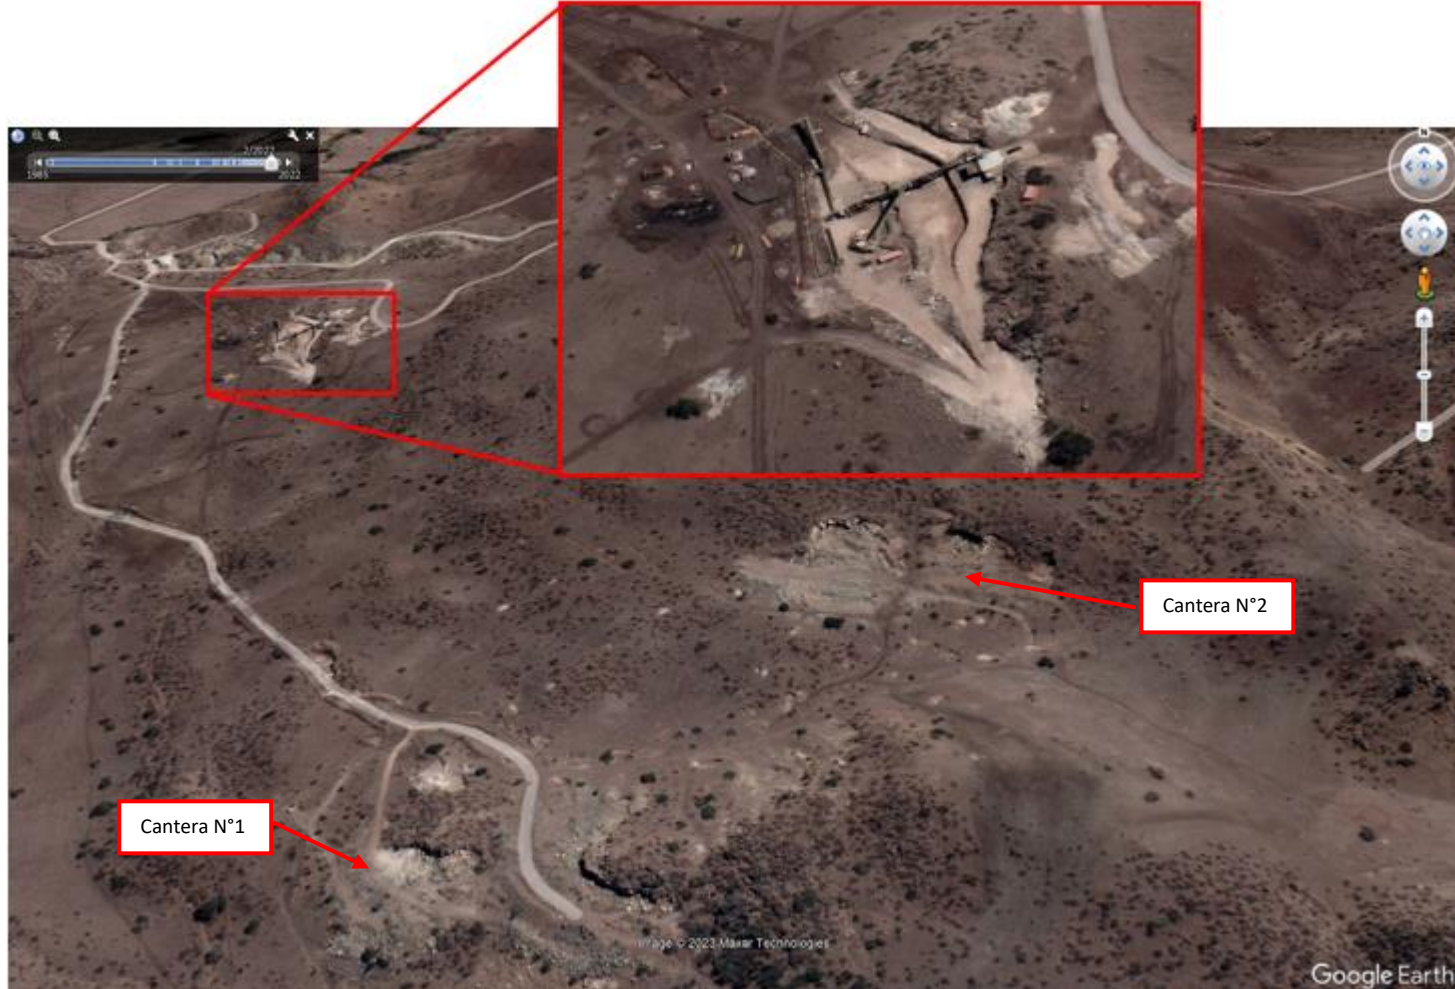
Figura 4.

- Durante el año 2022 y el primer trimestre del 2023, se verifica la instalación y montaje de la planta de chancado, incluyendo el proceso de selección (clasificación), así como la habilitación de los sectores de acopio de material de extracción y procesado. Estas obras forman parte de la fase de construcción del proyecto que, de acuerdo a la RCA 58/2015, se estimaba durarían aproximadamente 6 meses, pero han transcurrido por lo menos 12 meses, sin que a la fecha el titular haya informado a esta SMA del inicio de la etapa de construcción del proyecto, de acuerdo a lo señalado en el considerando 9 de la RCA 58/2015.

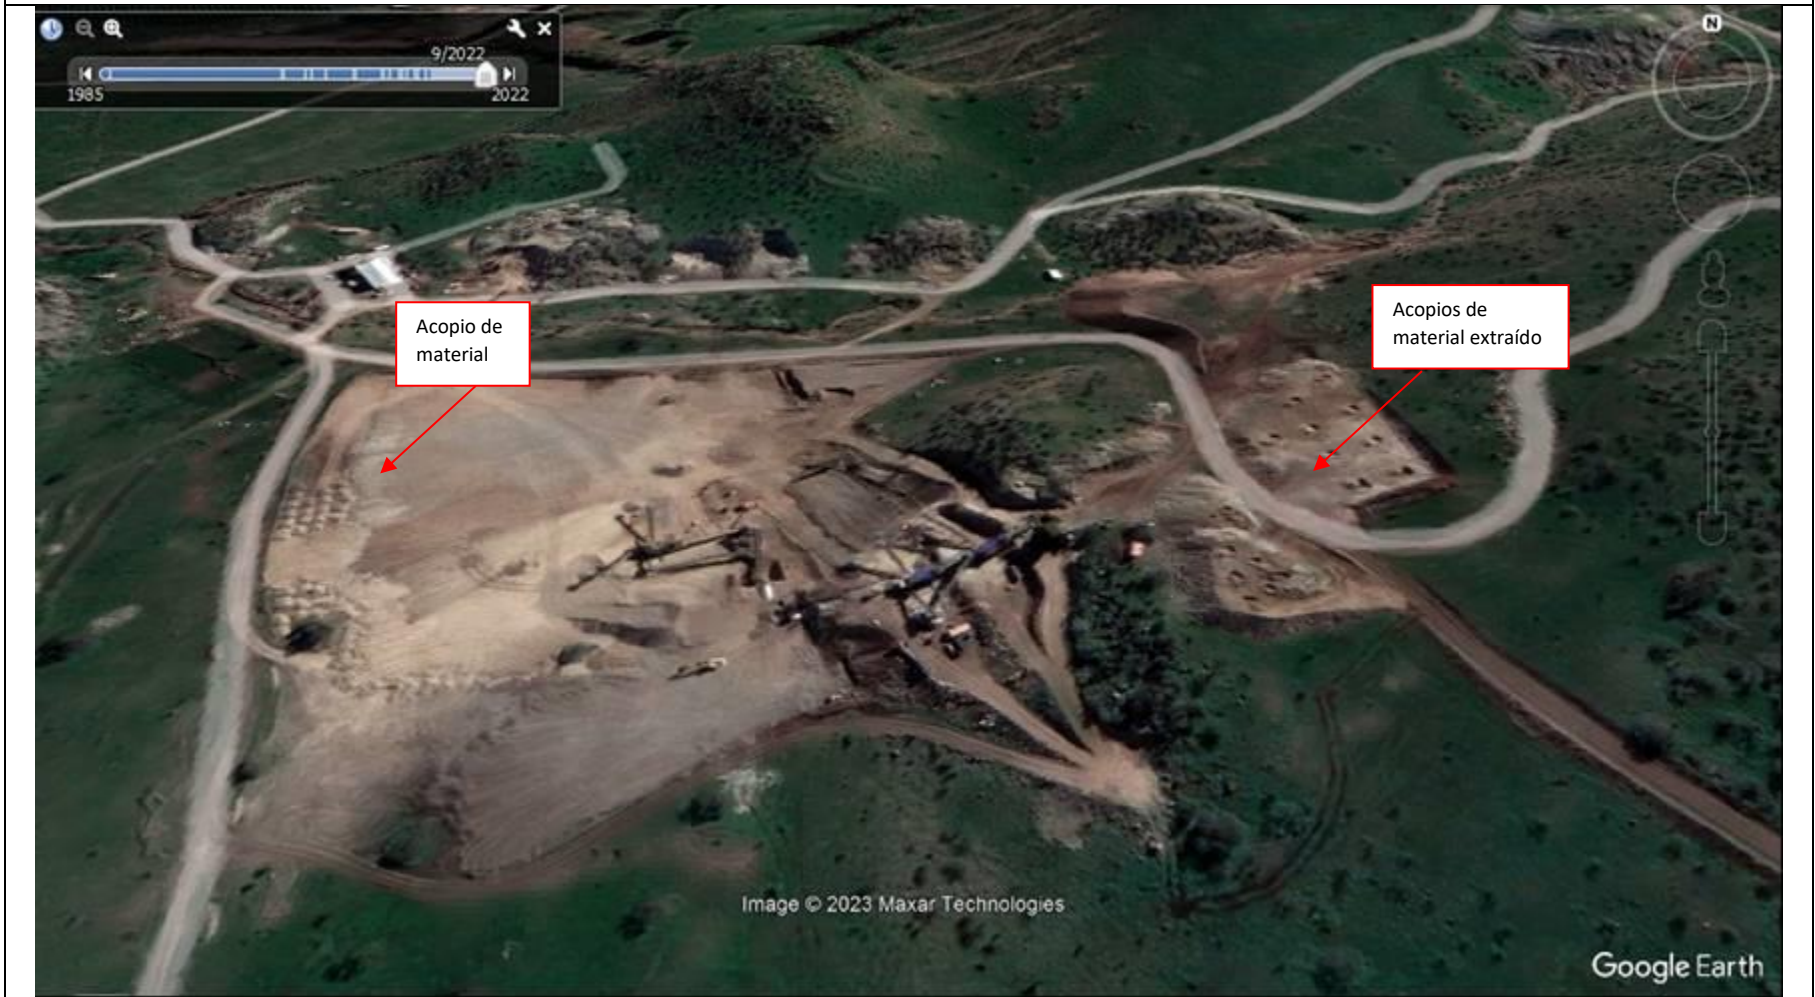
Figura 6.

- Se constató que la planta se encuentra procesando material extraído de cantera, informándose que se trata de material suelto extraído desde la zona de extracción, denominado como “desmonte”. La RCA 58/2015, a través del considerando 8.7. dejó establecido que “El titular efectuará al comienzo de la fase de operación, la limpieza del material rocoso disgregado a nivel superficial, dejado por las actividades previas de terceros, de extracción de roca en la cantera”. Por lo tanto, el procesamiento del material realizado forma parte del comienzo de la fase de operación del proyecto, sin que a la fecha el titular haya informado a esta SMA del inicio de tal fase, de acuerdo a lo señalado en el Considerando 9 de la RCA 58/2015.
