## INFORME TÉCNICO DE FISCALIZACIÓN AMBIENTAL

GUACOLDA

DFZ-2023-1222-III-RCA

JUNIO 2023

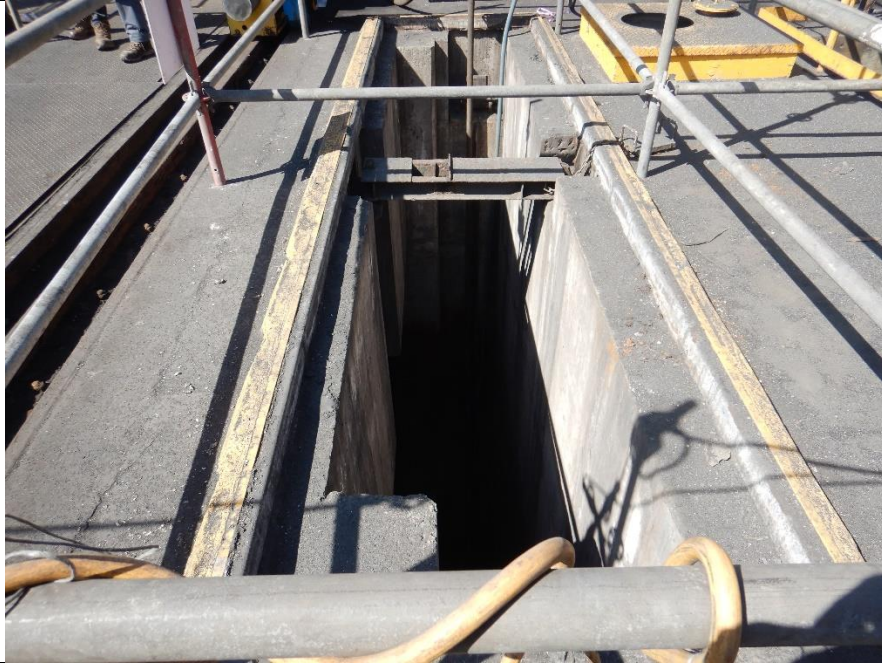
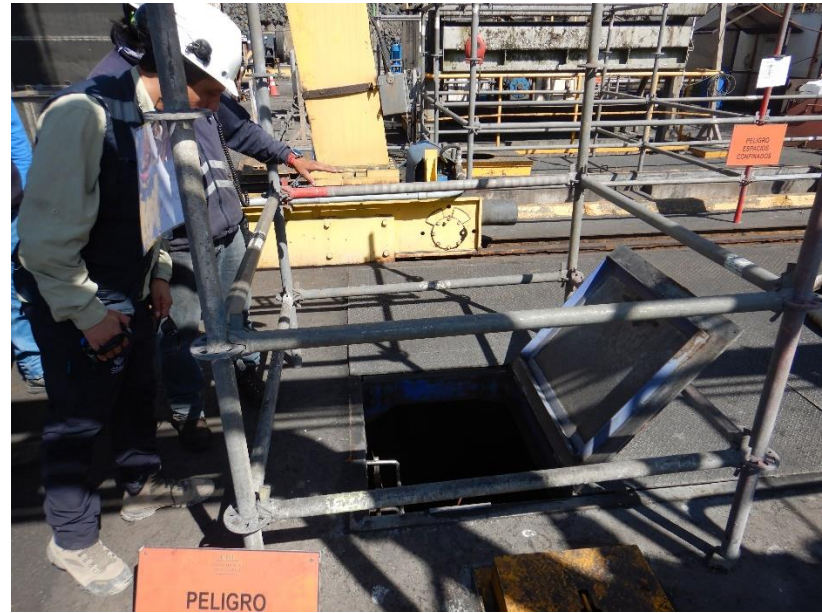
<b>Fotografía 1.</b>		<b>Fecha:</b> 24-04-2023		<b>Fotografía 1</b>		<b>Fecha:</b> 24-04-2023	
<b>Coordenadas UTM DATUM WGS84 HUSO 19</b>		<b>Norte:</b> 6849224	<b>Este:</b> 279340	<b>Coordenadas UTM DATUM WGS84 HUSO 19J</b>		<b>Norte:</b> 6849224	<b>Este:</b> 279340
<b>Descripción del medio de prueba:</b> Imagen de uno de los pozos de acumulación de agua de mar, pozo de la unidad 1.				<b>Descripción del medio de prueba:</b> Pozo de acumulación de agua de mar unidad 1, el que al momento de la inspección se encontraba en mantención.

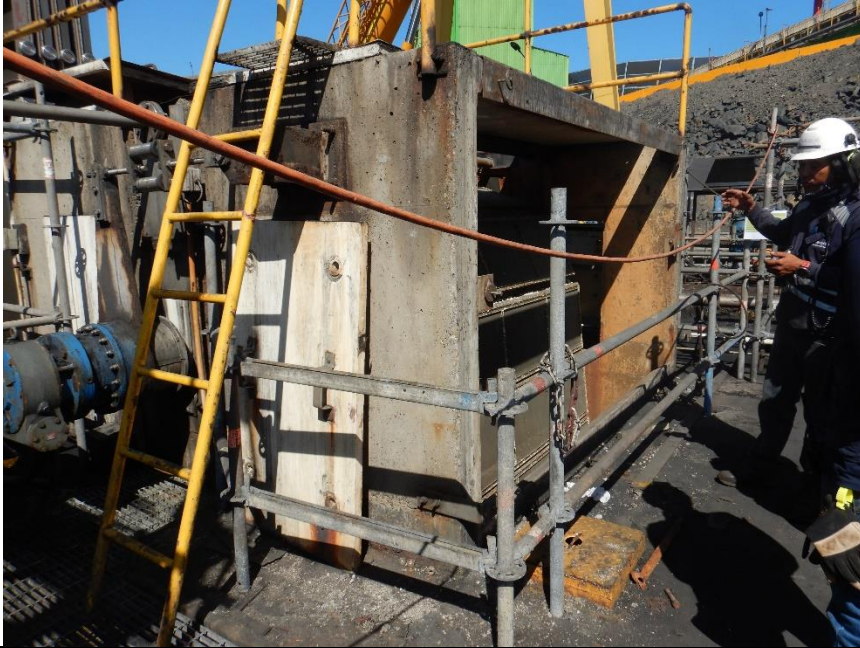
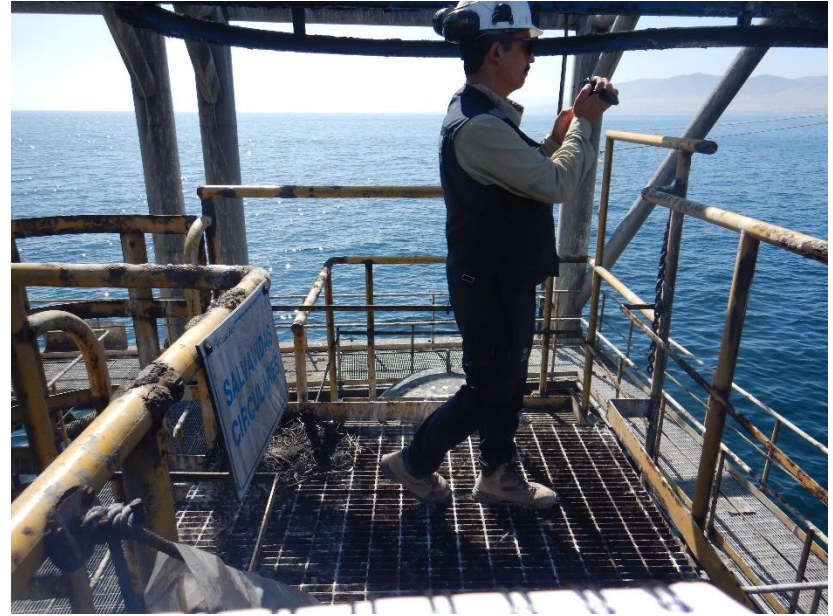
<b>Fotografía 2.</b>		<b>Fecha: 24-04-2023</b>		<b>Fotografía 3.</b>		<b>Fecha: 24-04-2023</b>	
<b>Coordenadas UTM DATUM WGS84 HUSO XX</b>		<b>Norte:</b>	<b>Este:</b>	<b>Coordenadas UTM DATUM WGS84 HUSO 19J</b>		<b>Norte: 6849290</b>	<b>Este: 279377</b>
<b>Descripción del medio de prueba:</b> Vista de la rejilla de recolección de organismos vivos del pozo de acumulación de la unidad 2				<b>Descripción del medio de prueba:</b> Parte superior donde se encuentra el sifón del sistema de aducción de la unidad 1, correspondiente al punto por donde ingresa el agua de mar.

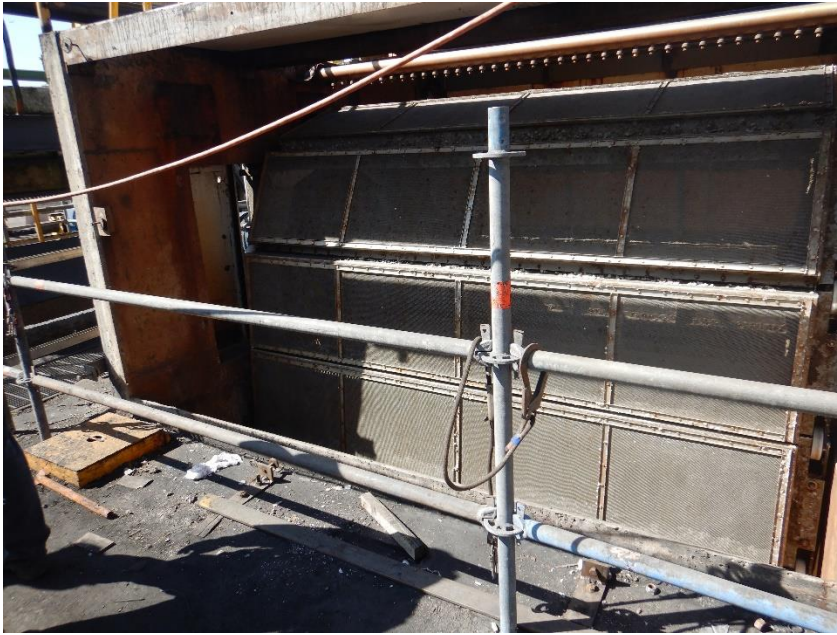
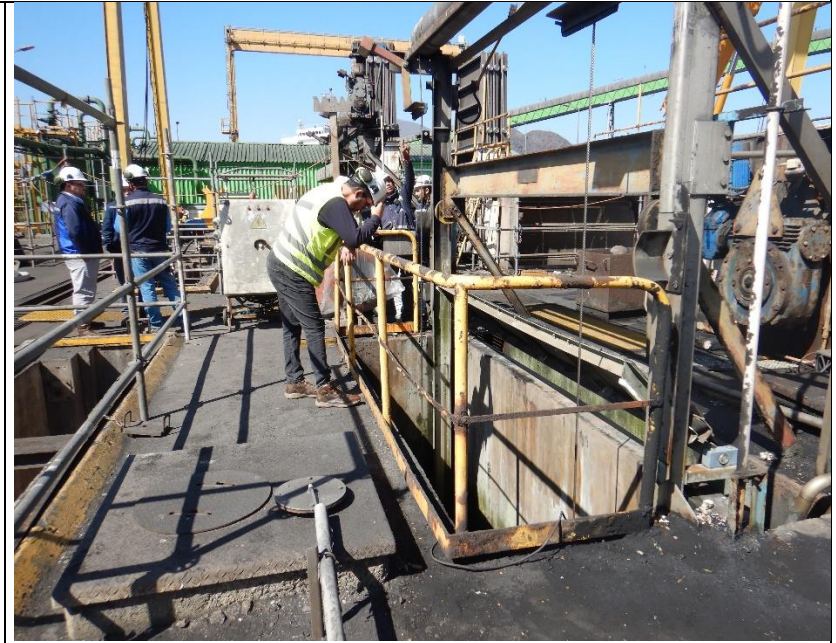
<b>Fotografía 4.</b>		<b>Fecha: 24-04-2023</b>		<b>Fotografía 5</b>		<b>Fecha: 24-04-2023</b>	
<b>Coordenadas UTM DATUM WGS84 HUSO 19J</b>		<b>Norte: 6849231</b>	<b>Este: 279334</b>	<b>Coordenadas UTM DATUM WGS84 HUSO 19J</b>		<b>Norte: 6849231</b>	<b>Este: 279334</b>
<b>Descripción del medio de prueba:</b> Vista de la rejilla de contención de organismos marinos, del pozo de la unidad 2.				<b>Descripción del medio de prueba:</b> Vista del pozo de acumulación de agua de mar de la unidad 2.

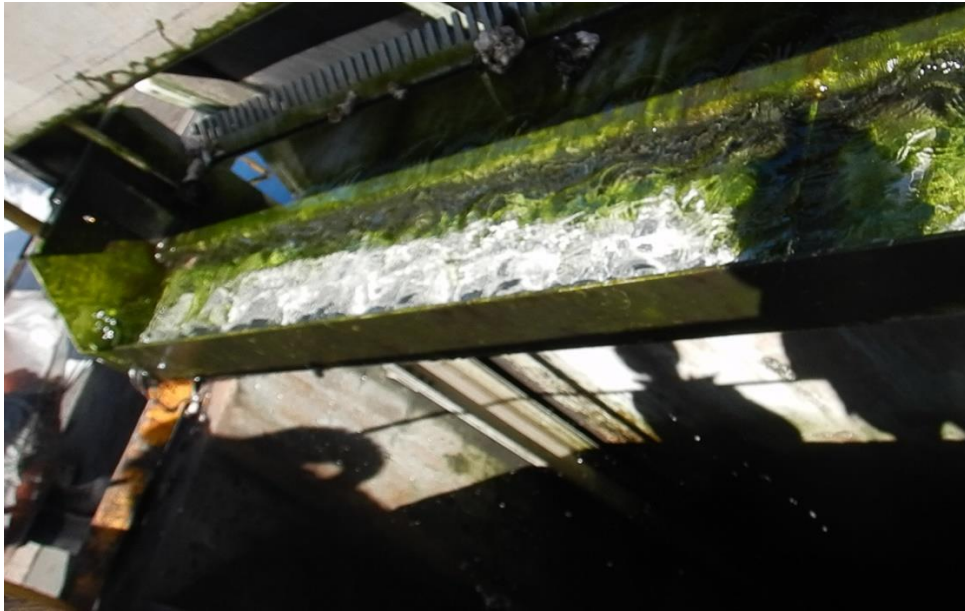
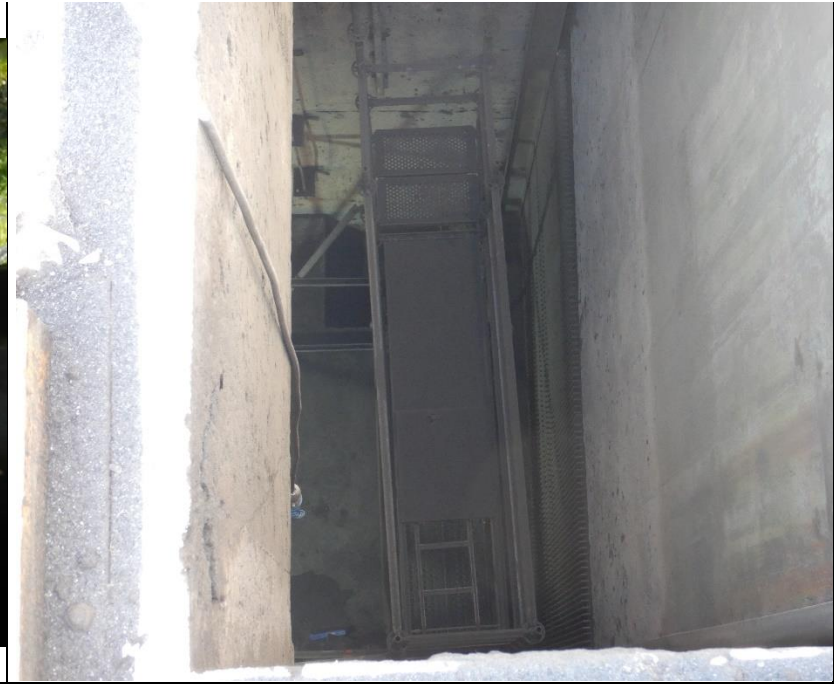
<b>Fotografía 6.</b>		<b>Fecha:</b> 24-04-2023		<b>Fotografía 7.</b>		<b>Fecha:</b> 24-04-2023	
<b>Coordenadas UTM DATUM WGS84 HUSO 19J</b>		<b>Norte:</b> 6849231	<b>Este:</b> 279334	<b>Coordenadas UTM DATUM WGS84 HUSO 19J</b>		<b>Norte:</b> 6849224	<b>Este:</b> 279340
<b>Descripción del medio de prueba:</b> Vista de la rejilla de recolección de organismos marinos del pozo de acumulación de la unidad 2, la que se encontraba en funcionamiento.				<b>Descripción del medio de prueba:</b> Vista de la rejilla de recolección de organismos del pozo de acumulación de la unidad 1, la que se encontraba en mantención.

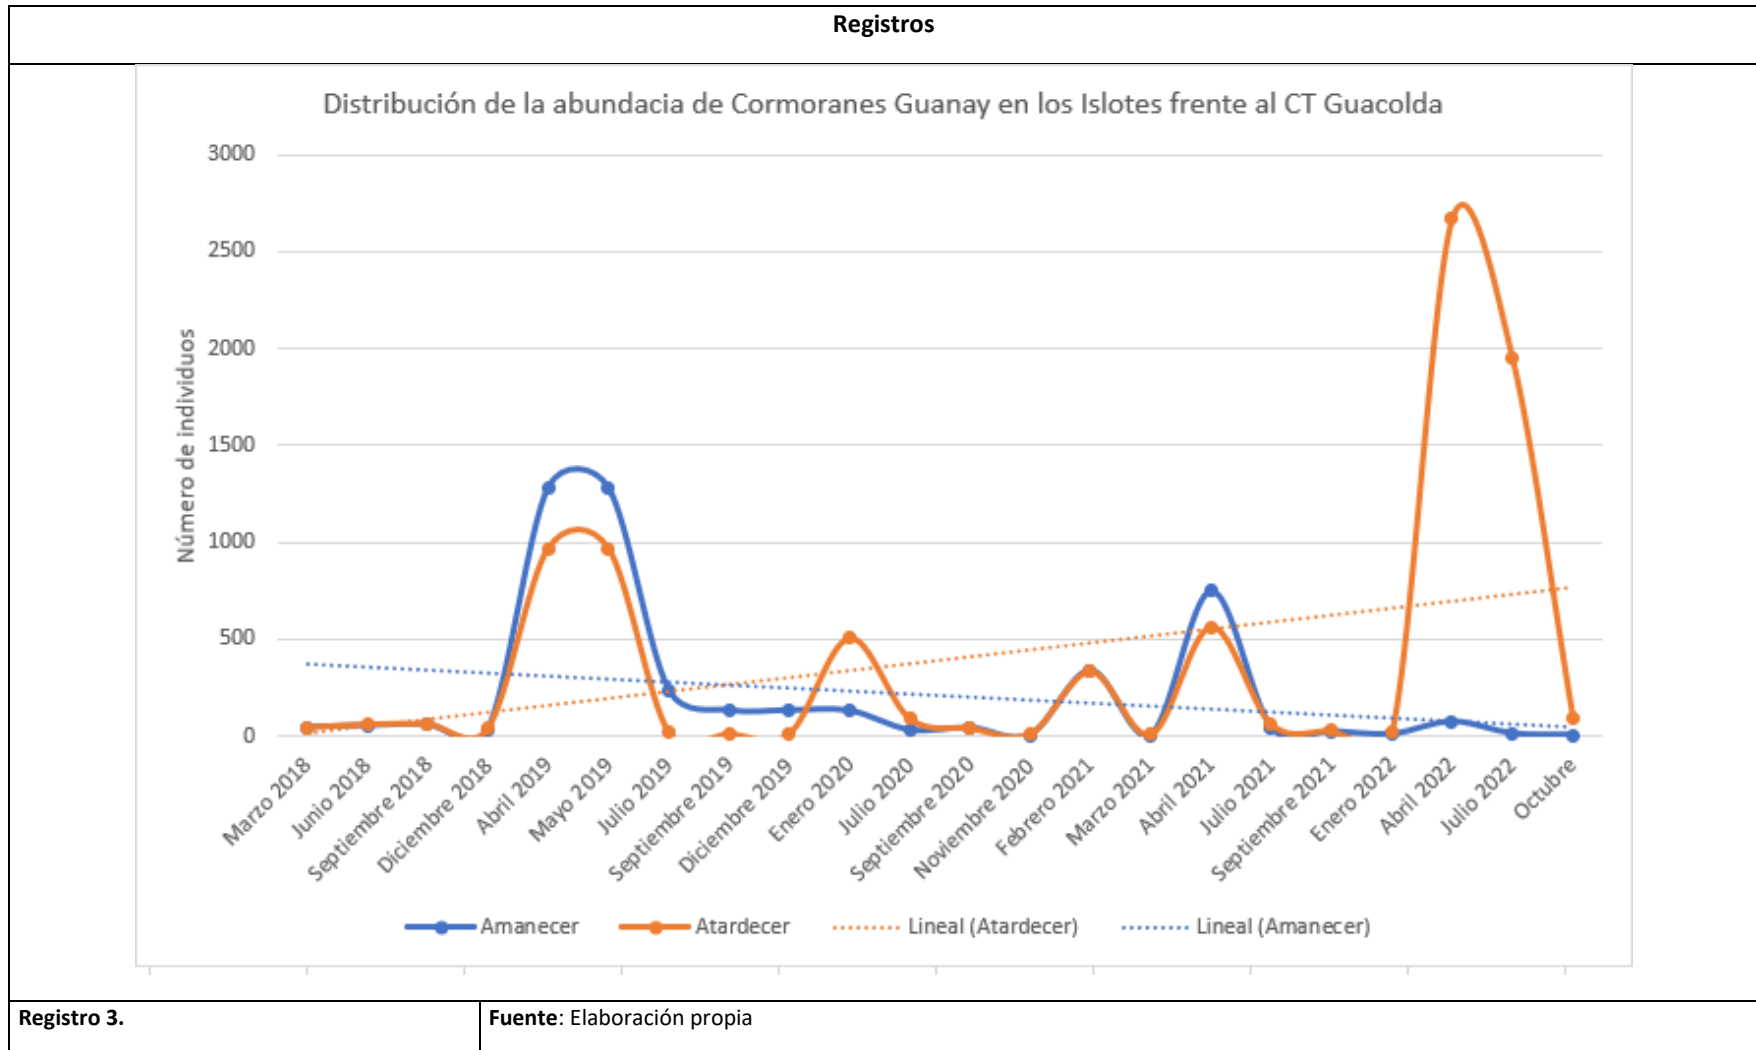
**Descripción del medio de prueba:** Tabla de abundancia con los individuos de cormoranes guanay en los islotes del CT Guacolda registrados en los PVA realizados por el titular hasta octubre de 2022. En amarillo se destaca monitoreos donde se registraron más de 100 aves.

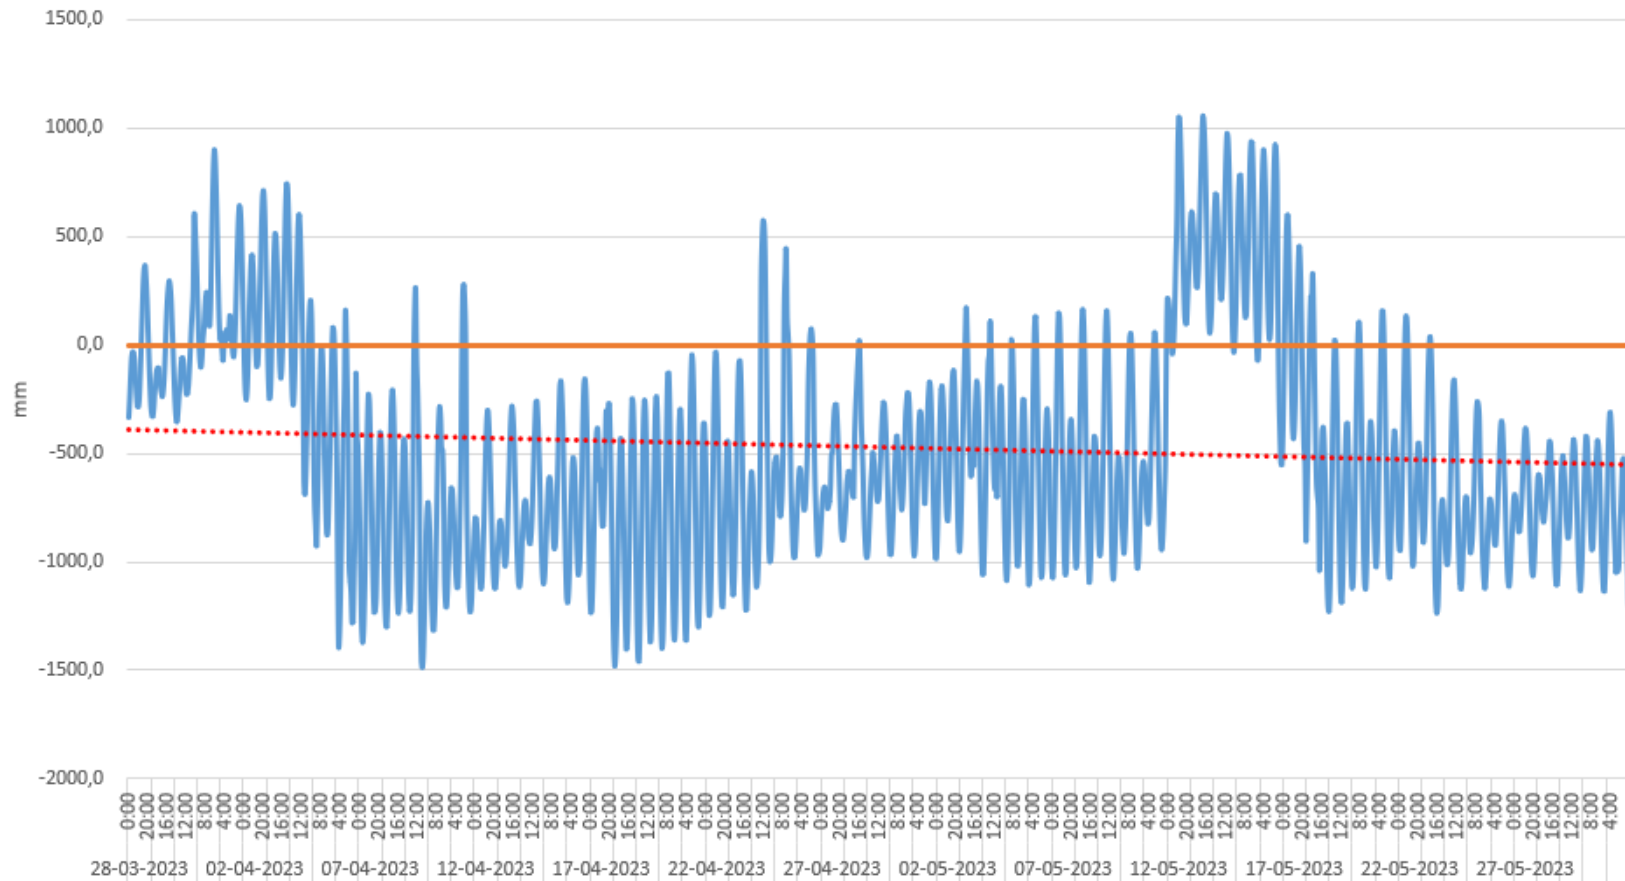
Registro 9.

Niveles de agua de mar en el pozo de acumulación (intake) U5

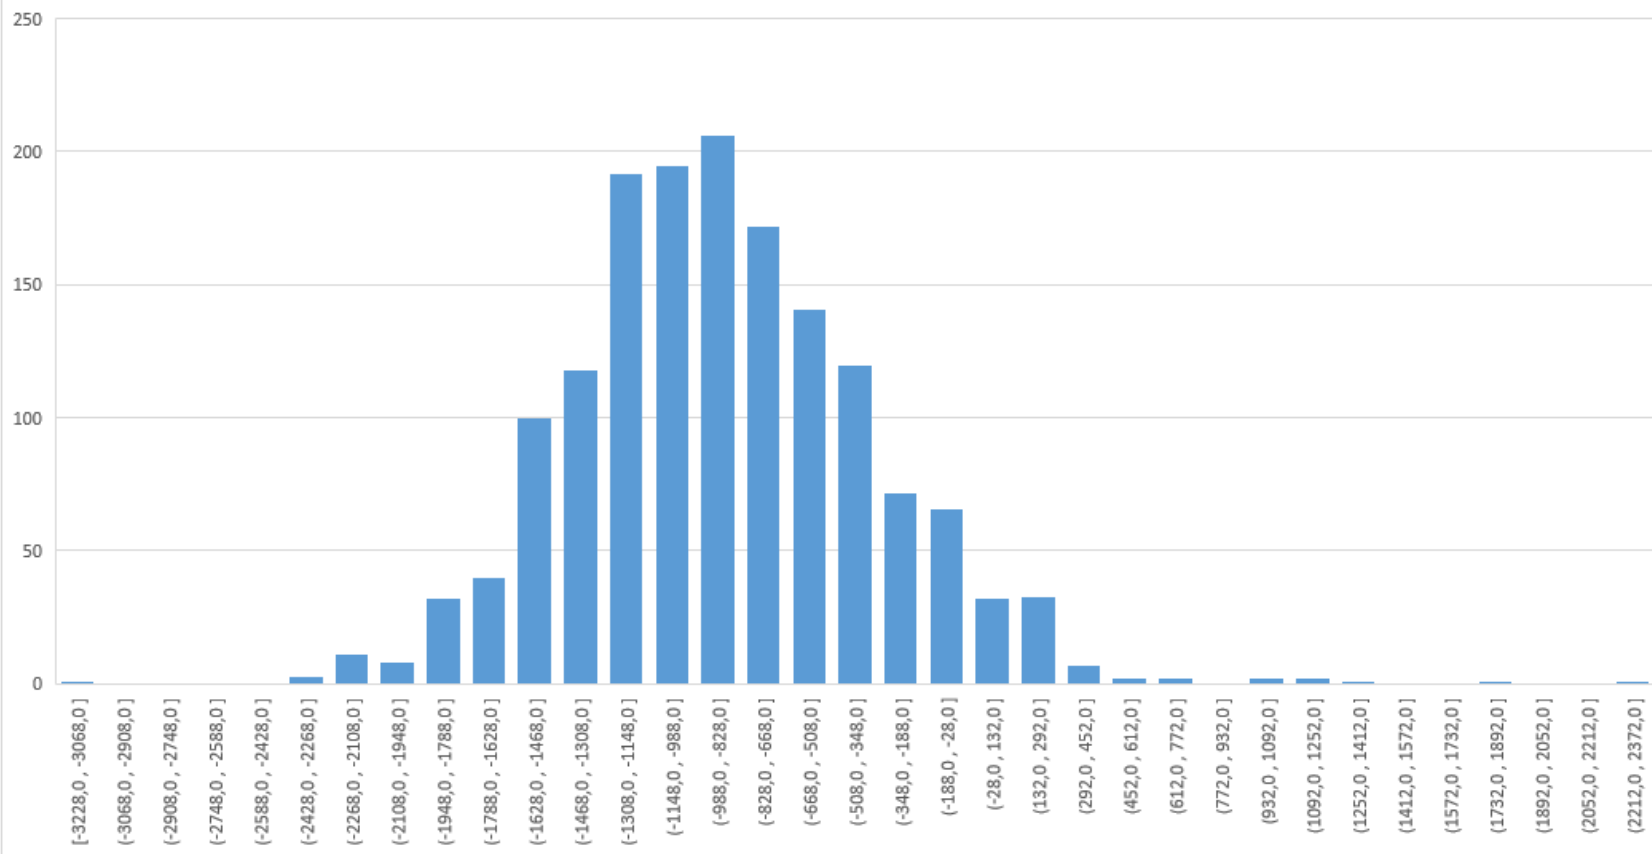
Registro 10.

Histograma niveles de agua de mar en el pozo de acumulación (intake) U1
