INFORME TÉCNICO DE FISCALIZACIÓN AMBIENTAL

“EMPRESTITO LOS LINGUES”

DFZ-2023-211-X-RCA

JUNIO 2023

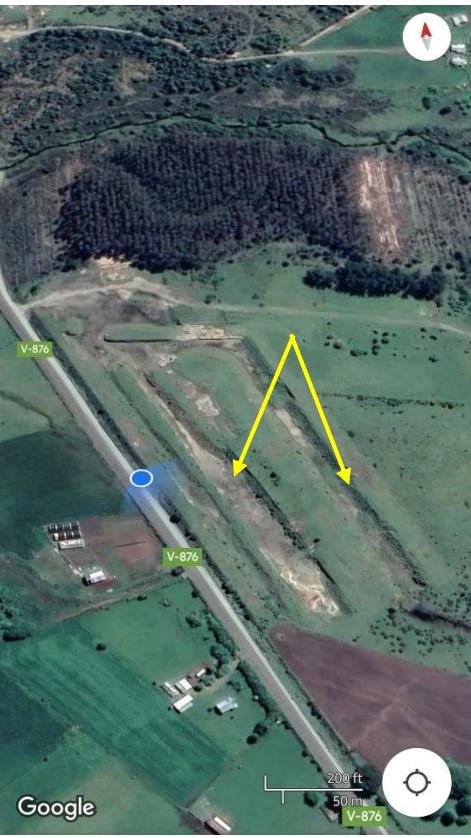
Figura 2. Fecha: 24-05-2023 Descripción del medio de prueba: Ubicación desde donde se puede observar parte del empréstito y respectivas zanjas de extracción (Fuente: Elaboración propia en base a www.google.cl/maps).	Figura 3. Fecha: 24-05-2023 Descripción del medio de prueba: Portón de ingreso a empréstito Los Lingues.

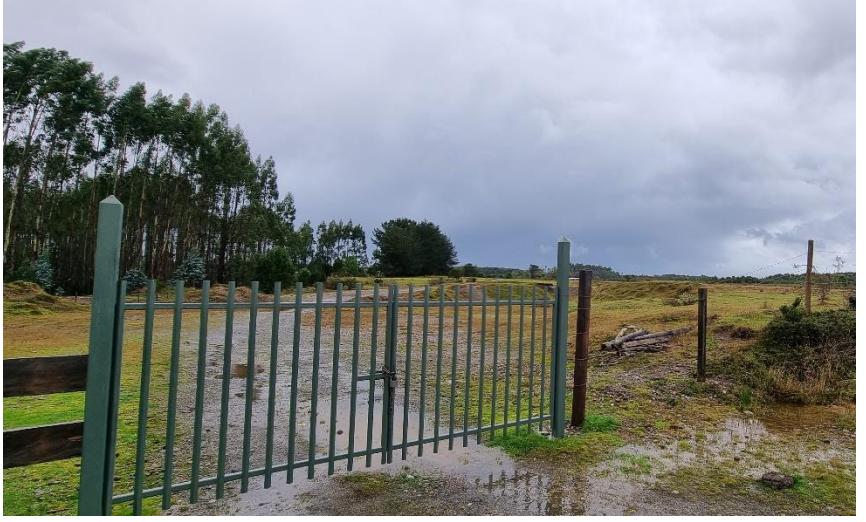
- Se observa un portón de acceso al predio, el cual se encuentra cerrado con candado.
- Desde la vía principal, se observan sectores con desniveles de terreno y cubiertos por pasto, lo que correspondería al área de extracción del proyecto.
- En el lugar, persona del sector indica que dicho proyecto de áridos, había cerrado hace unos 13 años aproximadamente.
- No fue posible verificar situación actual del terreno explotado, ya que no se pudo acceder por ausencia de propietario del lugar.

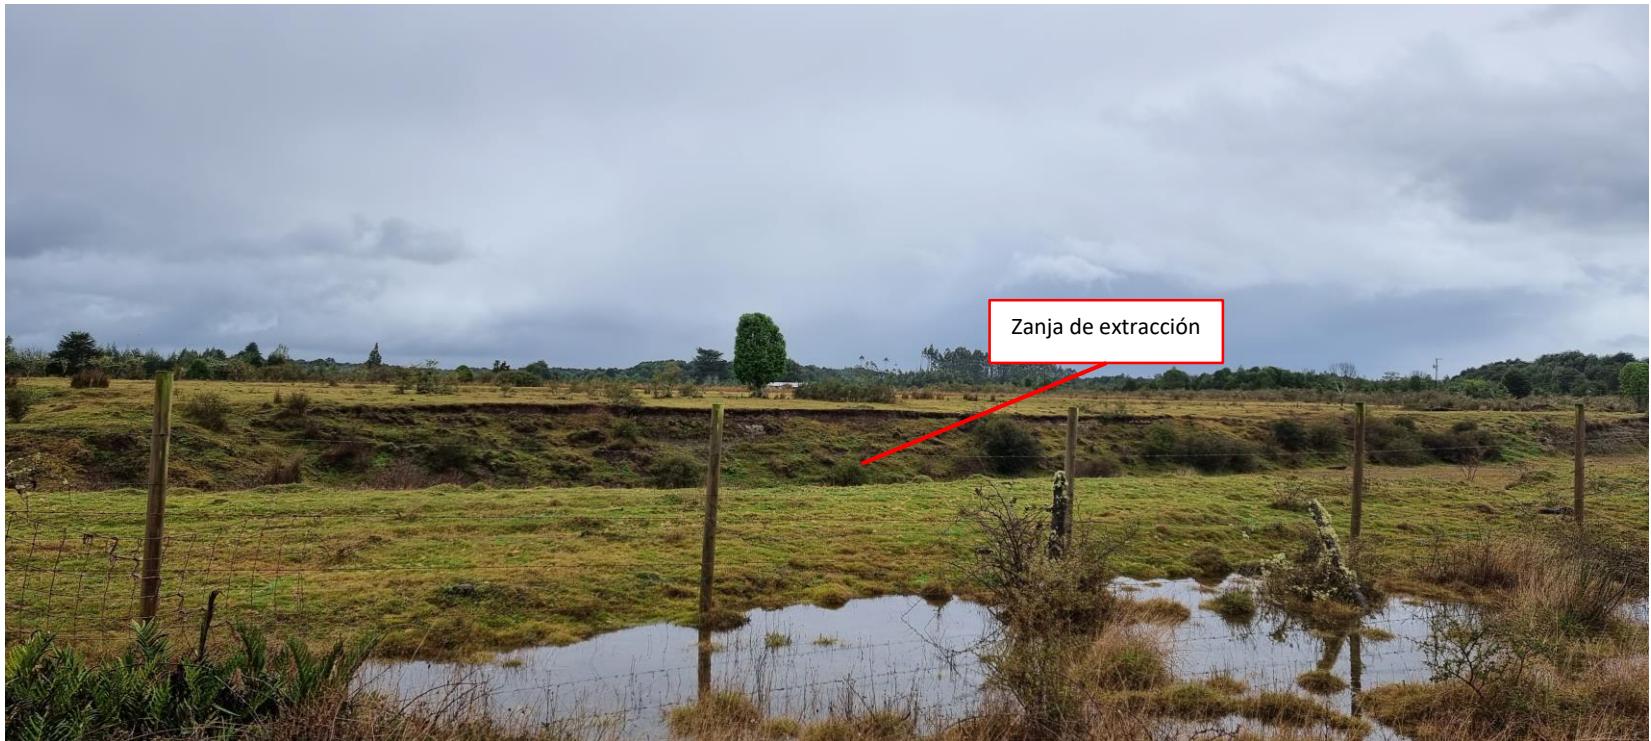
Figura 4.

Descripción del medio de prueba: Vista hacia el interior del empréstito, observando parte de una zanja explotada.

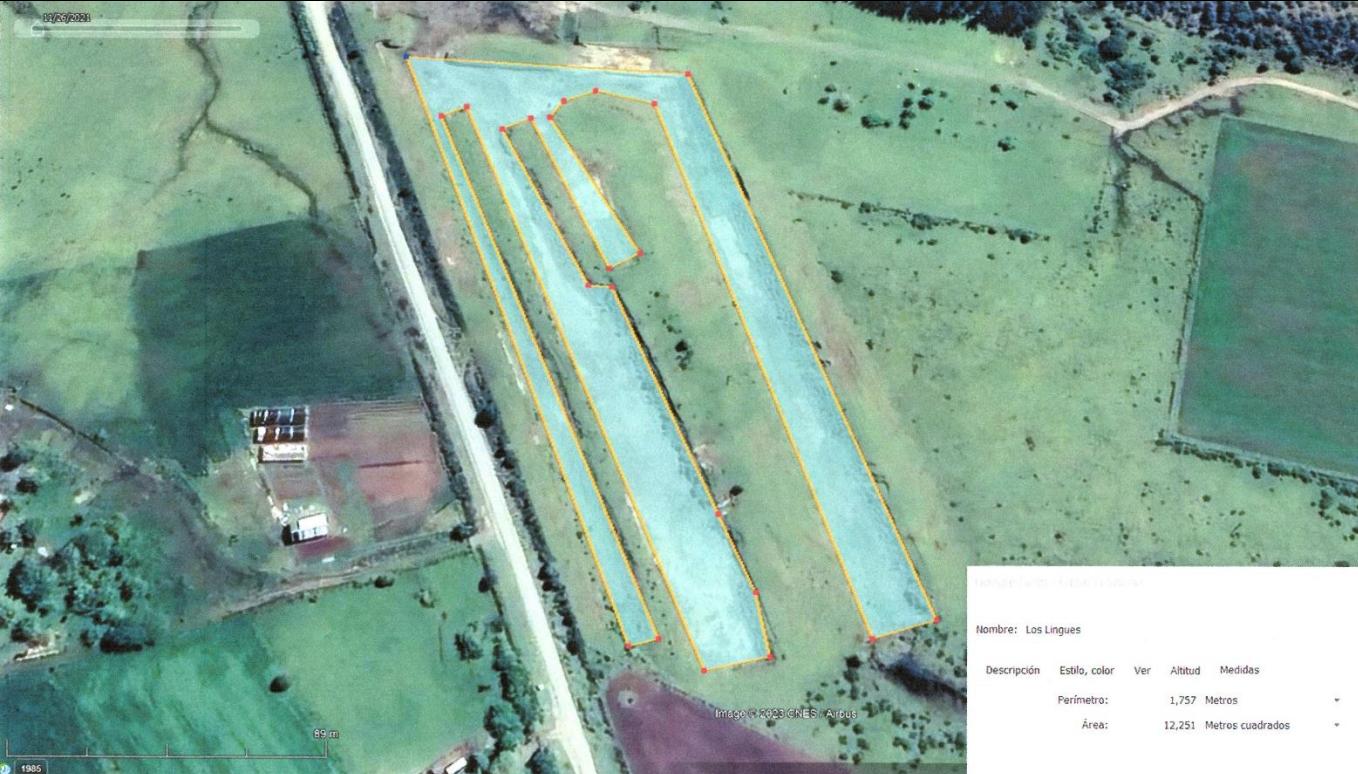
Figura 5.

Sin perjuicio de lo anterior, presenta un plano de Google Earth, donde calculó el volumen aproximado del material extraído, el cual corresponde a **61.255 m³**. Para dicho calculo, informa un perímetro de extracción de 1.757 m, una profundidad de las zanjas promedio de 5 m, y un área de 12.252 m² (Figura 5).

- Se observa que el área explotada, se encuentra al interior del perímetro evaluado en la RCA;
- Cabe hacer presente que el titular Dragados CVV, como operador del empréstito, no presentó información solicitada por esta SMA.

Volumen= Área x Profundidad.

$$\text{Volumen}= 12.251 \text{ m}^2 \times 5 \text{ m} = 61.255 \text{ m}^3$$

Descripción del medio de prueba: zona de extracción de empréstito Los Lingues, detallando el perímetro y área, definida por don Juvenal Zúñiga (Fuente: Escrito N°01-2023, don Juvenal Zúñiga).
