## **INFORME TÉCNICO DE FISCALIZACIÓN AMBIENTAL**

#### **FAENA MINERA COLLAHUASI**

**DFZ-2023-1042-I-RCA**

**FEBRERO 2023**

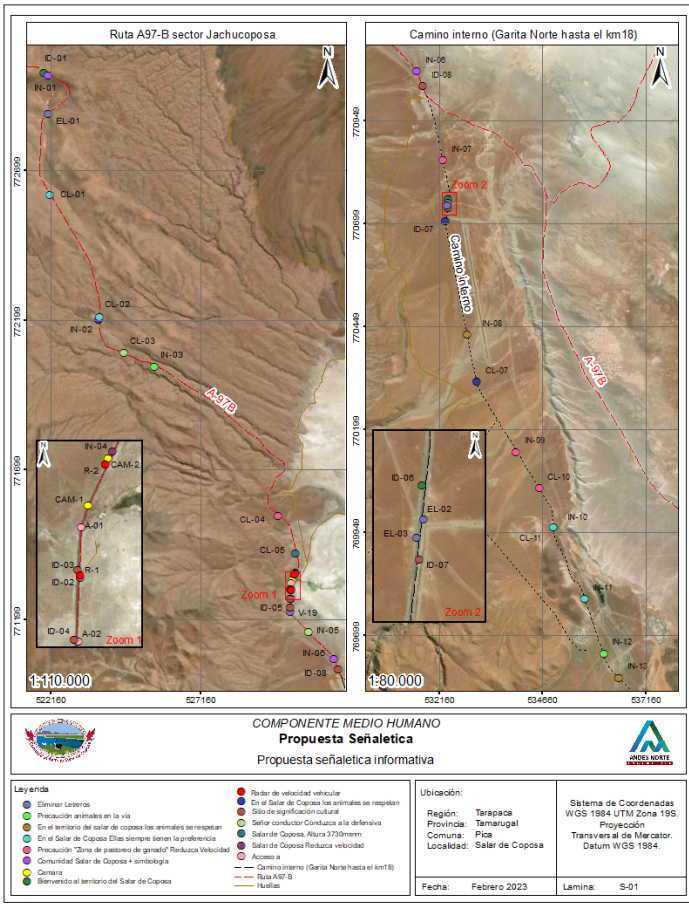
Imagen 3.

- iv. Respecto a la ubicación de la señalética y la descripción de lo que representará cada una, se presenta la Imagen 3 que da cuenta del “Plano propuesta señalética cruce animales” y la Imagen 4 muestra el “Plano propuesta señalética de acceso, información en ruta, identificación, cámara, radar de velocidad y eliminación de letreros”, elaborado por CMDIC.

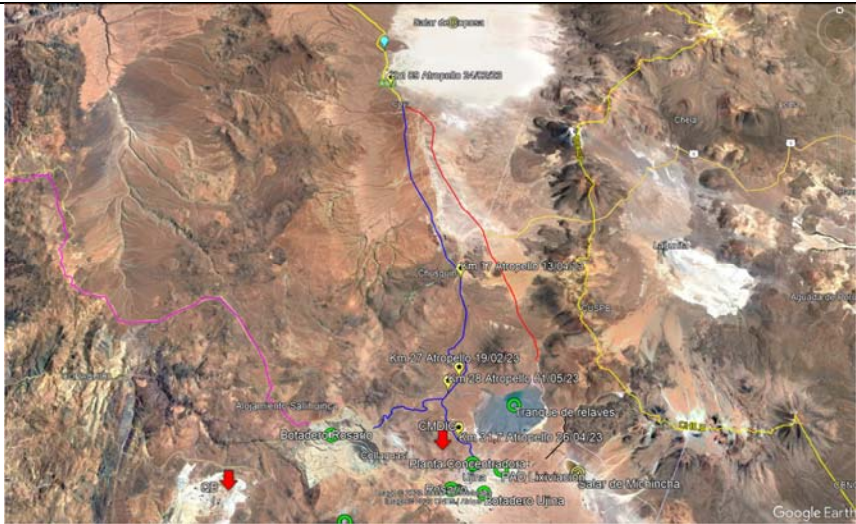
- x. Cinco han sido los incidentes asociados a atropello/colisiones de vicuñas, ocurridos en los últimos seis meses, cuyos responsables han sido personal de la Compañía, siendo cuatro de ellos en la Ruta Coposa-Ujina y uno en la Ruta A-97-B (Imagen 7), lo cual se detalla en la Imagen 8.

| Registros | |
|---|---|
| <p><b>Imagen 8.</b></p> <p><b>Descripción del medio de prueba:</b><br/>Ubicación de los incidentes de atropello de vicuñas, ocurridos en los últimos seis meses.</p> | <p><b>Imagen 8.</b></p> <p><b>Descripción del medio de prueba:</b><br/>Filmación del camión patente RDGK-81, que muestra la vicuña atropellada al momento de que el camión en cuestión se acerca al lugar de los hechos, permitiendo observar las marcas de frenado en el pavimento, de forma previa.</p> |

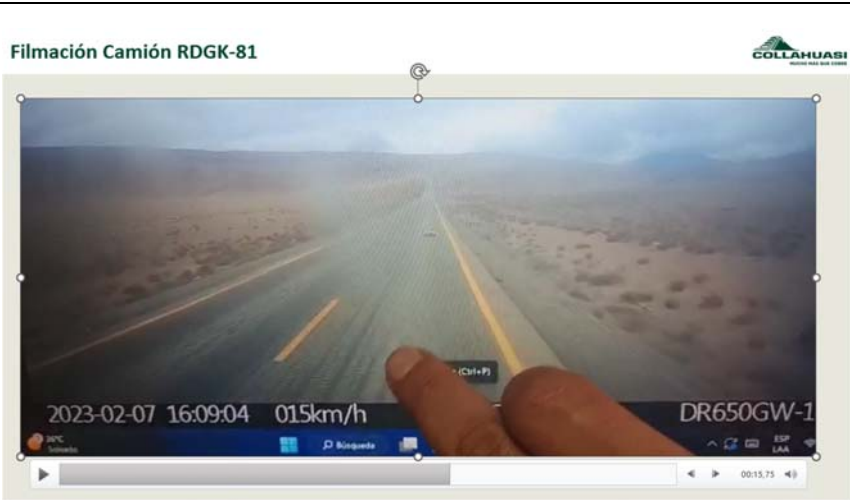
Los resultados de las actividades de fiscalización permitieron concluir que se verifica la conformidad de las materias relevantes objeto de la fiscalización, ya que mediante una filmación obtenida desde la cámara instalada en la parte frontal del camión patente RDGK-81 proporcionada por CMDIC, se constató que al momento de la llegada del camión en cuestión, ya se encontraba en el suelo la vicuña atropellada, donde además es posible visualizar las marcas de frenado del camión que la atropelló.

| Registros | |
|---|---|
| <p>Fuente: Elaborado por CMDIC.</p> | <p>Filmación Camión RDGK-81</p> <p>Fuente: Video proporcionado por CMDIC.</p> |
