**INFORME TÉCNICO DE FISCALIZACIÓN AMBIENTAL**

**ÁRIDOS LUIS NAVARRO**

**DFZ-2022-1789-X-RCA**

**FEBRERO 2023**

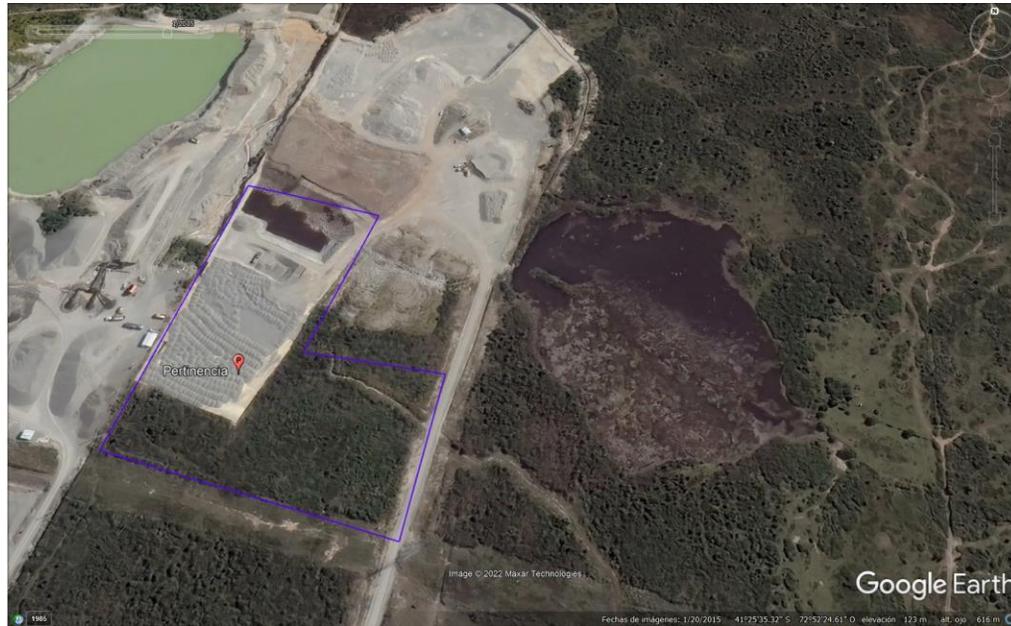
- Que, durante la ejecución del proyecto en el área de pertinencia, se extrajo un volumen total de 98.782 m3 aproximadamente. La imagen 2 muestra los avances que tuvo la extracción de áridos al 20-01-2015.

La imagen 2 muestra los avances que tuvo la extracción de áridos al 20-01-2015.

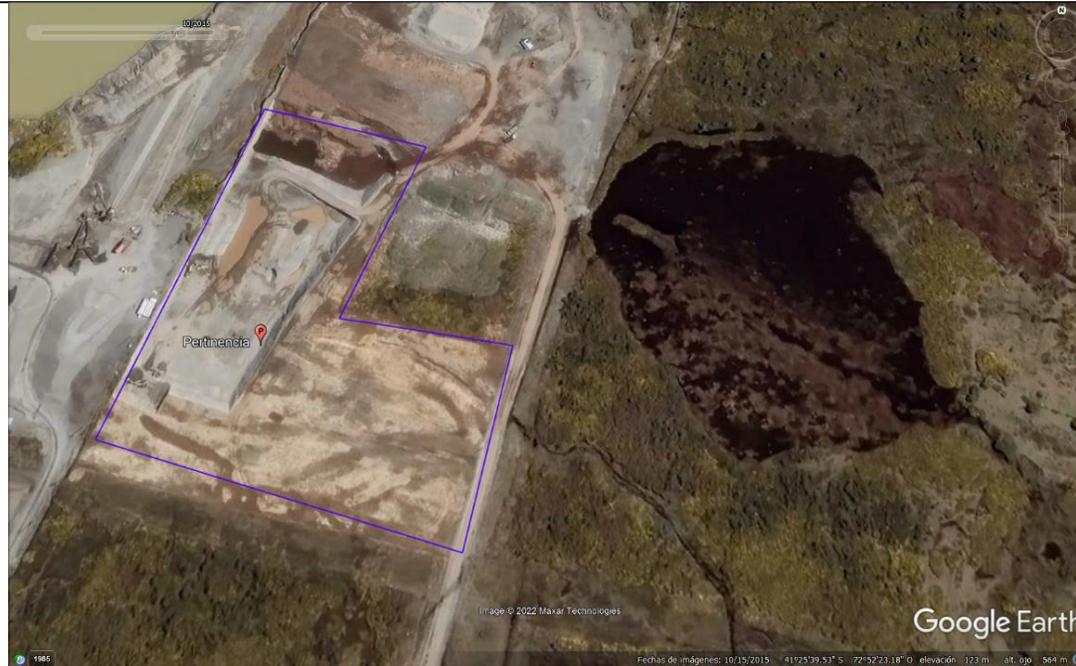
Imagen 3. Inicio de relleno en área de extracción de áridos, consulta de Pertinencia.  
 Fecha imagen: 15/10/2015. (Información entregada por el titular)

- El titular indica que, a la fecha de elaboración de la respuesta al acta de fecha 9 de agosto 2022, la Empresa continua con los trabajos de restauración del pasivo ambiental en el área de Pertinencia de acuerdo a lo indicado en la RCA, según Resolución Exenta N°65/2020.

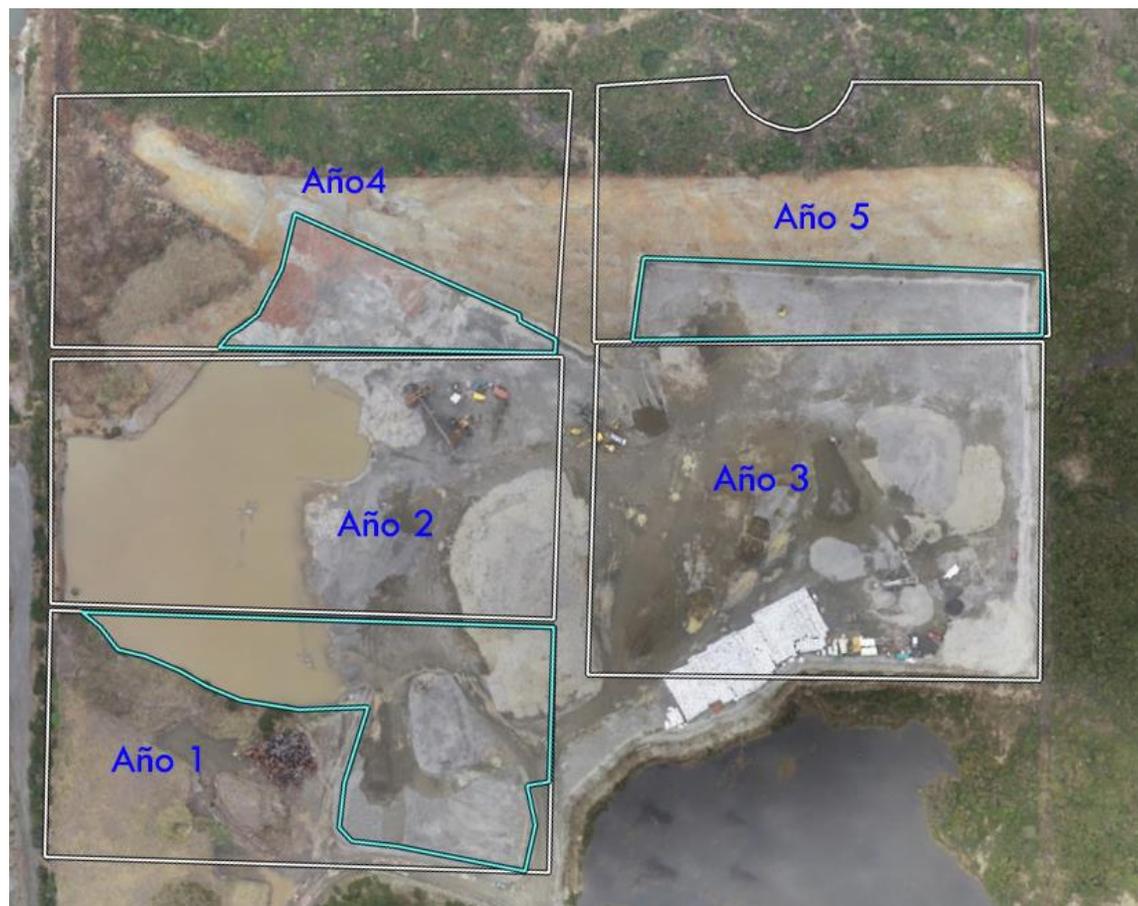
Imagen 4. Orthomosaico de alta definición con demarcación de años o cuadrantes y superficies explotadas al 01-08-2022.  
(información entregada por titular)

- Que, Durante el año 2022 la Empresa se encuentra realizando trabajos de extracción de áridos en los cuadrantes del año 4 y 5. Considerando que, según la RCA, el titular informa que el cuadrante 1 y 2 “están en explotación, pero que, para efectos de dar unidad a la explotación, se incorpora como parte de la DIA”.

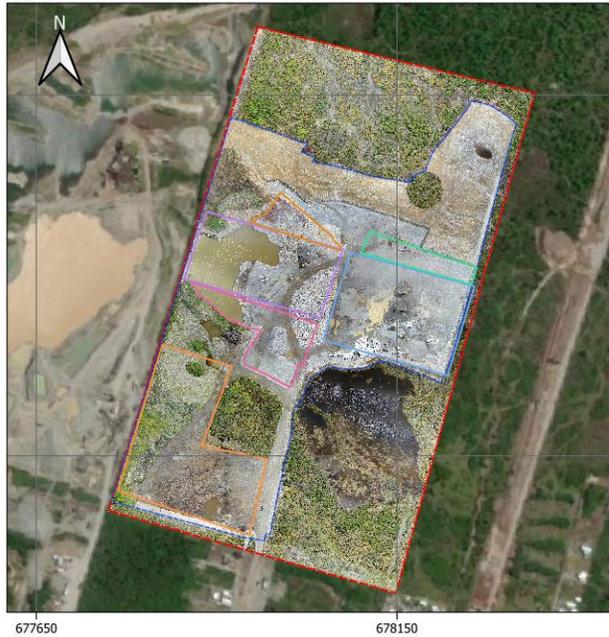
Figura 4. Cartografía de levantamiento sobre la UF.

c. Que, según informe Técnico del Levantamiento UF Áridos Luis Navarro de fecha 5 de diciembre 2022, realizado por la División de Seguimiento e Información Ambiental se constató que el proyecto:

- En relación al área definida como intervenida, el criterio está basado en el uso del ortomosaico como mapa base para realizar la delimitación.
- Respecto a los volúmenes obtenidos, se utilizaron los polígonos provistos en los antecedentes de la solicitud y corresponden al área delimitada por éstos.
- Que, según RCA 65/2020, indica que el proyecto extraerá al año como promedio 90.000 M3; de acuerdo a los volúmenes de extracción total, y considerando que el titular informa en la DIA y así queda estipulado en la RCA que el cuadrante 1 y 2 “están en explotación, pero que, para efectos de dar unidad a la explotación, se incorpora como parte de la DIA”.

Se tiene que de acuerdo a los valores presentados por el titular, correspondiente a la extracción promedio anual, se concluye que este valor es de 61.153,6 M3 a agosto del año 2022 y que en base a los valores obtenidos en el sobrevuelo de dron realizado por la Superintendencia en noviembre del 2022 este sería de 64.720,24 M3, el titular estaría dentro de lo indicado en el Considerando 4.2 Partes y obras del proyecto de la RCA N°65/2020

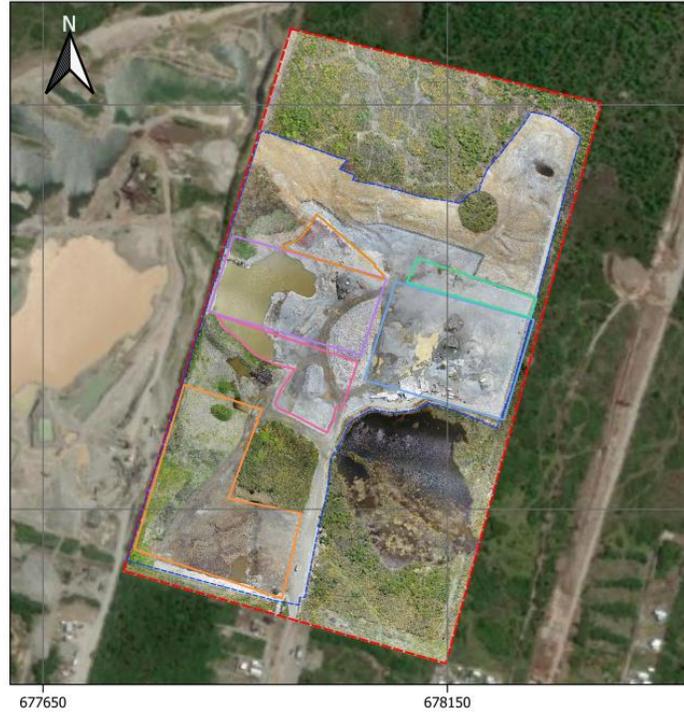
Imagen 2.

**Descripción del medio de prueba:** Figura delimita de forma aproximada, el área correspondiente a la intervención identificada dentro de la UF. Además, se demarcan las zonas de extracción y relleno identificadas. Fuente SMA

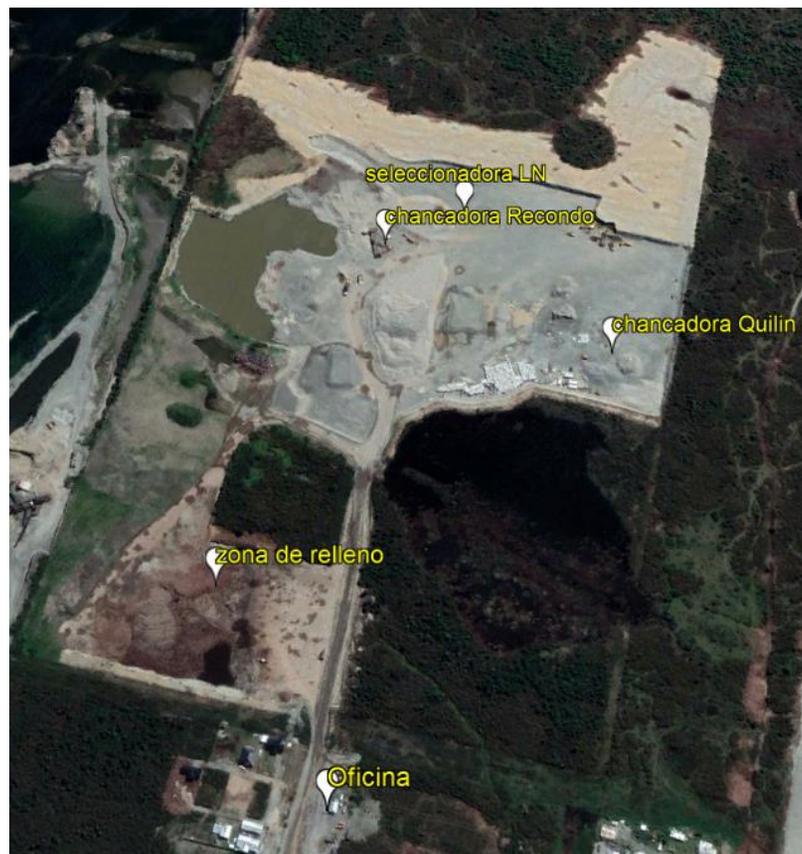
Imagen 3.

**Descripción del medio de prueba:** Se identifican los puntos de las áreas fiscalizadas y maquinarias constatadas en zona del proyecto de la UF Áridos Luis Navarro y de las maquinarias chancadoras que no son parte del proyecto con RCA 65/2020.

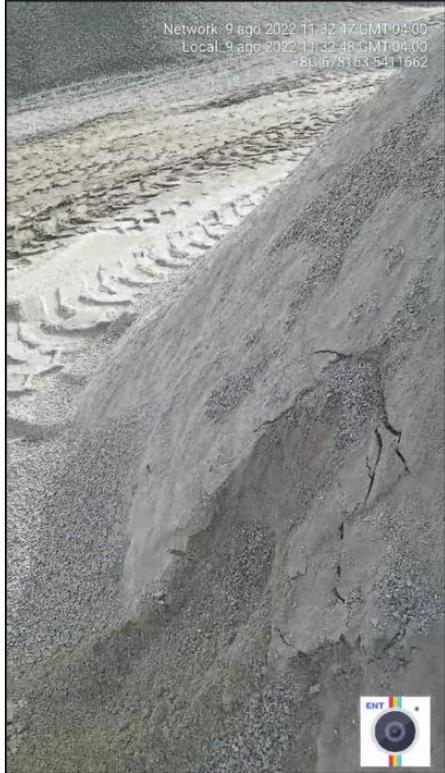
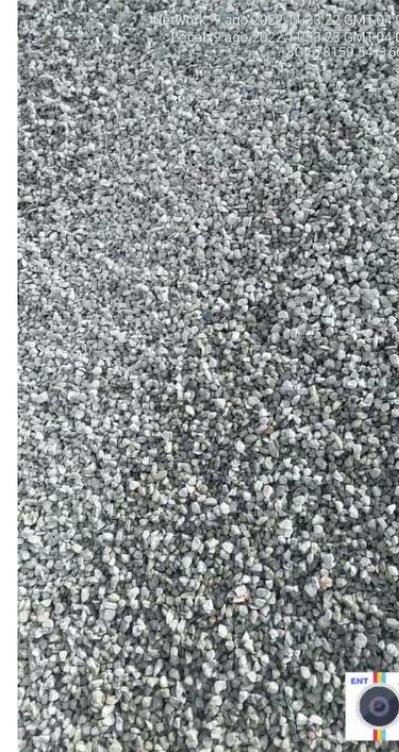
<b>Fotografía 1.</b>	<b>Fecha:</b> 09-08-2022		<b>Fotografía 2.</b>	<b>Fecha:</b> 09-08-2022	
<b>Coordenadas UTM DATUM WGS84 HUSO 18</b>	<b>Norte:</b> 5411662	<b>Este:</b> 678163	<b>Coordenadas DATUM WGS84 HUSO 18</b>	<b>Norte:</b> 5411668	<b>Este:</b> 678159
<b>Descripción del medio de prueba:</b> Imagen permite constatar el acopio de polvo de roca 300 cubos producido por la empresa Quilín.			<b>Descripción del medio de prueba:</b> Imagen permite constatar el acopio de gravilla ½ por la empresa Quilín.

- c. Al seguir el recorrido por el lado Este del predio, se constató que hay una instalación de faena que no corresponde a Luis Navarro, que pertenece a Pavimentos Quilín Ltda. Rut 77.365.420-4 de la comuna de Peñalolen Región Metropolitana. La persona a cargo de la faena es el Sr. Gonzalo Tapia quien indica que se encuentran trabajando desde la primera semana de mayo, se le consulta por la maquinaria con la cual se encuentra operando, este indica que cuentan con una excavadora y una retroexcavadora que son de Luis Navarro, y de la empresa Quilín corresponde a un cargador frontal, 2 seleccionadora, 1 chancadora y una manipuladora. Indica el Sr. Tapia que el material procesado corresponde a material ¾" y polvo de roca, que estos son enviado a Isla de Pascua, para los trabajos que se realizan en el aeropuerto Mataveri. Hace entrega de copias de guías de despacho de Luis Navarro, estas son de fecha 29 de abril, 30 de junio y 29 de julio todas del presente año. Se consulta cuantas personas están trabajando, el Sr. Tapia indica que son 7 personas.

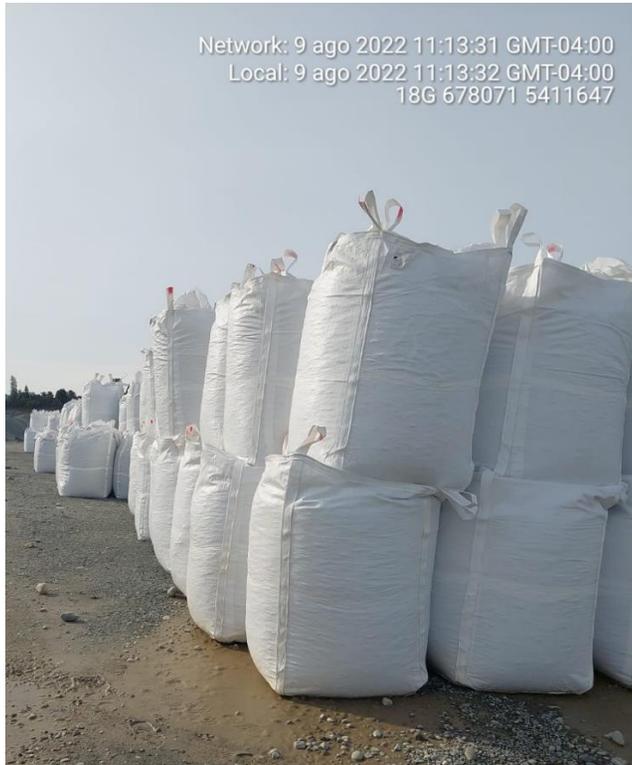
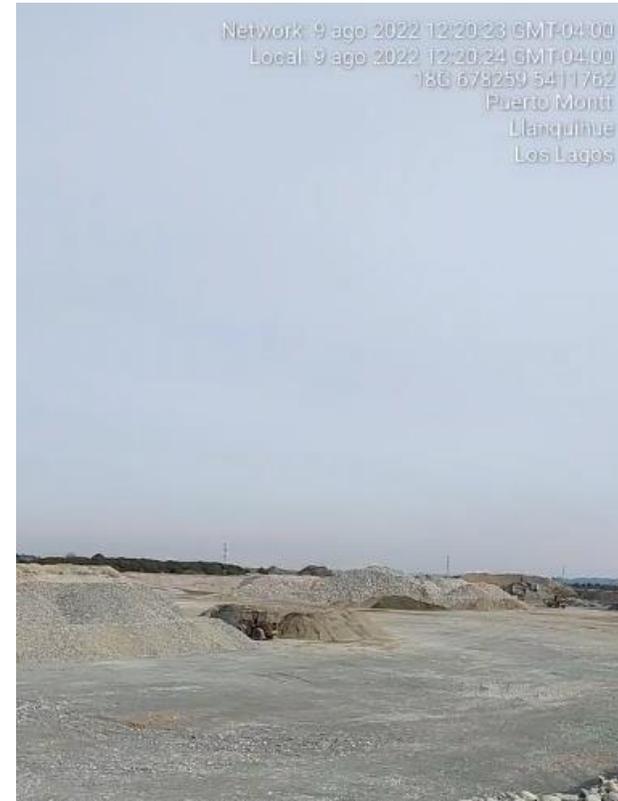
<b>Fotografía 3.</b>	<b>Fecha:</b> 09-08-2022		<b>Fotografía 4.</b>	<b>Fecha:</b> 09-08-2022	
<b>Coordenadas UTM DATUM WGS84 HUSO 18</b>	<b>Norte:</b> 5411647	<b>Este:</b> 678071	<b>Coordenadas DATUM WGS84 HUSO 18</b>	<b>Norte:</b> 5411762	<b>Este:</b> 678259
<b>Descripción del medio de prueba:</b> Acopio de material procesado por la empresa Quilín, listo para ser trasladado a Isla de Pascua.			<b>Descripción del medio de prueba:</b> Imagen permite observar el acopio de material en áridos Luis Navarro.

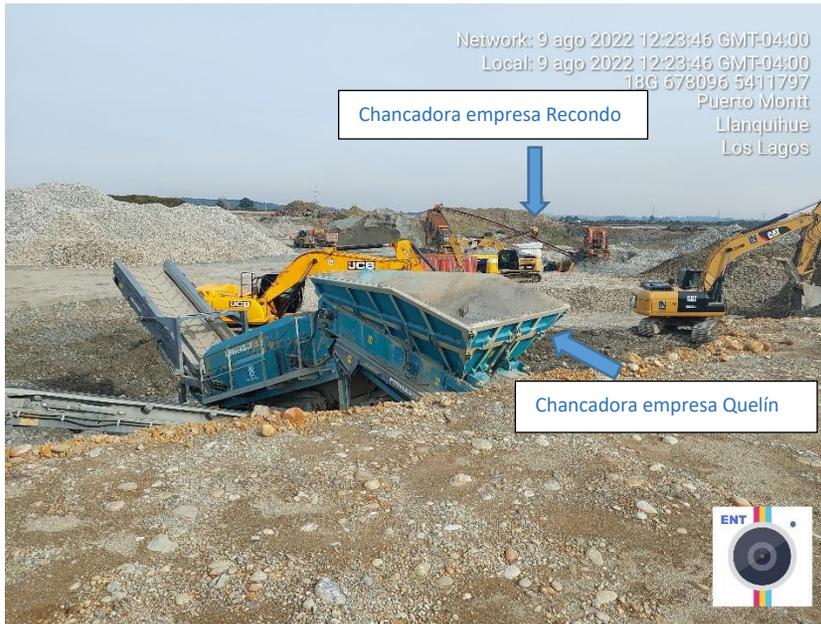
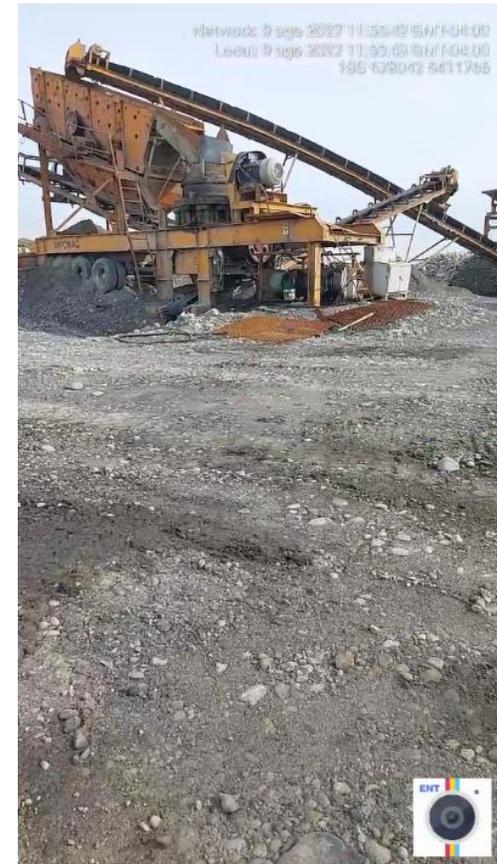
- b. Se constata que en el sector Noroeste del predio, zona de excavación, que hay una chancadora y seleccionadora sin operar, se consulta al Sr. Ojeda por esta maquinaria, indica que pertenece a la empresa Recondo, que ellos dejaron de procesar su propio material hace como 2 meses, que trabajaron los meses de marzo y abril, que seleccionaron y chancaron el material de Luis Navarro. Se observa en el lugar que también hay un equipo generador.

En conclusión el proyecto indica que el equipamiento para la operación corresponde a: 1 seleccionadora, 2 excavadora, 2 cargador frontal, y 10 camiones tolva, sin embargo, en el sitio de extracción de áridos de la UF, el día de la fiscalización ambiental existían con instalación de faena además las empresas Pavimentos Quilín con chancadoras, seleccionadora, excavadora y manipuladora y la empresa Recondo con las siguientes maquinarias: Chancadora, Excavadora y Cargador frontal

<b>Fotografía 5.</b>	<b>Fecha:</b> 09-08-2022		<b>Fotografía 6.</b>	<b>Fecha:</b> 09-08-2022	
<b>Coordenadas UTM DATUM WGS84 HUSO 18</b>	<b>Norte:</b> 5411797	<b>Este:</b> 678096	<b>Coordenadas DATUM WGS84 HUSO 18</b>	<b>Norte:</b> 5511765	<b>Este:</b> 678047
<b>Descripción del medio de prueba:</b> Imagen permite observar chancadoras de la empresa Quelín y Recondo			<b>Descripción del medio de prueba:</b> Imagen muestra equipo chancador de la empresa Recondo.

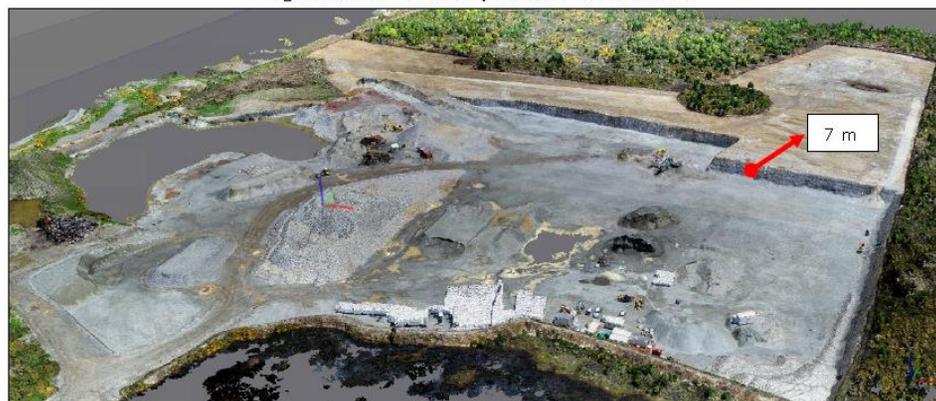
Figura 5. Profundidad promedio excavación.

2. Del Informe Técnico del Levantamiento UF Áridos Luis Navarro de fecha 5 de diciembre 2022, realizado por la División de Seguimiento e Información Ambiental se constató que el pozo de áridos tiene una profundidad promedio de 7 metros y es esquematizada en la figura 5 del informe

3. En conclusión respecto del Considerando 4.2 Partes y obras del proyecto en cuanto a la profundidad de extracción donde en la RCA N° 65/2020, esta indica que la profundidad será de 5 metros, según lo constatado mediante información entregada por el titular y el Informe Técnico (SMA) del Levantamiento UF Áridos Luis Navarro mediante Dron, la profundidad media de extracción es de 7 metros.

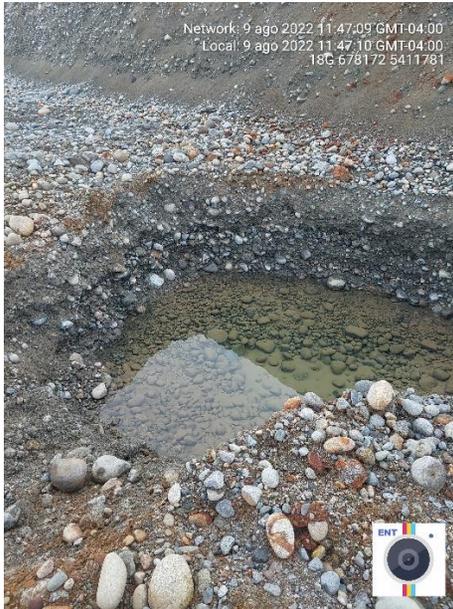
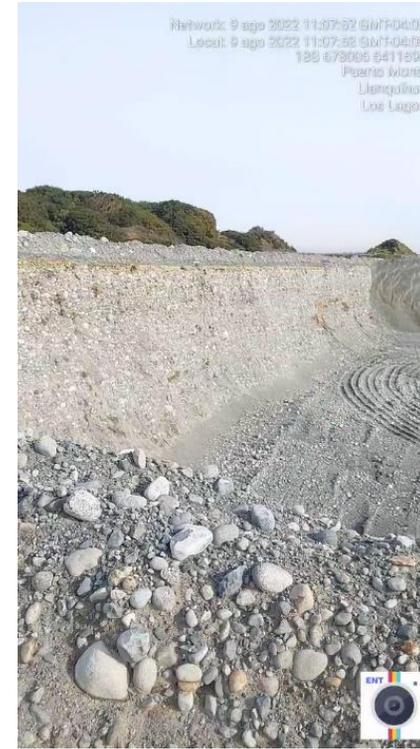
- a. Durante las actividades de inspección en terreno, se constató en el recorrido, se constata en un par de mediciones de la profundidad de la zona de excavación del lado Norte, que este tiene aproximadamente 5 metros de profundidad. En este sector, cerca al punto donde se encuentra el seleccionador de la empresa Luis Navarro, se consta un hoyo realizado por la pala de la excavadora, este se encuentra agua absolutamente transparente. Se consulta a la Prevencionista de Riesgos Srta. Yenny Pincheira en que bloque se está trabajando, informa que se está trabajando en el bloque 3.
- b. Del examen de información de la documentación revisada, es posible indicar que:
  1. Que el titular, informa a través de los documentos requeridos en acta de fecha 09 de agosto 2022 indica la profundidad de extracción, es de una altura media :

<b>Fotografía 6.</b>	<b>Fecha:</b> 09-08-2022		<b>Fotografía 7.</b>	<b>Fecha:</b> 09-08-2022	
<b>Coordenadas UTM DATUM WGS84 HUSO 18</b>	<b>Norte:</b> 5411781	<b>Este:</b> 678172	<b>Coordenadas DATUM WGS84 HUSO 18</b>	<b>Norte:</b> 678005	<b>Este:</b> 5411598
<b>Descripción del medio de prueba:</b> Fotografía permite observar excavación del tamaño de la pala de la retroexcavadora, esta excavación se encuentra llena de agua transparente, agua que podría ser de la napa.			<b>Descripción del medio de prueba:</b> Imagen permite observar profundidad de la zona Sur de extracción.
