INFORME TÉCNICO DE FISCALIZACIÓN AMBIENTAL

AMPLIACIÓN PTAS SAN RAMÓN

DFZ-2022-1208-IX-RCA

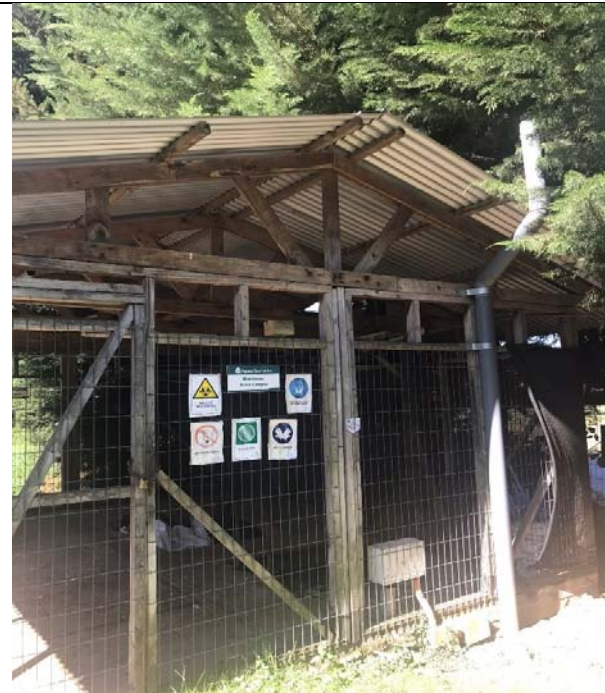
Respecto a la Estación E3 asociada a la zona de ingreso de aguas servidas se constata que la PEAS corresponde a una unidad que al momento de la inspección se encuentra con la tapa abierta generando un punto de venteo, lo cual se suma a que la caseta asociada a la PEAS corresponde a una estructura techada y de estructura de madera con malla tipo acma que no cuenta con sistema de confinamiento de olores asociados a este punto de ingreso de las aguas, permitiendo igualmente el venteo de los gases que contienen las aguas servidas crudas y que son liberados desde la sentina de elevación. Al respecto se pudo verificar que la cámara de elevación cuenta con un tubo de PVC sanitario de venteo que se encuentra abierto en su extremo el cual no supera el nivel del techo de la PEAS (Fotografías 1 y 2)

Fotografía N°1: Instalación asociada a la planta elevadora de aguas servidas (PEAS) de San Ramón, sin cierre perimetral, sistema de venteo de baja altura

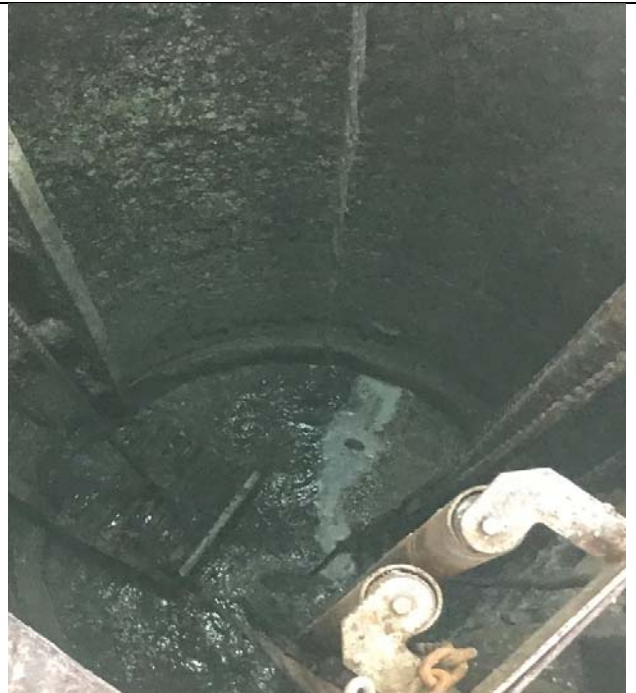
Fotografía N°2: Cámara de ingreso y elevación de aguas servidas asociado a la PEAS de la PTAS San Ramón, la cual se presenta abierta generando un punto de venteo de las aguas servidas crudas

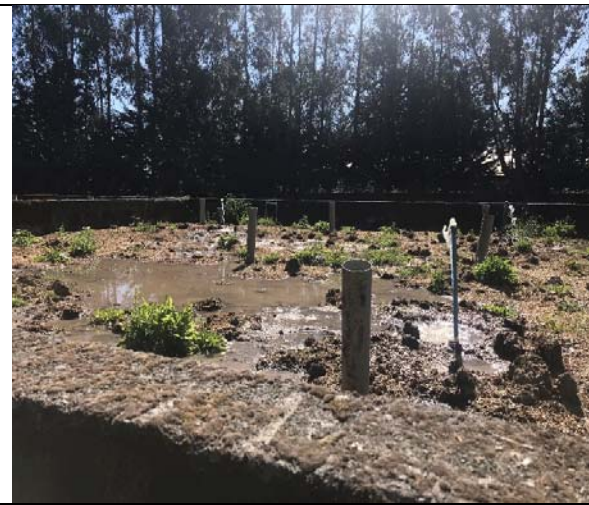
Se aprecia que sistema de distribución de aguas servidas sobre el material de empaque del lombrifiltro en operaciones al momento de la inspección (módulos 1 al 4), se presenta operando mediante chorros y no mediante aspersión, generando el apozamiento de aguas servidas en varios puntos que inundan el lecho filtrante del lombrifiltro con sedimento café-grisáceo y siendo estos, los focos de olores más intensos percibidos desde exterior ya que corresponde finalmente a materia residual en proceso de descomposición y que la tonalidad grisácea es característica, generando así emanación de compuestos sulfhídricos asimilables a "huevo podrido" y otros compuestos intermedios. Es preciso indicar que esta fuente de olores se presenta como una capa seca que se encostra y se verifica en varios puntos de la extensión total del lombrifiltro. (Fotografías 3 y 4)

Fotografía N°3: Se aprecia la descarga de aguas servidas alimentando el lecho filtrante en donde se verifica que no existen boquillas de aspersión estando la tubería descargando mediante chorro directo sobre zona circundante

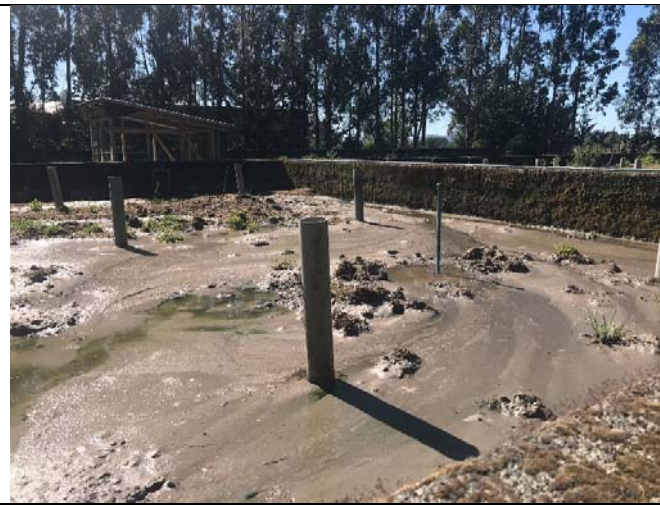
Fotografía N°4: Zona de módulos 1 al 4 con material residual acumulado en superficie generando una cobertura que al secarse a la intemperie libera compuestos odoríferos producto de su descomposición

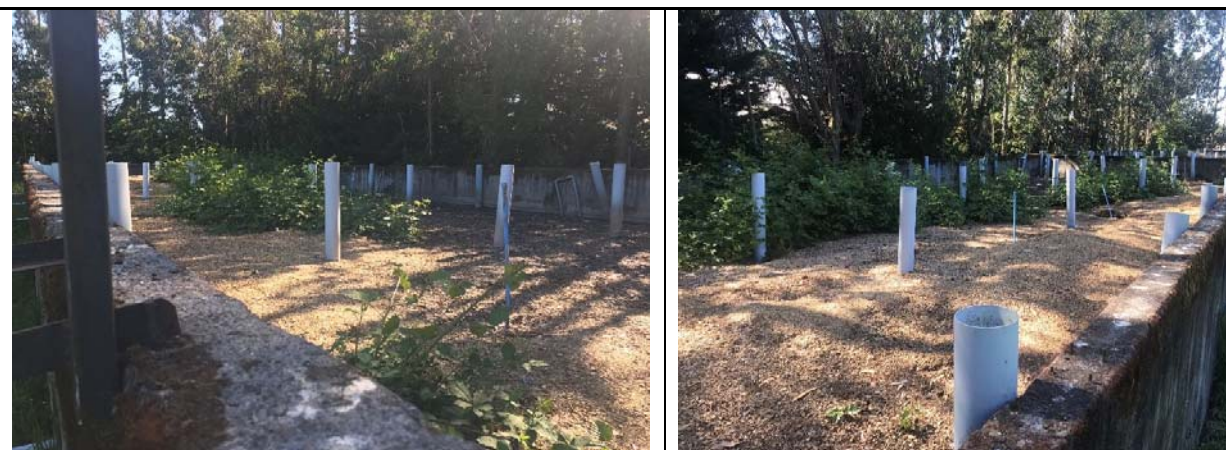
Durante la inspección los módulos 5 y 6 no se encuentran operando, presentando vegetación en superficie (arbustos y pasto sobre el lecho) que dan cuenta de su no uso en forma prolongada, dicha condición implica que el total del afluente que ingresa a la PTAS es aplicado a los módulos 1 al 4, esto representa que el total de las aguas servidas de San Ramón se aplica al 60% de la superficie total de tratamiento. (Fotografías 5 y 6)

Fotografía N°5 y 6: Módulos 5 y 6 sin operar y con vegetación abundante en zona de lecho filtrante

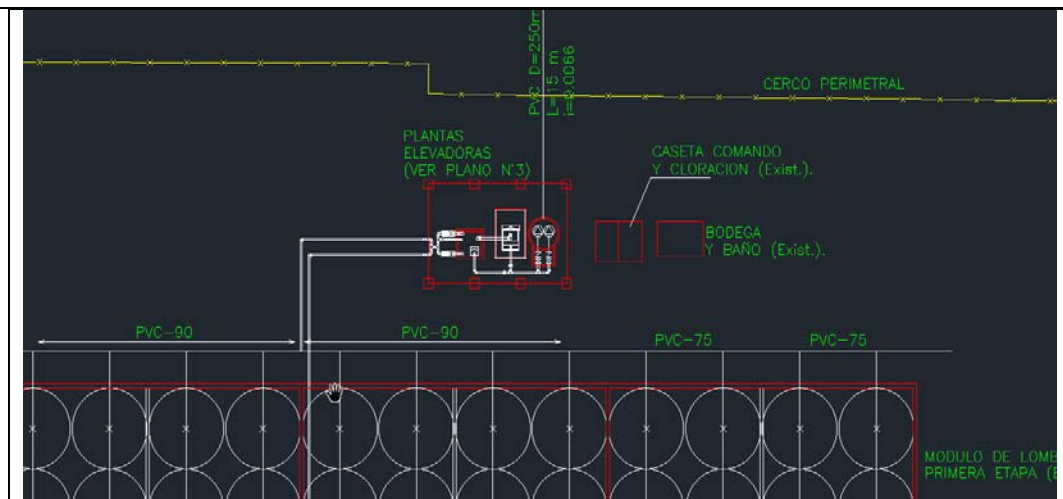
Hechos constatados en Inspección Ambiental de fecha 30.11.2020: <p>Respecto a la estación E3, en inspección realizada a las instalaciones, se verifica que la PEAS (planta elevadora de aguas servidas) corresponde a una estructura techada con estructura de madera y malla tipo acma, la que cuenta con una cámara de hormigón donde ingresan las aguas servidas para ser elevadas para su ingreso al sistema de tratamiento mediante dos bombas sumergibles, contando con un sistema de retención de sólidos que corresponde a un canastillo de limpieza manual, no existiendo un filtro parabólico de paso de luz fino conforme lo establecido en el proyecto. (Ver figura 1 y figura 2)</p>

Figura N°1: Ubicación de Plantas elevadoras y filtro parabólico dentro del proyecto de tratamiento PTAS San Ramon

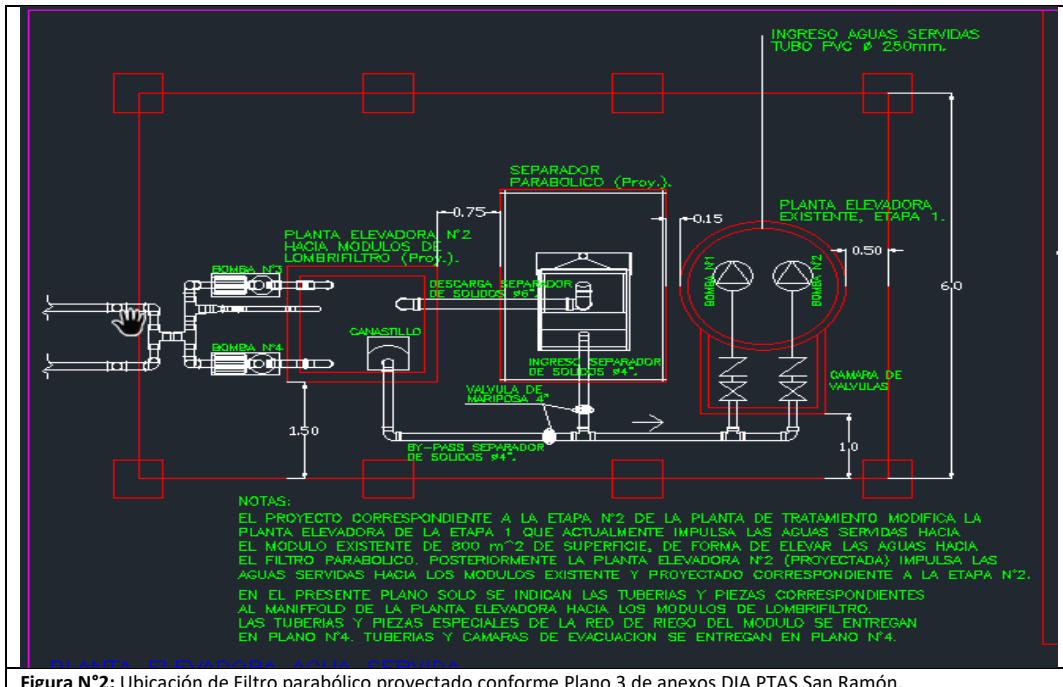
Figura N°2: Ubicación de Filtro parabólico proyectado conforme Plano 3 de anexos DIA PTAS San Ramón,

- g) Respecto a la información presentada por la empresa se verifica que no se ha implementado a la fecha el filtro parabólico, siendo el sistema un canastillo inserto dentro de la cámara de la PEAS, la cual no corresponde a un paso de luz de 2 mm conforme a lo establecido en la RCA, esta situación conlleva a que sólidos de mayor tamaño y que no debieran alcanzar el lecho filtrante quedan retenidos en la superficie, generando la acumulación de residuos sobre la superficie del lecho con la consiguiente sobrecarga hidráulica al no existir un sistema de aspersión mediante riego sino que existen tubos sin boquillas (las que se han retirado por que se tapan conforme lo indicado por el operador) lo cual ratifica las consecuencias de no contar con un sistema de desbaste fino (filtro parabólico) y generando un procesos operando en forma deficitaria y con elementos que no son degradados en superficie por las lombrices procediendo a descomponerse en forma natural siendo uno de los focos de malos olores centrales del proceso que son detectados desde el exterior.

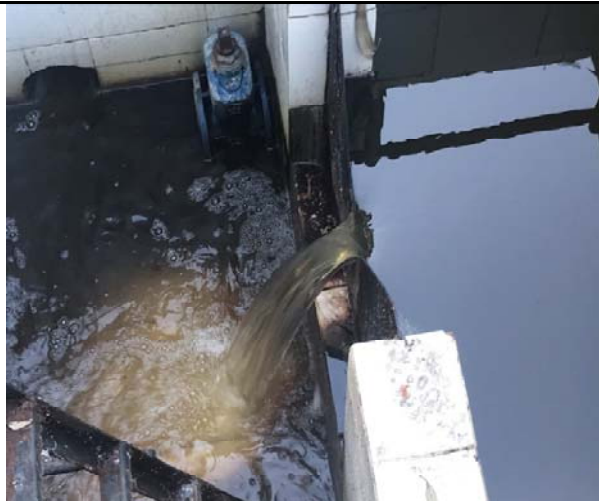
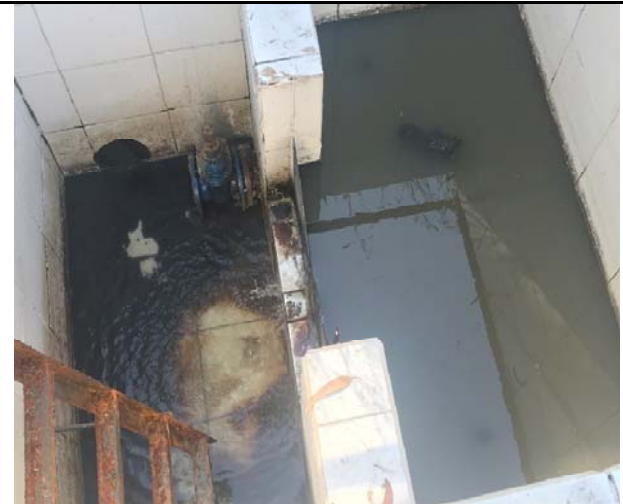
- h) Toda esta condición existente genera condiciones no acorde a las características y requerimientos de estos procesos de tratamiento, los que, conforme el comportamiento de las lombrices en forma natural, abandonan los sectores donde se apoza el agua debido a que son organismos que viven en condición de humedad y no saturación de agua, generando un proceso no eficiente para dar cuenta del adecuado tratamiento, lo que se puede verificar en la condición de la cámara de descarga del efluente tratado el que se presenta con turbiedad y sedimentos que escapan al proceso. (Fotografías 7 y 8)

Fotografía N°7 y 8: Cámara de descarga del efluente tratado con presencia de sedimentos en loza previo a su evacuación por ducto de emisario. Efluente se presenta con turbiedad y flóculos en condición de descomposición en base al color negro.
