INFORME TÉCNICO DE FISCALIZACIÓN AMBIENTAL

AMPLIACIÓN PTAS SAN RAMÓN

DFZ-2023-2202-IX-RCA

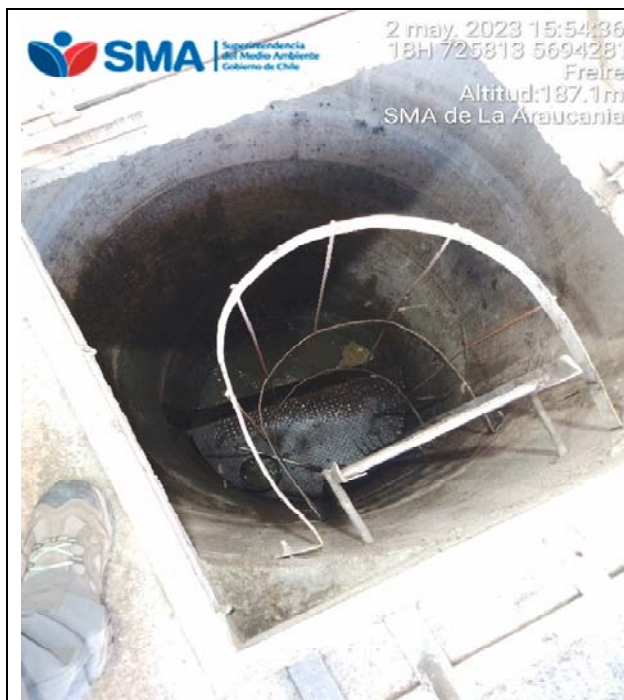
Ya al interior del recinto, se verifica que el sistema de elevación y rejas de desbaste (pretratamiento) se presentan en idénticas condiciones precedentes ya constatadas en inspecciones realizadas, esto implica que corresponde a un recinto que se encuentra con las tapas abiertas de las cámaras donde ingresan las aguas residuales crudas desde la red de alcantarillado, sin existir un cierre perimetral del área donde se encuentra esta zona de ingreso. (Fotografías 1 y 2)

Se informa por parte del Operador que se instaló una reja fina anterior al ingreso a la PEAS (planta elevadora de aguas residuales) para mejorar la retención de sólidos finos. (Fotografía N°1)

Fotografía N°1: Instalación sistema de reja fina implementada para retener residuos finos, reja de tipo manual y de limpieza manual operando abierta

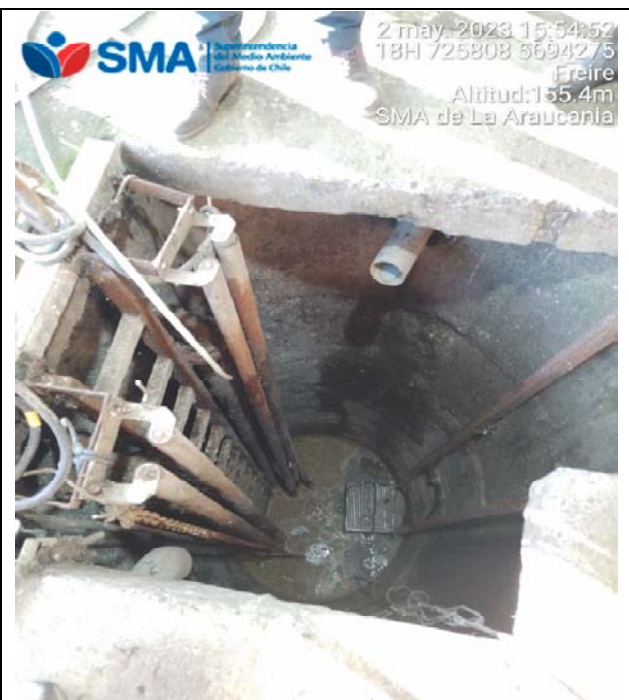
Fotografía N°2: Cámara de ingreso y elevación de aguas servidas asociado a la PEAS de la PTAS San Ramón, la cual se presenta abierta generando un punto de venteo de las aguas servidas crudas

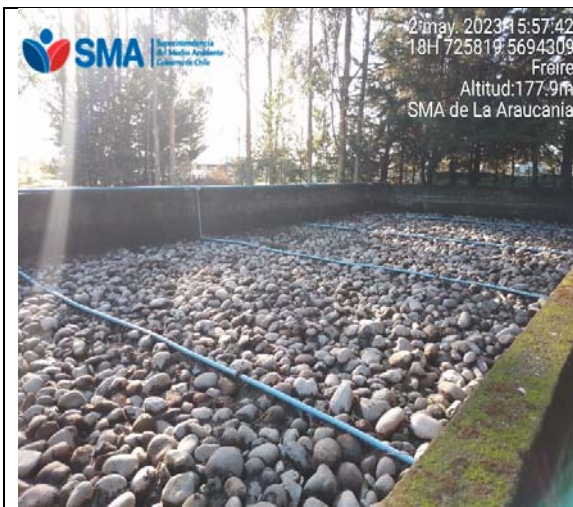
Al momento de la inspección se constata que el módulo antiguo (Módulo 1) se encuentra operando con un extremo en mantención debido al proceso de recambio de empaque donde se desarrollan las lombrices del proceso (Fotografía N°3), esto implica que al ser un compartimento de los 4 que conforman el módulo 1 de 800 metros cuadrados totales, existe un 25% menos de capacidad disponible de tratamiento para el agua residual que ingresa al sistema de tratamiento. Lo anterior implica que el sistema de tratamiento se encuentra operando en condición de sobrecarga tanto hidráulica como de carga, lo cual se verifica al constatar el apozamiento de aguas residuales en la casi totalidad de la superficie disponible del lombrifiltro (Fotografías 4, 5 y 6), esto conlleva a una condición deficitaria ya que las lombrices corresponden a

Fotografía N°3: Compartimento asociado al Módulo 1 que se encuentra en mantenimiento por cambio de empaque. Corresponde a un área de 200 metros cuadrados que no están operativos.

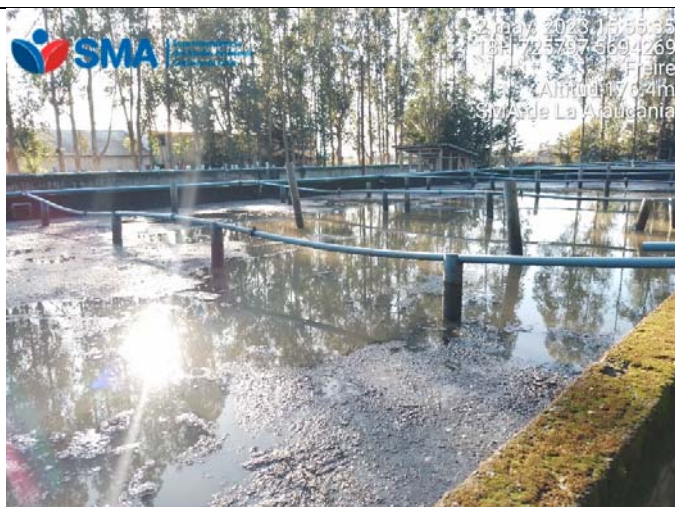
organismos que viven en condiciones de humedad que les permita realizar su metabolismo y actuar como degradadores de la materia residual (en conjunto con otros microorganismos), por lo que al ser una condición operativa de inundación, estos organismos huyen al no contar con mecanismo de respiración de zona saturada, desplazándose a sectores no inundados, generando que se pierda la capacidad real de tratamiento y aireación.

De esta forma, en la inspección que genera el presente informe, se constata idéntica condición encontrando los lechos de los lombrifiltros inundados casi en su totalidad, apreciando que el sistema de aspersores, con los que se dimensiona y evalúa el funcionamiento de estos procesos, se ha transformado a un sistema de vertido sobre el lecho mediante tuberías que vierten grandes volúmenes de agua (no existe cuantificación del agua que se trata en la instalación al no contar con medición de caudales) en un par de puntos, generando en forma inevitable la condición de apozamiento de aguas residuales con los efectos en la operación del sistema de lombrifiltro, modificando por completo la funcionalidad, objetivo y condiciones de diseño del proceso.

Fotografía N°4: Módulo 1 con apozamiento de aguas que generan deficiencias en la operación del proceso y malos olores por descomposición.

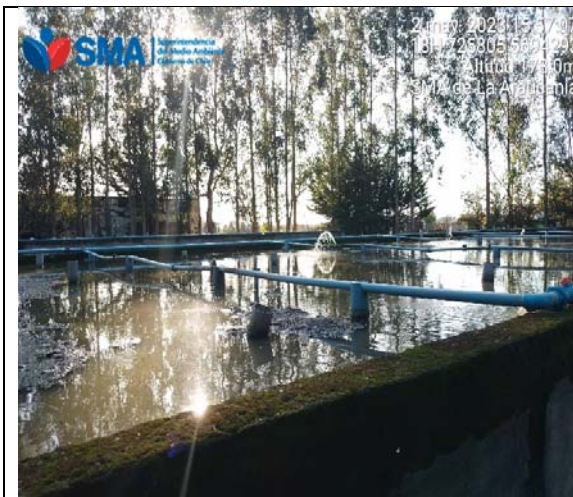
Fotografía N°5: Módulo 2 con apozamiento de aguas que generan deficiencias en la operación del proceso y malos olores por descomposición

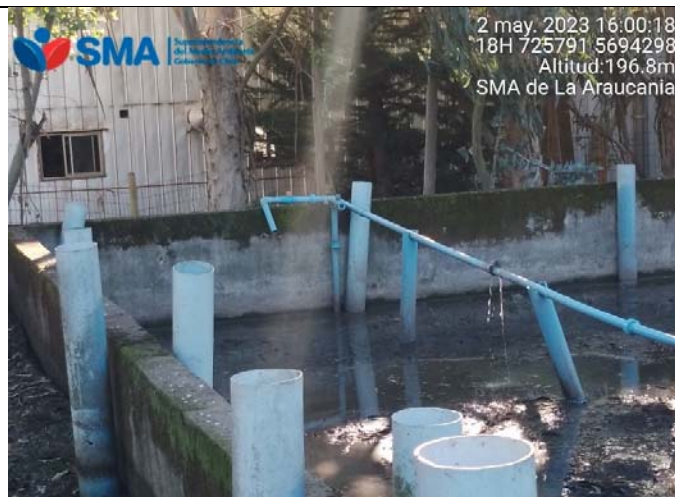
Fotografía N°6: Módulo 2 con apozamiento de aguas que generan deficiencias en la operación del proceso y malos olores por descomposición, considerar la falta de cortina arbórea y distancia respecto a la zona habitada del templo religioso que se ubica junto a este Módulo

Respecto al sector colindante con templo de culto religioso y dependencias anexas, se verifica que la cortina arbórea corresponde a especies de eucaliptus que no cumplen la función de cortina arbórea ya que la copa de estos árboles y por consiguiente la parte de mayor frondosidad, se encuentra por sobre el nivel de techo de dicho recinto, estimando una altura promedio no menor a 10 mts que no cumple función alguna de mitigar los malos olores generados en el Módulo 2 que son los que se encuentran a una distancia en línea recta de 10 mts app.(Fotografía N° 6)

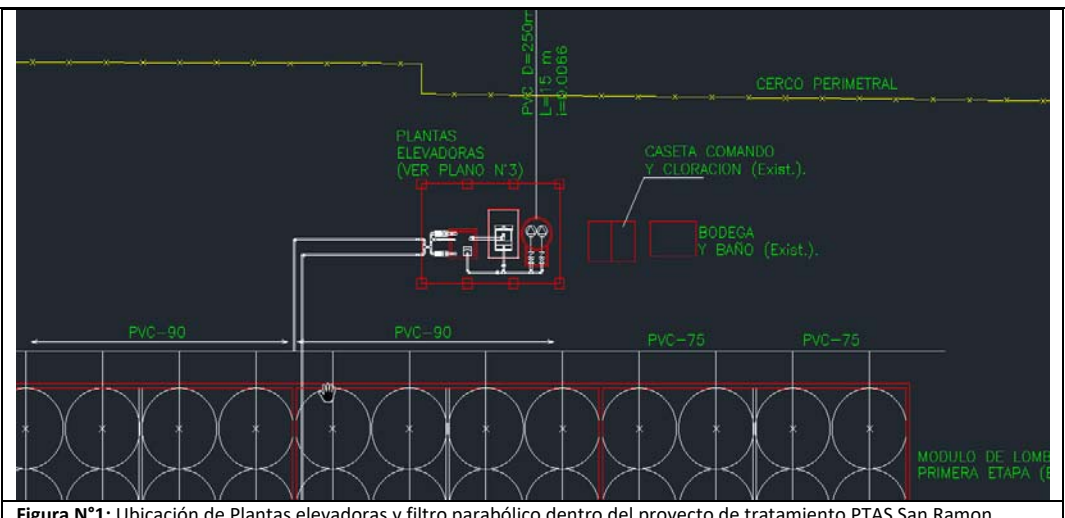
Hechos constatados en Inspección Ambiental de fecha 02.05.2023: Respecto a este punto, en nueva inspección realizada a las instalaciones, se verifica que la PEAS (planta elevadora de aguas servidas) corresponde a una estructura techada con estructura de madera y malla tipo acma, la que cuenta con una cámara de hormigón donde ingresan las aguas servidas para ser elevadas para su ingreso al sistema de tratamiento mediante dos bombas sumergibles, contando con un sistema de retención de sólidos que corresponde a un canastillo de limpieza manual al cual, conforme a lo indicado por el operador al momento de la inspección, se agrega un canastillo adicional precedente fino, que es manual en cuanto a su operación y limpieza, no existiendo a la fecha un filtro parabólico de paso de luz fino conforme lo establecido en el proyecto. (Ver figura 1 y figura 2)

Figura N°1: Ubicación de Plantas elevadoras y filtro parabólico dentro del proyecto de tratamiento PTAS San Ramon

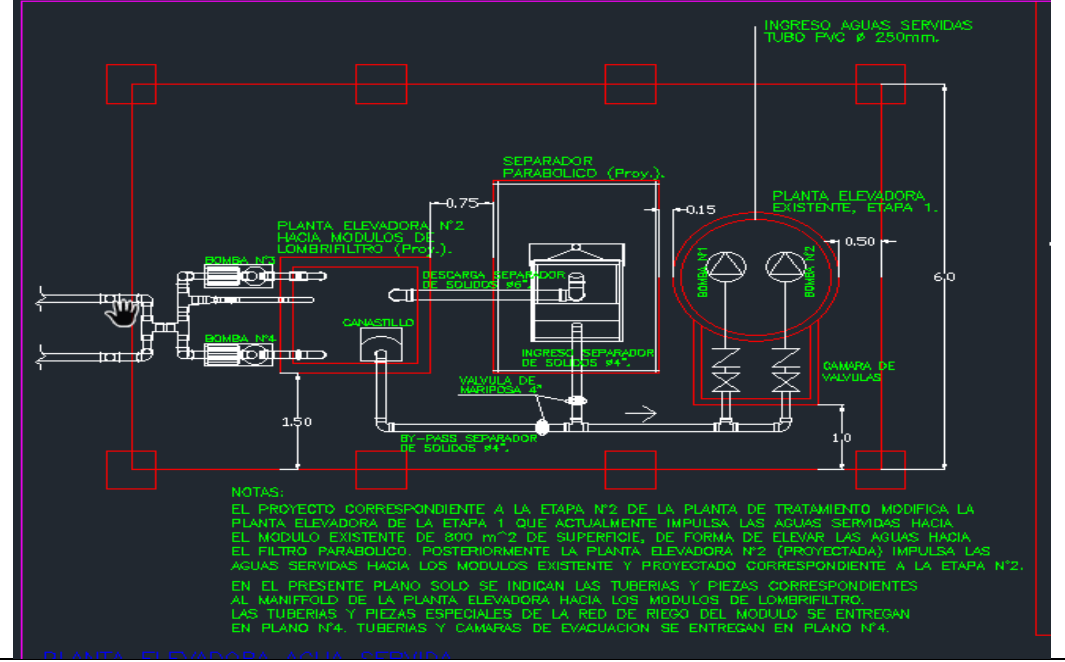
Figura N°2: Ubicación de Filtro parabólico proyectado conforme Plano 3 de anexos DIA PTAS San Ramón,

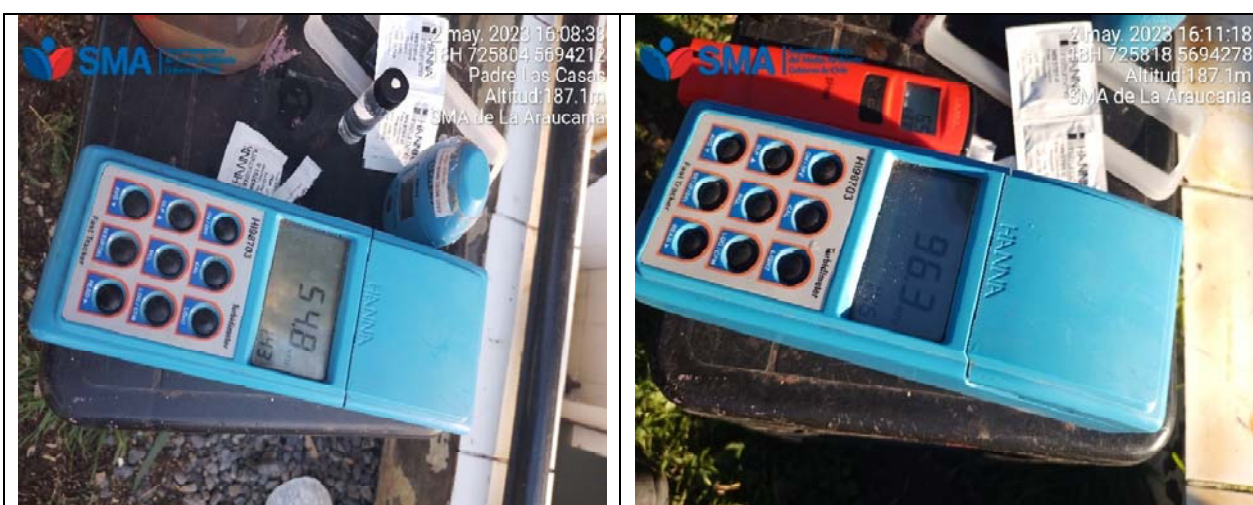
2. Se mide turbiedad por parte del operador de la instalación, el cual arroja un valor de 54,8 NTU en efluente de módulo antiguo y un valor de 96,3 NTU en módulo asociado a la ampliación. (Fotografías 7 y 8)

Fotografía N°7 y 8: Mediciones realizadas “in situ” de turbiedad en efluente tratado de la PTAS San Ramón para las descargas de Módulos 1 y 2 respectivamente

Como ha sido cada una de las actividades realizadas, el efluente mantiene una condición de turbiedad y que es ratificada por tres aspectos que se conjugan: i) Valores medidos de turbiedad en la salida de los vertederos de cada Módulo con valores de 54,8 y 96,3 NTU que implica que el Módulo 2 casi duplica la calidad de turbiedad del efluente del Módulo 1, cuantificado con equipo de medición de la propia empresa; ii) Aspecto turbio claramente visualizado en la descarga; iii) Altas dosis de cloro aplicados, constatando que bomba dosificadora operan al 60% y casi al 100% de su capacidad conforme el indicador del “stroke” de cada equipo, lo que da cuenta de la mayor demanda de cloro producto de la turbiedad y sin existir control de la descarga y el excedente de cloro que alcanza el río Huichahue.
