INFORME DE FISCALIZACIÓN AMBIENTAL

MORROMPULLI

DFZ-2023-2136-XIV-RCA

Agosto 2023

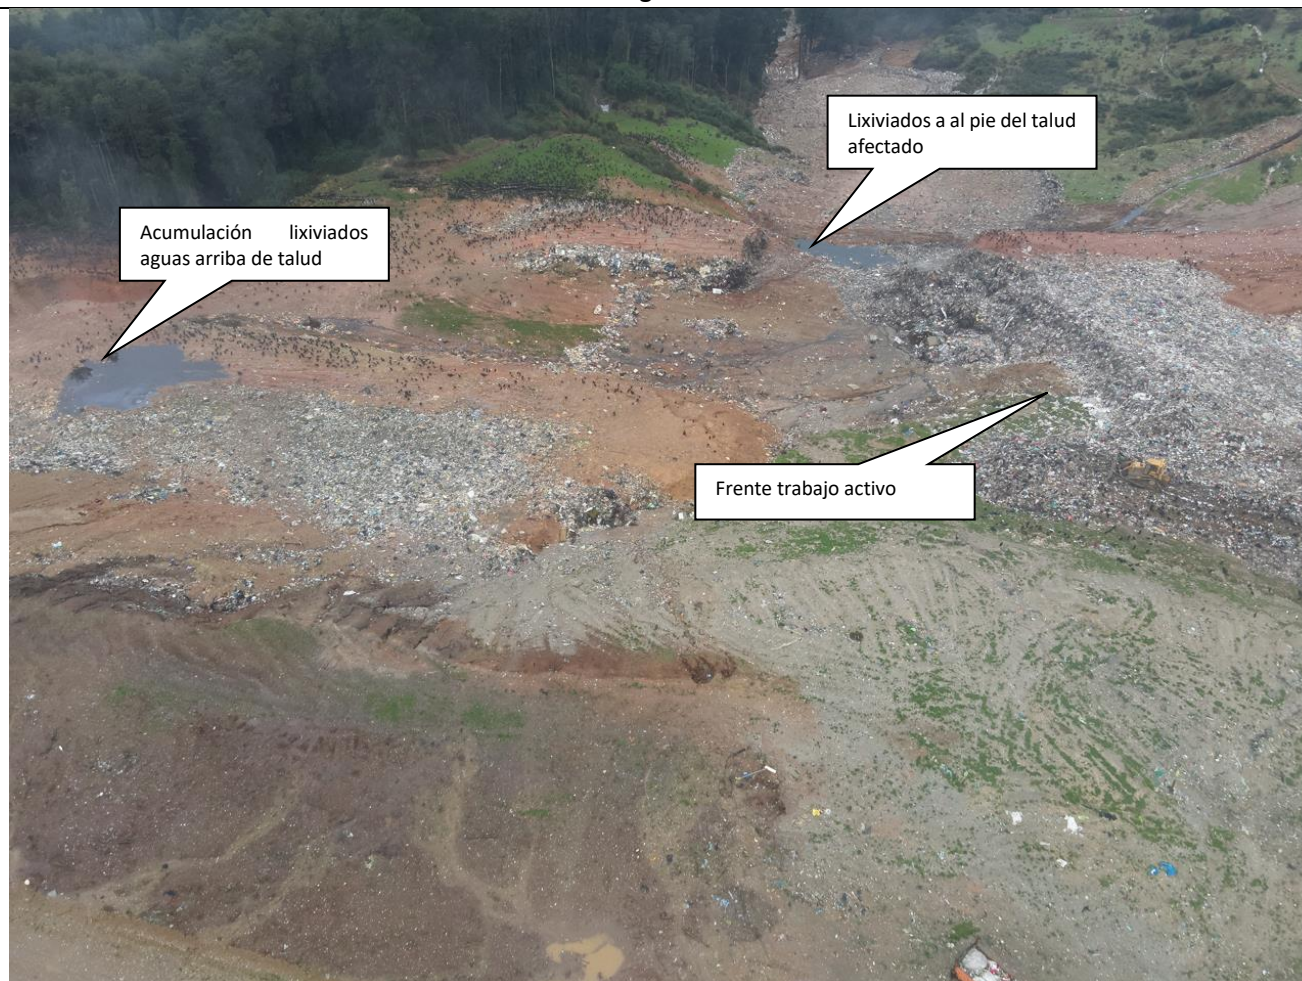
Fotografía 1.

Descripción del medio de prueba: Vista de acumulación de lixiviados, aguas arriba de talud, así como acumulación de lixiviados aguas debajo de talud, se observa además frente de trabajo activo aledaño a talud colapsado.

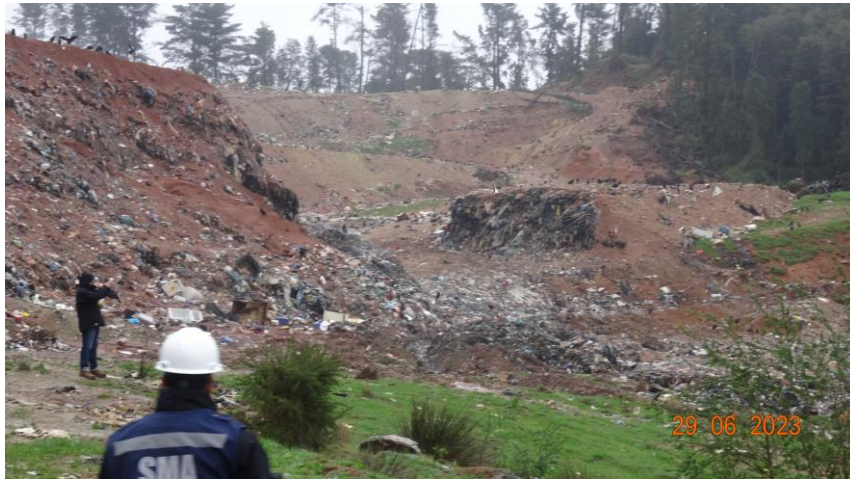
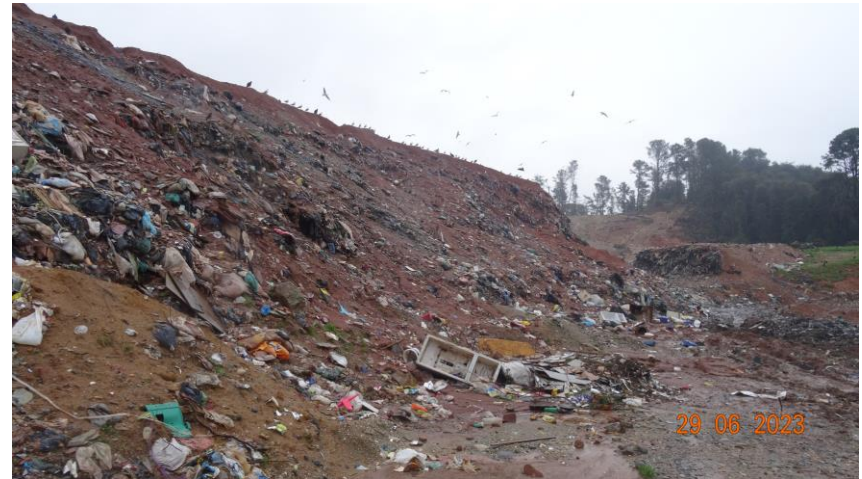
Fotografía 2.	Fecha: 29-06-2023		Fotografía 3.	Fecha: 29-06-2023	
DATUM WGS 84 Huso 18 s	UTM N: 5.572.439 m	UTM E: 659.432 m	DATUM WGS 84 Huso 18 s	UTM N: 5.572.394 m	UTM E: 659.445 m
Descripción del Medio de Prueba: Fotografía muestra vista del área desde donde ocurrió el deslizamiento de la masa de residuos, cuyos taludes poseen una pendiente de aproximadamente 45°			Descripción del Medio de Prueba: Fotografía muestra detalle de talud, donde se observan grietas.

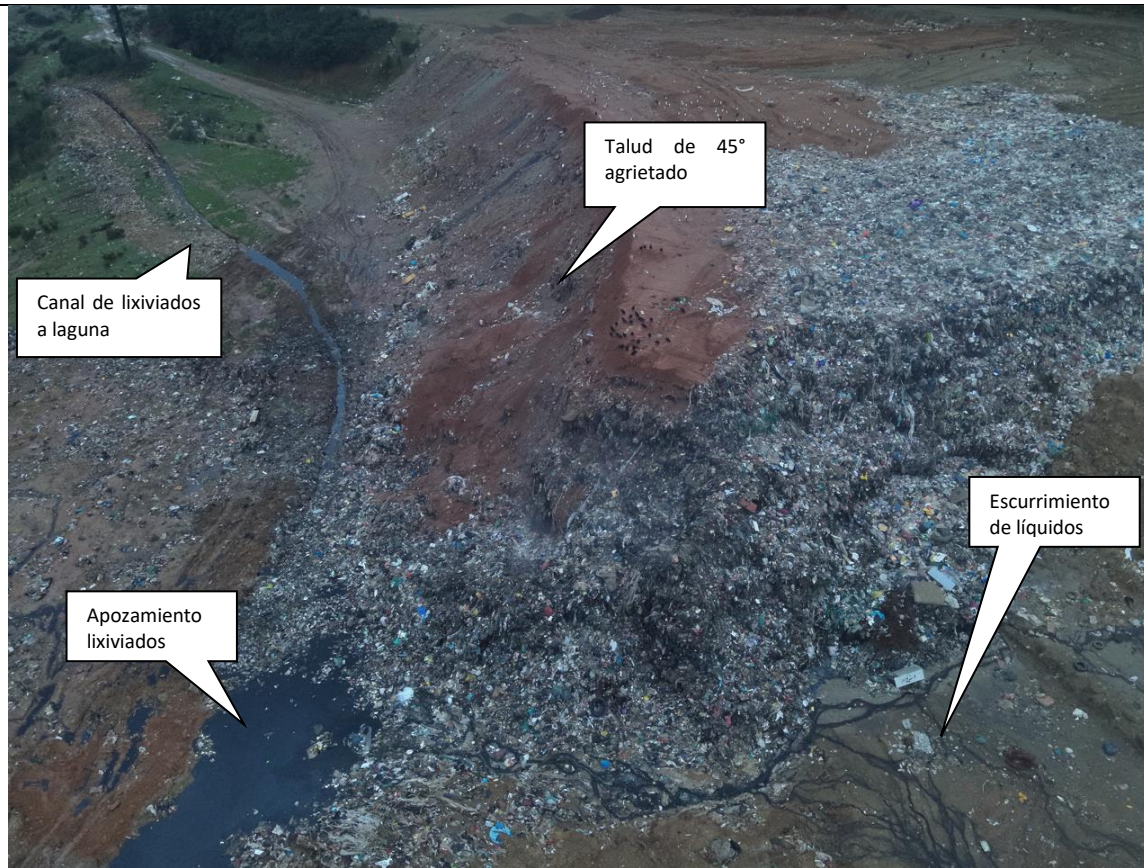
Fotografía 4.

- Durante la inspección ambiental efectuada se procede a inspeccionar las siguientes estaciones:
- **Frente activo del vertedero:**
 - o Se constata que el actual frente de trabajo activo del vertedero, se encuentra localizado a menos de 50 metros de la zona de derrumbe o falla del talud, ejerciendo presión sobre el mismo (ver fotografía 1). Además, se observó agrietamiento de taludes aledaños al sector colapsado, cuyas pendientes estimadas en terreno bordean los 45° de inclinación. Contiguo a la zona del colapso, se constató que el talud presentaba agrietamiento y escurrimiento de lixiviados (aguas lluvias mezcladas con lixiviados), al respecto ver fotografías 2 y 3. Durante el recorrido realizado, a través de fotografías aéreas obtenidas mediante el uso de Dron, se observó la existencia de un sector con apozamiento de aguas (ver fotografía 4).

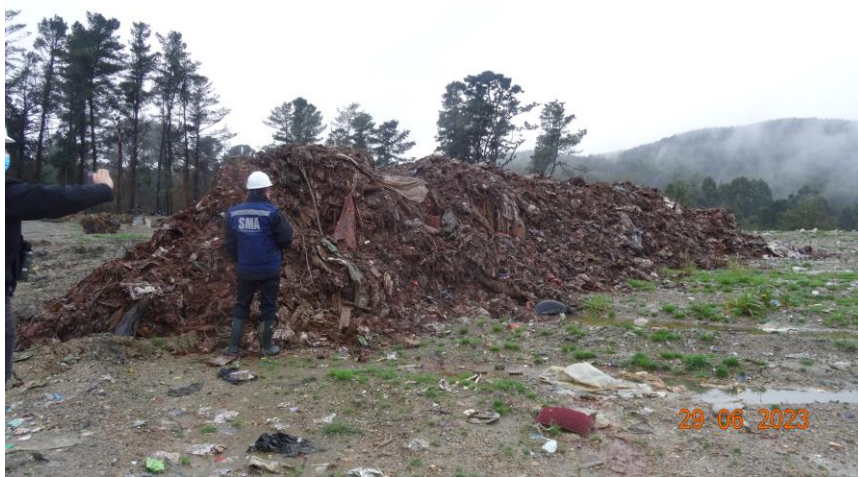
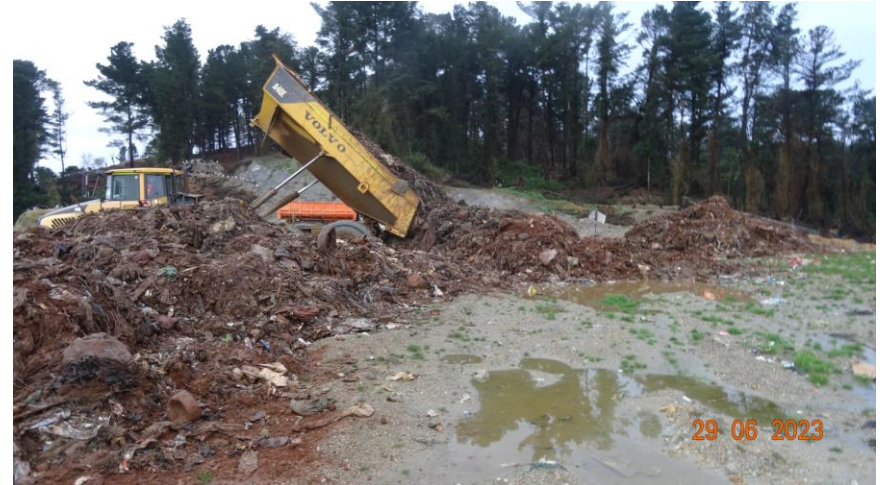
- o Se observó además sector de acopio de residuos recuperados del deslizamiento, observándose acopio efectuado en una superficie aproximada de 383 m2, una altura de 2 m., aproximadamente, por lo que se estima un volumen de 766 m3, se observó presencia de camiones descargando material proveniente desde el Estero en este sector (ver fotografías 5 y 6).

Fotografía 5.	Fecha: 29-06-2023		Fotografía 6.	Fecha: 29-06-2023	
DATUM WGS 84 Huso 18 s	UTM N: 5.572.220 m	UTM E: 659.587 m	DATUM WGS 84 Huso 18 s	UTM N: 5.572.216 m	UTM E: 659.618 m
Descripción del Medio de Prueba: Fotografía muestra vista general de sector de acopio de residuos recuperados del área afectada por el deslizamiento de residuos.			Descripción del Medio de Prueba: Fotografía muestra descarga de residuos recuperados en sector de acopio definido por operación del vertedero para tales fines.

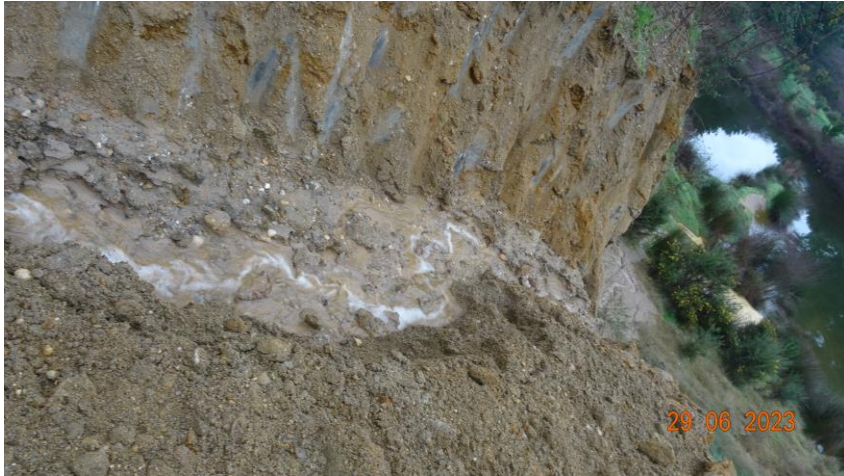
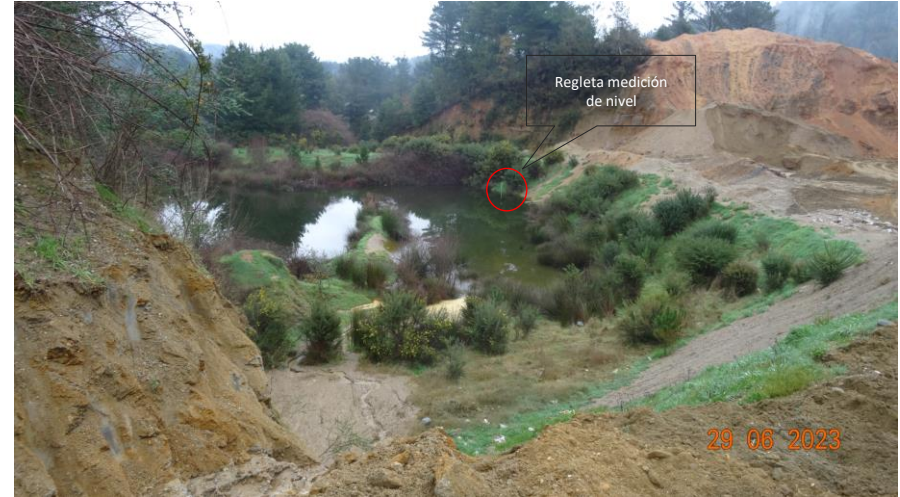
- **Laguna de Lixiviados:**
 - o Durante la inspección se recorrió sector de emplazamiento de la laguna de lixiviados. Se consulta sobre la capacidad de dicha laguna, pero la respuesta es que no se tiene información disponible. La laguna se encuentra en un nivel alto, y recepciona tanto percolados, como aguas lluvias, se constatan canalizaciones de ambas corrientes. Su llenado se controla mediante una simple vara pintada de color blanco, y que según el operador aun cuenta con capacidad para la recepción de líquidos desde el área del vertedero (ver fotografías 7 y 8).

Fotografía 7.	Fecha: 29-06-2023		Fotografía 8.	Fecha: 29-06-2023	
DATUM WGS 84 Huso 18 s	UTM N: 5.572.707 m	UTM E: 659.100 m	DATUM WGS 84 Huso 18 s	UTM N: 5.572.705 m	UTM E: 659.100 m
Descripción del Medio de Prueba: Fotografía muestra canalización de lixiviados hacia laguna de acumulación.			Descripción del Medio de Prueba: Fotografía muestra vista de laguna de lixiviados y presencia de sistema rudimentario de medición de nivel a través de regleta.

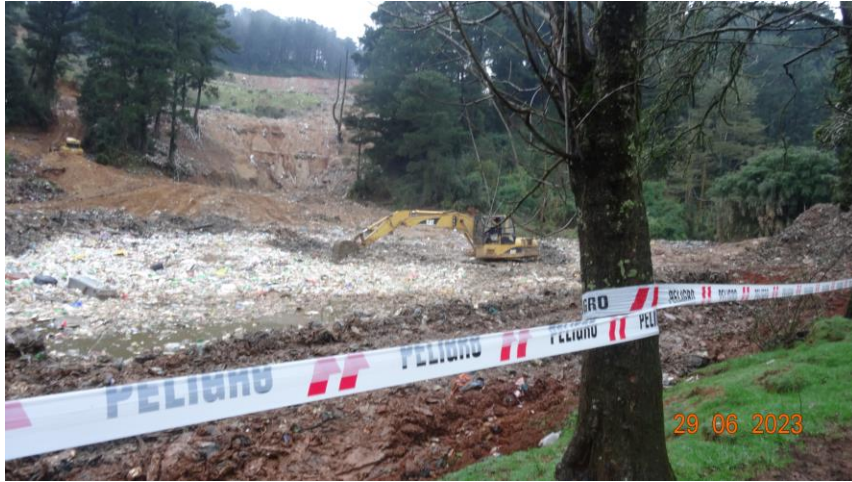
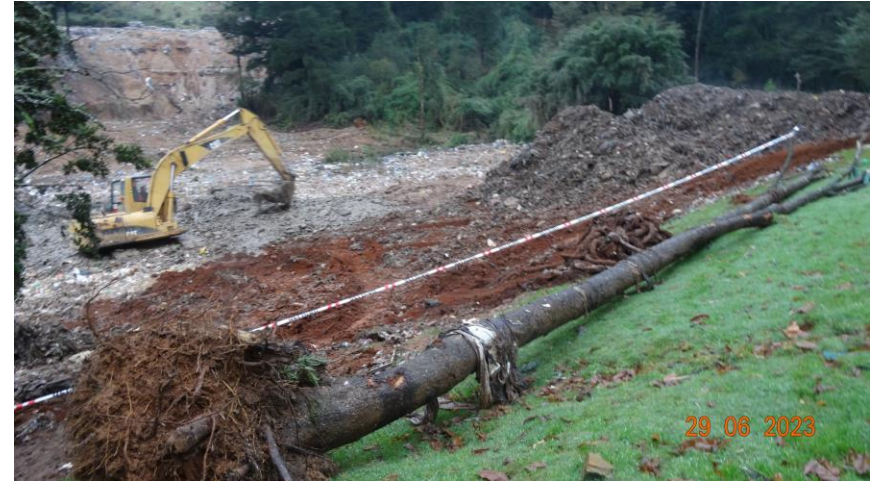
Fotografía 9.		Fecha: 29-06-2023		Fotografía 10.		Fecha: 29-06-2023	
DATUM WGS 84 Huso 18 s	UTM N: S/I	UTM E: S/I		DATUM WGS 84 Huso 18 s	UTM N: 5.572.353 m	UTM E: 659.117 m	
Descripción del Medio de Prueba: Vista trabajos de retiro de residuos del estero El Mosco, la fotografía fue capturada desde predio vecino al vertedero, donde se observa la instalación de cintas de señalización de peligro.				Descripción del Medio de Prueba: Fotografía muestra trabajos de retiro de residuos desde predio contiguo al deslizamiento, se observa árbol arrancado de raíz por la fuerza del deslizamiento.

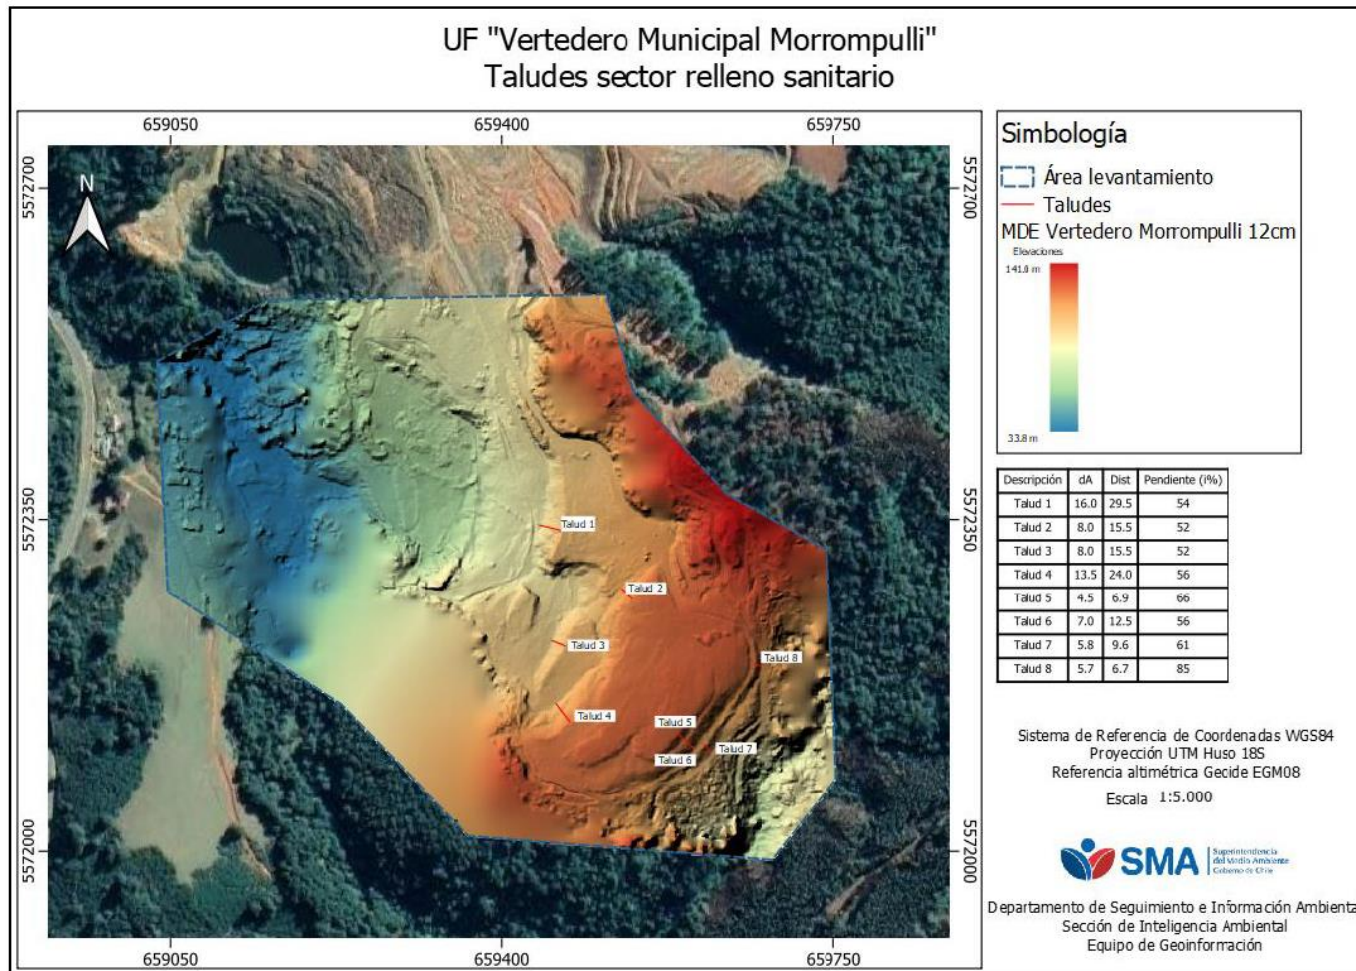
Figura 5.

Descripción del medio de prueba: Figura muestra taludes para los cuales se calculó su pendiente a través de análisis Aero fotogramétrico sobre imágenes capturadas con Dron, la pendiente en el Talud 8 alcanza un 85%.

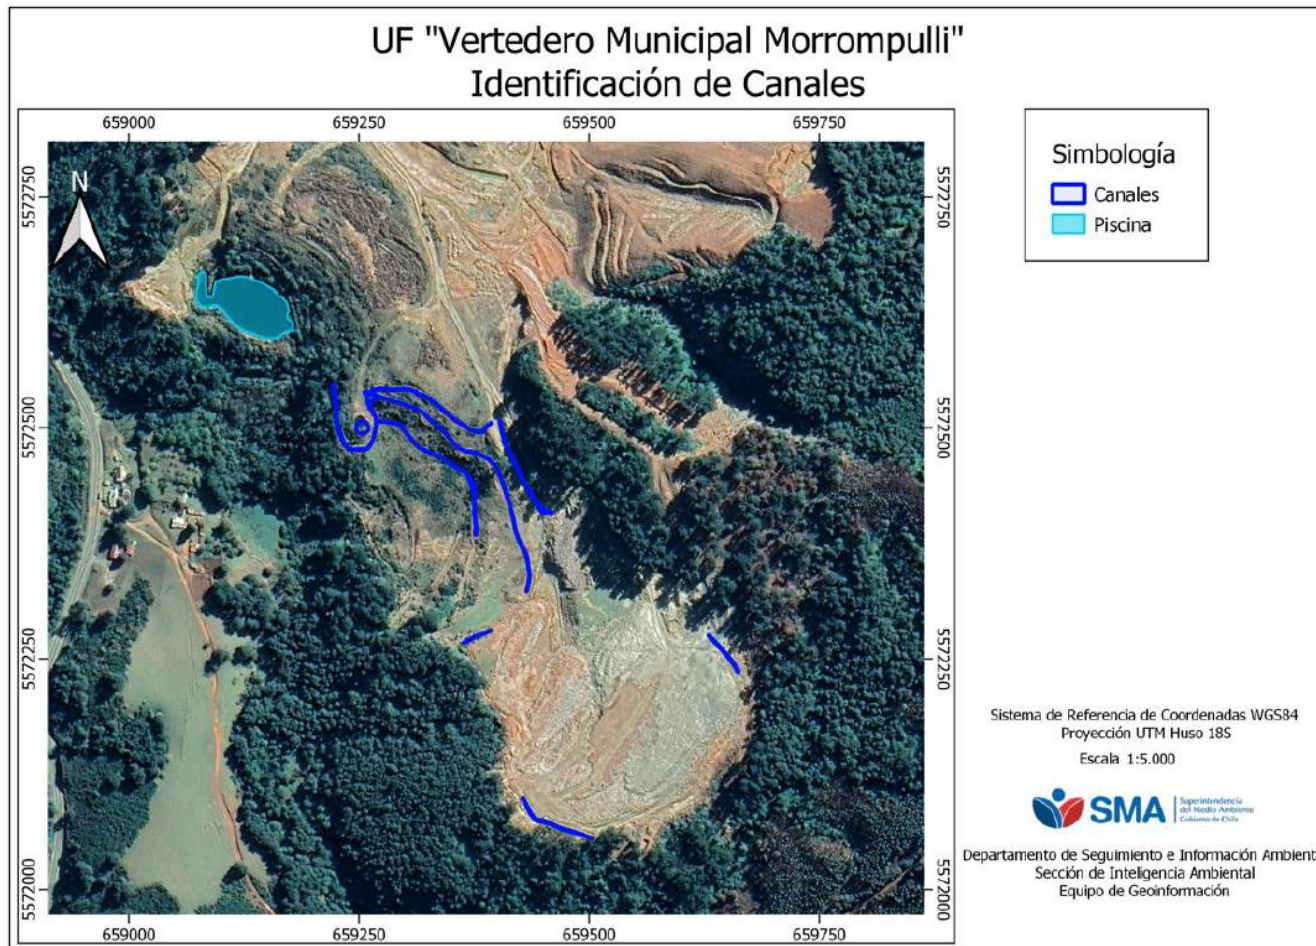
Figura 6.

Descripción del medio de prueba: Figura muestra sistema de canalización de aguas identificados mediante análisis Aero fotogramétrico sobre imágenes capturadas con Dron. Los canales en su mayoría se encuentran obstruidos por residuos del relleno, lo que impide su flujo.

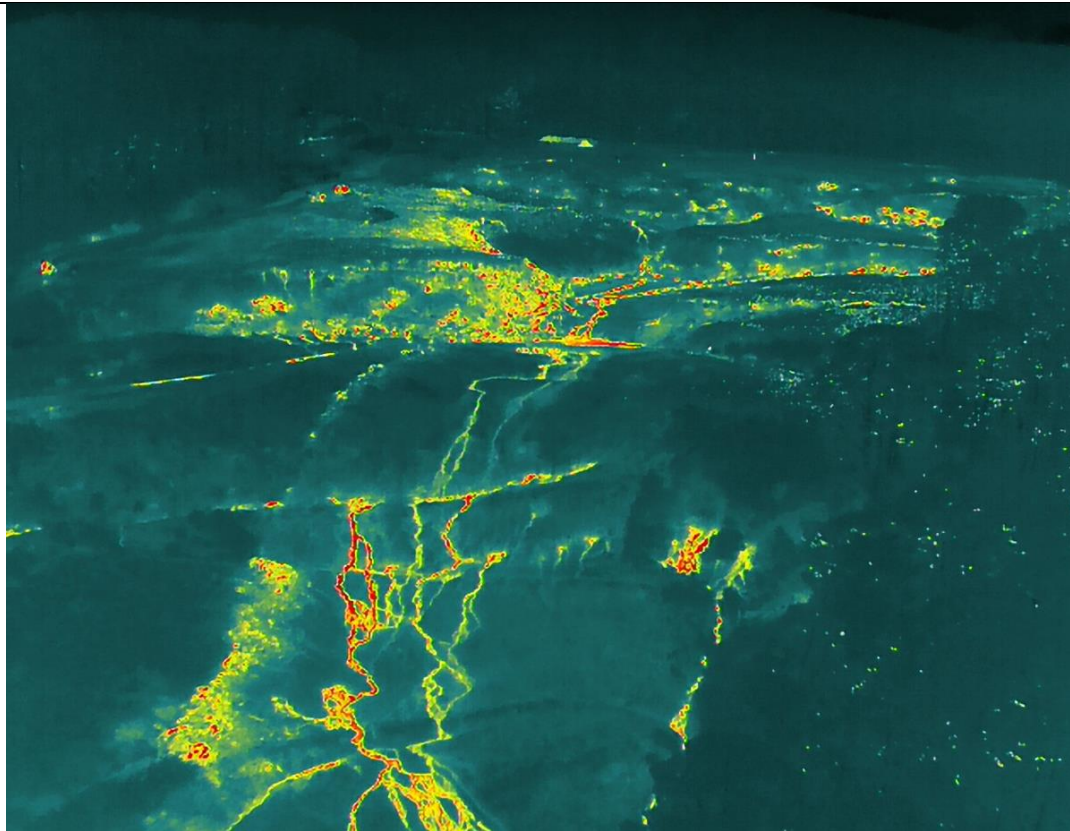
Figura 7.

- La utilización de un frente de trabajo activo ubicado a escasos metros del área de derrumbe o falla de talud, ejerciendo presión sobre éste.
- Inadecuado manejo y conducción de aguas lluvias en plena temporada de lluvias, lo que se evidencia en la ausencia de canalización para aguas provenientes de las precipitaciones, por lo que se observó que el agua proveniente de las lluvias circula a través del terreno, mezclándose con los líquidos lixiviados propios del vertedero (ver figura 7)

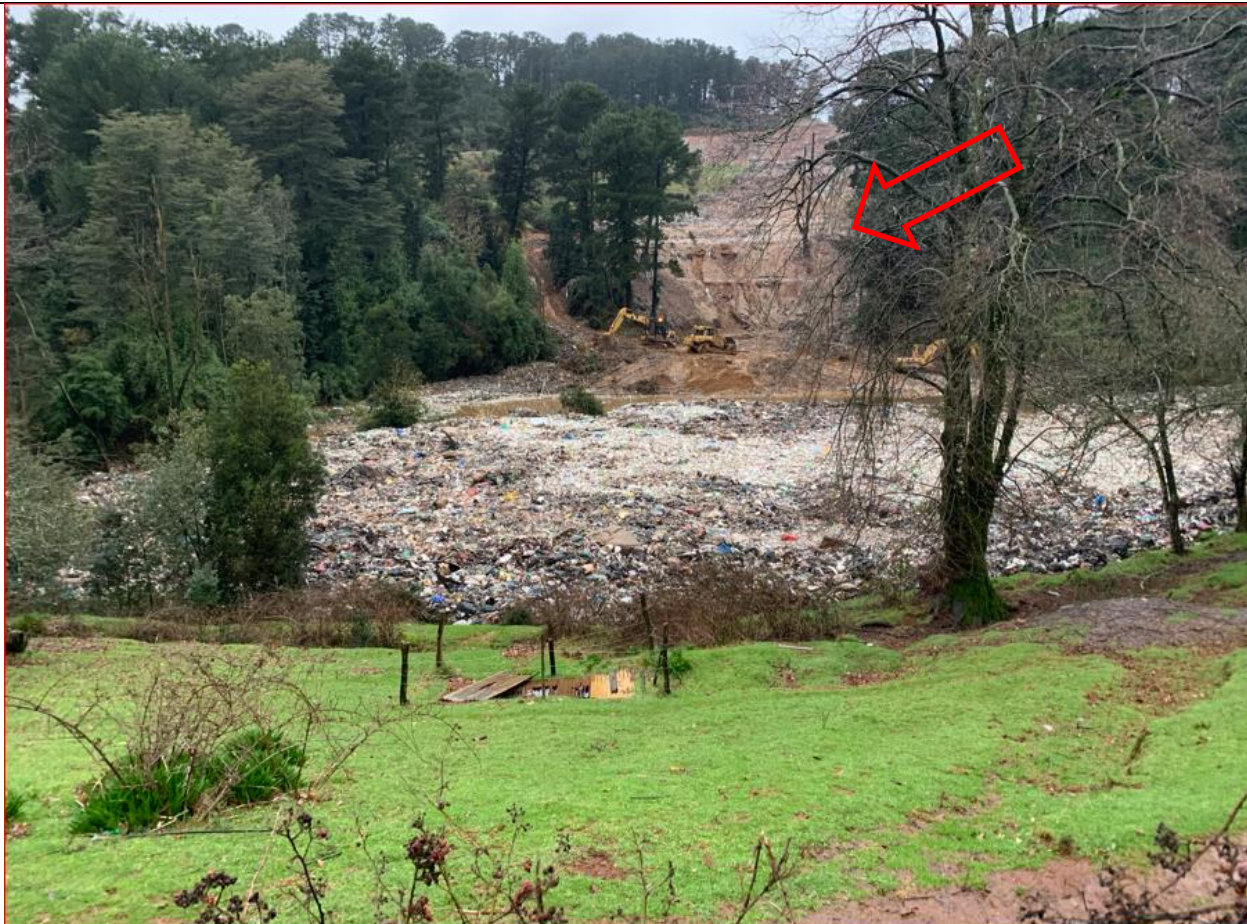
Figura 8.

Descripción del medio de prueba: Vista de la magnitud del deslizamiento ocurrido con fecha 25 de junio del 2023, a las 21 h. aproximadamente, la fotografía fue capturada desde predio colindante al vertedero, la flecha indica las terrazas que sufrieron deslizamiento. Consultada la empresa con fecha posterior al 25 de junio, no se tenía claridad sobre la magnitud del del deslizamiento, en términos de residuos movilizados.

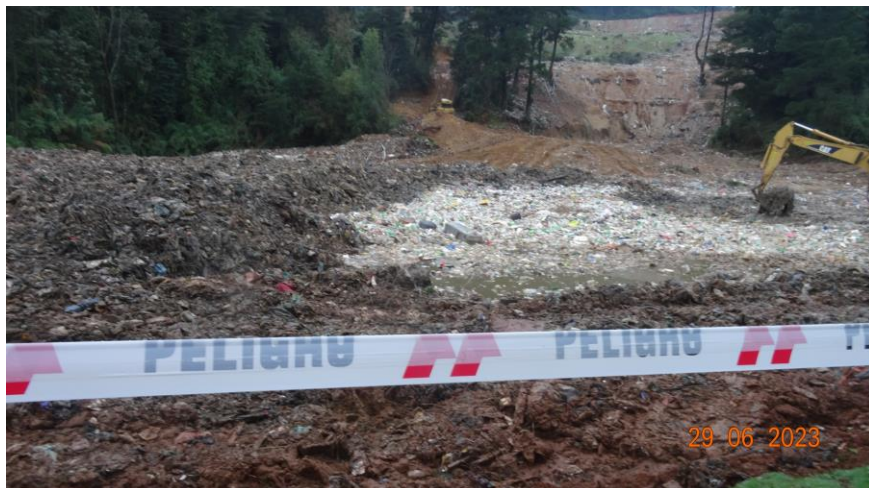
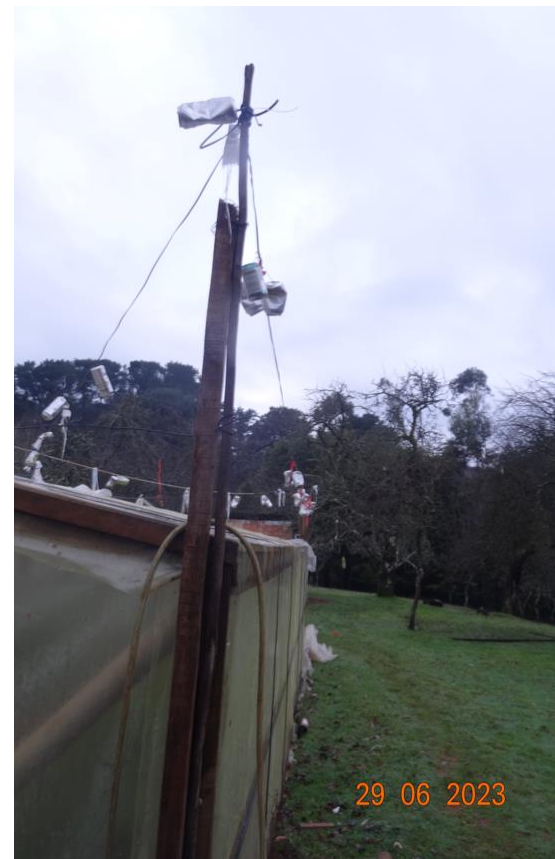
Fotografía 11.	Fecha: 29-06-2023		Fotografía 12.	Fecha: 29-06-2023	
DATUM WGS 84 Huso 18 s	UTM N: 5.572.364 m	UTM E: 659.129 m	DATUM WGS 84 Huso 18 s	UTM N: 5.572.353 m	UTM E: 659.117 m
Descripción del Medio de Prueba: Fotografía capturada desde predio vecino al vertedero, donde se observa la magnitud del deslizamiento y trabajos para retiro de residuos desde el estero El Mosco.			Descripción del Medio de Prueba: Fotografía muestra dispositivos de disuasión, contruccion con latas vacías, para aves carroñeras, implementado en invernadero de familia vecina al vertedero.

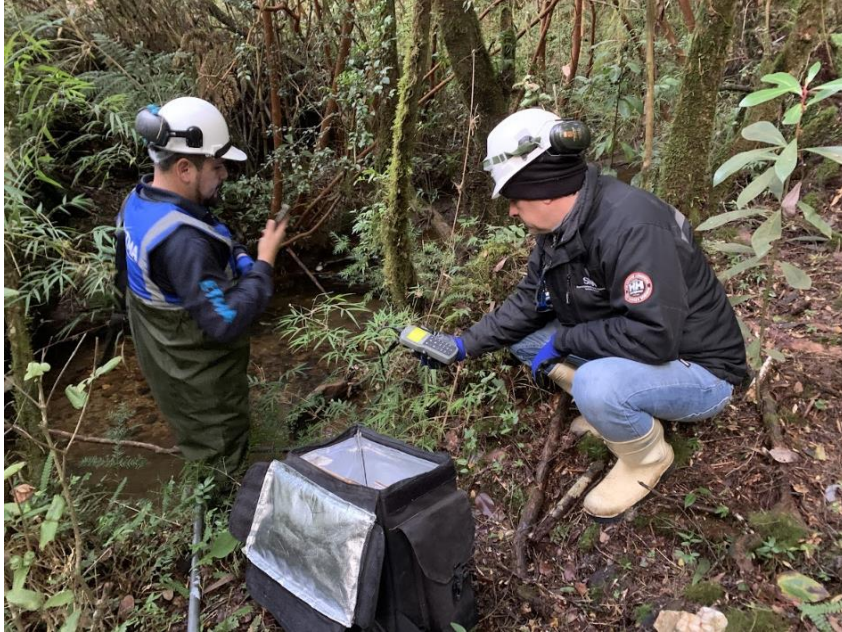
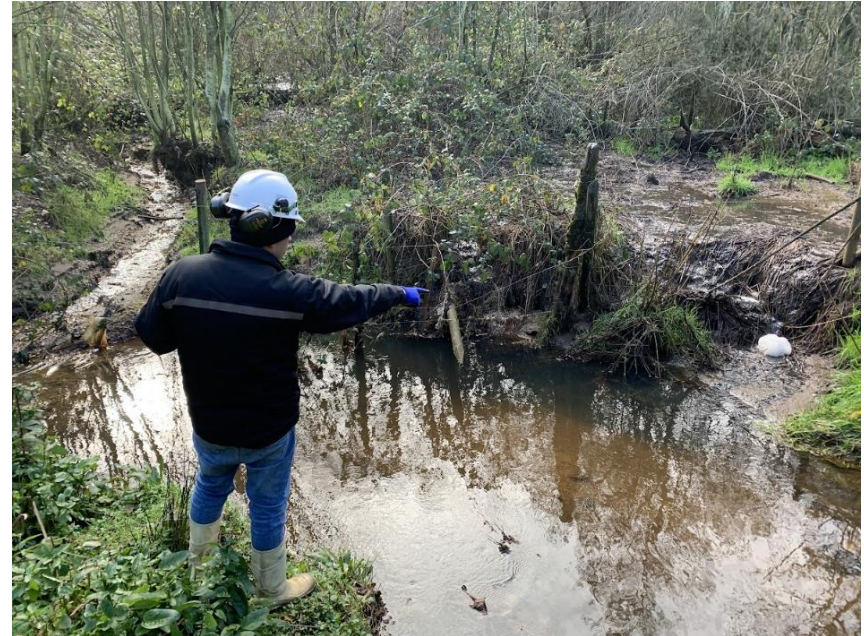
Fotografía 13.

Descripción medio de prueba: Durante el recorrido efectuado a través del estero El Mosco, se identificaron sectores con presencia de sólidos suspendidos, espumas y malos olores.

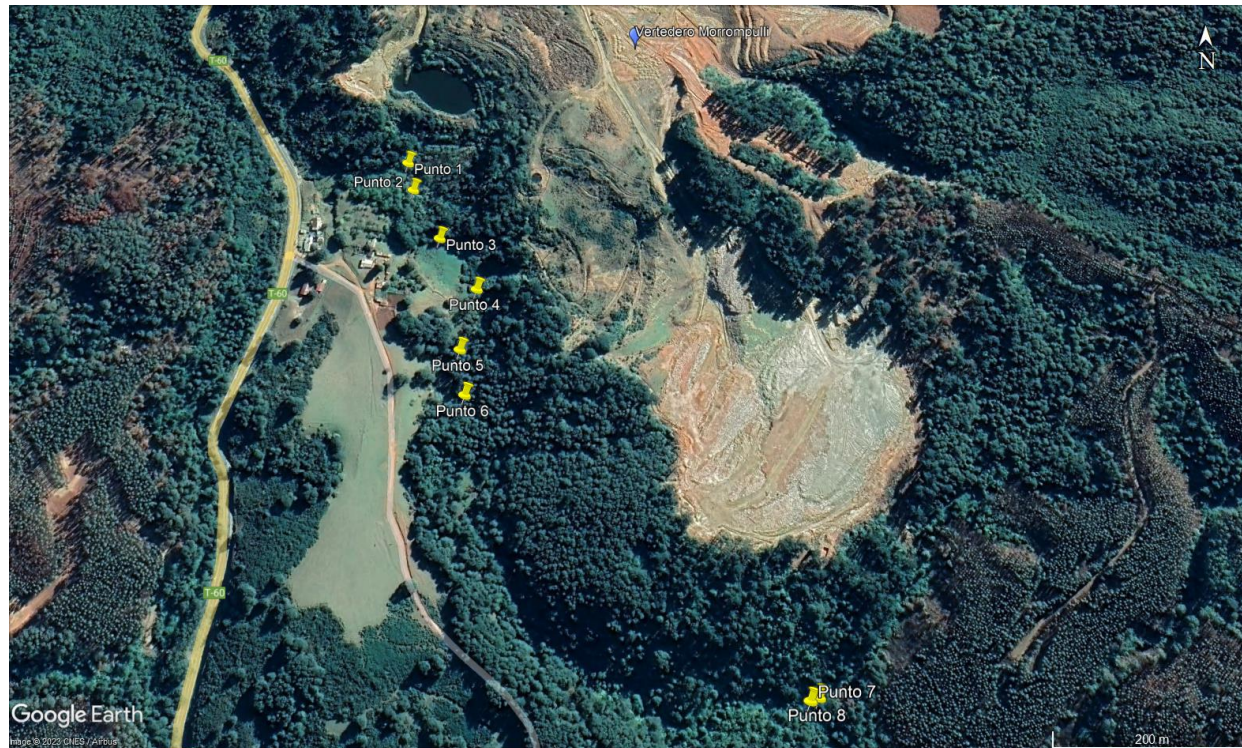
Figura 11.

Descripción del medio de prueba: Datos obtenidos a partir del análisis de muestras tomadas por ETFA Hidrolab el 30-05-2023, previo al deslizamiento de la masa de residuos (puntos 1 al 8) y resultados de las muestras tomadas por la SEREMI Salud Los Ríos el 28-06-2023, después de ocurrido el deslizamiento (puntos Estero el Mosco Aguas Arriba y Estero el Mosco Aguas Abajo), a la izquierda se observan límites establecidos en NCh 1333, en su Tabla 1 y su Tabla 3.
