INFORME TÉCNICO DE FISCALIZACIÓN AMBIENTAL

TECK CARMEN DE ANDACOLLO

DFZ-2023-2156-IV-PPDA

julio 2023

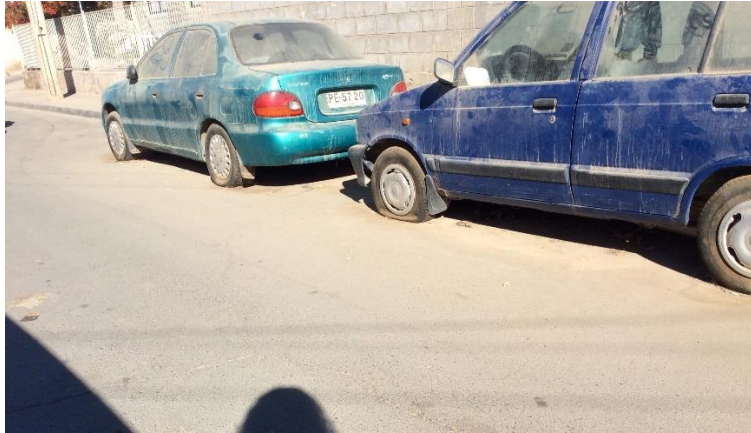
Fotografía 1.

Descripción del medio de prueba: Calle Las Dalias se observó barrida sin embargo se constató que hay tramos con mucho sedimento en los cuales hay autos que impiden el paso del camión barredor.

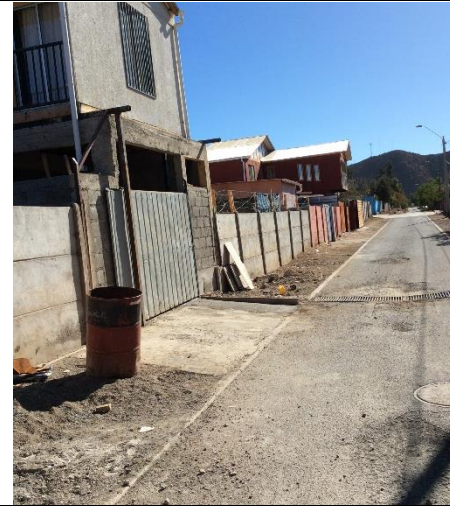
Fotografía 2

Descripción del medio de prueba: Calle Las Lilas, se observó material particulado sedimentado.

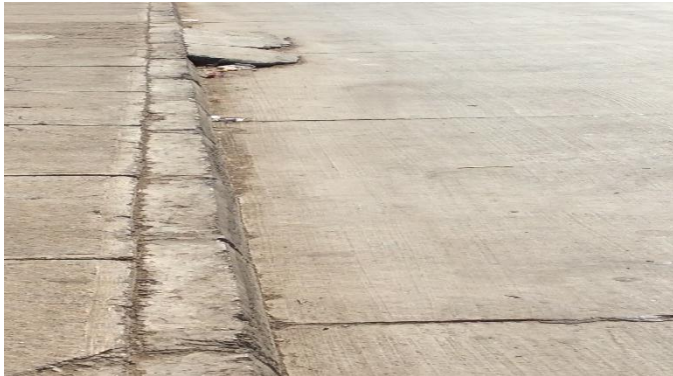
Fotografía 3.

Descripción del medio de prueba: Calle Las Rosas, se observa material particulado sedimentado.

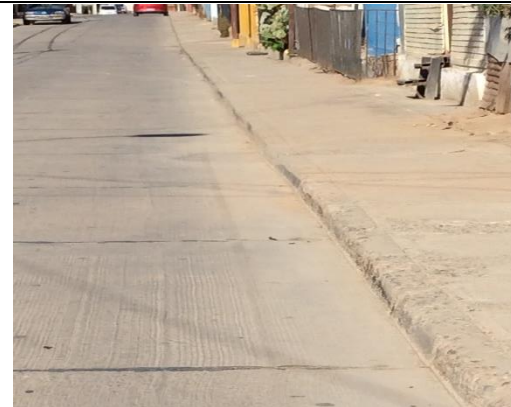
Fotografía 4.

Descripción del medio de prueba: Calle Las Rosas, se observa material particulado sedimentado.

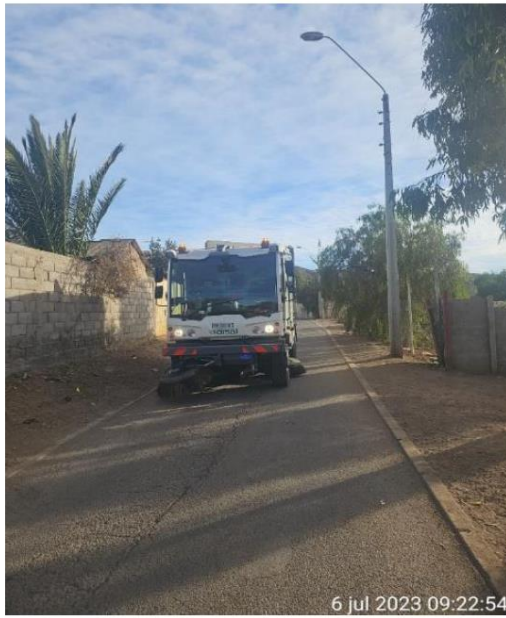
LAS LILAS

Fotografía 5.	Fecha: 06-07-2023.	Fotografía 6	Fecha: 06-07-2023.
Descripción del medio de prueba: Registro fotográfico remitido por el titular, se observa la calle. Las Lilas, en barrido realizado el día 6 de julio 2023.		Descripción del medio de prueba: Registro fotográfico remitido por el titular, se observa la calle. Las Rosas, en barrido realizado el día 6 de julio 2023.

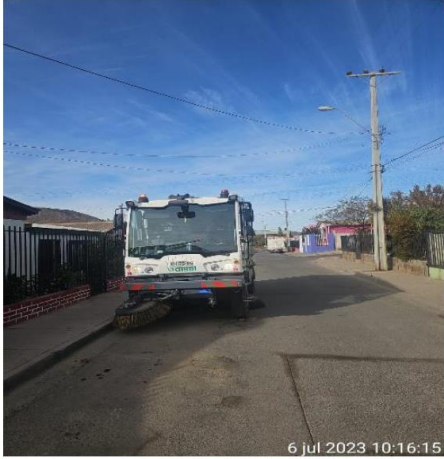
Fotografía 7.

Descripción del medio de prueba: Registro fotográfico remitido por el titular, se observa la calle. Las Dalias, en barrido realizado el día 6 de julio 2023.

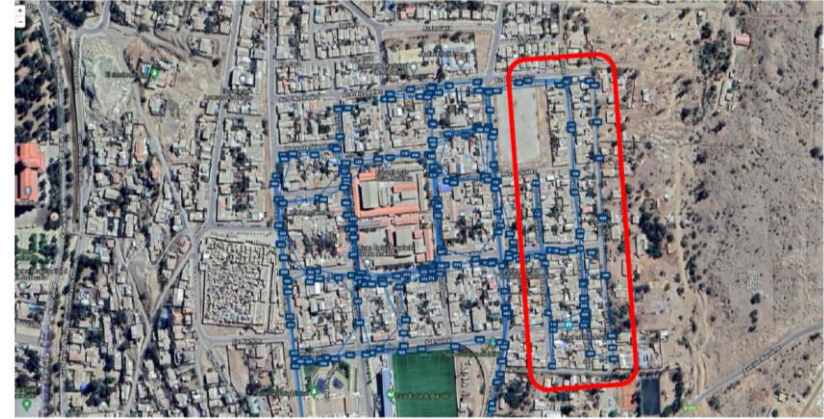
Fotografía 8

- i. Respecto de la ruta del GPS el titular adjunta una imagen de la ruta realizada el día 29-09-2023, se observa recorrido por las calles, Las Dalias, Las Rosas y Las Lilas. (Figura 8)

Descripción del medio de prueba: Respaldo de ruta realizada el día 29-06-2023, Se enmarca sector relacionado a las calles, Las Dalias, Las Rosas, Las Lilas.
