INFORME TÉCNICO DE FISCALIZACIÓN AMBIENTAL

RELLENO SANITARIO LA YESCA

DFZ-2023-1886-VI-RCA

AGOSTO 2023

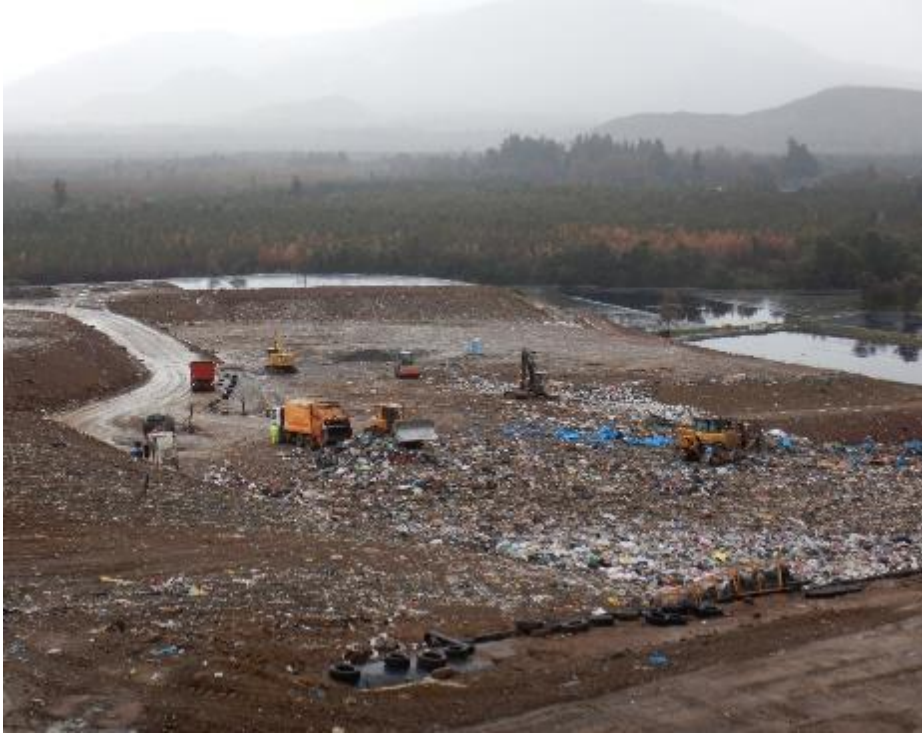
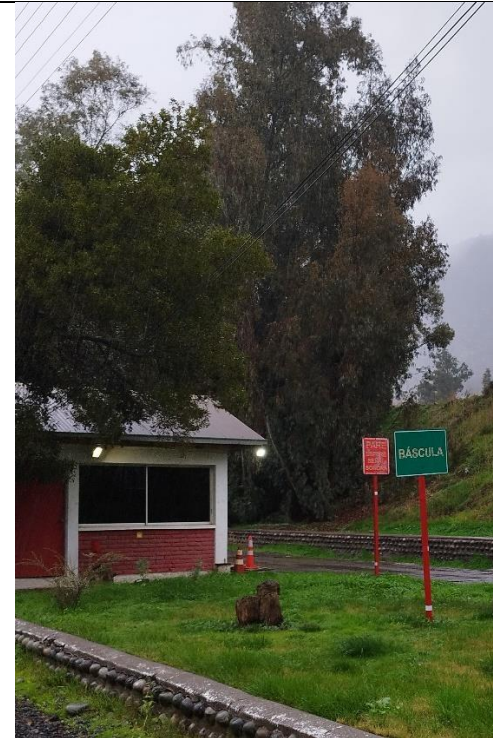
Fotografía 1.	Fecha: 22-06-2023		Fotografía 2.	Fecha: 22-06-2023	
Coordenadas UTM DATUM WGS84 HUSO 19S	Norte: 6210560	Este: 343003	Coordenadas UTM DATUM WGS84 HUSO 19S	Norte: 6211372	Este: 343017
Descripción del medio de prueba: Se observa el frente de trabajo, con las maquinas en operación, caminos interiores y bandejas de evaporación.			Descripción del medio de prueba: Se observa el sector de la báscula señalizada, y la caseta de control de ingreso.

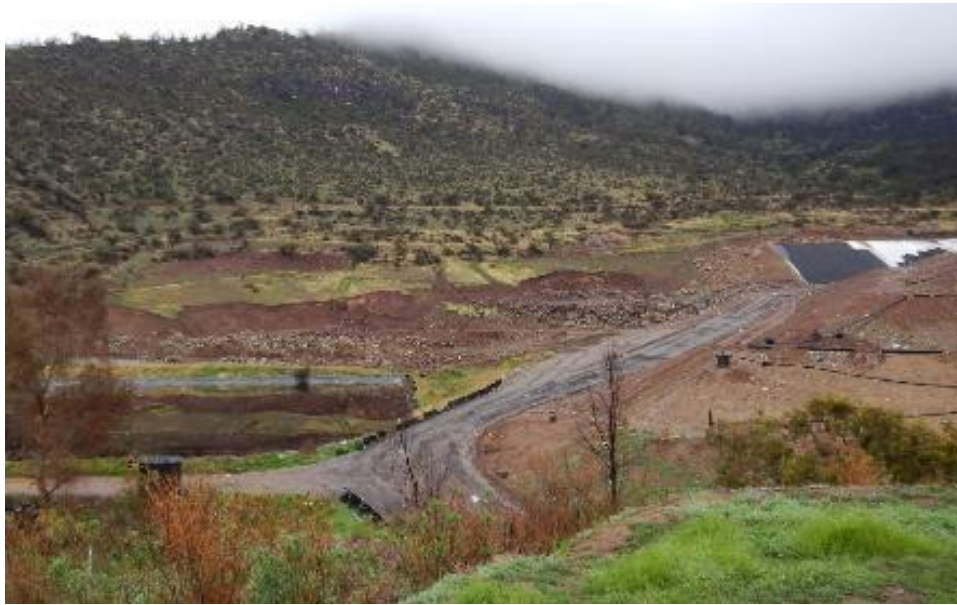
Fotografía 3. **Fecha:** 22-06-2023

Descripción del medio de prueba: Se observa el futuro sector Alveolo 5, la cantera de dónde se extrae material de cobertura, los caminos interiores, una de las bandejas de evaporación y el talud impermeabilizado del sector Alveolo 4.

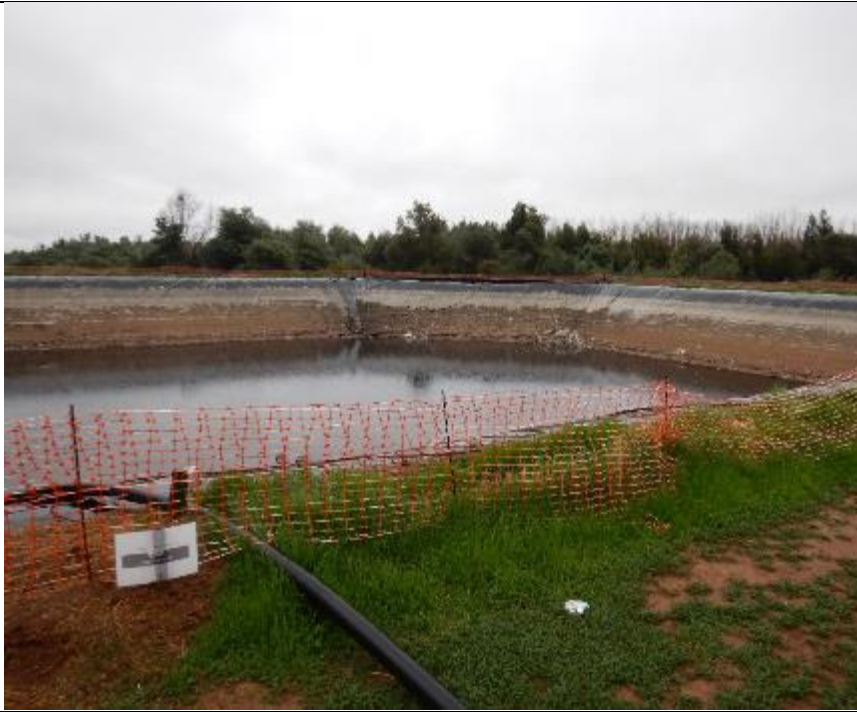
Durante la Inspección Ambiental del 22 de junio de 2023, se constató que el Relleno Sanitario la Yesca, cuenta con 6 piscinas (lagunas) de acumulación de lixiviado y en cada una se visualizó una revancha de seguridad. La “Laguna de almacenamiento definitivo L5” tenía a lo menos un 80% de su capacidad disponible (Fotografía 4). Según lo indicado por Eduardo Arenas (Jefe de Operaciones de Veolia), el flujo promedio de lixiviado que se recibe desde el relleno sanitario es de 160 m³/día, el que se deposita en la piscina de recepción donde posteriormente es distribuido entre el resto de piscinas de acumulación con el fin de mantener una revancha de a lo menos un 30%, 50 cm según el “Informe Operacional Quincenal Balance de Lixiviado y quema de Biogás Relleno Sanitario La Yesca” (15 de junio 2023)(Anexo 4) para así evitar el desborde del lixiviado. Del examen de información del Informe Operacional Quincenal Balance de Lixiviado se extrae que las piscinas, hasta el 15 de junio del 2023, acumularon 22.721 m³ de lixiviado por lo que cuentan con una capacidad para almacenar 16.485 m³ durante el periodo de invierno, lo que corresponde a un 42% de la capacidad total del sistema de almacenamiento considerando la revancha de seguridad (39.206 m³ con revancha y 45.470 m³ volumen total).

Fotografía 4.		Fecha: 22-06-2023		Figura 5.	Fuente: Elaboración propia en base a Planillas SMA Res 431 RSLY (Anexo 5).
Coordenadas UTM DATUM WGS84 HUSO 19H		Norte: 6211080	Este: 343268		
Descripción del medio de prueba: Laguna de almacenamiento definitivo L5				Descripción del medio de prueba: Dinámica de acumulación de lixiviado en el sistema de piscinas de acumulación durante los periodos 2021-2022 y 2022-2023

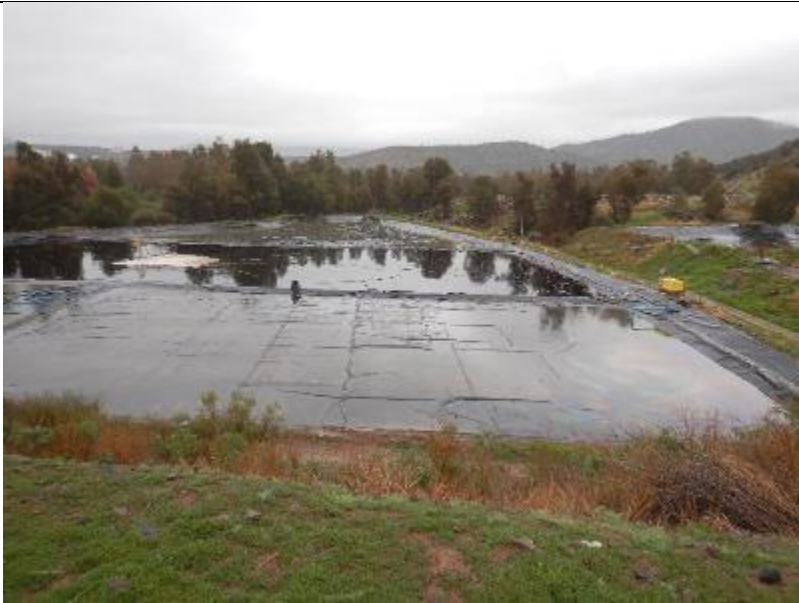
En la actividad de inspección se observaron 8 bandejas de evaporación, de las cuales 2 de estas contenían lixiviado acumulado. Al consultar sobre la presencia de lixiviados en las bandejas de evaporación (Fotografía 5), Juan Andrés Nilo (Jefe de Servicios de Veolia) respondió que aún se encuentran en periodo de mantención, la cual es anual y previa a la temporada de evaporación (período desde 01 octubre hasta el 31 de marzo). Las mantenciones son realizadas por una empresa externa (IREP). También señaló que, en el proceso de limpieza se acumula el lixiviado restante de la temporada en una de las bandejas para poder limpiar el resto. Con respecto al lixiviado acumulado en las bandejas de evaporación, lo visto en la Actividad de Inspección se constató con lo reportado por el titular en el “Informe Operacional Quincenal Balance de Lixiviado y Quema de Biogás Relleno Sanitario Coligues La Yesca” y graficado en la figura 6 donde el volumen acumulado de lixiviado corresponde al 7% de la capacidad total que tienen las bandejas de evaporación. Al revisar el estado de las bandejas de evaporación durante la actividad de inspección

se verificó que las bandejas estaban limpias y sin roturas visibles. Posteriormente el titular envió los documentos “Informe de Limpieza de Bandejas de Evaporación Relleno Sanitario la Yesca” (Anexo 11) correspondiente a las dos últimas mantenciones (2021 y 2022), en el informe se da cuenta sobre N° de punzaciones reparadas, cantidad de agua utilizada, lodos retirados y la fecha de recepción por parte de la Inspección Técnica de Obras de la Ilustre Municipalidad de Rancagua.

Fotografía 5.	Fecha: 22-06-2023		Figura 6.	Fuente: Elaborado en base a Informe Operacional Quincenal Balance De Lixiviado Y Quema de Biogás Relleno Sanitario la Yesca 15 junio de 2023 (Anexo 4)
Coordenadas UTM DATUM WGS84 HUSO 19 H	Norte: 6210651	Este: 343465		
Descripción del medio de prueba: Bandejas de evaporación 6A1, 6A2, 6B,6C. Al costado derecho se observa una parte de la bandeja 8			Descripción del medio de prueba: Grafico que muestra el volumen actual de lixiviado en las bandejas de evaporación (periodo de mantención)

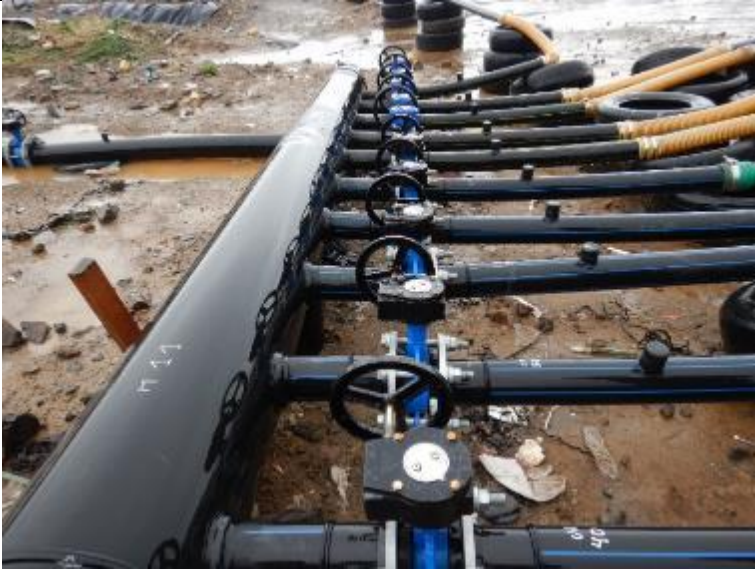
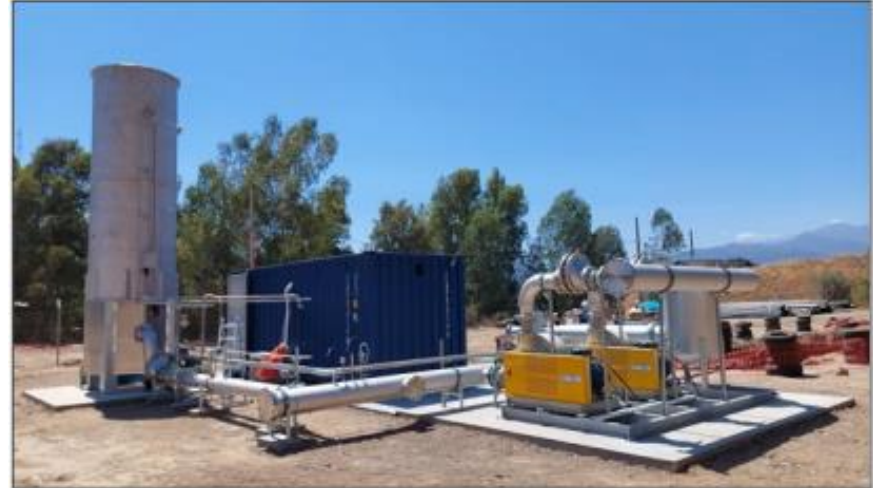
Fotografía 6.		Fecha: 22-06-2023	Fotografía 7.		Fecha: mayo 2023
Coordenadas UTM DATUM WGS84 HUSO 19H	Norte: 6210818	Este: 343027	Coordenadas UTM DATUM WGS84 HUSO 19H	Norte: 6211199	Este: 343021
Descripción del medio de prueba: Sistema Manifold de válvulas.			Descripción del medio de prueba: Nueva planta de captura y quema de biogás.

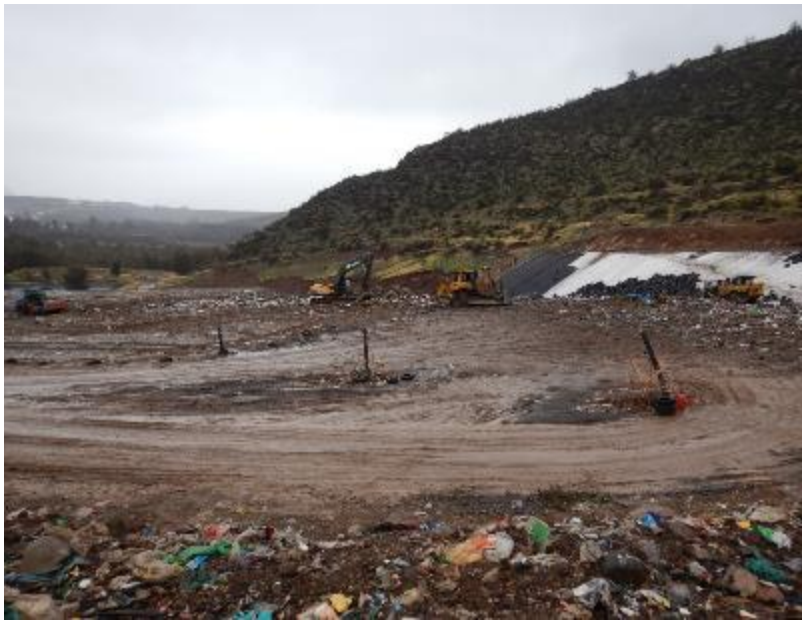
Fotografía 8. Fecha: 22-06-2023
 Coordenadas UTM DATUM WGS84 HUSO 19H Norte: 6210625 Este: 343093

Descripción del medio de prueba: Pozos de venteo en frente de trabajo.

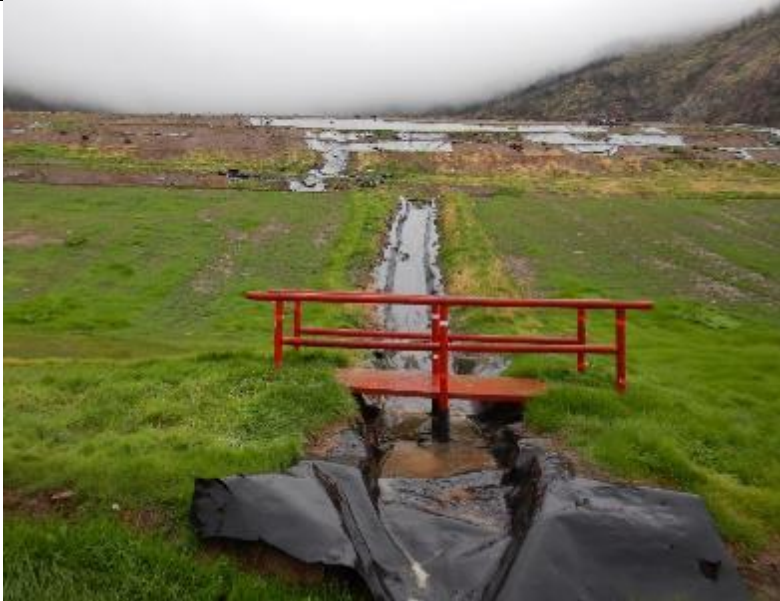
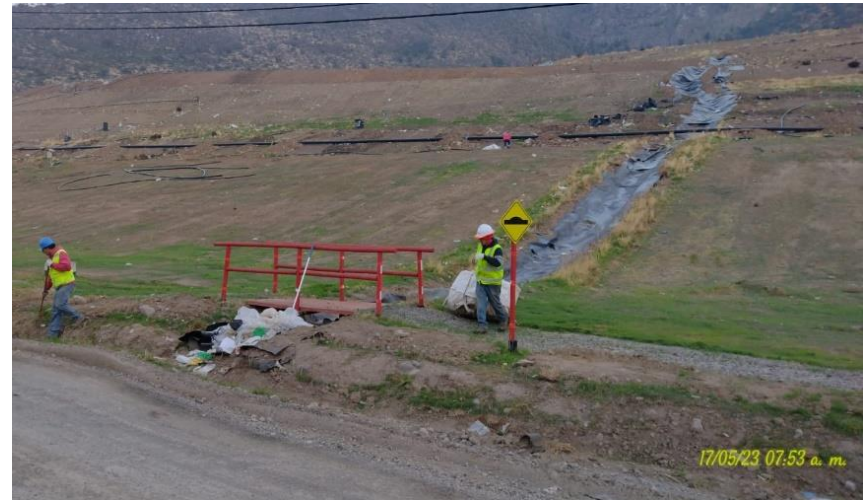
Número de hecho constatado: 4	Estación N°: 2 y 3
Documentación Revisada: 1 y 12	
Exigencias: RCA 976/1996 Considerando 3.2 El titular del proyecto deberá garantizar durante la construcción y operación del relleno sanitario, que todos los contenidos del proyecto expuestos tanto en el estudio como en su Addendum sean las que se estipularon durante el proceso de evaluación ambiental. ICE Punto 1.2. Características de los Desechos: [...] El proyecto contemplaría, además, un control y mantención periódica de: canaletas, diques y puntos de descarga [...]. El control sería semanal durante la operación del relleno [...].	
Hechos: En la inspección del 22 de junio de 2023, se constató el funcionamiento del sistema de canalización de aguas lluvias. En el perímetro, mediante la mantención de los caminos perimetrales, se canalizan las aguas lluvias para que no entren al relleno sanitario y así se desvíen al Estero Cauquenes. Además, existen canalizaciones internas (Fotografía 11) de las cuales algunas se encuentran impermeabilizadas (Fotografía 9), las que al momento de la inspección se encontraban en buen estado, limpias y funcionando. Al titular se le solicitó registros visuales de las mantenciones y envió registros fotográficos con distintas fechas con las actividades de limpieza de los canales de contorno y el trabajo de maquinaria remarcando los canales de agua lluvia.(Fotografía 10 y 12).

Fotografía 9.		Fecha: 22-06-2023		Fotografía 10.		Fecha: 17-05-2023	
Coordenadas UTM DATUM WGS84 HUSO 19H		Norte: 6210923	Este: 343279	Coordenadas UTM DATUM WGS84 HUSO 19H		Norte: 6210926	Este: 343281
Descripción del medio de prueba: Sistema de canalización impermeable de aguas lluvias de las etapas terminadas del relleno.				Descripción del medio de prueba: Limpieza sistema de canalización impermeable de aguas lluvia.

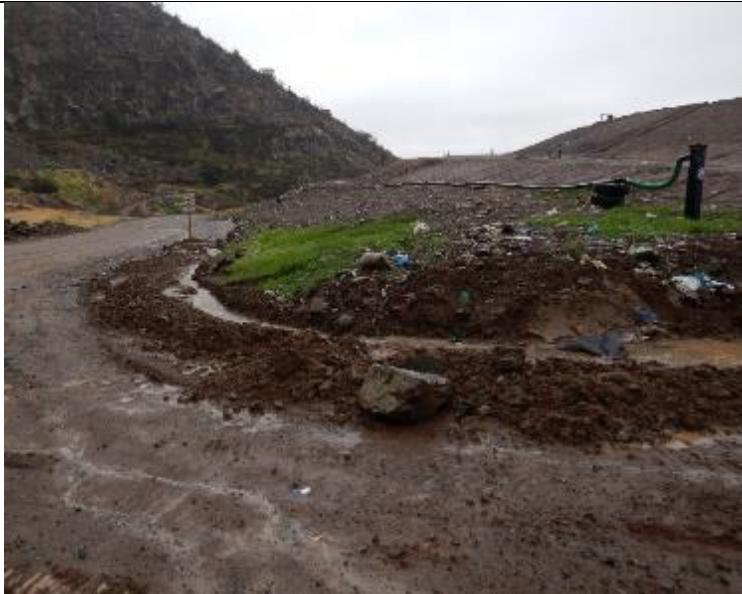
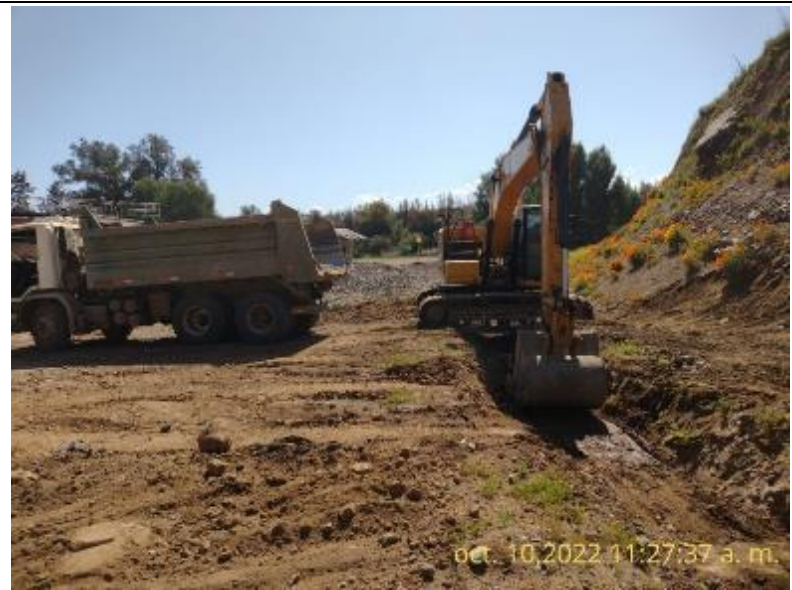
Fotografía 11.		Fecha: 22-06-2023		Fotografía 12.		Fecha: 10-10-2022	
Coordenadas UTM DATUM WGS84 HUSO 19H		Norte: 6210652	Este: 342964				
Descripción del medio de prueba: Canalización de aguas lluvia contorno Alveolo 3.				Descripción del medio de prueba: Maquinara en actividad de mantención de canales de contorno de aguas lluvias.

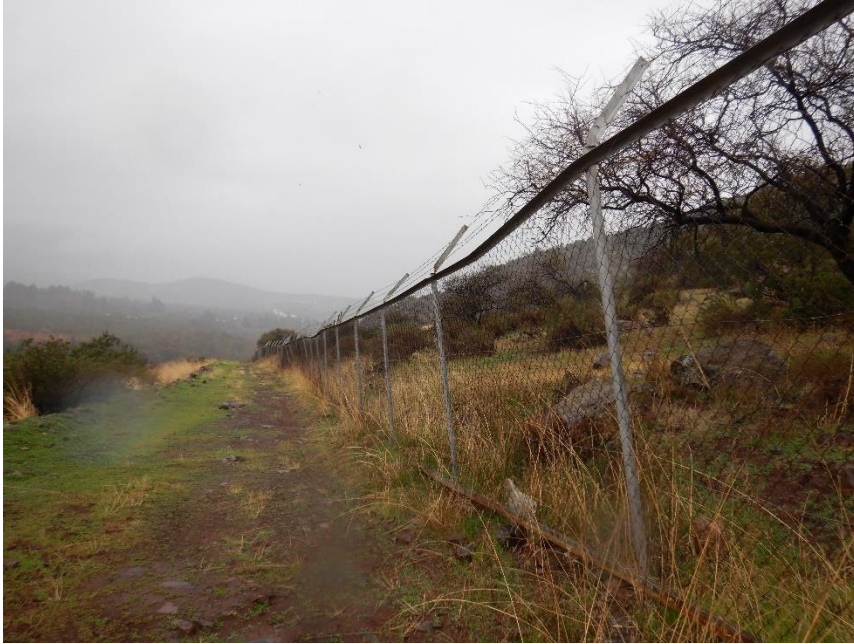
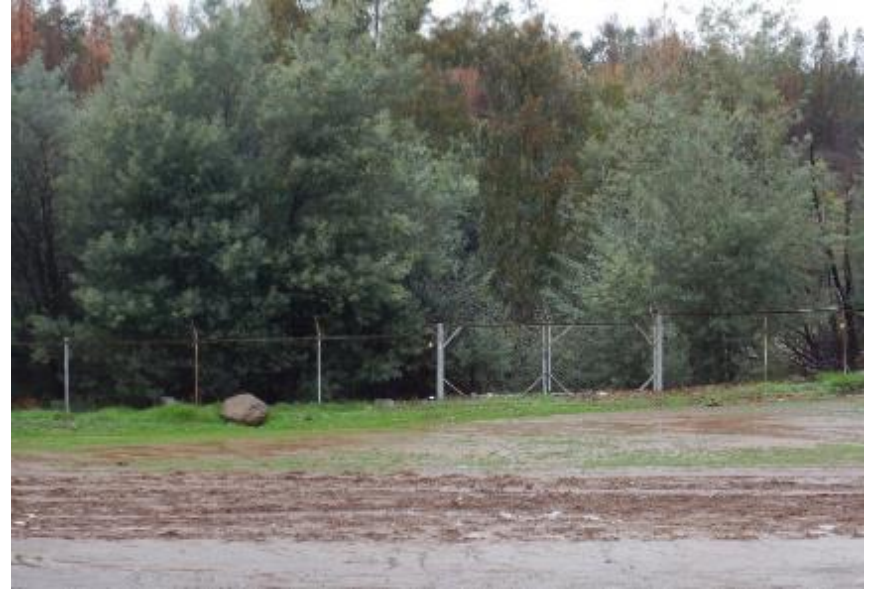
Número de hecho constatado: 5	Estación N°: 2 y 6
Documentación Revisada: 1 y 12	
Exigencias: RCA 976/1996 Considerando 2.3 Para efectos de seguridad, y para impedir ingresos no autorizados al relleno sanitario, todo el recinto que se encuentre en fase de operación estará cercado por un cierre perimetral [...]. ICE Punto 1.1 Descripción del Proyecto: El cierre perimetral tendrá una longitud de 3500 m, y el Proyecto contemplaría densificar en su límite frontal la cortina vegetal. El cierre dispondría de un portón de entrada y salida que permitirá el acceso controlado.	
Hechos: Durante las actividades de inspección, se constató la existencia de un cerco en el perímetro del Relleno Sanitario, construido con pilares de metal distanciados a 3 metros aproximadamente, malla metálica tipo bischocho y 3 líneas de alambre de púas en su parte superior (Fotografía 13). Aledaño al cerco se encuentra un camino perimetral que funciona como cortafuego de aproximadamente 3 a 4 metros de ancho, Eduardo Arenas (Jefe de Operaciones de Veolia) indicó que al camino perimetral (cortafuegos) se le realizan mantenciones anuales durante el mes de octubre y el cerco perimetral se va arreglando constantemente durante el año dependiendo de los daños observados. Entre el deslinde este del terreno y el Estero Cauquenes se observó una cortina vegetal densa (Fotografía 14) y el ingreso al recinto cuenta con portón de entrada y salida dónde se lleva un control de acceso.

Fotografía 13.		Fecha: 22-06-2023		Fotografía 14.		Fecha: 22-06-2023	
Coordenadas UTM DATUM WGS84 HUSO 19		Norte: 6210463	Este: 342986	Coordenadas DATUM WGS84 HUSO 19		Norte: 6211099	Este: 343307
Descripción del medio de prueba: Se observa cerco perimetral en el deslinde oeste y camino perimetral usado como cortafuego.				Descripción del medio de prueba: Se observa cerco perimetral en el deslinde, cortina vegetal densa y acceso a Estero Cauquenes.
