INFORME TÉCNICO DE FISCALIZACIÓN AMBIENTAL

DFZ-2023-381-VIII-RCA

RELLENO SANITARIO E INDUSTRIAL COPIULEMU

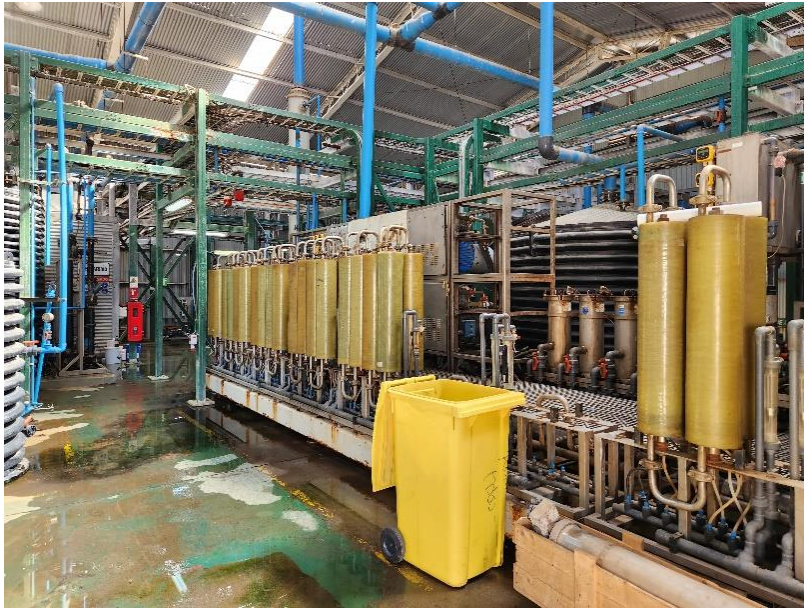
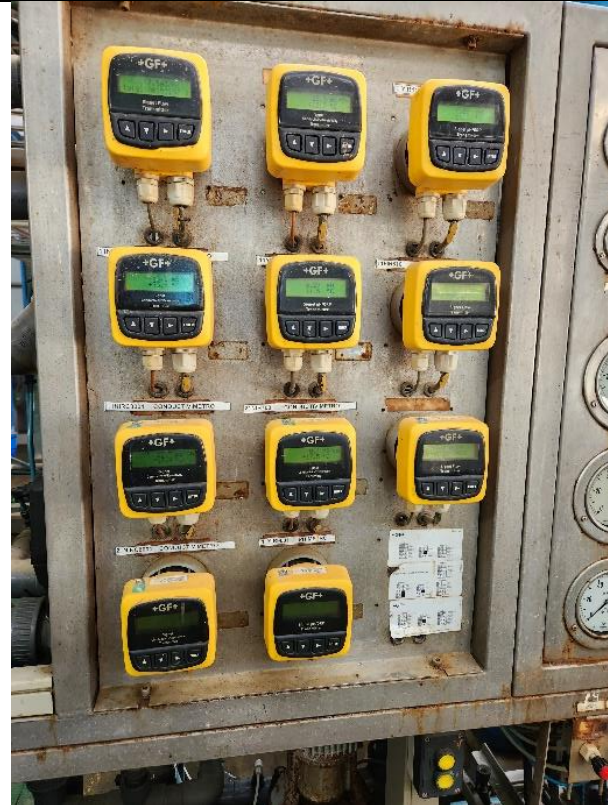
Posteriormente, inspeccionan la planta de tratamiento de osmosis inversa. En el lugar se observa que la planta se encuentra operando de forma continua tratando un caudal de 7,5 m³/h (Fotografías 1 y 2).

Fotografía 1.		Fecha: 29-03-2023	Fotografía 2.		Fecha: 29-03-2023
Coordenadas UTM WGS84 HUSO 18 S	Norte: 5917717.49 m S	Este: 690745.18 m E	Coordenadas UTM WGS84 HUSO 18 S	Norte: 5917717.49 m S	Este: 690745.18 m E
Descripción del medio de prueba: Planta operando de forma continua tratando un caudal de 7,5 m ³ /h			Descripción del medio de prueba: Planta operando de forma continua tratando un caudal de 7,5 m ³ /h

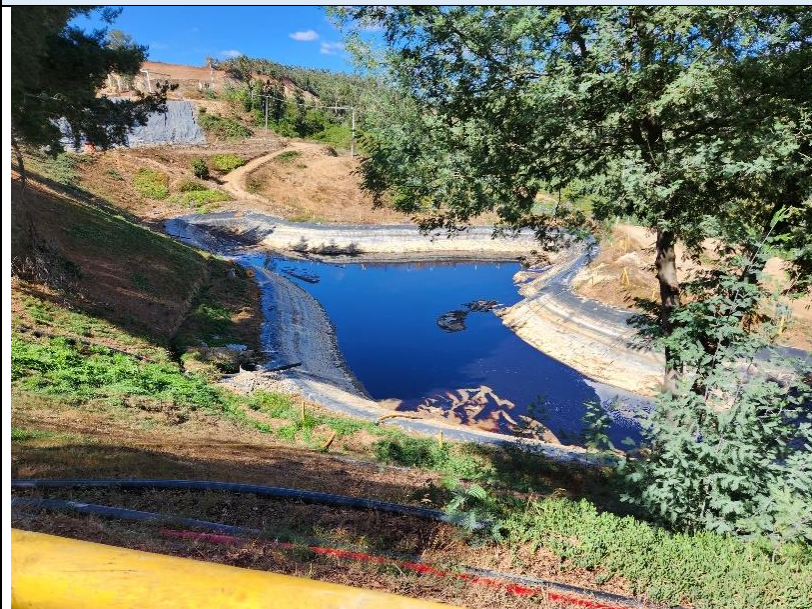
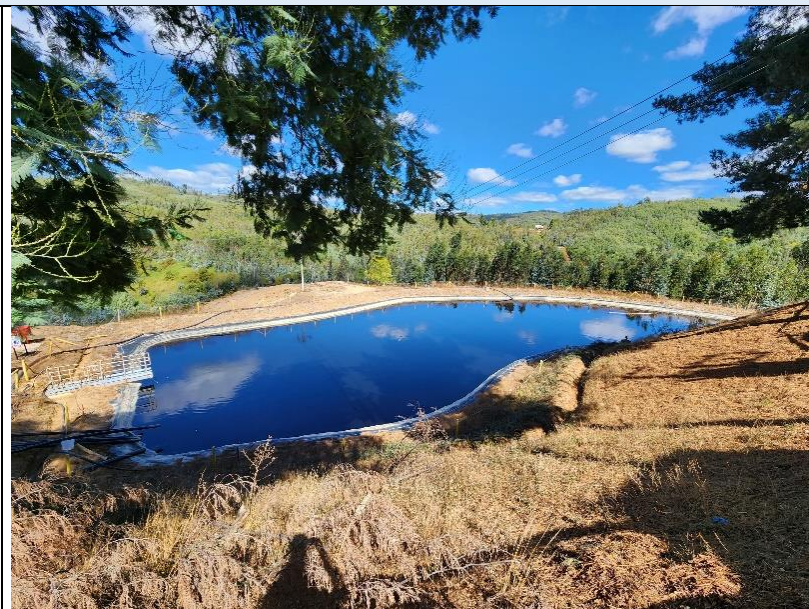
Desde el costado sur del galpón de la planta de osmosis inversa fue posible observar las piscinas 2 y 3. La piscina 2 se observa con baja cantidad de lixiviados, los que son bombeados a la piscina 3 para posteriormente alimentar la planta PTOI (Fotografías 3 y 4).

Fotografía 3.		Fecha: 29-03-2023	Fotografía 4.		Fecha: 29-03-2023
Coordenadas UTM WGS84 HUSO 18 S	Norte: 5917702.78 m S	Este: 690738.91 m E	Coordenadas UTM WGS84 HUSO 18 S	Norte: 5917702.78 m S	Este: 690738.91 m E
Descripción del medio de prueba: Piscina 2 para acumulación de lixiviados.			Descripción del medio de prueba: Piscina 3 para acumulación de lixiviados.

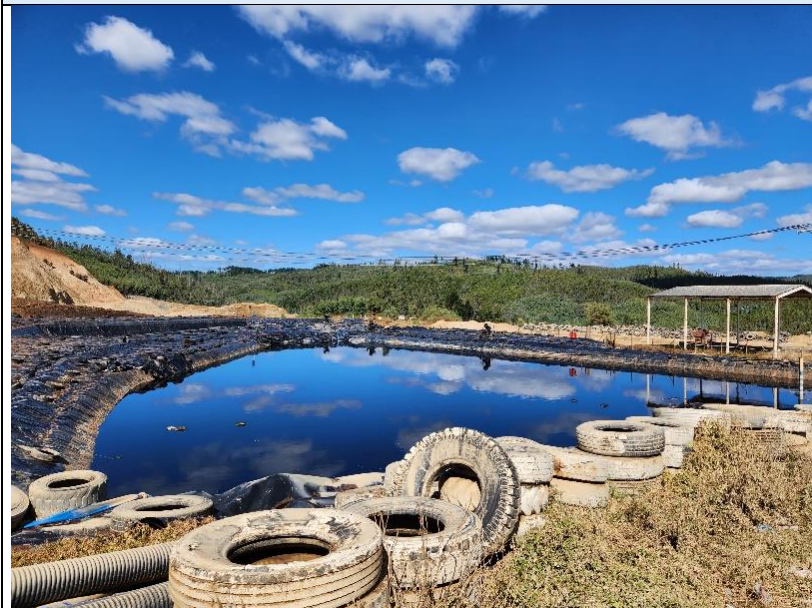
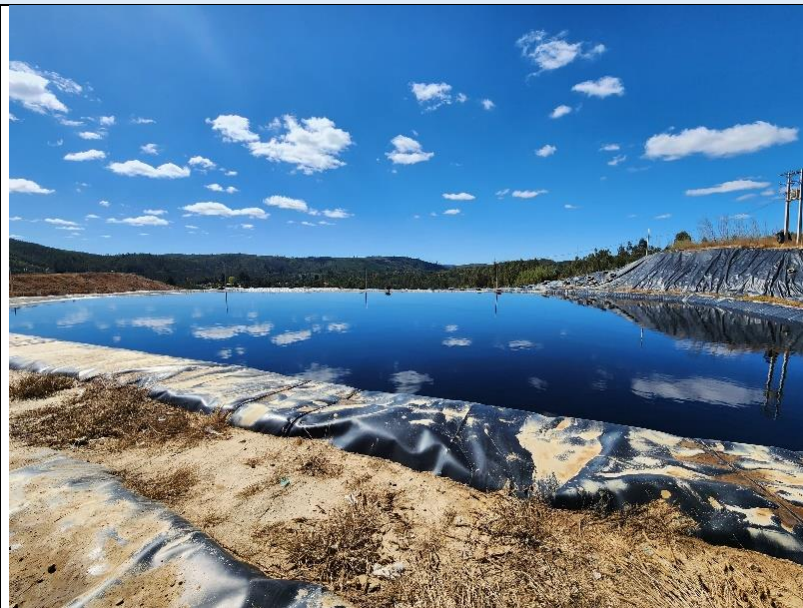
Los fiscalizadores inspeccionan el sector donde se ubican las piscinas 4, 5 y 6 para la acumulación de lixiviados. En este sector se acumulan los lixiviados que son bombeados desde los vasos de disposición de residuos. Se observa que las piscinas presentan un estado de llenado medio alto (Fotografías 5 y 6).

Fotografía 5.		Fecha: 29-03-2023	Fotografía 6.		Fecha: 29-03-2023
Coordenadas UTM WGS84 HUSO 18 S	Norte: 5917593.30 m S	Este: 691015.81 m E	Coordenadas UTM WGS84 HUSO 18 S	Norte: 5917593.30 m S	Este: 691015.81 m E
Descripción del medio de prueba: Piscinas 4, 5 y 6 para la acumulación de lixiviados.			Descripción del medio de prueba: Piscinas 4, 5 y 6 para la acumulación de lixiviados.

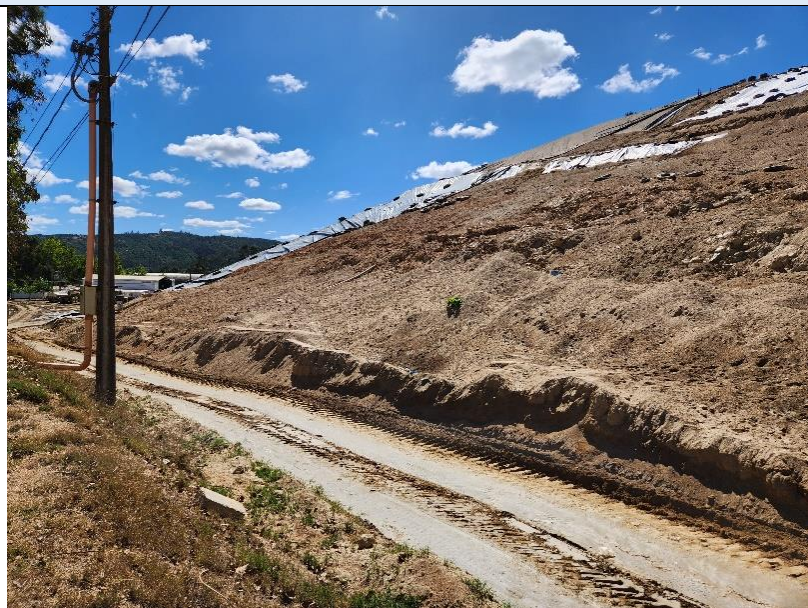
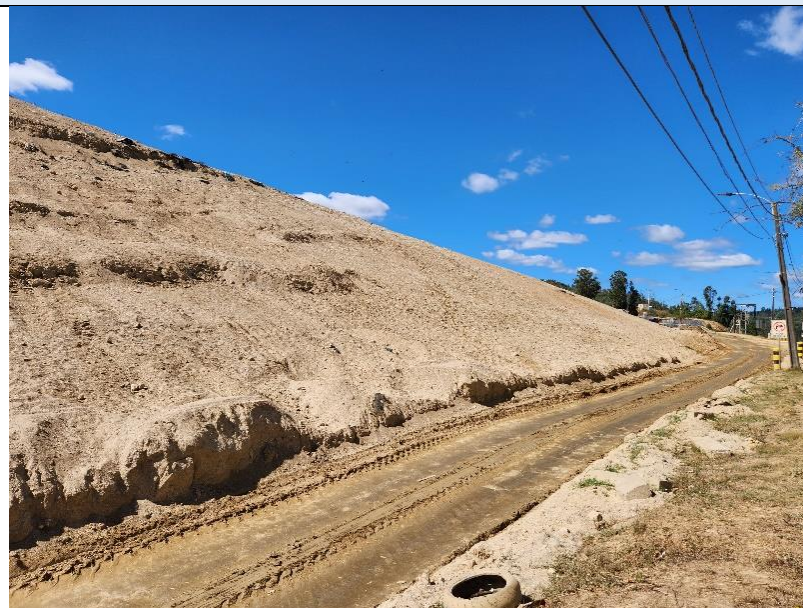
Los fiscalizadores inspeccionan el sector frente al talud poniente del relleno sanitario. Este sector se observa descubierto de lámina de HDPE que cubre el resto del relleno. De acuerdo a lo declarado por el encargado de la UF, este sector se encuentra siendo trabajado para llegar a la cobertura final o de cierre del proyecto (Fotografías 7 y 8).

Fotografía 7.		Fecha: 29-03-2023		Fotografía 8.		Fecha: 29-03-2023	
Coordenadas UTM WGS84 HUSO 18 S		Norte: 5917813.26 m S	Este: 690789.33 m E	Coordenadas UTM WGS84 HUSO 18 S		Norte: 5917813.26 m S	Este: 690789.33 m E
Descripción del medio de prueba: Sector de relleno en el cual se observan trabajos de cobertura final. Sin cubierta de HDPE.				Descripción del medio de prueba: Sector de relleno en el cual se observan trabajos de cobertura final. Sin cubierta de HDPE.

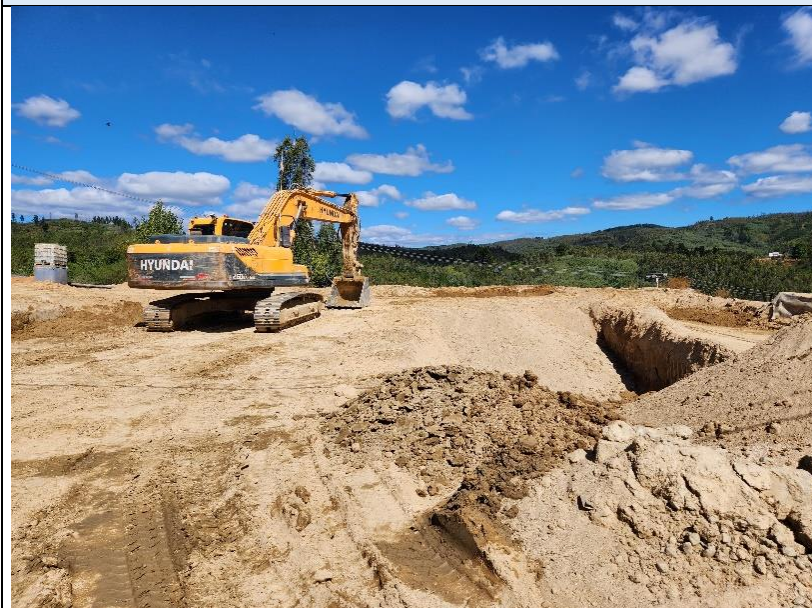
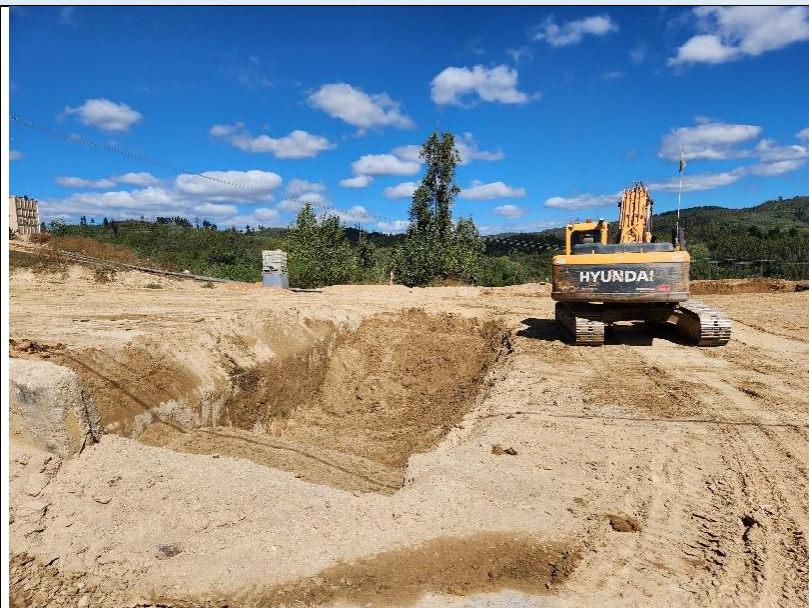
Posteriormente, se inspecciona el sector denominado calzo, en el cual se realiza la solidificación de los residuos con alto contenido de humedad para luego ser dispuesto en el relleno sanitario. Al momento de la inspección no se observó movimientos en este sector (Fotografías 9 y 10).

Fotografía 9.		Fecha: 29-03-2023		Fotografía 10.		Fecha: 29-03-2023	
Coordenadas UTM WGS84 HUSO 18 S		Norte: 5917590.21 m S	Este: 690887.07 m E	Coordenadas UTM WGS84 HUSO 18 S		Norte: 5917590.21 m S	Este: 690887.07 m E
Descripción del medio de prueba: Sector denominado calzo, para la solidificación de residuos con alto contenido de humedad.				Descripción del medio de prueba: Sector denominado calzo, para la solidificación de residuos con alto contenido de humedad.

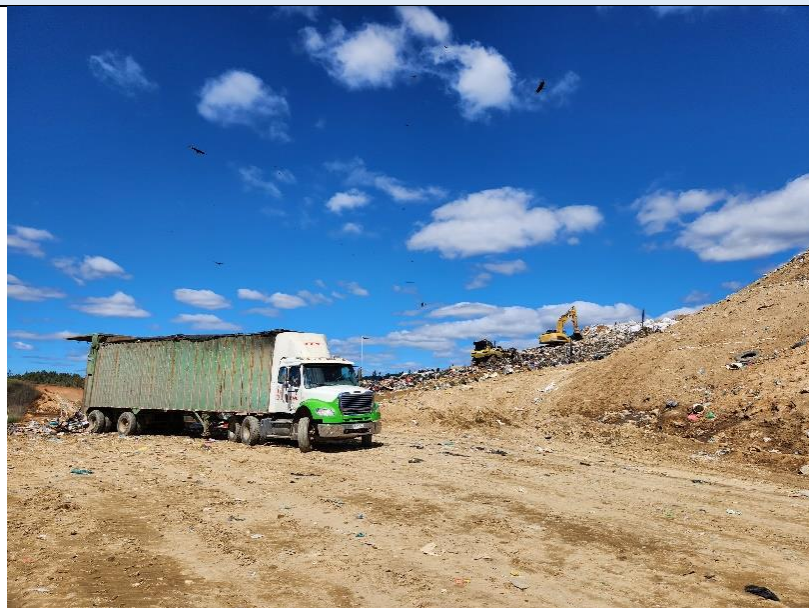
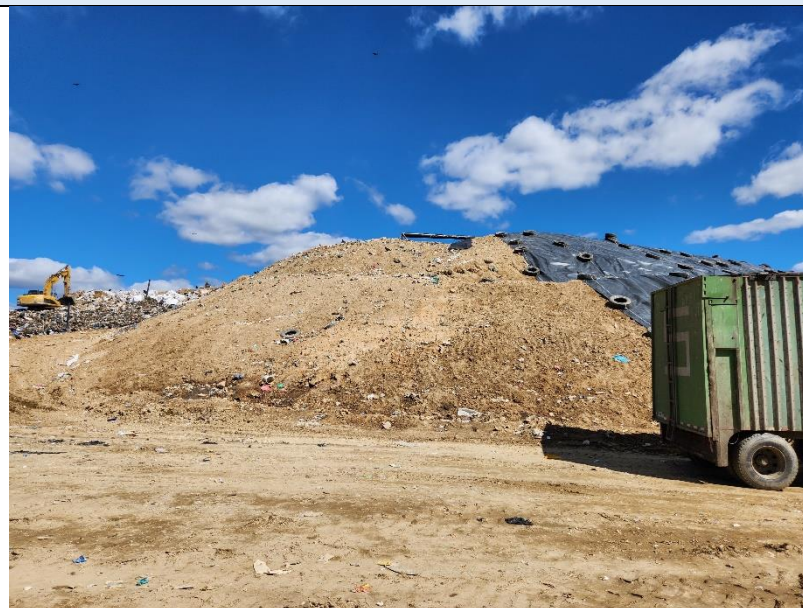
Posteriormente, los fiscalizadores se trasladan al frente de trabajo activo. En este sector fue posible observar la descarga de residuos desde uno de los camiones de transporte de residuos, los cuales son distribuidos y compactados mediante el uso de un Buldozzer, desde abajo hacia arriba (Fotografías 11 y 12).

Fotografía 11.		Fecha: 29-03-2023		Fotografía 12.		Fecha: 29-03-2023	
Coordenadas UTM WGS84 HUSO 18 S	Norte: 5917813.91 m S	Este: 691192.50 m E		Coordenadas UTM WGS84 HUSO 18 S	Norte: 5917813.91 m S	Este: 691192.50 m E	
Descripción del medio de prueba: Descarga de residuos en frente de trabajo activo.				Descripción del medio de prueba: Descarga de residuos en frente de trabajo activo.

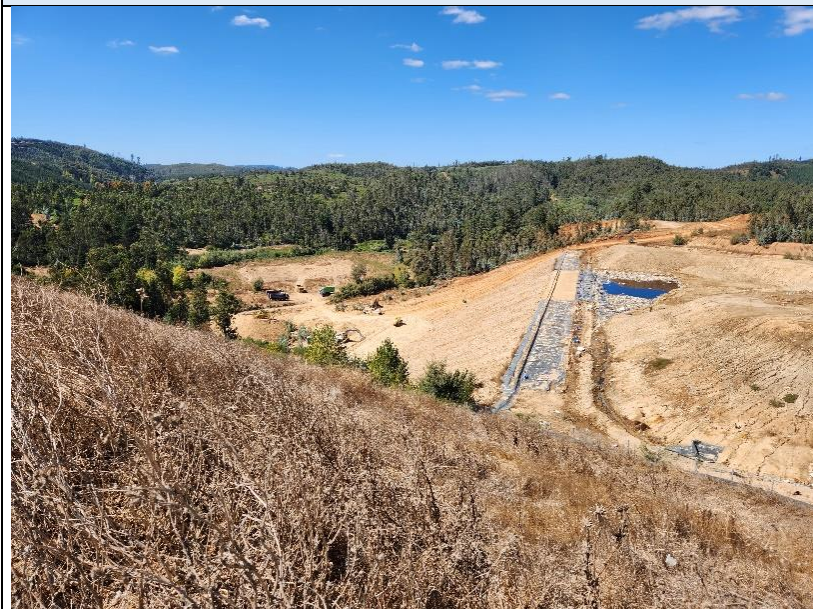
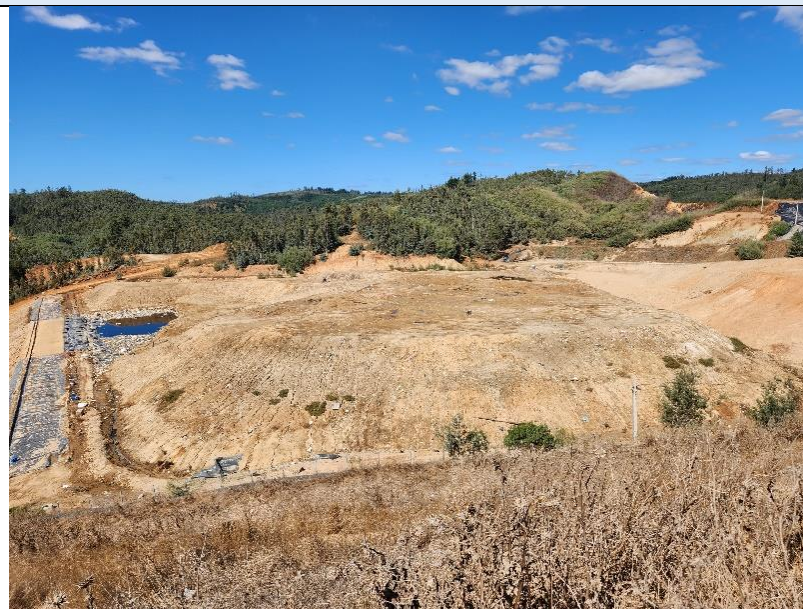
Los fiscalizadores inspeccionan el sector del depósito de residuos industriales desde la parte superior. En este lugar es posible observar las labores de construcción del muro de contención para la fase 2 de la etapa 4, mediante el uso de maquinaria pesada, así como el estado de avance de la fase 1, la cual ya alcanzó la altura del muro de contención de dicha etapa, adicionalmente se observa acumulación de líquidos dentro del vaso de disposición (Fotografías 13 y 14).

Fotografía 13.		Fecha: 29-03-2023		Fotografía 14.		Fecha: 29-03-2023	
Coordenadas UTM WGS84 HUSO 18 S	Norte: 5917824.10 m S	Este: 691239.74 m E		Coordenadas UTM WGS84 HUSO 18 S	Norte: 5917824.10 m S	Este: 691239.74 m E	
Descripción del medio de prueba: Labores de construcción del muro de contención para la fase 2 de la etapa 4, mediante el uso de maquinaria pesada.				Descripción del medio de prueba: Labores de construcción del muro de contención para la fase 2 de la etapa 4, mediante el uso de maquinaria pesada.
