INFORME TÉCNICO DE FISCALIZACIÓN AMBIENTAL

CONFINOR

DFA-2022-2488-III-RCA

AGOSTO 2023

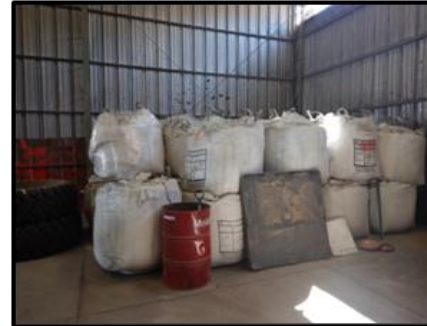
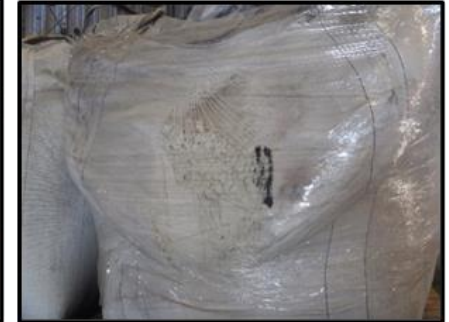
Fotografía 2.		Fecha: 17.10.2022		Fotografía 3.		Fecha: 17.10.2022	
Coordenadas UTM DATUM WGS84 HUSO 19J		Norte: 6.959.007 m	Este: 361.674 m	Coordenadas UTM DATUM WGS84 HUSO 19J		Norte: 6.959.007 m	Este: 361.674 m
Descripción del medio de prueba: Galpón techado y cubierto por planchas de metal, cuyo es almacenar el producto final de la Planta de beneficio (precipitado y concentrado de cobre)				Descripción del medio de prueba: En el interior del galpón se observó la presencia de 27 maxisacos con polvo maligas dispuesto en un rincón del galpón, sobre pallets

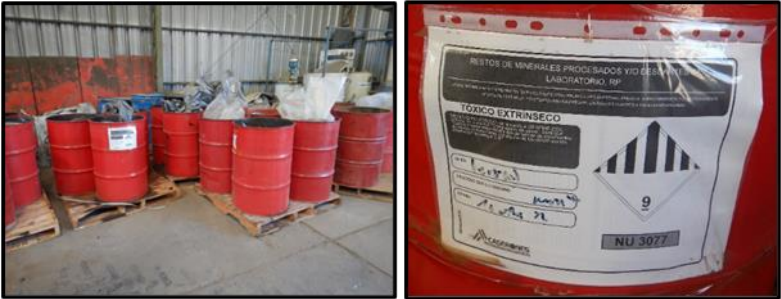
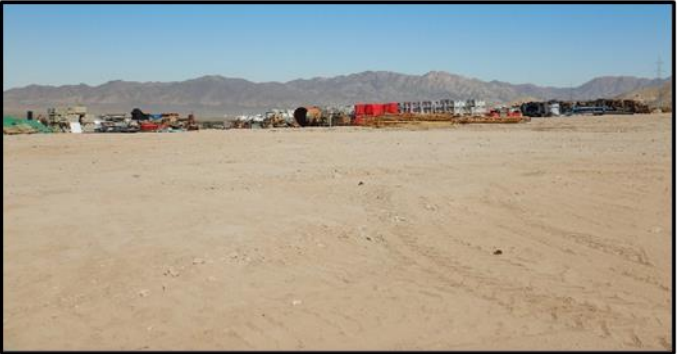
Fotografía 14.	Fecha: 17.10.2022	Fotografía 15.	Fecha: 17.10.2022
Coordenadas UTM DATUM WGS84 HUSO 19J	Norte: 6.959.007 m Este: 361.674 m	Coordenadas UTM DATUM WGS84 HUSO 19J	Norte: 6.959.144 m Este: 361.553 m
Descripción del medio de prueba: Muestras de concentrado de cobre en bolsas plásticas al interior de 19 tambores acopiadas al interior del galpón de precipitado.		Descripción del medio de prueba: El patio de salvataje no cuenta con cerco de delimitación ni control de acceso

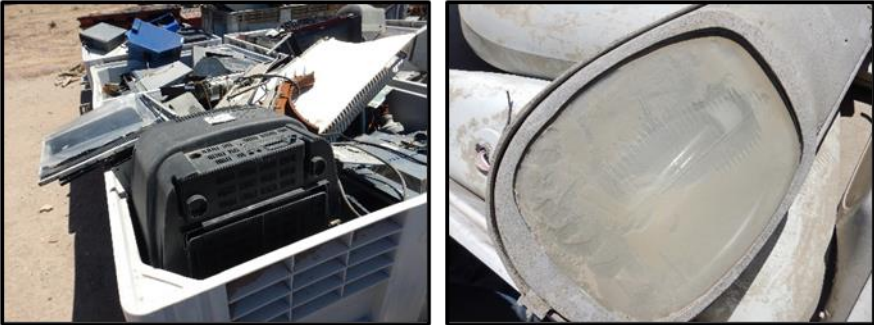
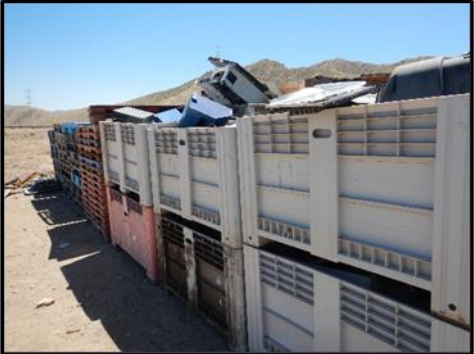
Fotografía 16.	Fecha: 17.10.2022	Fotografía 17.	Fecha: 17.10.2022
Coordenadas UTM DATUM WGS84 HUSO 19J	Norte: 6.959.144 m Este: 361.553 m	Coordenadas UTM DATUM WGS84 HUSO 19J	Norte: 6.959.144 m Este: 361.553 m
Descripción del medio de prueba: Chatarra electrónica recepcionada por el Centro de Manejos de Residuos Industriales, acopiada en bins al interior del patio de salvataje del proyecto, al interior de bins, sin ser desmantelados y sin ser dispuestos en los depósitos de disposición final.		Descripción del medio de prueba: Chatarra electrónica acopiada en bins, los cuales no cuentan con información de la fecha de ingreso, generador ni tipo de residuo.

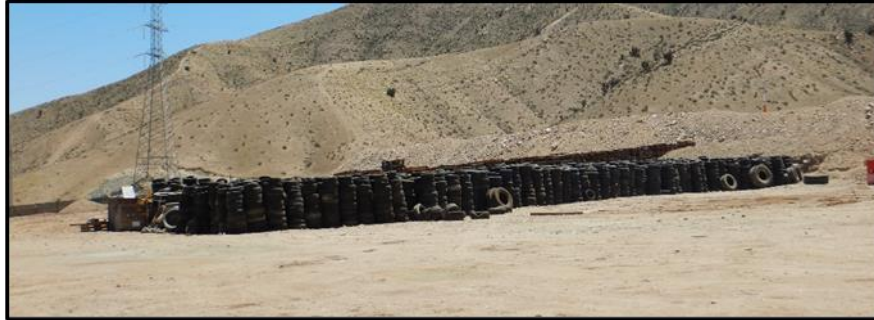
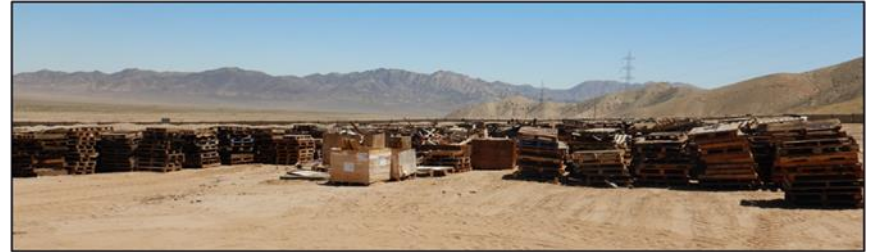
Fotografía 18.	Fecha: 17.10.2022	Fotografía 19.	Fecha: 17.10.2022
Coordenadas UTM DATUM WGS84 HUSO 19J	Norte: 6.959.144 m Este: 361.553 m	Coordenadas UTM DATUM WGS84 HUSO 19J	Norte: 6.959.144 m Este: 361.553 m

<p>Descripción del medio de prueba: Al interior del patio de salvataje se constató la presencia de residuos industriales no peligrosos como neumáticos.</p>	<p>Descripción del medio de prueba: Al interior del patio de salvataje se constató la presencia de residuos industriales no peligrosos como pallets.</p>
--	---

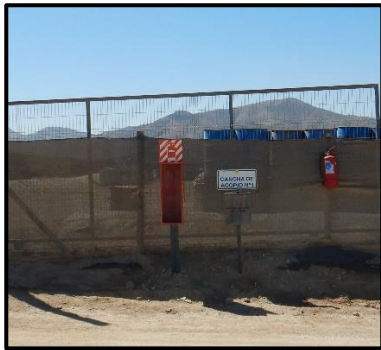
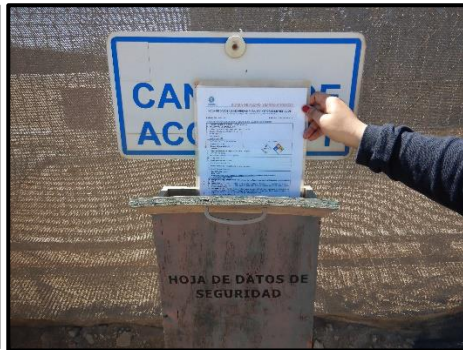
Fotografía 20.	Fecha: 17.10.2022	Fotografía 21.	Fecha: 17.10.2022
Coordenadas UTM DATUM WGS84 HUSO 19J	Norte: 6.959.093 m Este: 361.634 m	Coordenadas UTM DATUM WGS84 HUSO 19J	Norte: 6.959.068 m Este: 361.642 m

<p>Descripción del medio de prueba: La Cancha de Acopio 1 se encuentra delimitada por un cerco perimetral de malla acma cubierta por malla raschell y un portón de acceso que controla el ingreso. En su exterior cuenta con un extintor y una caja donde están las "Fichas de seguridad".</p>	<p>Descripción del medio de prueba: En el vértice sureste de la cancha 1 se encuentra un pozo en el cual se instaló un tubo receptor de líquido de la cancha mediante el cual monitorean el lixiviado que pudiera generarse.</p>
---	---

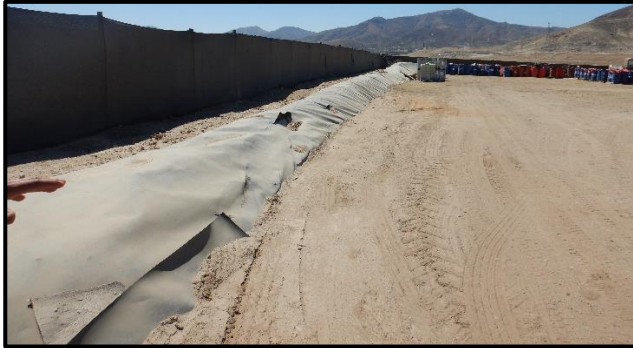
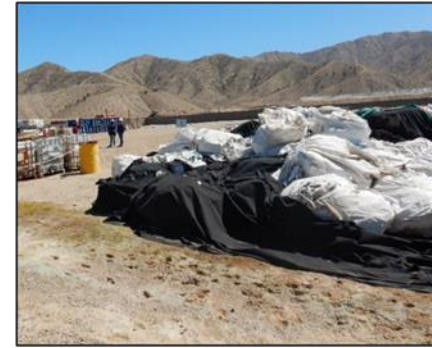
Fotografía 22.	Fecha: 17.10.2022	Fotografía 23.	Fecha: 17.10.2022
-----------------------	--------------------------	-----------------------	--------------------------

Descripción del medio de prueba: La cancha cuenta con una doble membrana de HDPE, la cual es visible en todo el contorno de la cancha	Descripción del medio de prueba: Sacos con cal acopiados en cancha de acopio 1.
---	---

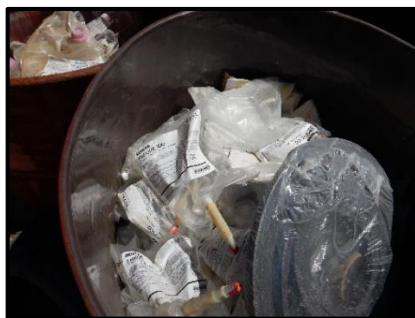
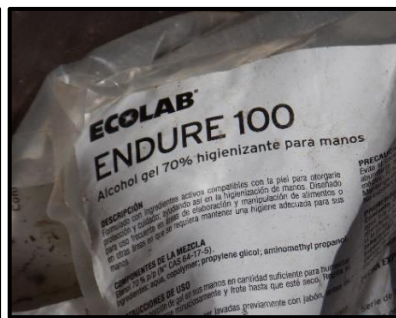
Fotografía 36.

Tambor con bolsas de alcohol gel vencido en su interior acopiado en cancha 2.

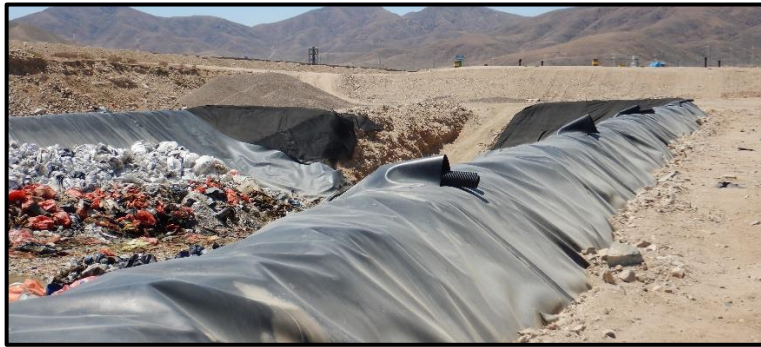
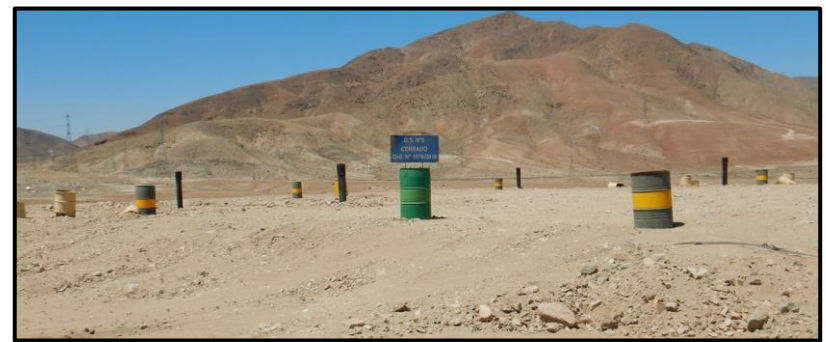
Depósito de seguridad N°6 cerrado.

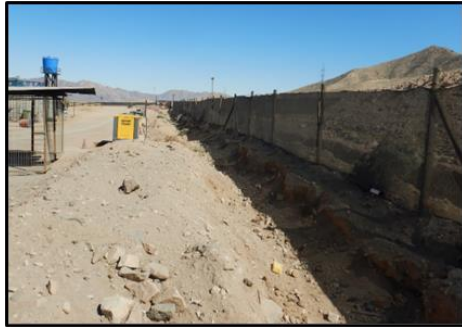
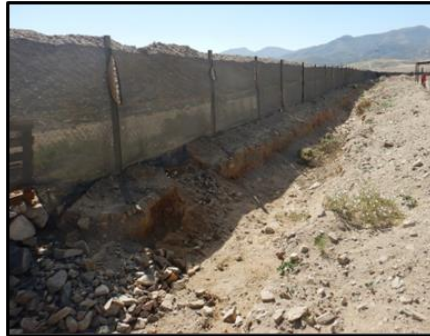
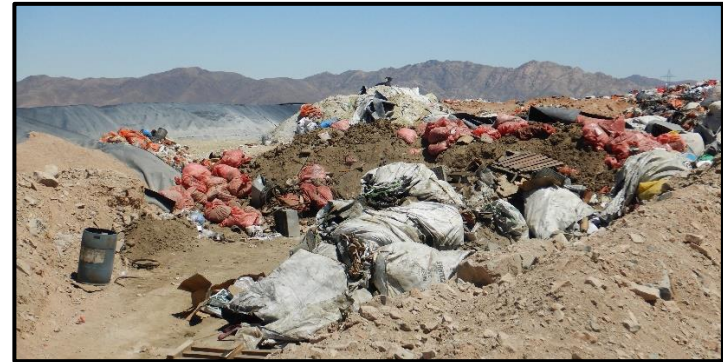
Fotografía 52.

- Existe incumplimiento al considerando 3.3.b.3.a de la RCA N°181 del año 2008 al superar el nivel de llenado del 80% del depósito grande 1.

Descripción del medio de prueba:
Tramo este Zanja de escorrentía N°3

Descripción del medio de prueba:
Acceso al depósito grande 1 se observa con residuos depositados que sobrepasan la altura del depósito, no respetándose la franja de seguridad establecida.
