INFORME TÉCNICO DE FISCALIZACIÓN AMBIENTAL

CENTRO DE MANEJO DE RESIDUOS SÓLIDOS DOMICILIARIOS PIEDRA LARGA

DFZ-2023-1727-VII-SRCA

AGOSTO 2023

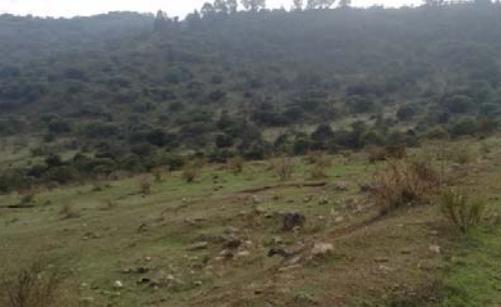
| Registros | | | |
|---|---|---|---|
| Fotografía 5. | Fecha: 30 de mayo de 2023. | Fotografía 6. | Fecha: 30 de mayo de 2023. |

| Registros | | | |
|---|---|---|---|
| Descripción del medio de prueba: sector que a futuro sería el Centro de Manejo de Residuos Sólidos Domiciliarios Piedra Larga. | | Descripción del medio de prueba: sector que a futuro sería el Centro de Manejo de Residuos Sólidos Domiciliarios Piedra Larga. | |
