INFORME TÉCNICO DE FISCALIZACIÓN AMBIENTAL

Programa de Cumplimiento

EDIFICIO RIMINI ALMAGRO

DFZ-2023-1635-II-PC

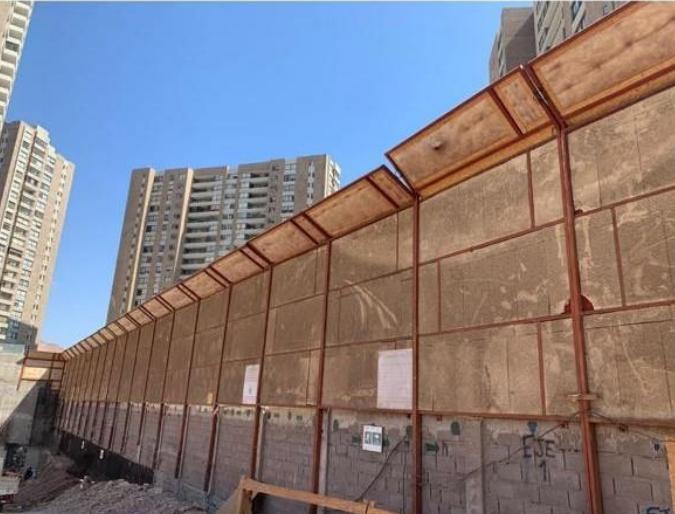
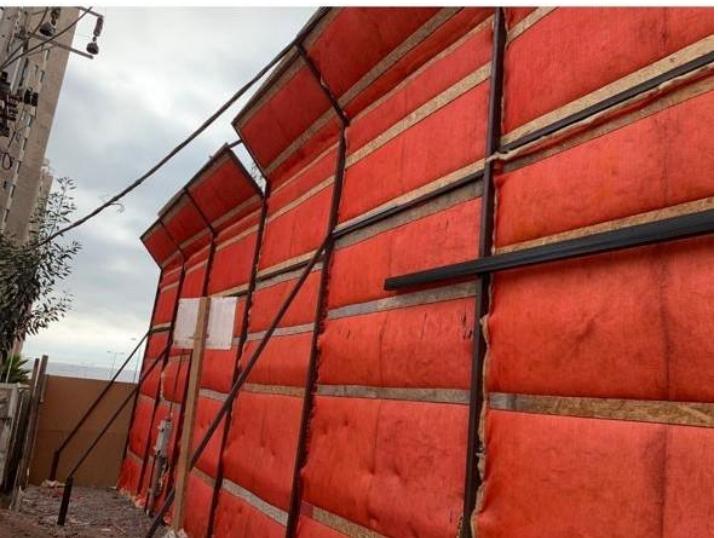
Fotografía 1.	Fecha: 22-03-2022		Fotografía 2.	Fecha: 19-08-2022	
Coordenadas UTM Datum WGS84 Huso 19	Norte: Sin información	Este: Sin información	Coordenadas UTM Datum WGS84 Huso 19	Norte: Sin información	Este: Sin información
Descripción del medio de prueba: Acción 1. Muro perimetral de la obra previo a las mejoras de recubrimiento con agua mineral y malla raschel.			Descripción del medio de prueba: Acción 1. Muro perimetral posterior a las mejoras realizadas, donde se observa el revestimiento incorporado con lana mineral y malla raschel.

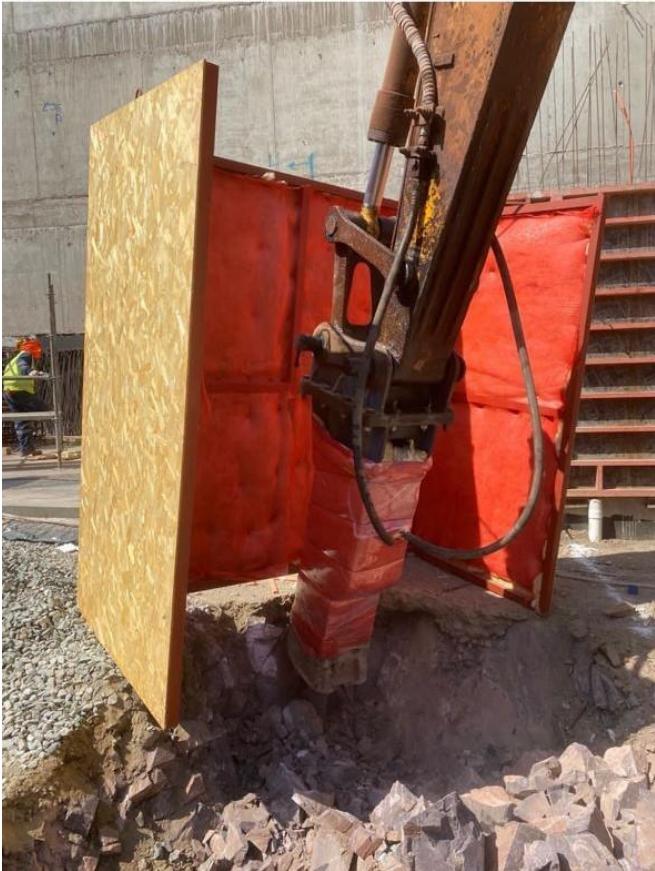
Fotografía 3.	Fecha: 29-03-2022	Fotografía 4.	Fecha: 11-03-2023
Coordenadas UTM Datum WGS84 Huso 19	Norte: Sin información Este: Sin información	Coordenadas UTM Datum WGS84 Huso 19	Norte: Sin información Este: Sin información
Descripción del medio de prueba: <u>Acción 2.</u> Implementación de biombo acústico móvil en martillo hidráulico.		Descripción del medio de prueba: <u>Acción 3.</u> Extracto guía despacho que acredita traslado de maquinaria patente GZJX-26, que corresponde a martillo hidráulico utilizado para picar roca del suelo.

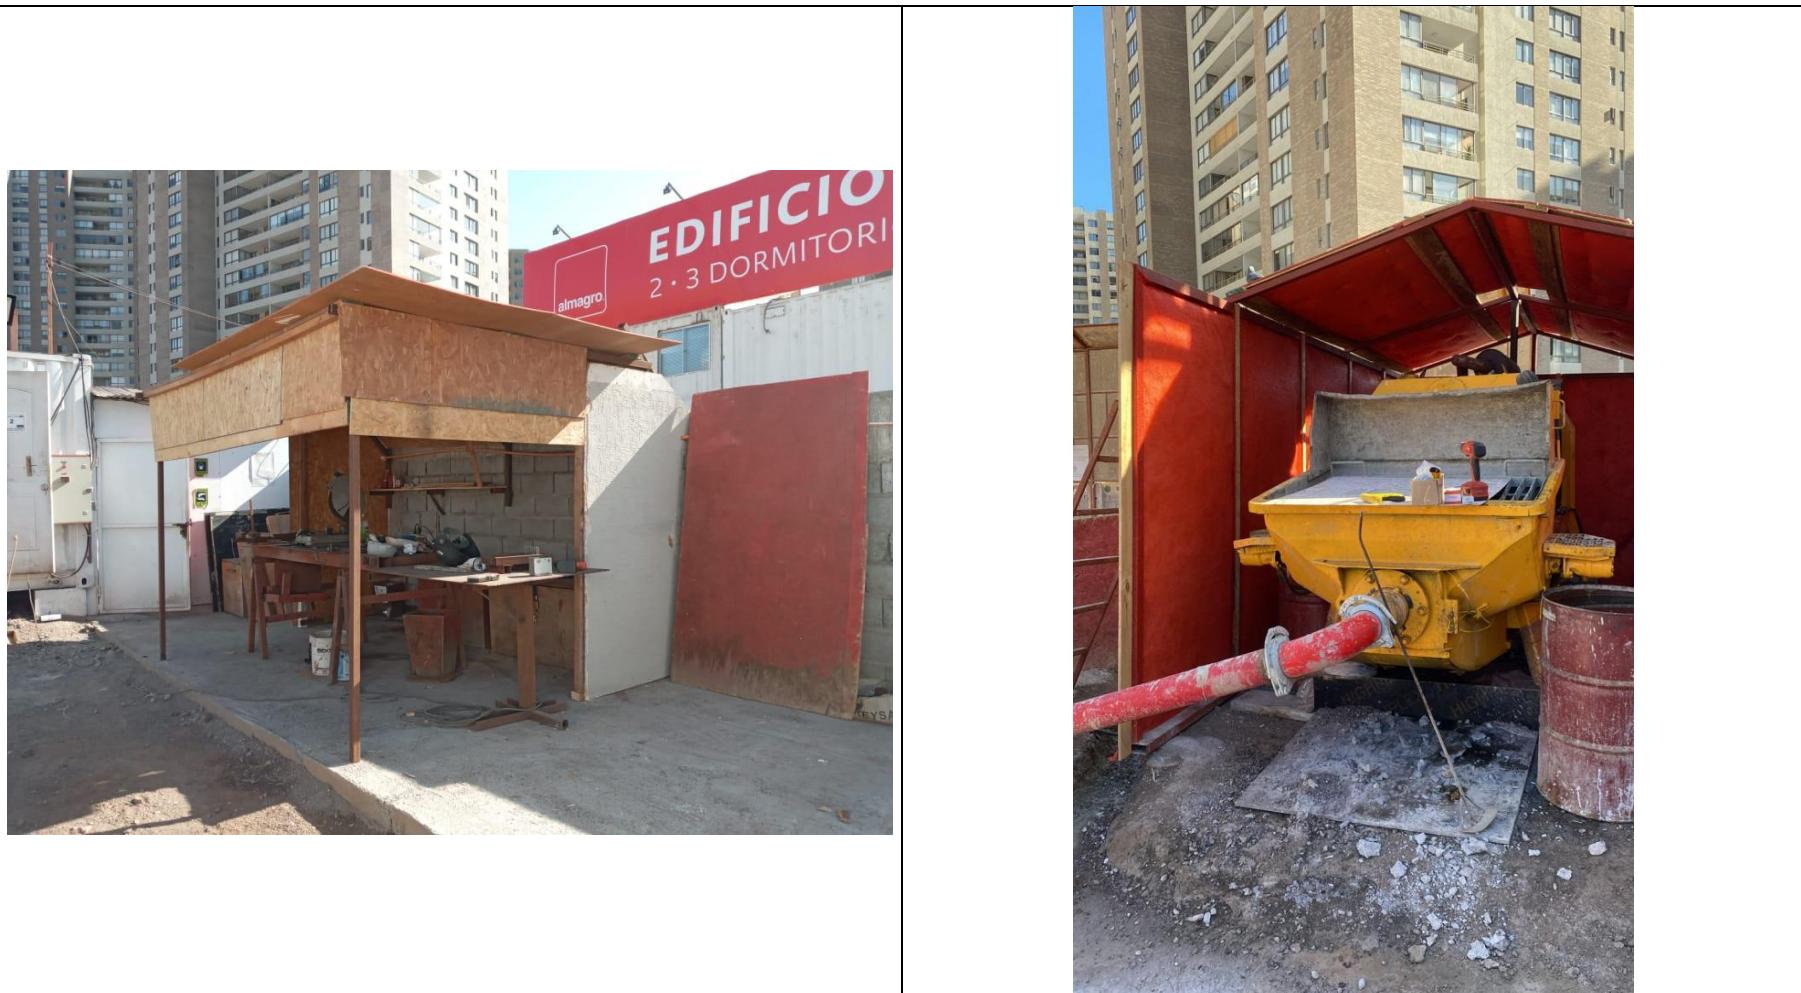
trasladado a otra ubicación dentro de la faena. Así, a partir de los antecedentes presentados por el titular, no se logra acreditar el cumplimiento de esta acción
5	Barrera Acústica: Consiste en una barrera con un material cuya densidad debe ser superior a los 10 kg/m ² , la cual se debe instalar lo más cerca posible de la fuente para ser efectiva.	Ejecutada	07 de octubre de 2022	Implementar túnel acústico para camiones mixer. Materialidad: muros de planchas de OSB, cubierto con lana mineral de densidad 12kg/m ³ y perfiles metálicos, ubicado en acceso a obra.	<ul style="list-style-type: none"> ✓ Boletas y/o facturas de compra de materiales. ✓ Fotografías fechadas y georreferenciadas ilustrativas del antes y después de la ejecución de la acción. 	<p>Titular envía registro fotográfico fechado de la implementación de los túneles acústicos para camiones mixer y otros equipos ruidosos (anexo 7 y 13), en donde se logra apreciar que la materialidad de dichos túneles consiste en planchas de OSB, lana mineral y malla raschel, sin embargo, a partir del mismo registro fotográfico se observa que los vanos de los túneles no se encuentran debidamente cerrados, la techumbre se levanta quedando una abertura en el fondo del túnel e incluso se observa en uno de los registros una abertura en el costado del túnel.</p> <p>Por otro lado, titular no presenta factura de compra de materiales.</p> <p>En atención a lo anterior, si bien se implementa la medida, la efectividad de ésta se ve reducida por las fallas en la implementación, por lo que se considera la acción parcialmente cumplida.</p>

Fotografía 5.	Fecha:	21-08-2022	Fotografía 6.	Fecha:	19-07-2022	
Coordenadas UTM Datum WGS84 Huso 19	Norte:	Sin información	Este:	Sin información	Este:	Sin información
Descripción del medio de prueba: <u>Acción 4.</u> Sector de trabajos con esmeril con caseta semiacústica. Titular no describe la materialidad de la infrestructura ni informa si el lugar corresponde a una reubicación del área.			Descripción del medio de prueba: <u>Acción 5.</u> Implementación de túnel acústico. En la fotografía se observa apertura en sector superior del túnel y se aprecia que las junturas no se encuentran adecuadamente selladas.

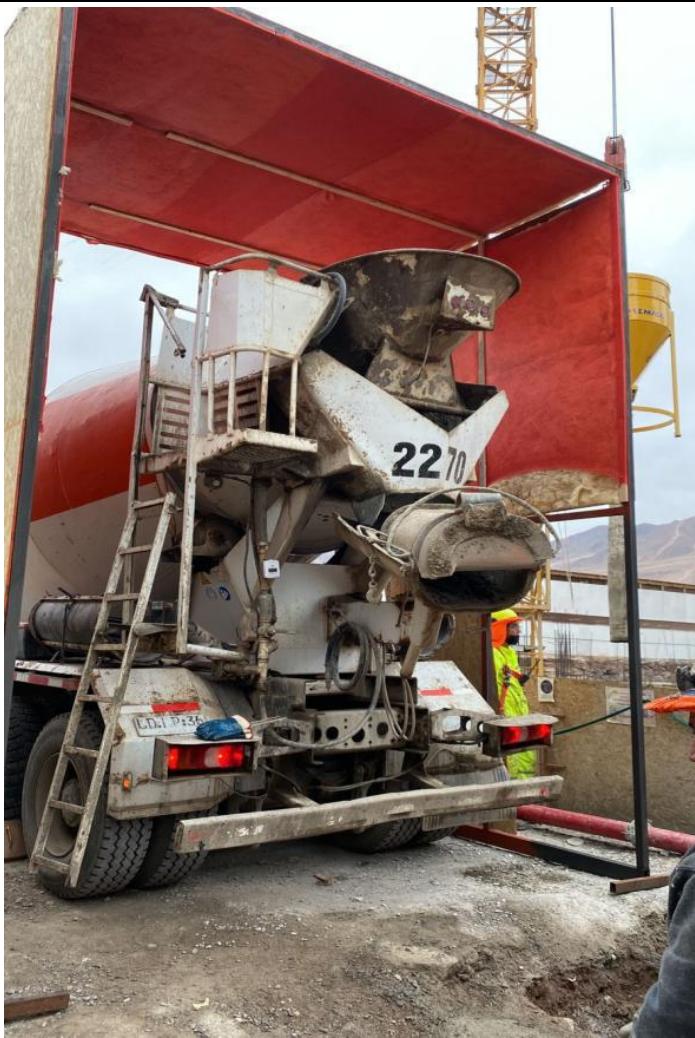
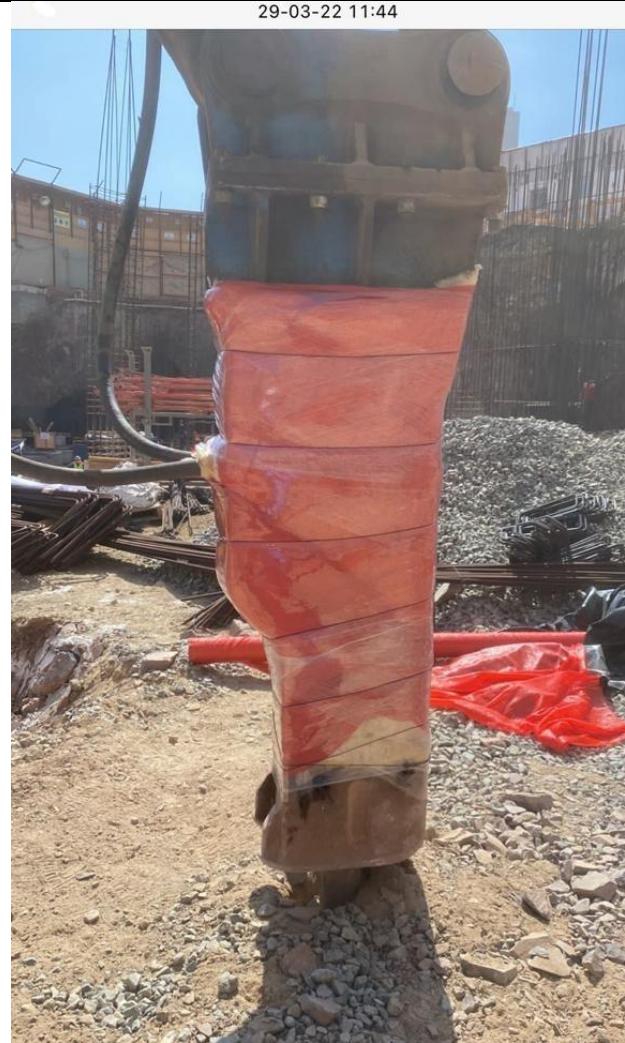
Fotografía 7. Coordenadas UTM Datum WGS84 Huso 19	Fecha: 19-07-2022 Norte: Sin información Este: Sin información	Fotografía 8. Coordenadas UTM Datum WGS84 Huso 19	Fecha: 29-03-2022 Norte: Sin información Este: Sin información
Descripción del medio de prueba: <u>Acción 5.</u> Implementación de túnel acústico. Se observa en la fotografía una gran apertura en el túnel y además junturas sin sellar, lo anterior no acredita efectividad de la medida implementada.		Descripción del medio de prueba: Implementación de recubrimiento a martillo hidráulico.
