INFORME TECNICO DE FISCALIZACION AMBIENTAL

NUEVA LÍNEA 2X220 NUEVA ALTO MELIPILLA - NUEVA CASABLANCA - LA PÓLVORA - AGUA SANTA

DFZ-2023-2403-V-RCA

Agosto 2023

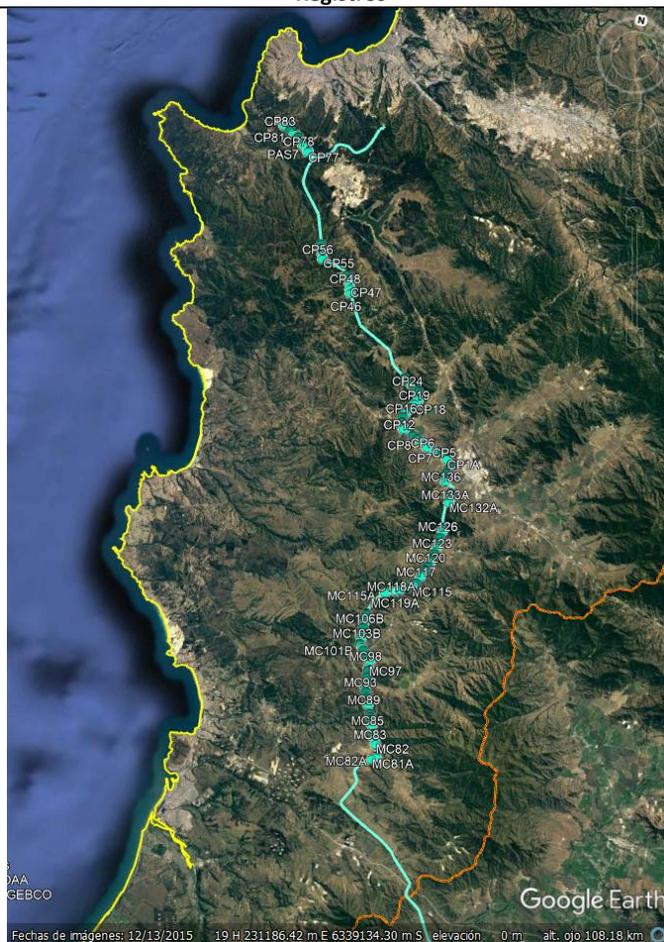
Figura 2

- e. Las 123 torres autorizadas en construcción respecto a las cuales la empresa ha elaborado fichas de liberación de geófitas corresponden a las torres MC44, MC47-MC83A, MC81, MC82, MC110A, MC115A a MC120A, MC115 a MC127, MC132A a MC135A, MC136 a MC142A, MC144A, ML-LP1, ML-LP2, CP1A, CP4 a CP26, CP46 a CP50, CP55-CP58, CP77 a CP86, PAS1, PAS3, PAS4 a PAS7 (Figuras 2 y 3).

Descripción medio de prueba: Vista espacial del conjunto de 123 torres en construcción que cuentan con fichas de liberación de geófitas elaboradas en época no favorable y en forma posterior al inicio de la fase de construcción del proyecto, en la Región de Valparaíso.

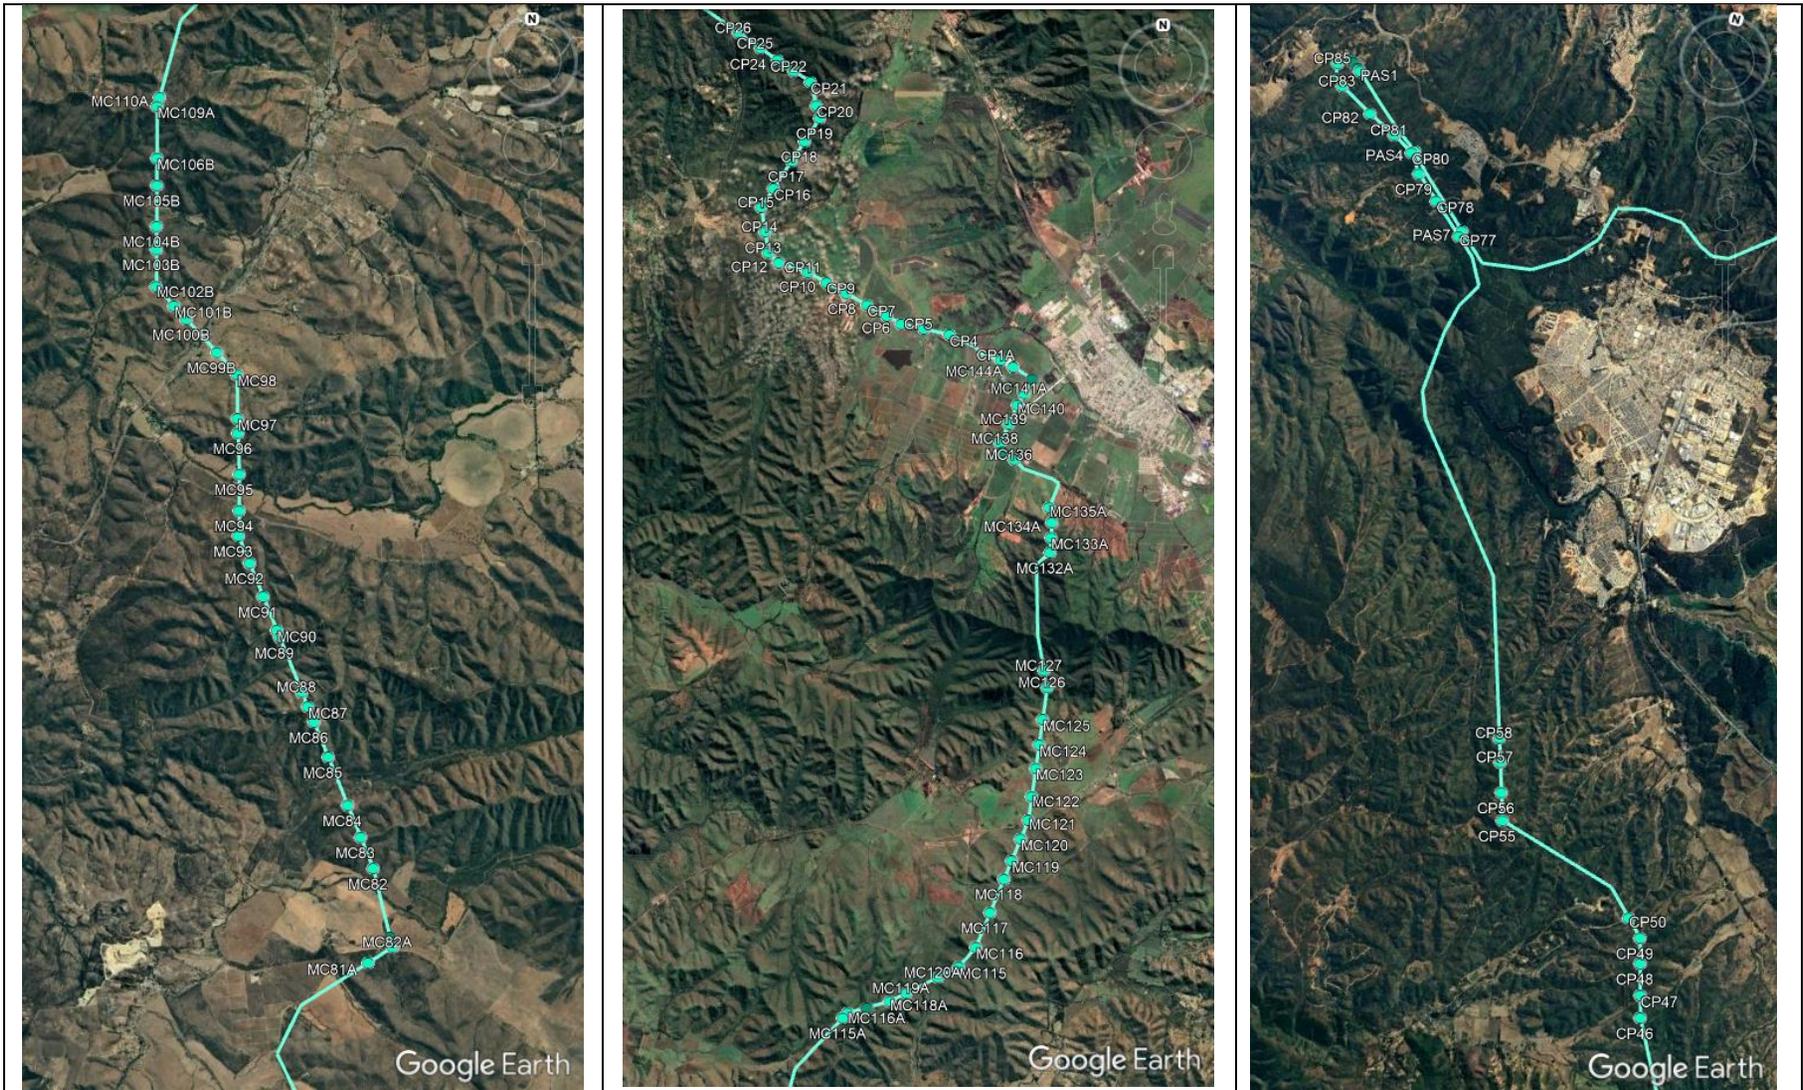
Figura 3

Imágenes ampliadas de la ubicación de las 123 torres en construcción que cuentan con fichas de liberación de geófitas elaboradas en época no favorable y en forma posterior al inicio de la fase de construcción del proyecto, en la Región de Valparaíso.

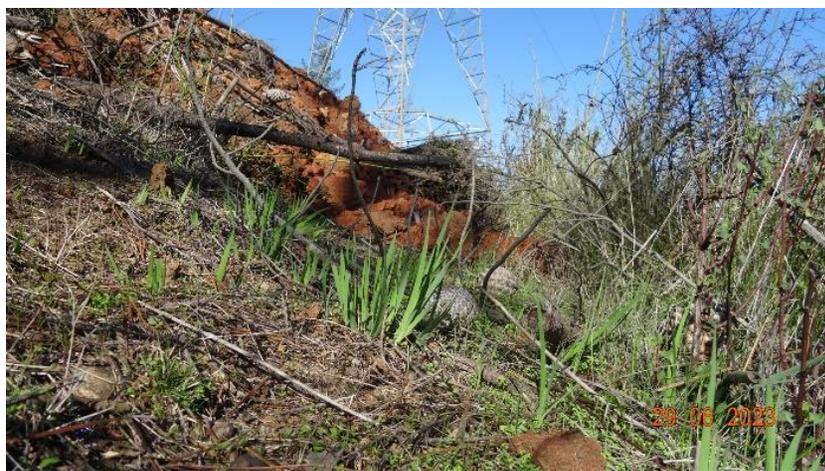
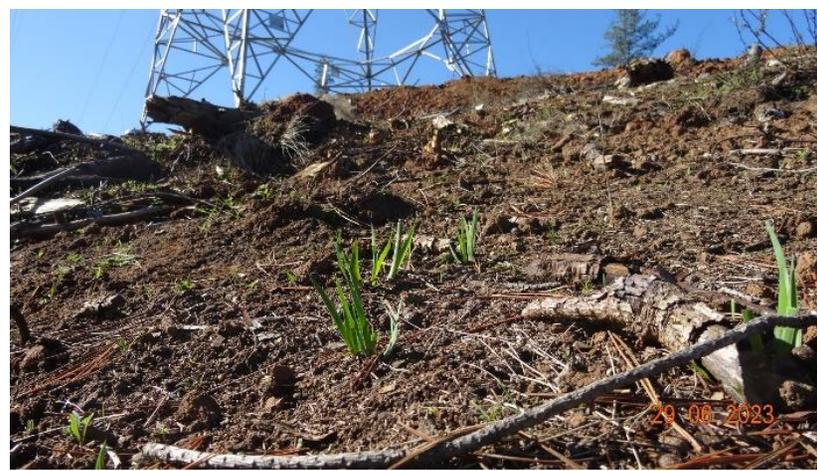
Fotografía N°1	Fecha: 29 de junio de 2023		Fotografía N°2	Fecha: 29 de junio de 2023	
Coordenadas UTM, WGS84, Huso 19	Norte: 6.315.336 m.	Este: 270.165 m.	Coordenadas UTM, WGS84, Huso 19	Norte: 6.315.283 m.	Este: 270.156 m.

- k. En las inspecciones realizadas por la SMA y CONAF los días 28 y 29 de junio de 2023, se constató la presencia de geófitas en desarrollo en 13 torres en construcción (Anexo 2, Tabla 3 y Fotografías 1-17) que contaban con fichas o actas de liberación que indicaban ausencia de geófitas elaboradas por la empresa en base a visitas de terreno que la misma efectuó entre el 13 de marzo y el 7 de junio de 2023, no realizándose ello en época favorable para la identificación precisa de geófitas en estado de conservación o no. En las 13 torres se detectó la presencia de geófitas del género *Alstroemeria* y otras geófitas en un estado de desarrollo incipiente que no hizo posible su identificación taxonómica al momento de la fiscalización en terreno.

Descripción del medio de prueba:
Presencia de geófitas en el área de la torre CP18.

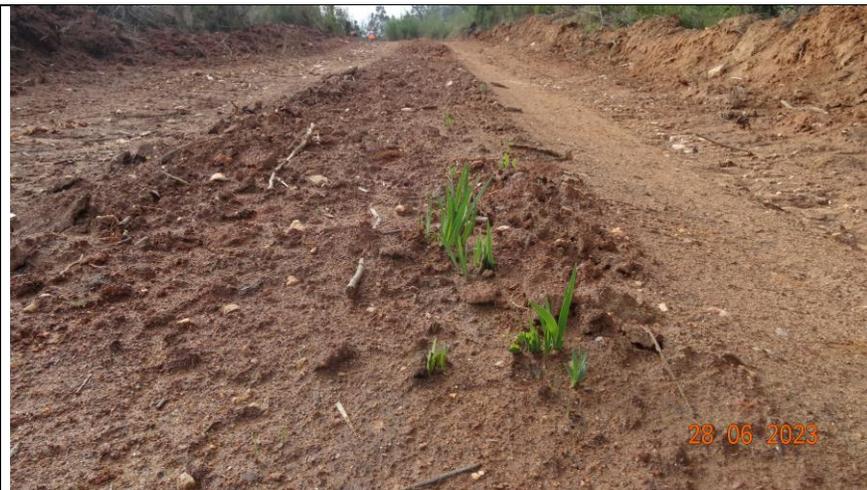
Fotografía N°3 Fecha: 28 de junio de 2023

Descripción del medio de prueba: Presencia de geófitas del género *Alstroemeria* en camino de acceso contemplado en la RCA para acceder a los lugares autorizados para la ubicación de las torres CP80 y PAS4.

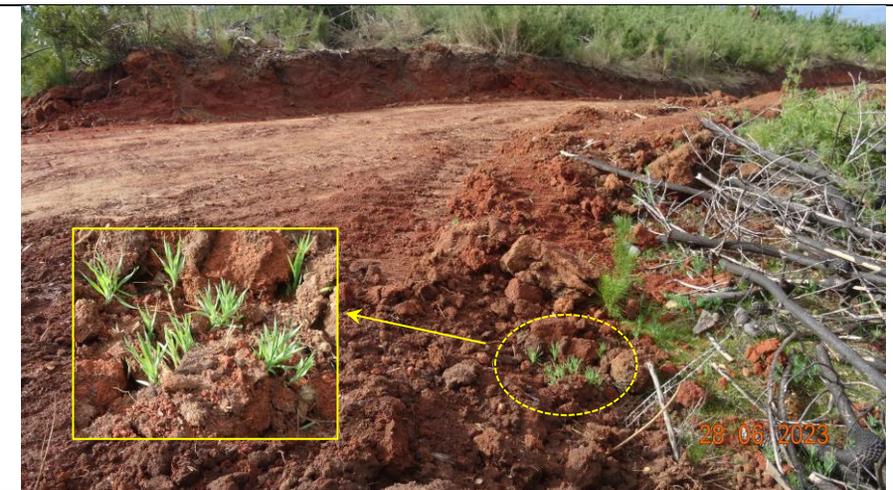
Fotografía N°4 Fecha: 28 de junio de 2023

Descripción del medio de prueba: Presencia de geófitas del género *Alstroemeria* en borde de camino no autorizado construido para acceder a la torre PAS4.

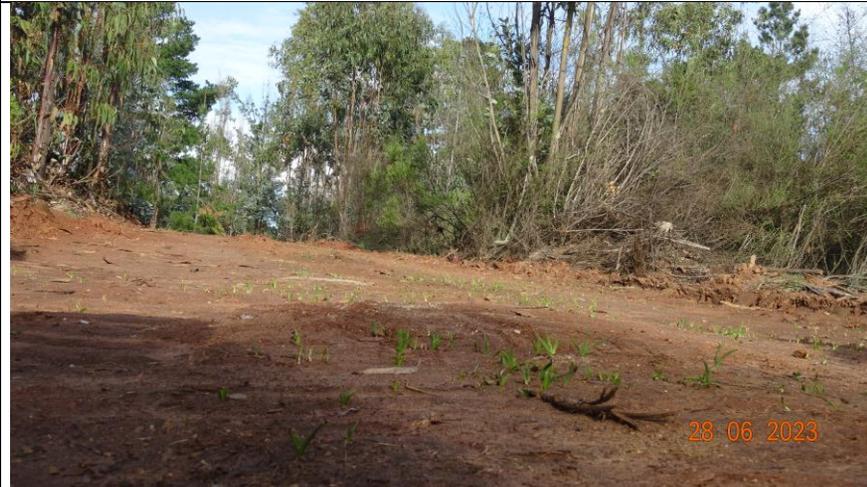
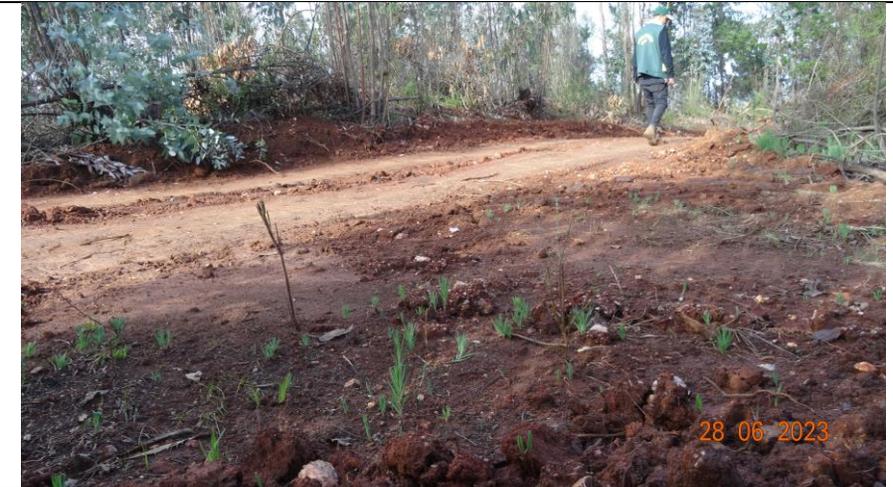
Descripción del medio de prueba: Presencia de otras geófitas (Fotografía N°5) y geófitas del género *Alstroemeria* (Fotografía N°6) en camino no autorizado construido para acceder a la torre PAS3.

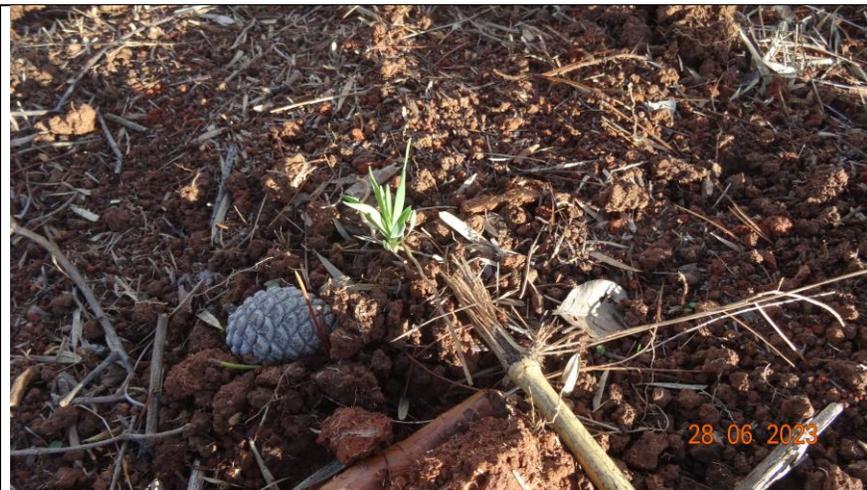
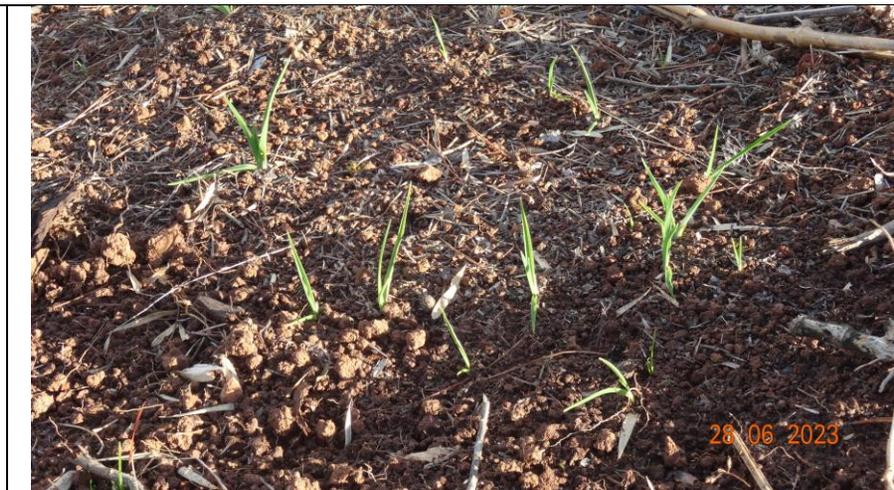
Fotografía N°7	Fecha: 28 de junio de 2023		Fotografía N°8	Fecha: 28 de junio de 2023	
Coordenadas UTM, WGS84, Huso 19	Norte: 6.334.861 m.	Este: 255.644 m.	Coordenadas UTM, WGS84, Huso 19	Norte: 6.334.858 m.	Este: 255.653 m.

Descripción del medio de prueba:
 Presencia de geófitas del género Alstroemeria (Fotografía N°7) y otras geófitas (Fotografía N°8) en la plataforma de construcción de la torre CP81.

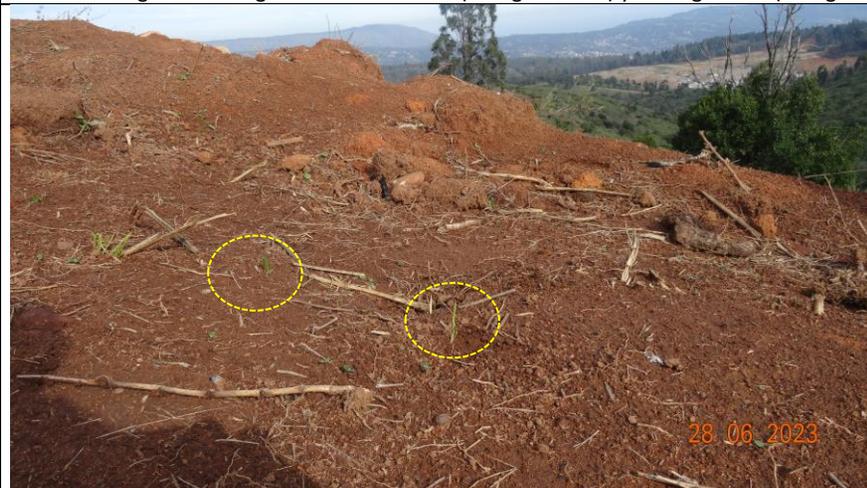
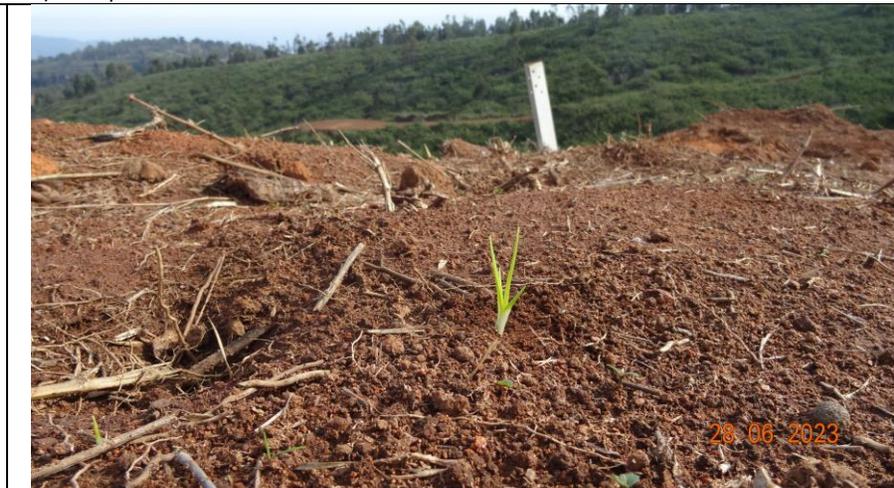
Fotografía N°9	Fecha: 28 de junio de 2023		Fotografía N°10	Fecha: 28 de junio de 2023	
Coordenadas UTM, WGS84, Huso 19	Norte: 6.335.681 m.	Este: 254.554 m.	Coordenadas UTM, WGS84, Huso 19	Norte: 6.335.681 m.	Este: 254.554 m.

Descripción del medio de prueba:
 Presencia de otras geófitas emergiendo en el área de la torre CP84.

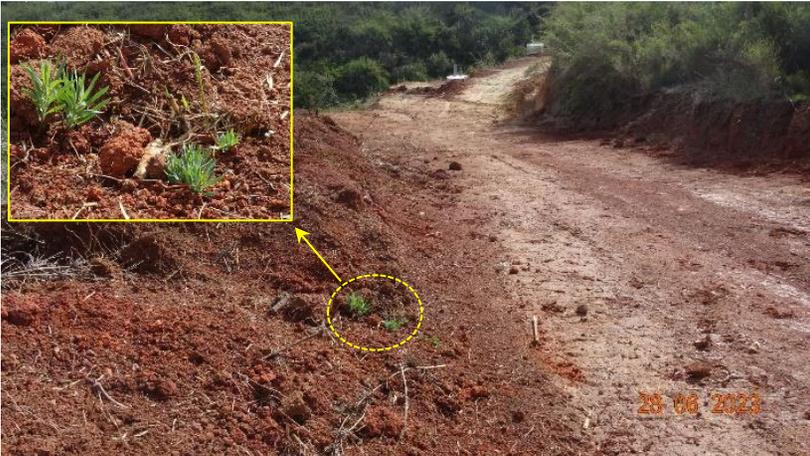
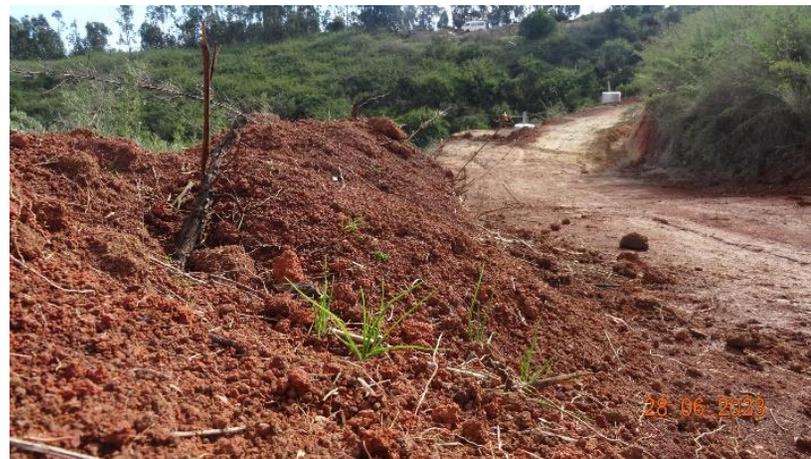
Fotografía N°11	Fecha: 28 de junio de 2023		Fotografía N°12	Fecha: 28 de junio de 2023	
Coordenadas UTM, WGS84, Huso 19	Norte: 6.335.873 m.	Este: 254.533 m.	Coordenadas UTM, WGS84, Huso 19	Norte: 6.335.866 m.	Este: 254.538 m.

Descripción del medio de prueba:
 Presencia de geófitas del género Alstroemeria (Fotografía N°11) y otras geófitas (Fotografía N°12) en el camino construido para acceder a la plataforma de construcción de la torre CP85.

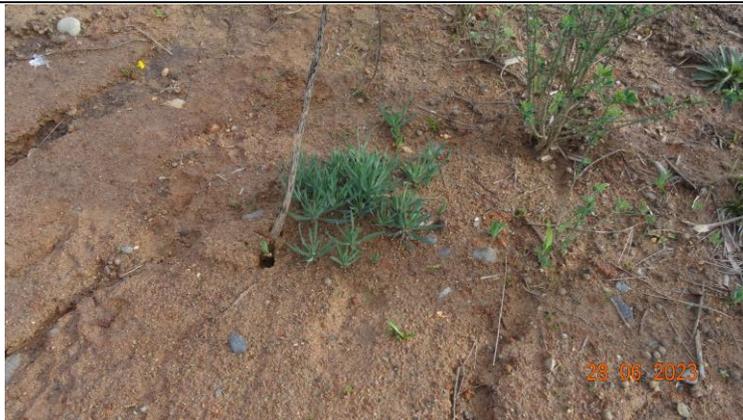
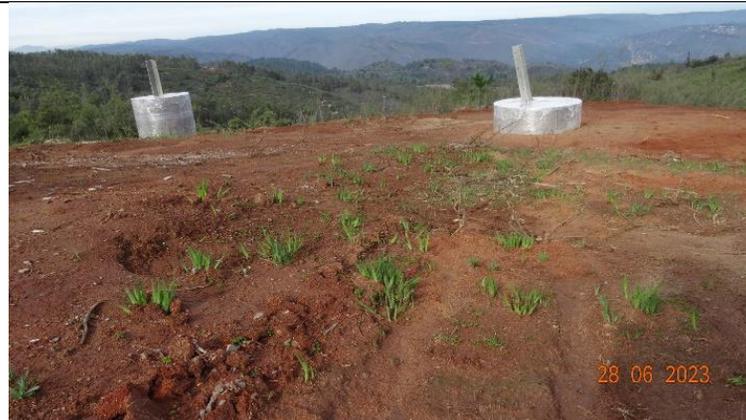
Fotografía N°13	Fecha: 28 de junio de 2023		Fotografía N°14	Fecha: 28 de junio de 2023	
Coordenadas UTM, WGS84, Huso 19	Norte: 6.335.839 m.	Este: 254.776 m.	Coordenadas UTM, WGS84, Huso 19	Norte: 6.335.888 m.	Este: 254.858 m.

Descripción del medio de prueba:
 Presencia de geófitas del género Alstroemeria en camino de acceso (Fotografía N°13) y otras geófitas (Fotografía N°14) en el área de la torre PAS1.

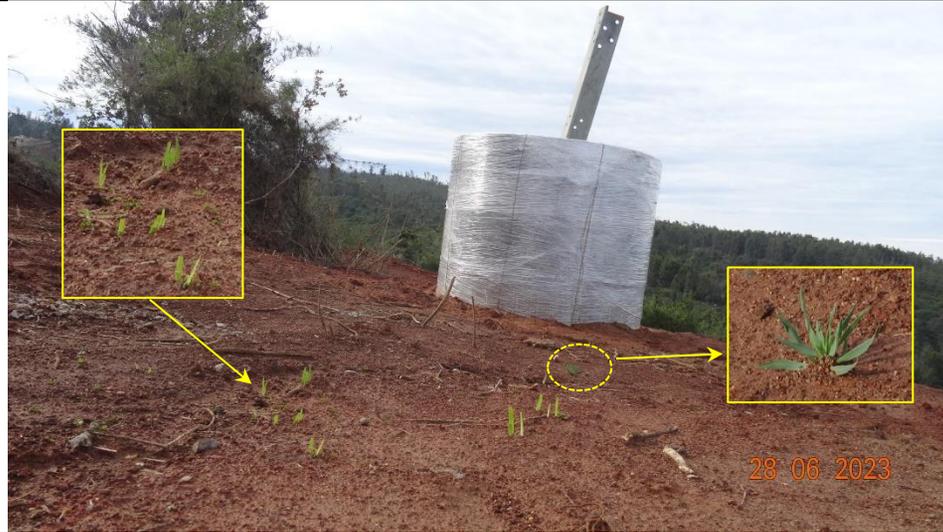
- n. En inspección del 28 de junio de 2023, se constató la construcción de las nuevas torres PAS1A, CP81A, no autorizadas por la RCA, las cuales se emplazaron en lugares en que se detectó presencia de geófitas (Fotografías 15-17).

Fotografías N°15	Fecha: 28 de junio de 2023.	
Coordenadas UTM, WGS84, Huso 19	Norte: 6.335.695 m.	Este: 254.756 m.
Descripción del medio de prueba: Presencia de otras geófitas (recuadro a la izquierda de la imagen) y ejemplar del género <i>Alstroemeria</i> (recuadro a la derecha de la imagen) en área de la nueva torre PAS1A.

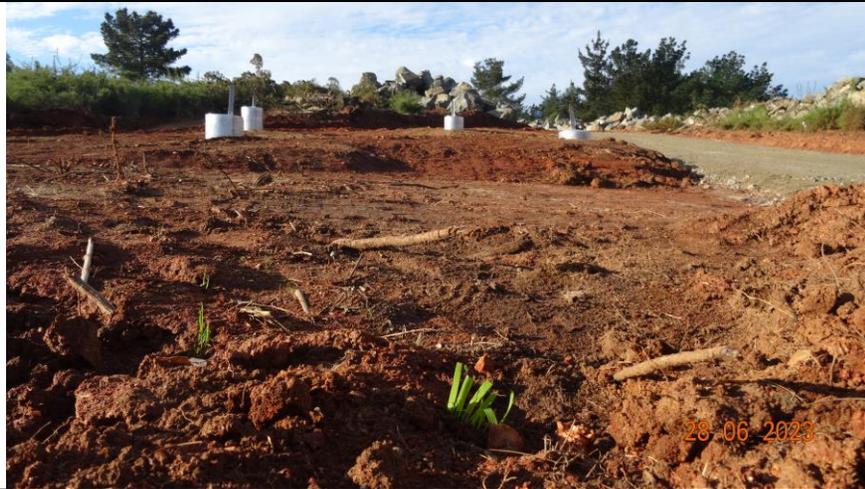
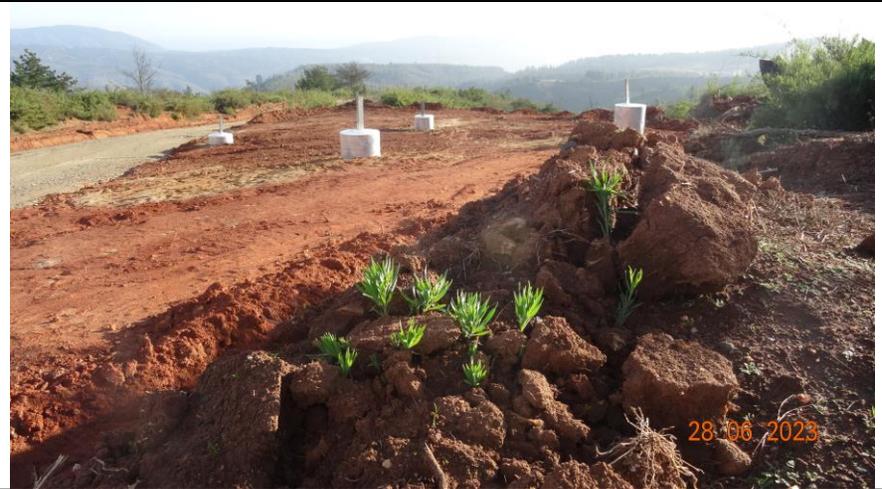
Fotografía N°16	Fecha: 28 de junio de 2023		Fotografía N°17	Fecha: 28 de junio de 2023	
Coordenadas UTM, WGS84, Huso 19	Norte: 6.335.098 m.	Este: 255.290 m.	Coordenadas UTM, WGS84, Huso 19	Norte: 6.335.121 m.	Este: 255.323 m.
Descripción del medio de prueba: Presencia de otras geófitas (Fotografía N°16) y geófitas del género <i>Alstroemeria</i> (Fotografía N°17) en el área de la nueva torre CP81A.
