## INFORME TÉCNICO DE FISCALIZACIÓN AMBIENTAL

### “AMPLIACIÓN CENTRO CRUCERO”

**DFZ-2023-692-X-RCA**

**AGOSTO 2023**

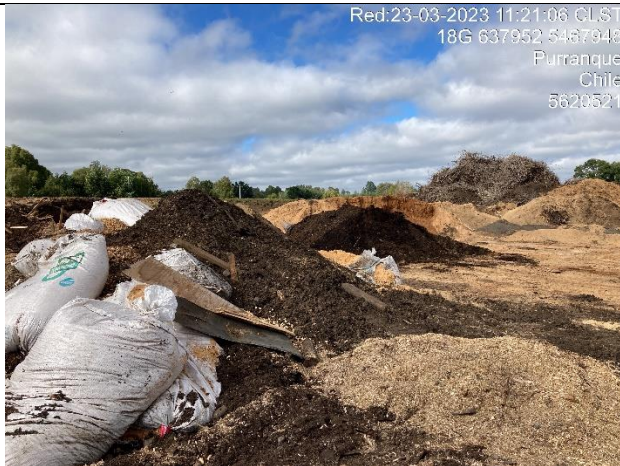
| Registros | | | | | |
|---|--|---|---|--|---|
| Descripción del medio de prueba: Cancha de biomasa con depósitos de biomasa vegetal de distinta índole (chips, aserrines, depósitos antiguos, ramas, entre otros). | | | Descripción del medio de prueba: Cancha de biomasa con depósitos de biomasa vegetal de distinta índole (chips, aserrines, depósitos antiguos, ramas, entre otros). | | |

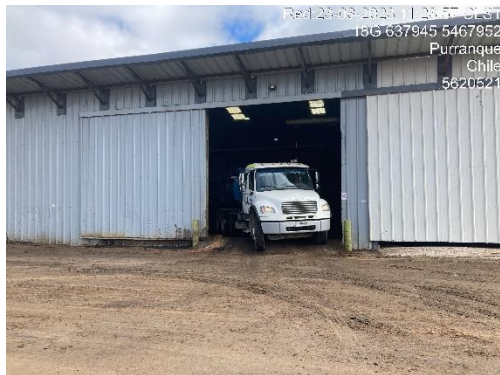
| Registros | | | | | |
|---|--|---|---|---|--|
| Descripción del medio de prueba: Camión en proceso de descarga de lodos dentro del galpón de acopio. | | | | Descripción del medio de prueba: Interior del galpón de acopio al momento de la descarga de lodos y su posterior mezcla con biomasa vegetal. | |

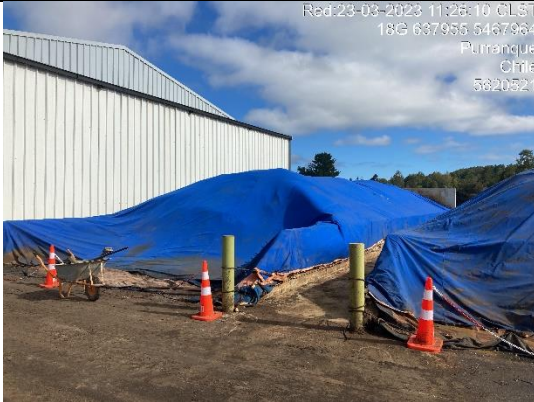
| Registros | | | | | |
|---|--|---|---|---|--|
| Descripción del medio de prueba: Trincheras de compostaje selladas operativas. | | | Descripción del medio de prueba: Cámara de retención de lixiviados en trinchera de compostaje. | | |

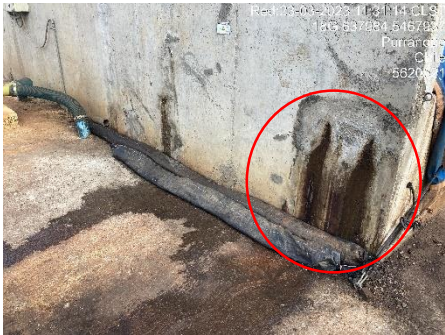
- Al momento de la inspección ambiental se constató la percolación de lixiviados fuera de cinco trincheras de compostaje, y de manera posterior, mediante la respuesta entregada por el titular, se verifica que dichas trincheras corresponden a las trincheras con numeración 3, 4, 9,10 y 11. Además, cinco trincheras presentan fractura de hormigón lateral en su estructura, lo cual eleva el riesgo de contaminación por percolación de lixiviados y malos olores fuera de las trincheras. Dichas trincheras con fracturas corresponden a las trincheras número 1, 2, 6, 9 y 10.

| Registros | | | | | |
|---|--|---|---|---|--|
| Descripción del medio de prueba: Fractura en el hormigón lateral de trinchera de compostaje con liberación de lixiviados fuera del sector de las trincheras de compostaje. | | | | Descripción del medio de prueba: Fractura en el hormigón lateral de trinchera de compostaje con liberación de lixiviados fuera del sector de las trincheras de compostaje. | |

menciona que todas las trincheras serán modificadas en sus cámaras de lixiviados durante el mes de abril, al igual que las fracturas son nidos o soportes del hormigón, que hoy permiten el paso de líquidos, están en proceso de arreglo y sello, y por último, los escapes de percolados ocurren por la poca profundidad de las cámaras de lixiviados y algunas fracturas en los hormigones. En la Tabla N°1 se presenta el estado completo de las trincheras de compostaje.

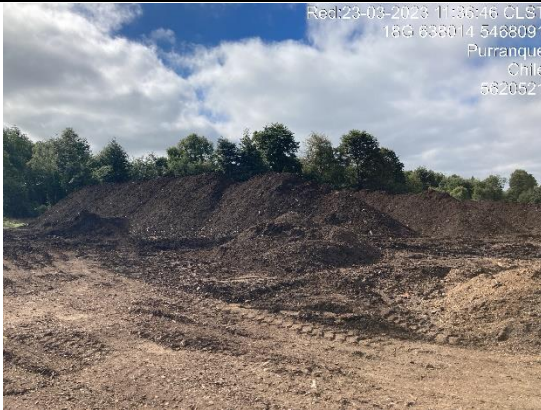
| Registros | | | | | | | | | | | |
|---|--|---|--|---|--|---|--|---|--|---|--|
| Descripción del medio de prueba: Acumulación de compost en el patio de compost terminado. | | | | Descripción del medio de prueba: Harnero mecánico utilizado para tamizar el compost elaborado en la planta de compostaje. | | | | | | | |

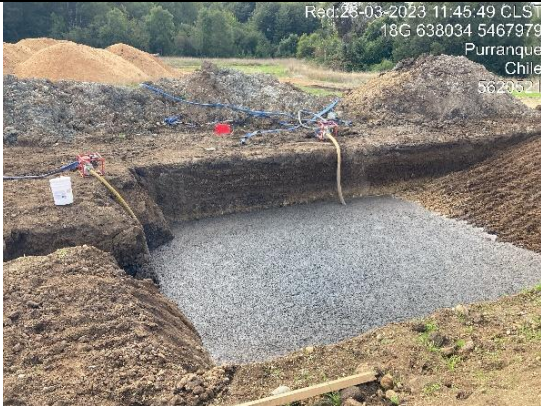
- De acuerdo con la Res. Ex. N°20231010153 SEA Región de Los Lagos, la cual resuelve sobre la consulta de pertinencia ID PERTI 2023-498, y lo verificado al momento de la inspección, se constata que la solución implementada del decantador de aguas de contacto difiere de lo estipulado en tal consulta de pertinencia. En este sentido, la acumulación de la mezcla de aguas lluvia con las aguas de contacto sobre una superficie sin algún tipo de membrana o pared impermeabilizadora podría generar la infiltración de alguna proporción de líquidos y eventualmente afectar la composición de las aguas subterráneas del sector. De esta manera, a pesar de que los lixiviados no presentan elementos de procesos químicos, ni se les ha agregado químico alguno, ni poseen sustancias tóxicas en su composición en proporciones que pudiesen generar un daño mayor, la incorporación de este líquido sin la debida oxidación de las moléculas de compuestos orgánicos volátiles (o fijos) resultado del tratamiento por ozonificación, al menos podría afectar las características odoríficas y la cantidad de oxígeno del recurso hídrico en el sector, no siendo posible descartar daños mayores al ecosistema acuático debido a la incorporación adicional de nutrientes y carga orgánica presentes en la mezcla mencionada.

| Registros | | | | | |
|---|--|---|---|---|--|
| Descripción del medio de prueba: Decantador de aguas de contacto excavado en sector colindante a las trincheras de compostaje. | | | | Descripción del medio de prueba: Decantador de aguas de contacto excavado en sector colindante a las trincheras de compostaje. | |
