INFORME DE FISCALIZACIÓN AMBIENTAL

PLANTEL AVÍCOLA BULNES - AVÍCOLA EL PEUMO

DFZ-2023-1200-XVI-RCA

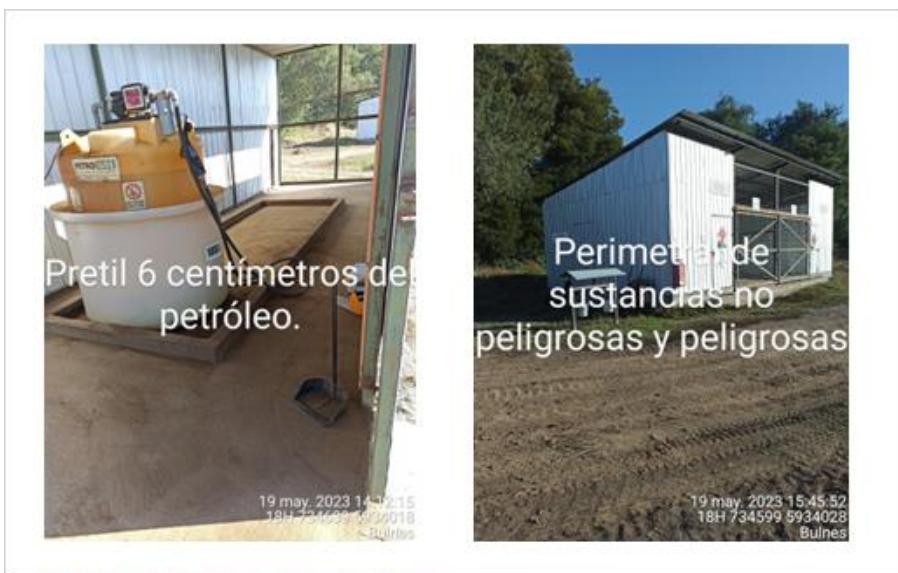
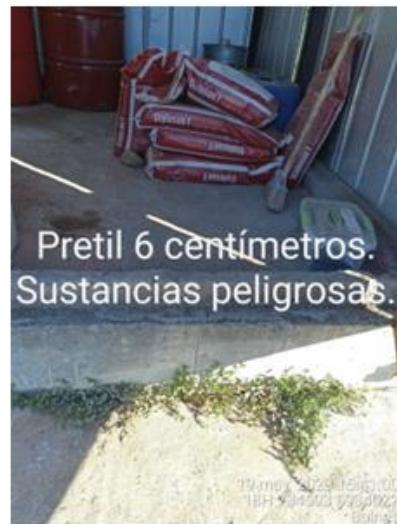
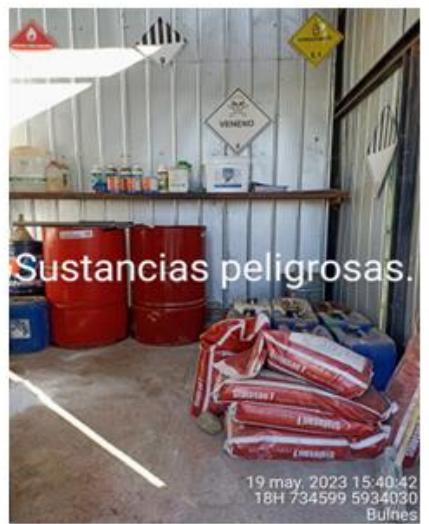
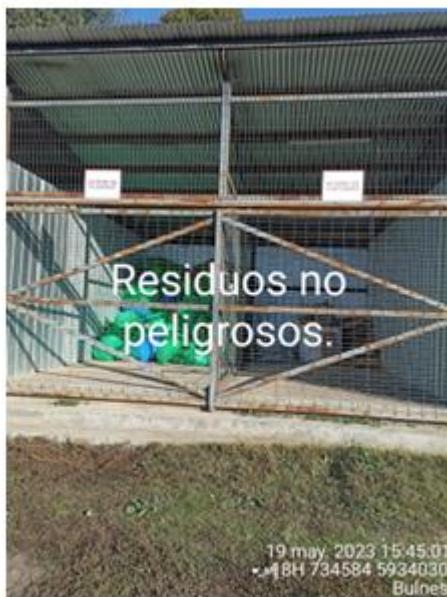
- c) Se constató con las imágenes entregadas por el titular, que existen los pretils y cierre enrejado para el sector de almacenamiento de petróleo, y pretil y losa de cemento para bodega de sustancias peligrosas, sin embargo, no es posible verificar otras características por la necesidad de contar con una visita presencial, como son el tamaño de las bodegas, características del techo, etc.
- d) En relación con los hechos constatados referidos a almacenamiento de residuos y manejo de sustancias peligrosas, y considerando las condiciones actuales limitadas referidas a la emergencia zoosanitaria (R.E. 7192/2022 del SAG), se concluye que no existen hallazgos que representen un incumplimiento a las exigencias analizadas.

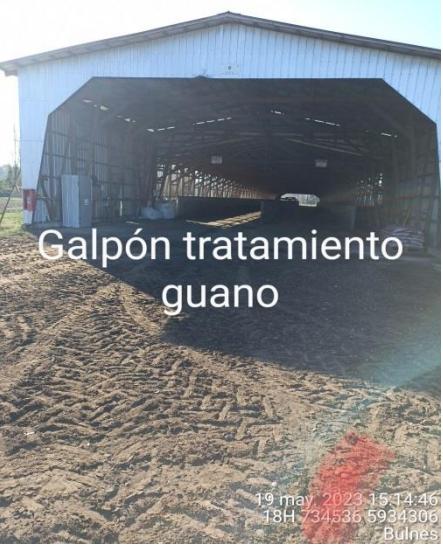
<p>Galpón tratamiento guano</p> <p>19 may, 2023 15:14:46 18H 734536 5934306 Bulnes</p>

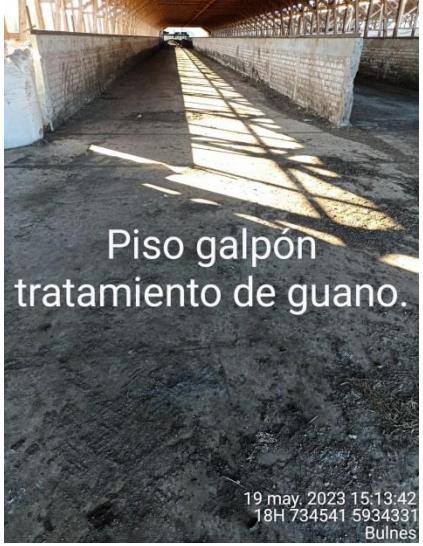
<p>Piso galpón tratamiento de guano.</p> <p>19 may, 2023 15:13:42 18H 734541 5934331 Bulnes</p>	
<p>d) En relación a las imágenes entregadas por el titular, se constató que para la cancha de tratamiento de GAP existe zanja perimetral y cierre con malla de polines, características de piso de galpón de tratamiento de guano y la fosa correspondiente, sin embargo, no es posible verificar otras características por la necesidad de contar con una visita presencial, como son distancias de la cancha de tratamiento al canal Larqui, capacidad de acopio, etc.</p>
