INFORME DE FISCALIZACIÓN AMBIENTAL

PROGRAMA DE CUMPLIMIENTO

CMP PLANTA PELLETS / CMP LOS COLORASOS

DFZ-2019-1855-III-PC

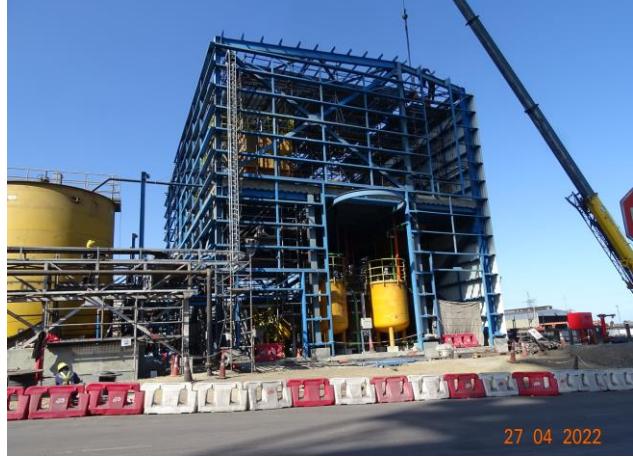
Fotografía 1.	Fecha: 27 de abril 2022		Fotografía 2.	Fecha: 27 de abril 2022	
Coordenadas DATUM WGS84 HUSO 19S	Coordinada Norte: 6847379	Coordinada Este: 279929	Coordenadas DATUM WGS84 HUSO 19S	Coordinada Norte: 6847379	Coordinada Este: 279929
Descripción medio de prueba: En la imagen se observa el nuevo sistema de abatimiento y nueva chimenea 2B. En el cuadro en azul el desulfurizador y en rojo la chimenea 2B.			Descripción medio de prueba: En la imagen se observa el detalle del sistema de reducción no catalítica (SNCR) (abatimiento de NOx)

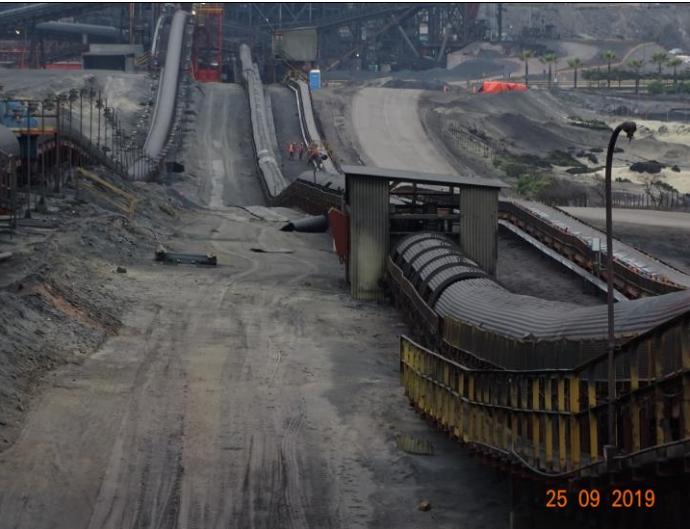
Fotografía 9.	Fecha: 25 de septiembre 2019		Fotografía 10.	Fecha: 25 de septiembre 2019	
Coordenadas DATUM WGS84 HUSO 19S	Coordenada Norte: 6847650	Coordenada Este: 279175	Coordenadas DATUM WGS84 HUSO 19S	Coordenada Norte: 6848360	Coordenada Este: 279581
Descripción medio de prueba: Se observa el encapsulamiento de toda la correa CV8.			Descripción medio de prueba: En la imagen se observa uno de los cañones del sistema de humectación de la cancha de acopio de minerales.

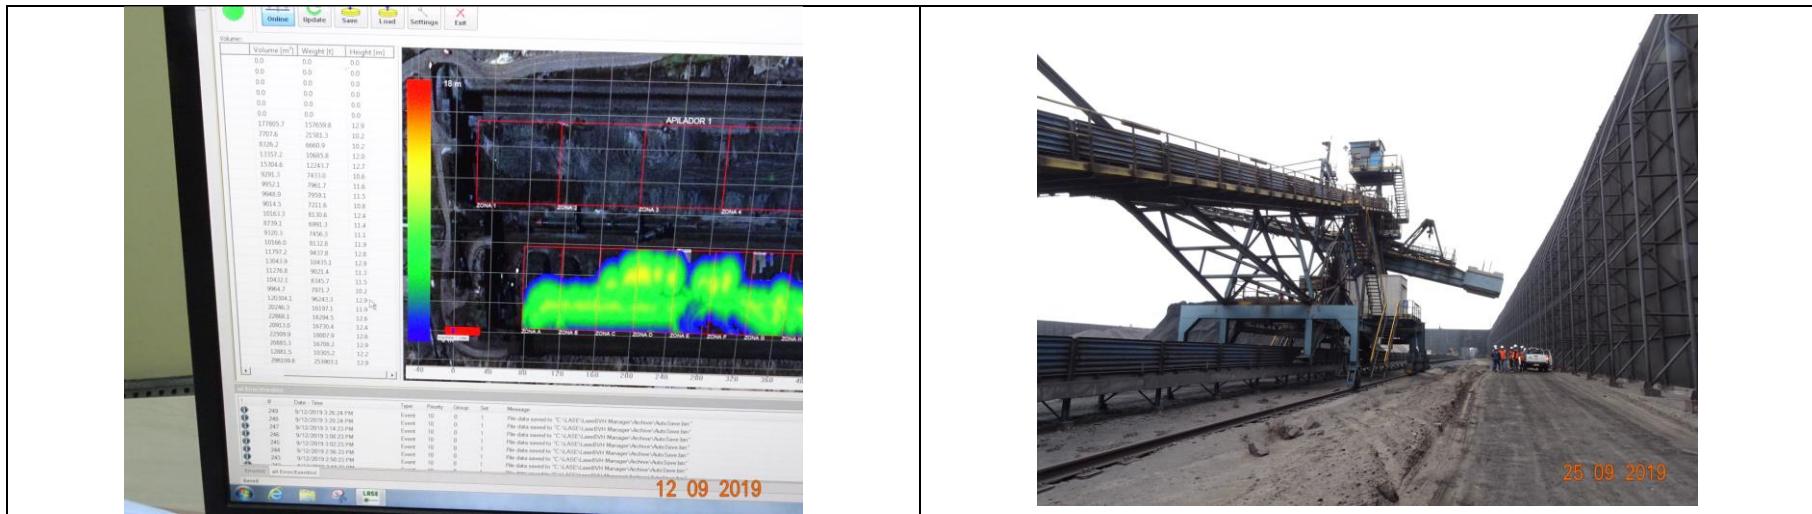
Fotografía 11.	Fecha: 12 de septiembre 2019		Fotografía 12.	Fecha: 25 de septiembre 2019	
Coordenadas DATUM WGS84 HUSO 19S	Coordenada Norte: 6847650 Coordenada Este: 279175		Coordenadas DATUM WGS84 HUSO 19S	Coordenada Norte: 6848097 Coordenada Este: 279413	
Descripción medio de prueba: Se observa los registros en línea de la altura de pilas en la cancha de carbón, generados por el sistema LASE.		Descripción medio de prueba: Se observa apilador N°3 en la cancha de acopio de minerales al que se accedió el día de la inspección.

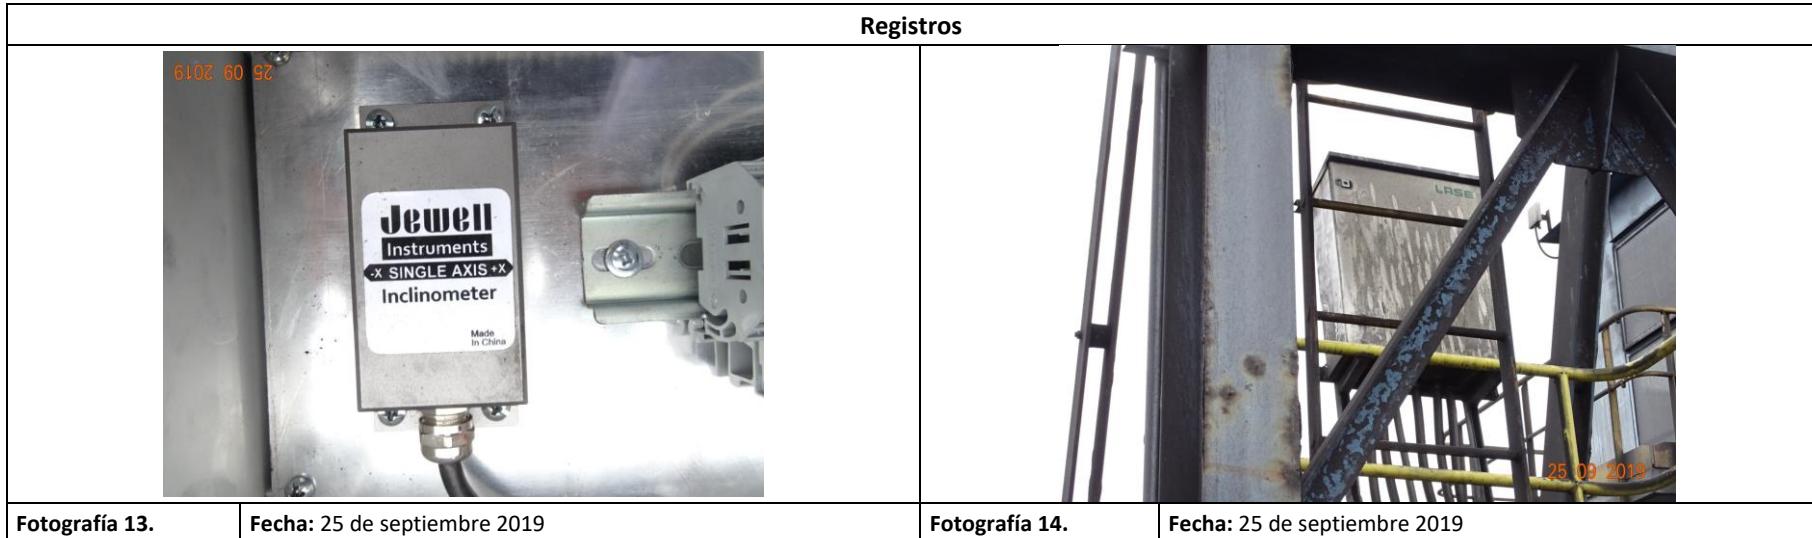
Coordenadas DATUM WGS84 HUSO 19S	Coordenada Norte: 6848097	Coordenada Este: 279413	Coordenadas DATUM WGS84 HUSO 19S	Coordenada Norte: 6848097	Coordenada Este: 279413
Descripción medio de prueba: Se observa inclinómetro marca Jewell instalado en el apilador N°3.			Descripción medio de prueba: Se observa sistema LASE en el apilador N°3 para medir altura de pilas mediante láser.

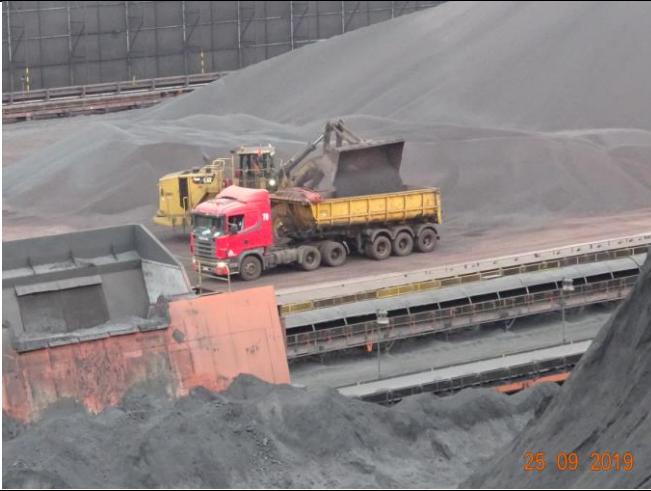
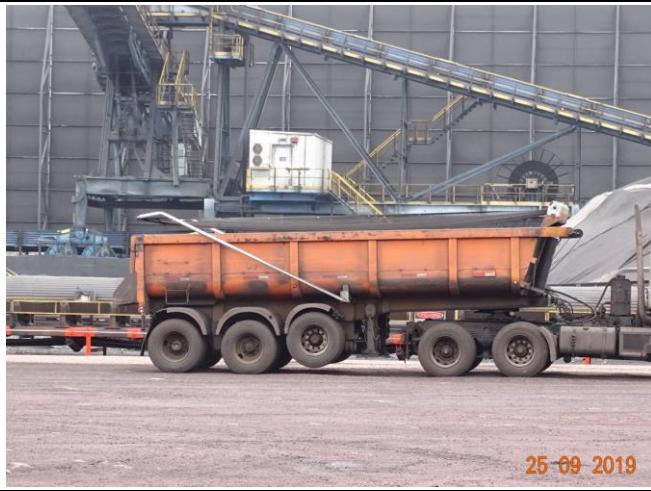
Fotografía 15.	Fecha: 25 de septiembre 2019		Fotografía 16.	Fecha: 25 de septiembre 2019	
Coordenadas DATUM WGS84 HUSO 19S	Coordenada Norte: 6848097	Coordenada Este: 279413	Coordenadas DATUM WGS84 HUSO 19S	Coordenada Norte: 6848097	Coordenada Este: 279413
Descripción medio de prueba: Se observa pantalla de protección eólica ubicada al sur poniente de la cancha de acopio de minerales.			Descripción medio de prueba: Se observa pantalla de protección eólica ubicada al sur oriente de la cancha de acopio de minerales.

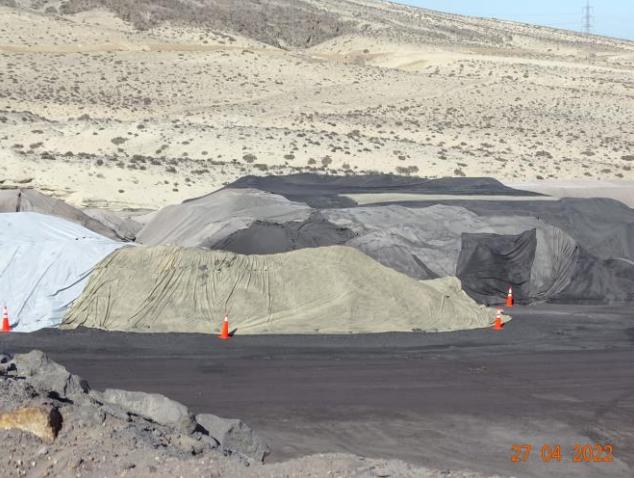
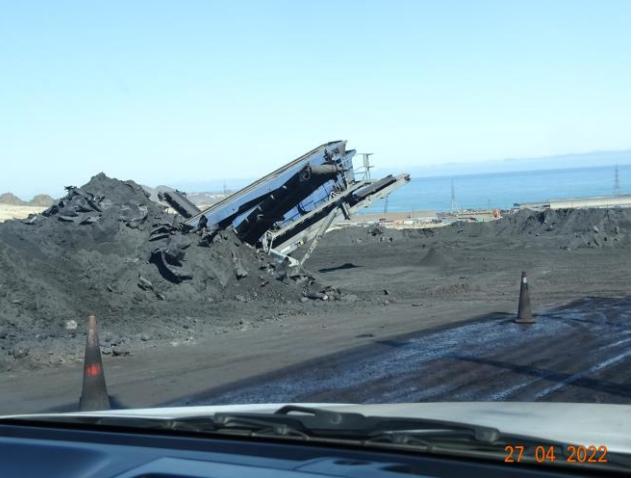
Fotografía 21. Fecha: 27 de abril 2022	Fotografía 22. Fecha: 27 de abril 2022
Coordenadas DATUM WGS84 HUSO 19S	Coordenada Norte: 6847335 Coordenada Este: 280473
Descripción medio de prueba: Se observa inactivación de cancha 12, por cobertura de pilas mediante lonas o mantas de plástico.	Descripción medio de prueba: Se observa área de la cancha 12 que al momento de fiscalización se encontraba activa y se estaba retirando mineral desde esta.

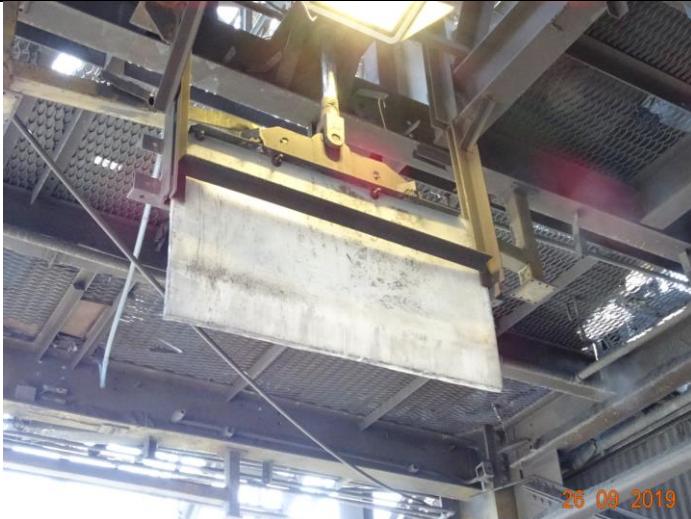
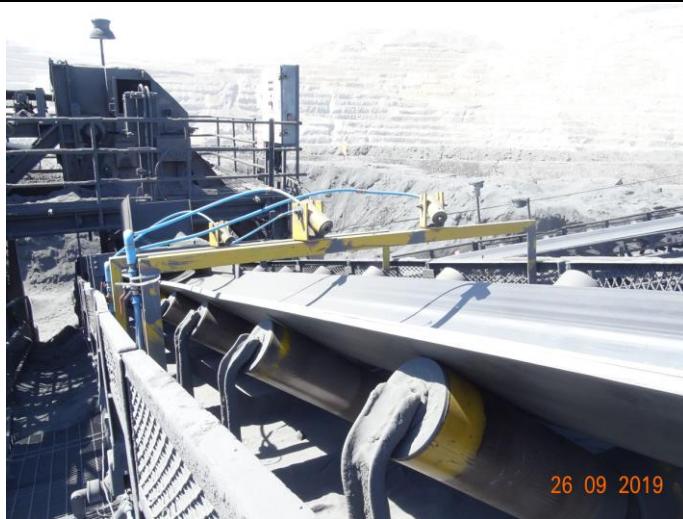
Fotografía 35.	Fecha: 26 de septiembre 2019		Fotografía 36.	Fecha: 26 de septiembre 2019	
Coordenadas DATUM WGS84 HUSO 19S	Coordenada Norte: 6.869.072	Coordenada Este: 322.272	Coordenadas DATUM WGS84 HUSO 19S	Coordenada Norte: 6.869.071	Coordenada Este: 322.349
Descripción medio de prueba: Se observa en la imagen enrasador instalado en punto de descarga de mineral en el tren en mina Los Colorados.			Descripción medio de prueba: Se observa en la imagen aspersor instalado en correa N°2741 el cual al momento de la inspección no estaba funcionando porque no se estaba enviando concentrado a los trenes, y estos no estaban saliendo a Planta Pellets.

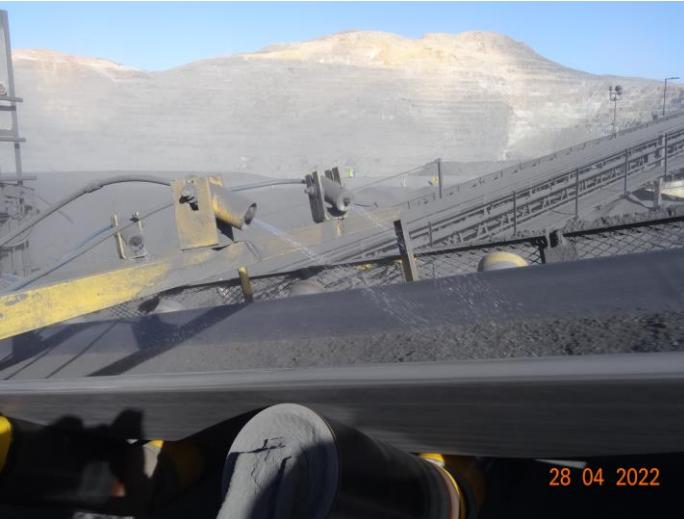
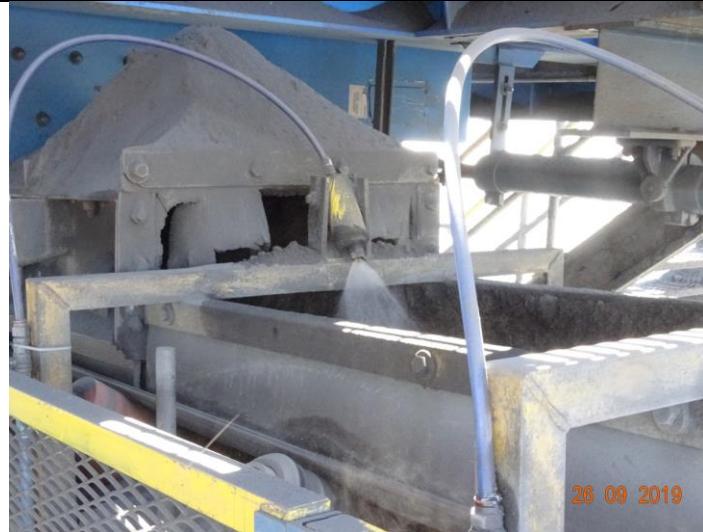
Fotografía 35.	Fecha: 28 de abril 2022	Fotografía 36.	Fecha: 26 de septiembre 2019		
Coordenadas DATUM WGS84 HUSO 19S	Coordinada Norte: 6.869.071	Coordinada Este: 322.349	Coordenadas DATUM WGS84 HUSO 19S	Coordinada Norte: 6.869.256	Coordinada Este: 322.366
Descripción medio de prueba: Se observa en la imagen aspersor instalado en correa N°2741 en funcionamiento al momento de la inspección.		Descripción medio de prueba: Se observa en la imagen aspersor instalado en correa N°2719 en funcionamiento al momento de la inspección.

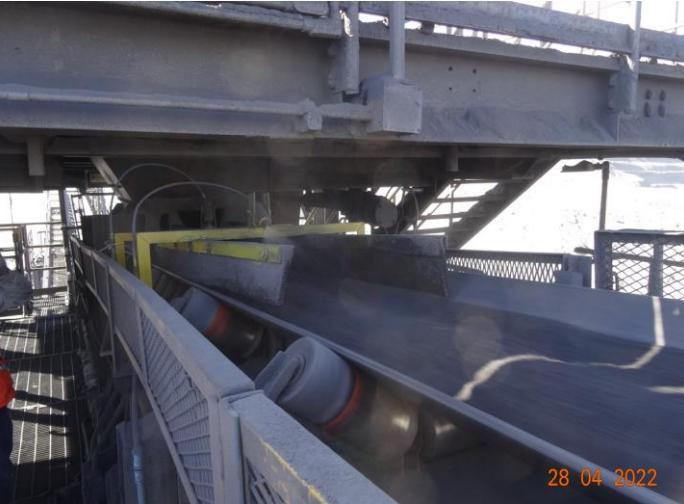
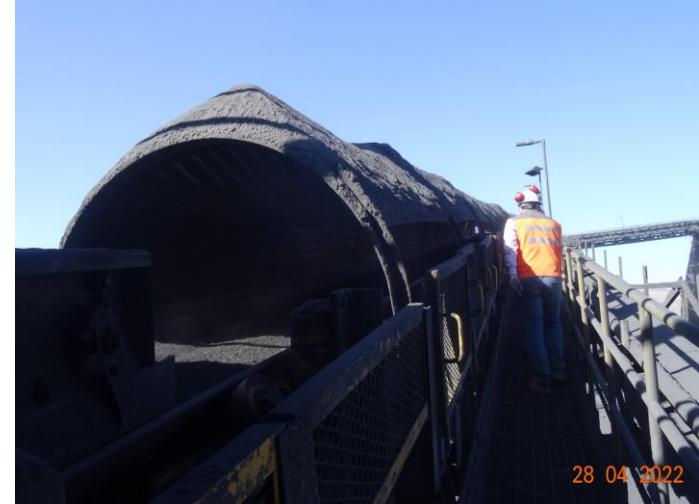
Fotografía 37.	Fecha: 28 de abril 2022		Fotografía 38.	Fecha: 28 de abril 2022	
Coordenadas DATUM WGS84 HUSO 19S	Coordenada Norte: 6.869.256	Coordenada Este: 322.366	Coordenadas DATUM WGS84 HUSO 19S	Coordenada Norte: 6.869.256	Coordenada Este: 322.366
Descripción medio de prueba: Se observa en la imagen aspersor instalado en correa N°2719 en funcionamiento al momento de la inspección.			Descripción medio de prueba: Se observa en la imagen cúpula protectora correa N°2718 la que al momento de la inspección estaba cubierta de concentrado de hierro en toda su extensión.

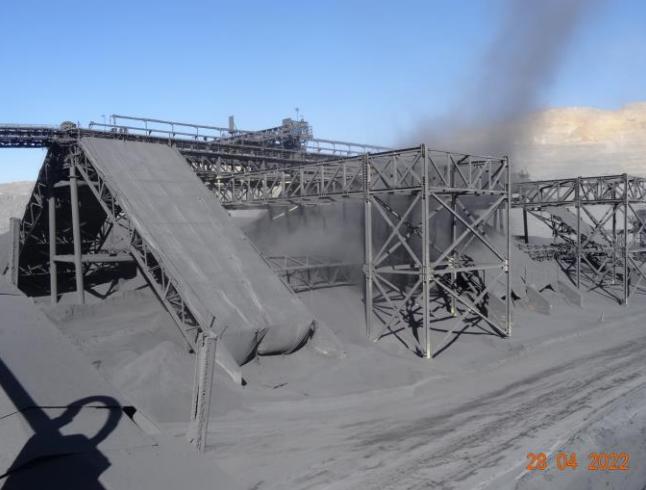
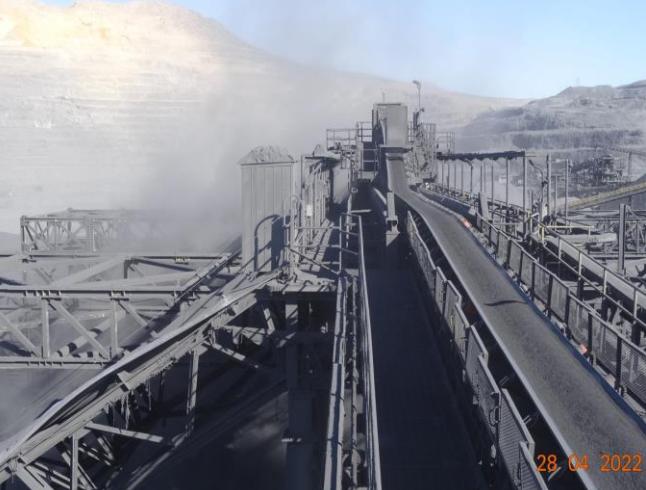
Fotografía 39.	Fecha: 28 de abril 2022		Fotografía 40.	Fecha: 28 de abril 2022	
Coordenadas DATUM WGS84 HUSO 19S	Coordenada Norte: 6.869.256	Coordenada Este: 322.366	Coordenadas DATUM WGS84 HUSO 19S	Coordenada Norte: 6.869.256	Coordenada Este: 322.366
Descripción medio de prueba: Se observa en la imagen aspersor instalado en correa N°2719 en funcionamiento al momento de la inspección.			Descripción medio de prueba: Se observa en la imagen que la correa N°2719 está por sobre el punto donde se estaba descargando concentrado de mineral, y como las emisiones subían por sobre la correa.

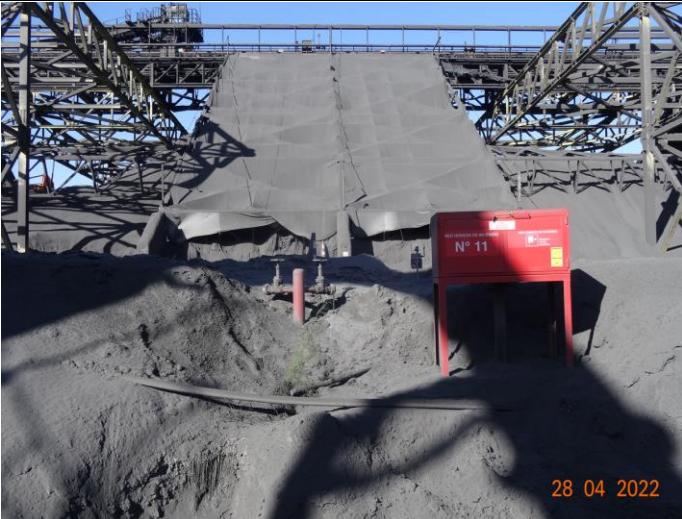
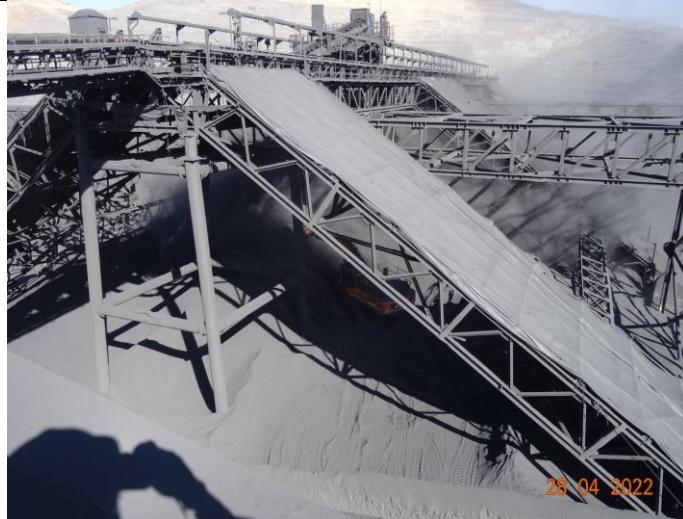
Fotografía 41.	Fecha: 28 de abril 2022		Fotografía 42.	Fecha: 28 de abril 2022	
Coordenadas DATUM WGS84 HUSO 19S	Coordenada Norte: 6.869.193	Coordenada Este: 322.336	Coordenadas DATUM WGS84 HUSO 19S	Coordenada Norte: 6.869.193	Coordenada Este: 322.336
Descripción medio de prueba: Se observa en la imagen aspersor instalado en correa N°2719 en funcionamiento al momento de la inspección.			Descripción medio de prueba: Se observa en la imagen que la estructura metálica solo protege un área, siendo incapaz de contener las emisiones que se salen de la parte inferior.

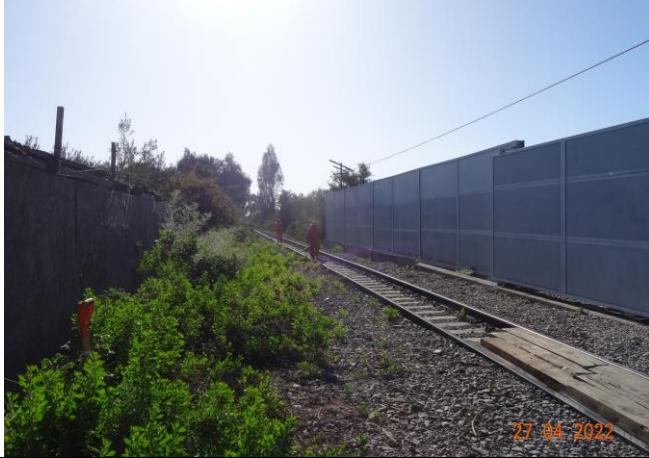
Fotografía 59.		Fecha: 27 de abril 2022			Fotografía 60.		Fecha: 27 de abril 2022					
Coordenadas DATUM WGS84 HUSO 19S	Coordenada Norte: 6.848.299	Coordenada Este: 287.133	Coordenadas DATUM WGS84 HUSO 19S	Coordenada Norte: 6.848.299	Coordenada Este: 287.133	Descripción medio de prueba: Se observa en la imagen pantalla acústica instalada frente a vivienda ubicada en calle Colo con intersección línea del tren en el sector de Huasco Bajo.						
Descripción medio de prueba: Se observa en la imagen trabajadores haciendo limpieza de la línea férrea a un costado de la pantalla acústica instalada en el sector de Huaco Bajo.			Descripción medio de prueba: Se observa en la imagen trabajadores haciendo limpieza de la línea férrea a un costado de la pantalla acústica instalada en el sector de Huaco Bajo.

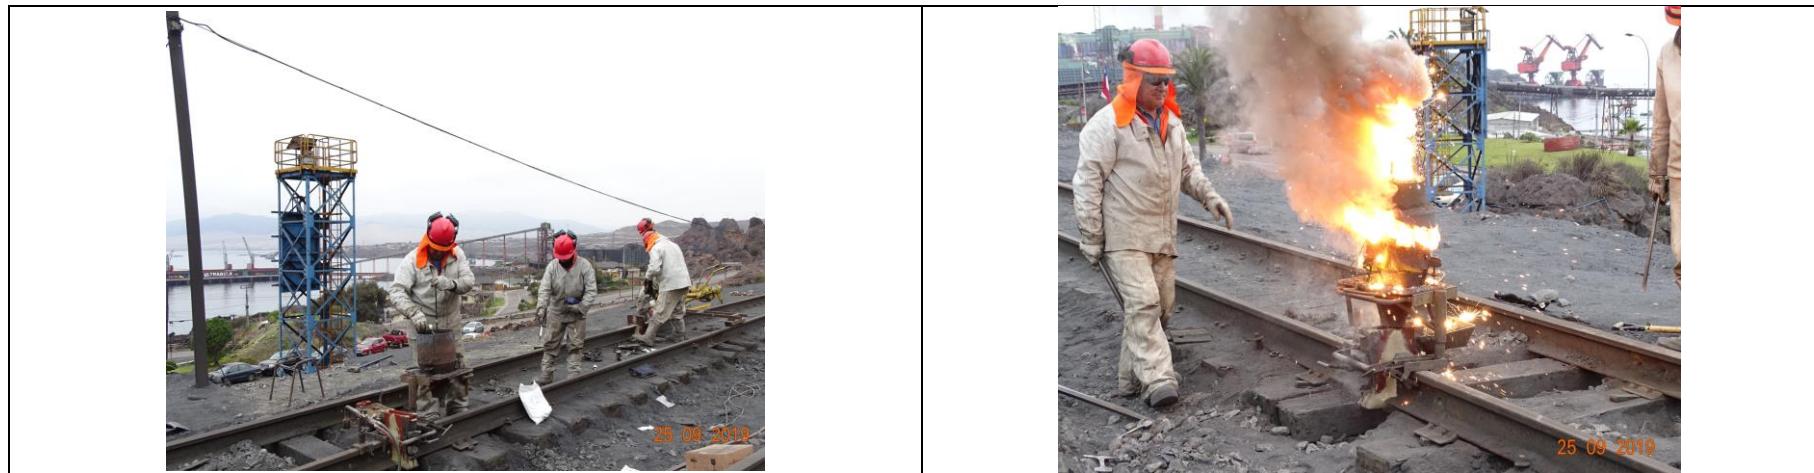
Fotografía 61.	Fecha: 25 de septiembre de 2019		Fotografía 62.	Fecha: 25 de septiembre de 2019	
Coordenadas DATUM WGS84 HUSO 19S	Coordinada Norte: 6.848.390	Coordinada Este: 279.913	Coordinada Norte: 6.848.390	Coordinada Norte: 6.848.390	Coordinada Este: 287.133
Descripción medio de prueba: Se observa en la imagen cuadrilla trabajando en la línea fiera corrigiendo uniones eclisadas sobre la línea del tren.			Descripción medio de prueba: Se observa en la imagen sistema de termofusión de la unión eclisada.

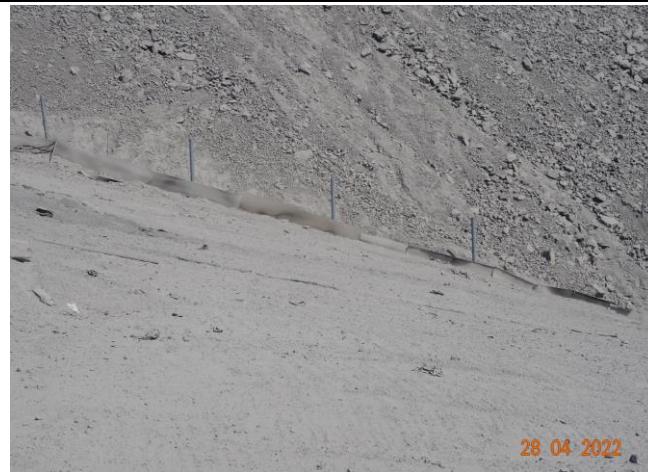
Fotografía 65.	Fecha: 25 de septiembre de 2019		Fotografía 66.	Fecha: 25 de septiembre de 2019	
Coordenadas DATUM WGS84 HUSO 19S	Coordinada Norte: 6.848.390	Coordinada Norte: 6.848.390	Coordinada Norte: 6.848.390	Coordinada Norte: 6.848.390	Coordinada Este: 287.133
Descripción medio de prueba: Se observa en la imagen detalle del cerco del relleno sanitario de Mina Los Colorados el que se encuentra cerrado.			Descripción medio de prueba: Se observa en la imagen se detalla instalación de pvc en la parte inferior del cerco de manera de impedir el ingreso de fauna a este.

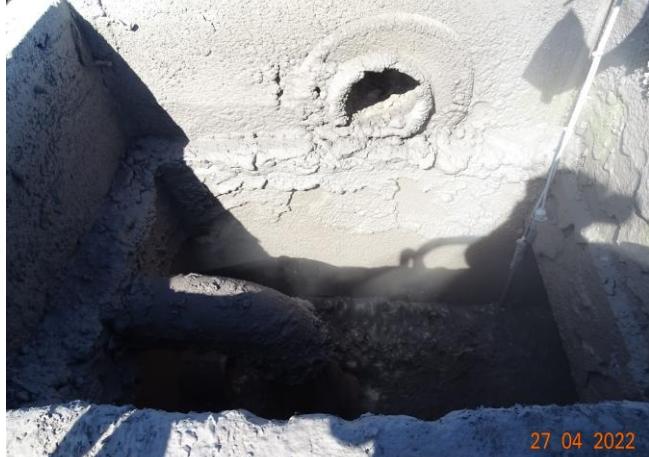
Fotografía 67.	Fecha: 27 de abril de 2022			Fotografía 68.	Fecha: 27 de abril de 2022	
Coordenadas DATUM WGS84 HUSO 19S	Coordenada Norte: 6.847.537	Coordenada Norte: 278.767	Coordenada Norte: 6.848.390	Coordenada Norte: 6.847.537	Coordenada Norte: 278.767	
Descripción medio de prueba: Se observa en la imagen drop box A.			Descripción medio de prueba: Se observa en la imagen descarga de relaves en el drop box A durante la inspección ambiental.

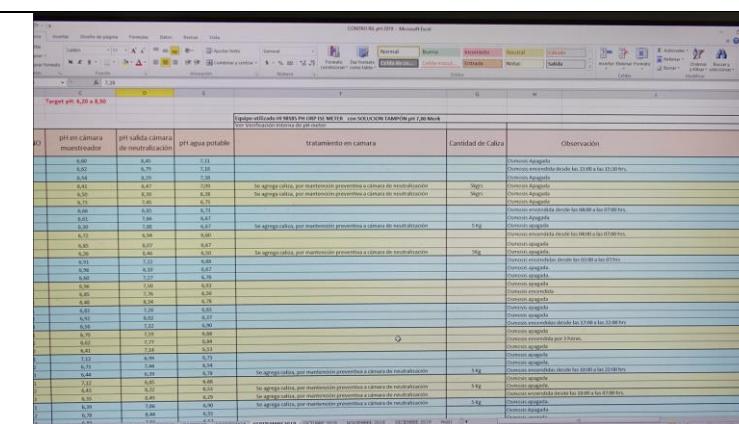
<p>25/09/2019</p>		
Fotografía 73.	Fecha: 25 de septiembre de 2019			Fotografía 74.	Fecha: 25 de septiembre de 2019
Coordenadas DATUM WGS84 HUSO 19S	Coordinada Norte: 6.847.220	Coordinada Norte: 279.941	Coordinada Norte: 6.848.390	Coordinada Norte: 6.847.220	Coordinada Norte: 279.941
Descripción medio de prueba: Se observa en la imagen se observa panel de control del sistema de abatimiento de boro en funcionamiento al momento de la inspección.			Descripción medio de prueba: Se observa en la imagen planilla de control de aplicación de caliza en la cámara de tratamiento.
