INFORME TÉCNICO DE FISCALIZACIÓN AMBIENTAL

Proyecto No Iniciado

PARQUE FOTOVOLTAICO EL MANZANO

DFZ-2023-2626-V-RCA

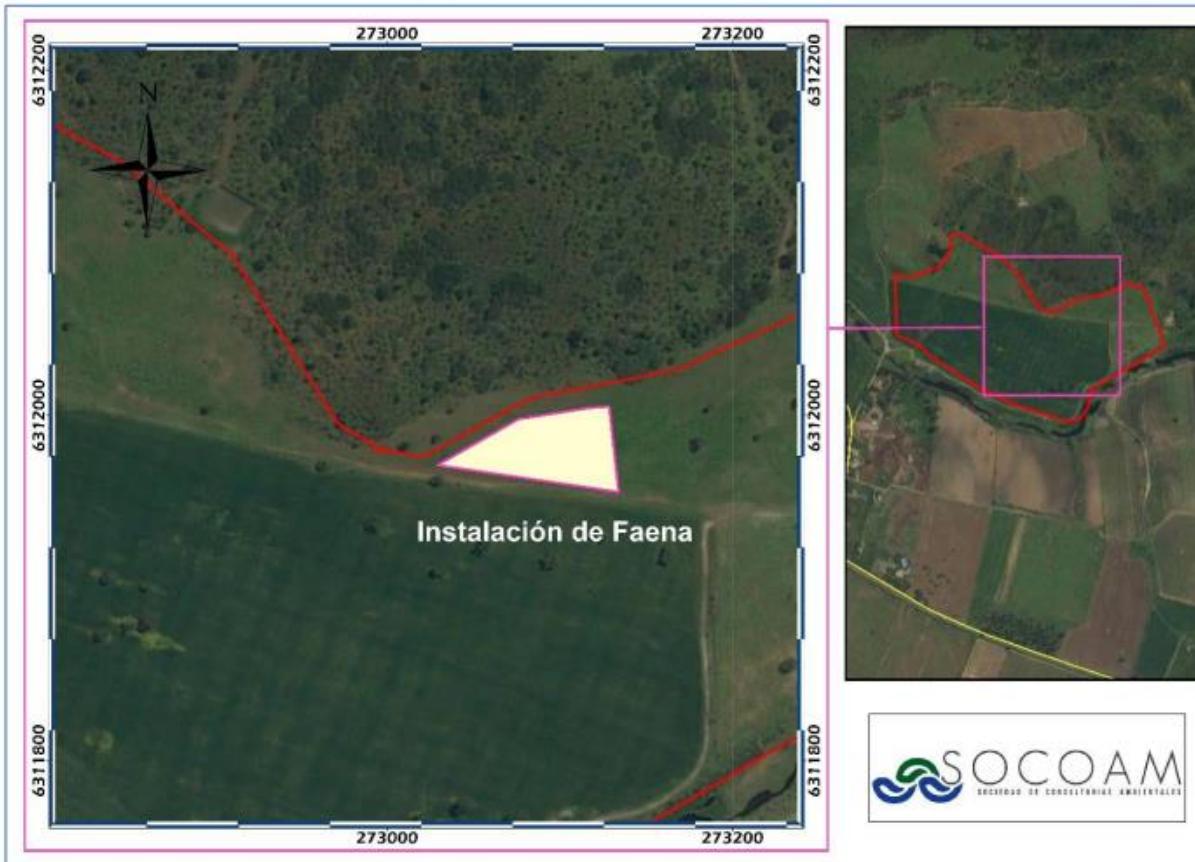
Imagen 2.

Descripción del medio de prueba: Ubicación de la instalación de faenas al interior del área de emplazamiento del proyecto.

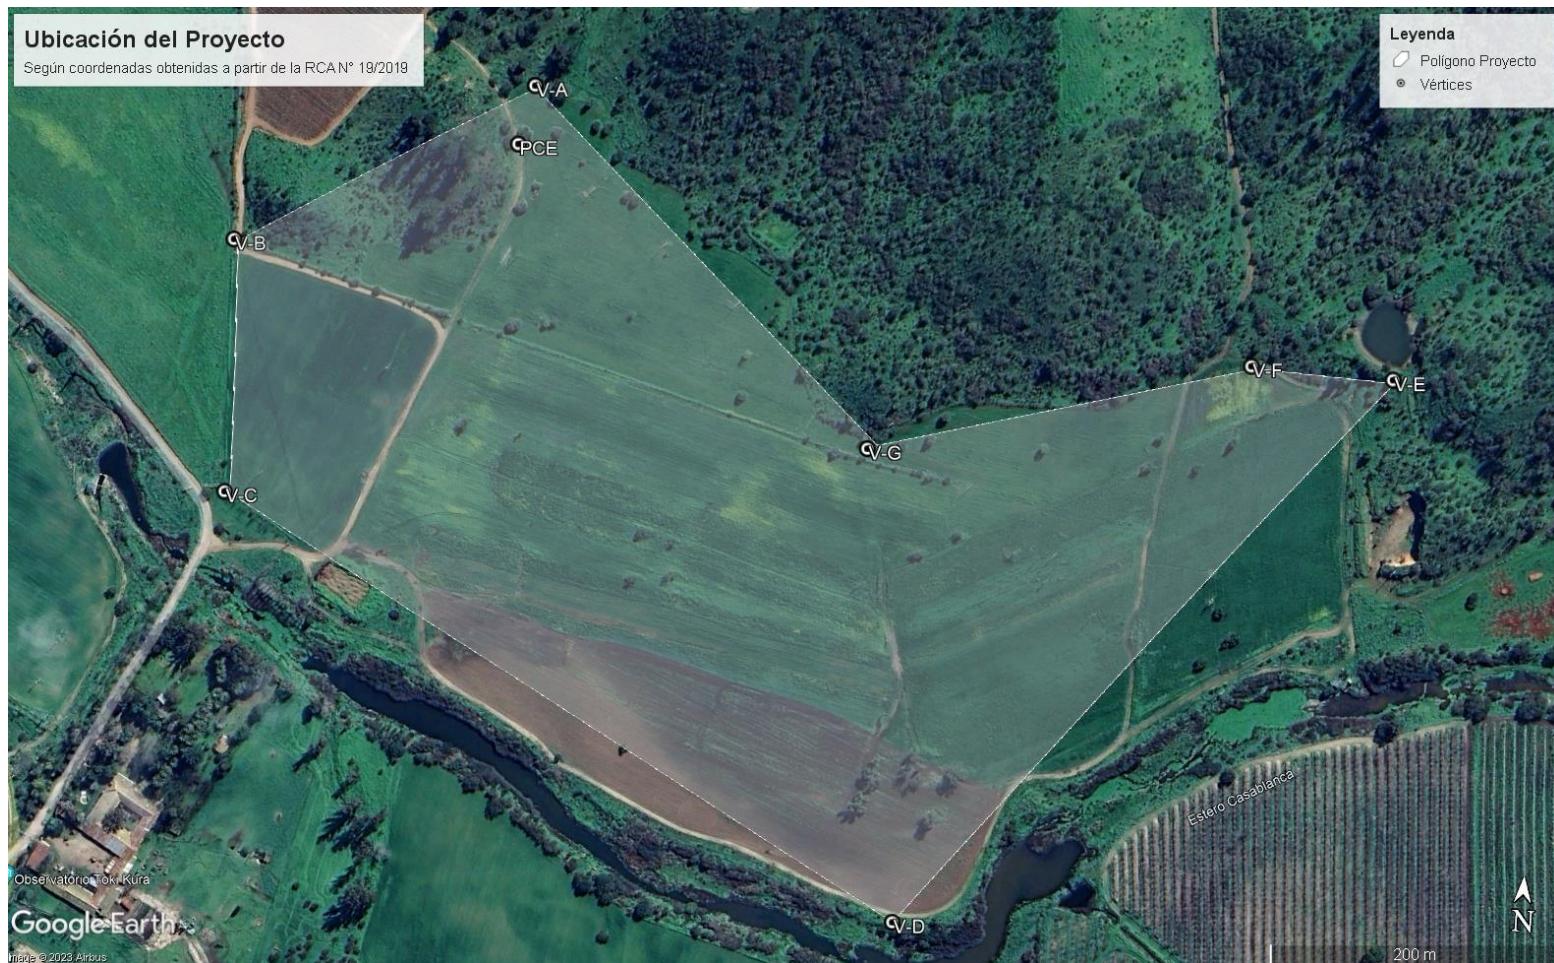
Imagen 3.	Fecha de imagen: 24 de Agosto de 2022	
Coordenadas UTM DATUM WGS84 HUSO 19 H	Norte: 6.311.978 m	Este: 273.000 m
Descripción del medio de prueba: Imagen del estado de la superficie de emplazamiento del parque fotovoltaico, según la última imagen disponible en Google Earth. Las coordenadas de referencia corresponden al Vértice G (V-G)
