INFORME TÉCNICO DE FISCALIZACIÓN AMBIENTAL

Requerimiento de Ingreso al SEIA

ÁRIDOS PUENTE ARMERILLO

DFZ-2023-2358-VII-SRCA

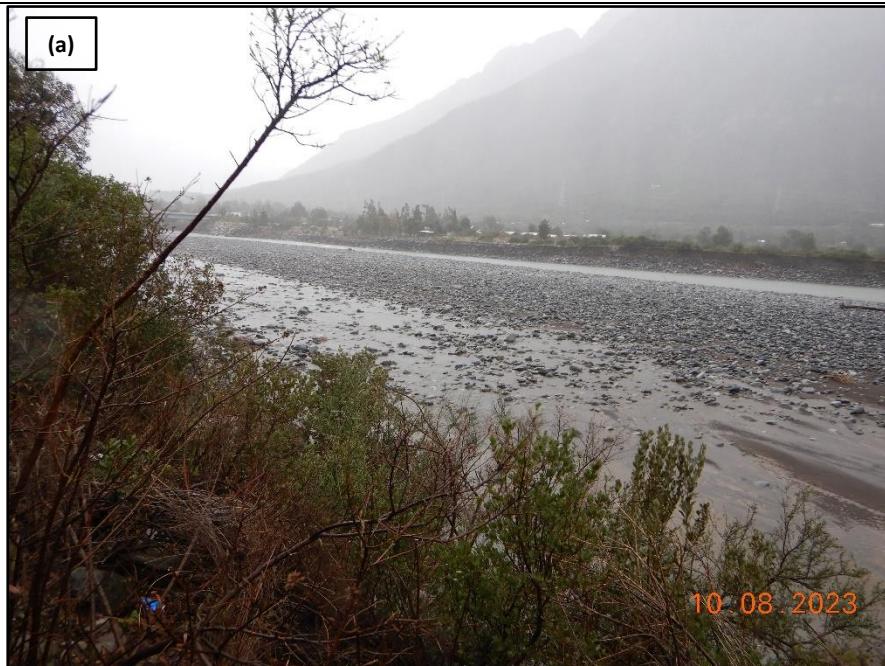
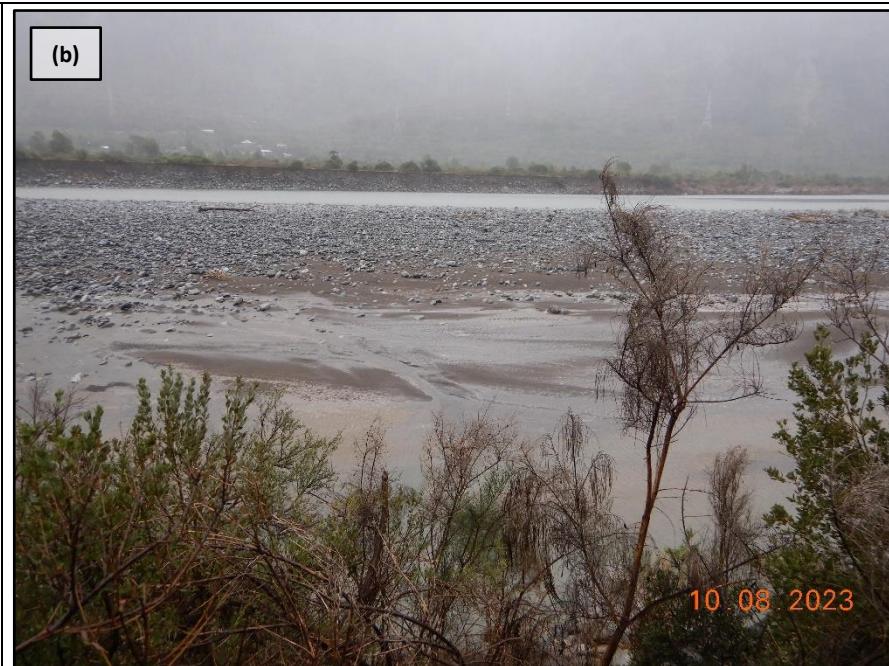
Fotografía 1.

Descripción del medio de prueba: Se observa en el registro la ribera del río Maule. A su vez, se evidencia la inexistencia de maquinaria, equipos y actividades relativas a la extracción de áridos desde el río Maule. Estos registros fueron tomados en la ribera norte del río.

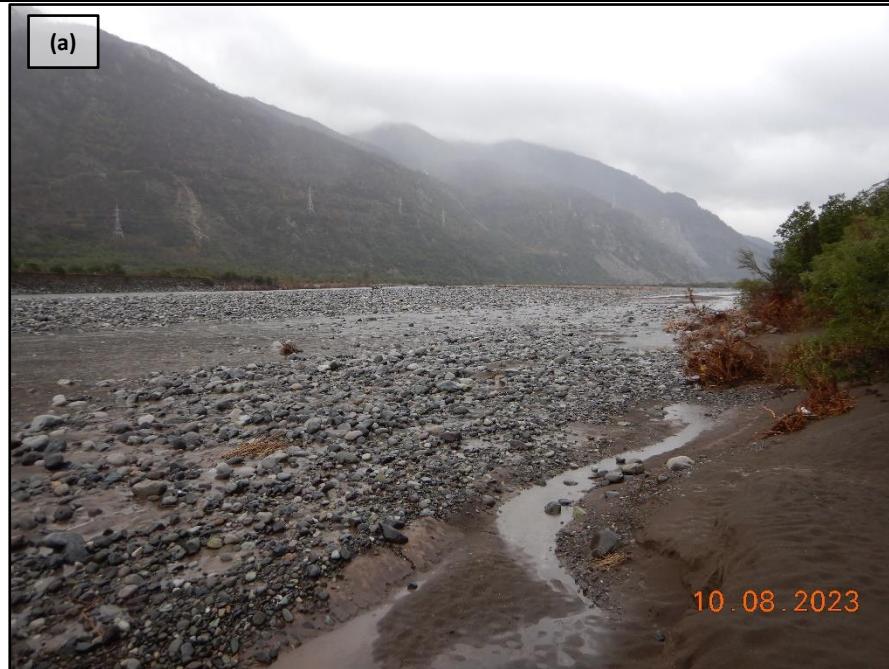
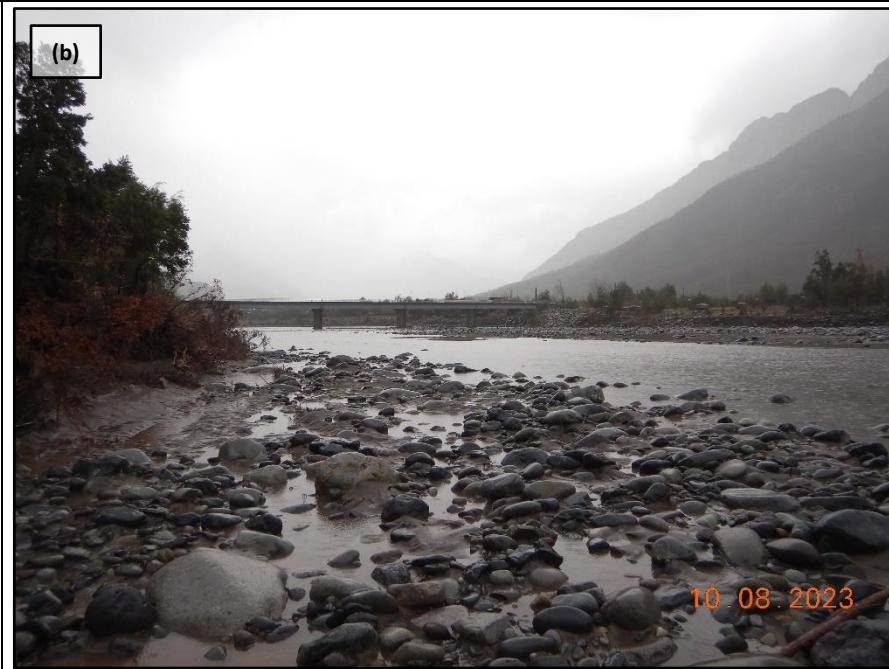
Fotografía 2.

Descripción del medio de prueba: Se observa en el registro la ribera del río Maule. Se evidencia la inexistencia de maquinaria, equipos y actividades relativas a la extracción de áridos desde el río Maule. Estos registros fueron tomados en la ribera norte del río.

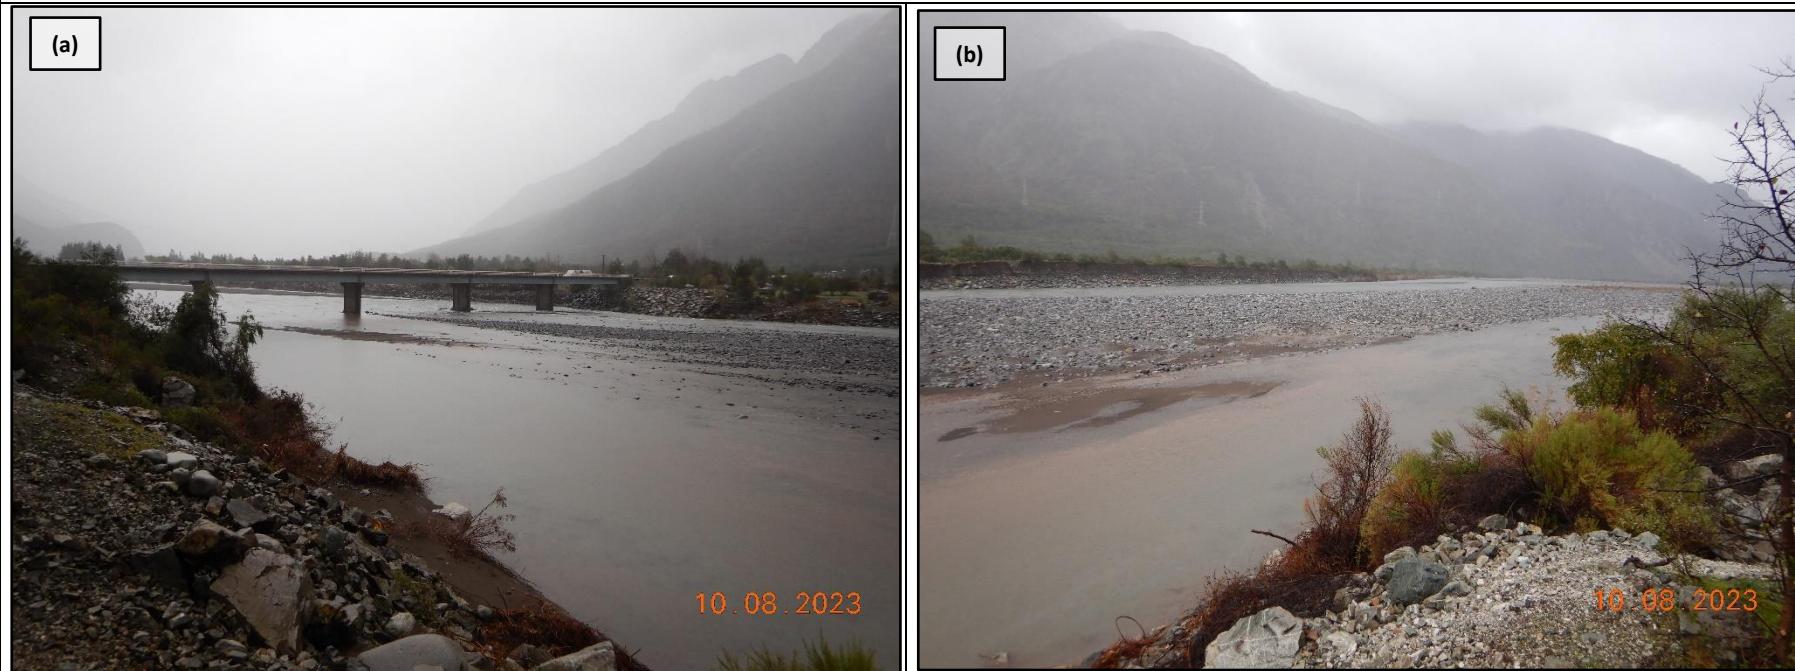
Fotografía 3.

Descripción del medio de prueba: Se observa en el registro la ribera del río Maule. Se evidencia la inexistencia de maquinaria, equipos y actividades relativas a la extracción de áridos desde el río Maule. Estos registros fueron tomados en la ribera norte del río.

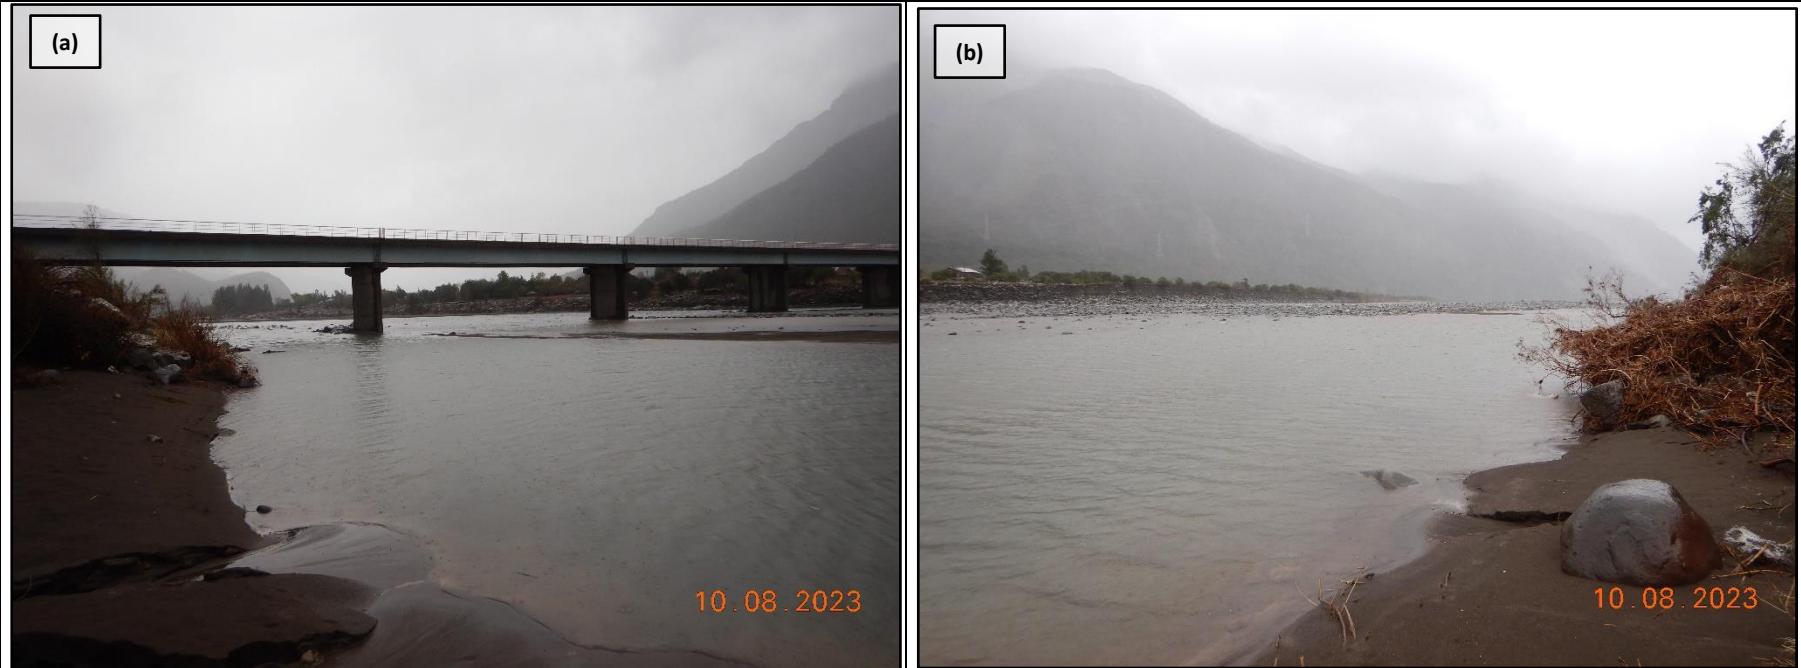
Fotografía 4.

Descripción del medio de prueba: Se observa en el registro la ribera del río Maule. Se evidencia la inexistencia de maquinaria, equipos y actividades relativas a la extracción de áridos desde el río Maule. Estos registros fueron tomados en la ribera norte del río.

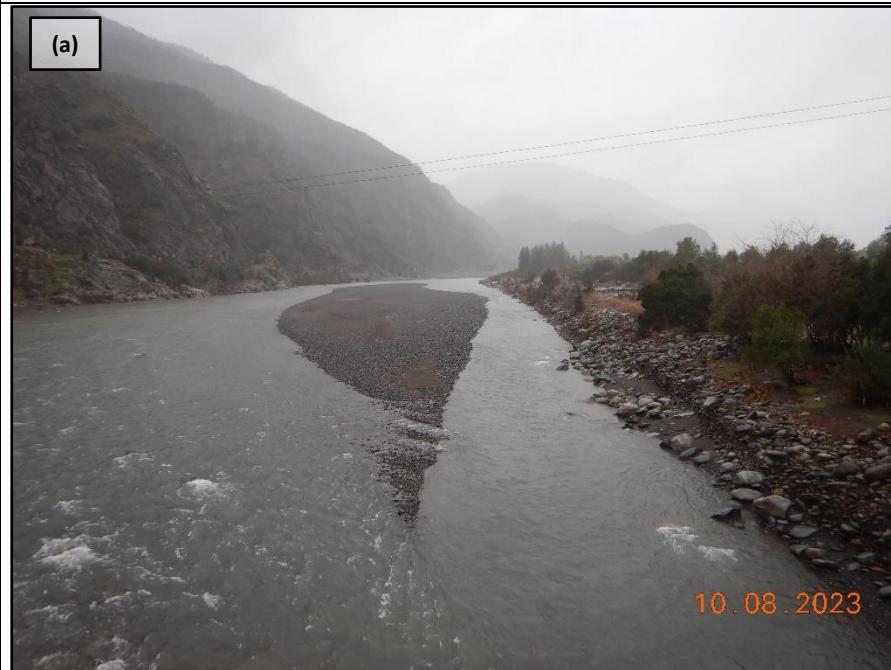
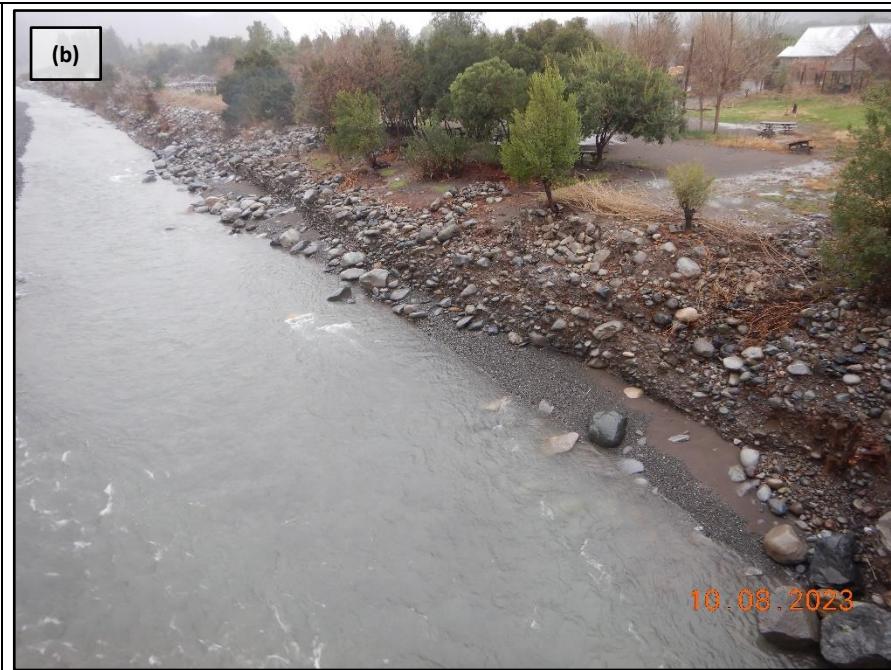
Fotografía 5.

Descripción del medio de prueba: Se observa en el registro la ribera del río Maule. A su vez, se evidencia la inexistencia de maquinaria, equipos y actividades relativas a la extracción de áridos desde el río Maule. Estos registros fueron tomados en la ribera sureste del río.

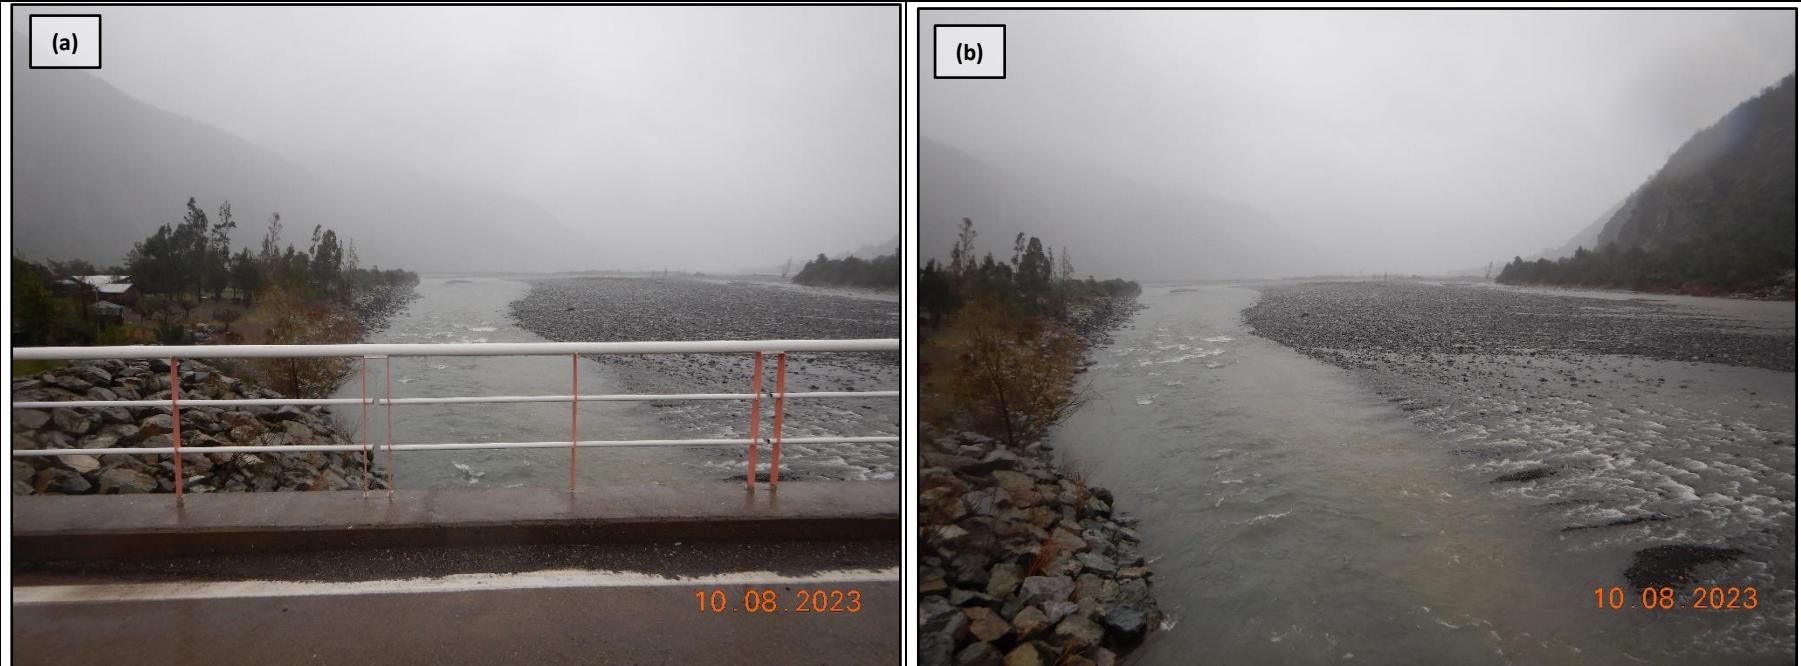
Fotografía 6.

Descripción del medio de prueba: Se observa en el registro la ribera del río Maule. A su vez, se evidencia la inexistencia de maquinaria, equipos y actividades relativas a la extracción de áridos desde el río Maule. Estos registros fueron tomados en la ribera suroeste del río.

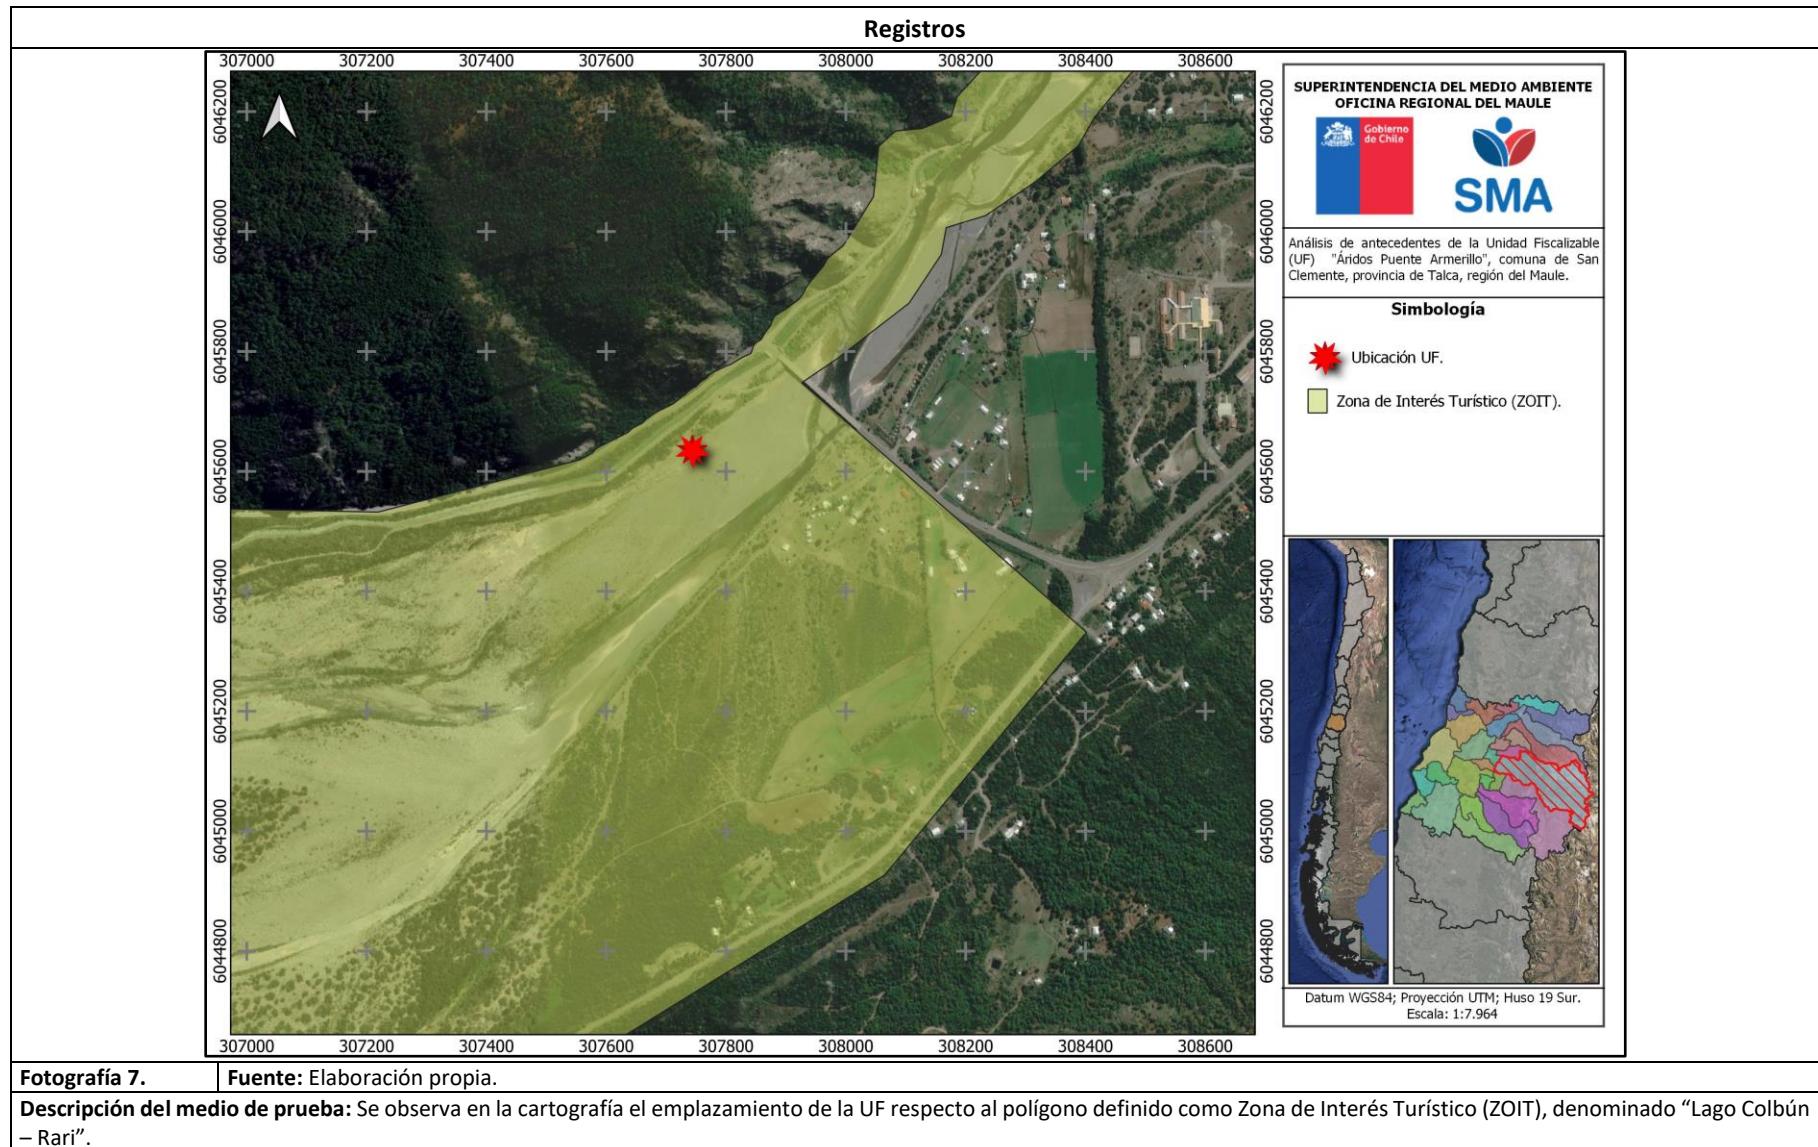
El proyecto de extracción de árido denunciado se emplaza en una Zona de Interés Turístico (ZOIT), denominado “Lago Colbún – Rari” (ver **Fotografía 7**), de acuerdo con el Decreto N°255 de fecha 11 de abril de 2019, del Ministerio de Economía, Fomento y Turismo. No obstante, en razón a que no fue posible constatar la existencia de la ejecución de la actividad de explotación en el sector del Puente Armerillo, ni de maquinarias, equipos y vehículos asociados a la actividad, así como también la
