INFORME TÉCNICO DE FISCALIZACIÓN AMBIENTAL

FANTASILANDIA-SAN BERNARDO

DFZ-2023-335-XIII-RCA

SEPTIEMBRE 2023

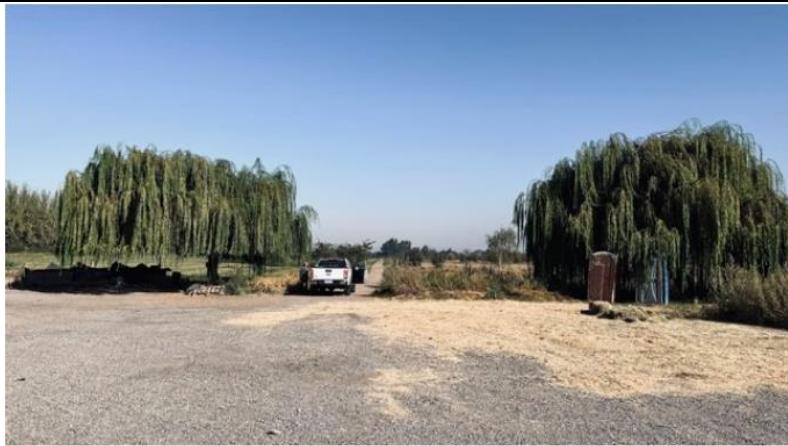
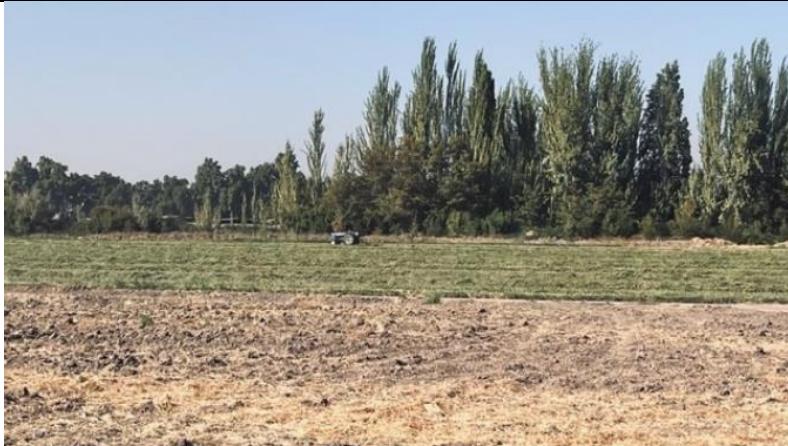
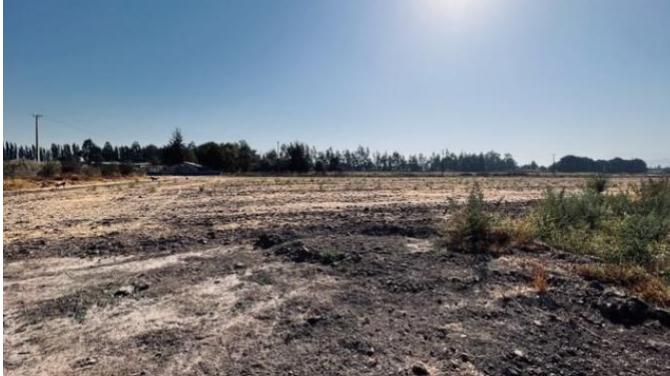
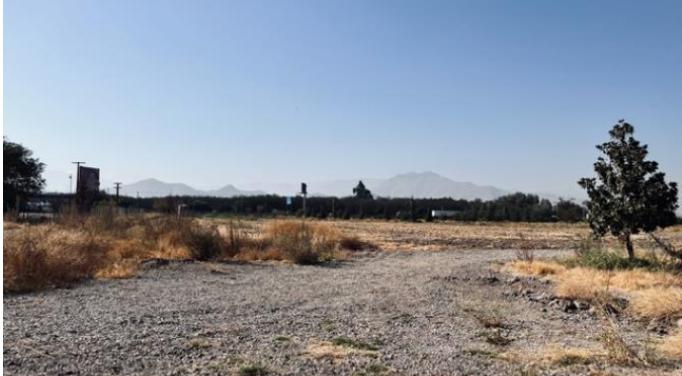
estado del terreno en que se emplazará el proyecto en la comuna de San Bernardo (ver fotografías 1 a la 4), observándose que a la fecha de las fotografías, no se identifican obras asociadas a la construcción del proyecto en el predio en que se emplazará el Parque de Diversiones.

Foto 1 Coord: 340602.00 m E 6273930.00 m S, al Poniente, 27-03-2023, 10:33:00		Foto 15 Coord: 340160.00 m E 6274050.00 m S, al Sur, 27-03-2023, 10:43:00	
Fotografía 1.	Fecha: 27-03-2023	Fotografía 2.	Fecha: 27-03-2023
Descripción Medio de Prueba: Fotografía georreferenciada proporcionada por el titular, que muestra área de emplazamiento proyecto en San Bernardo.		Descripción Medio de Prueba: Fotografía georreferenciada proporcionada por el titular, que muestra área de emplazamiento proyecto en San Bernardo.

Foto 18 Coord: 340197.00 m E 6274235.00 m S, al Norte, 27-03-2023, 10:48:00		Foto 28 Coord: 340436.00 m E 6274213.00 m S, al Oriente, 27-03-2023, 10:55:00	
Fotografía 3.	Fecha: 27-03-2023	Fotografía 4.	Fecha: 27-03-2023
Descripción Medio de Prueba: Fotografía georreferenciada proporcionada por el titular, que muestra área de emplazamiento proyecto en San Bernardo.		Descripción Medio de Prueba: Fotografía georreferenciada proporcionada por el titular, que muestra área de emplazamiento proyecto en San Bernardo.

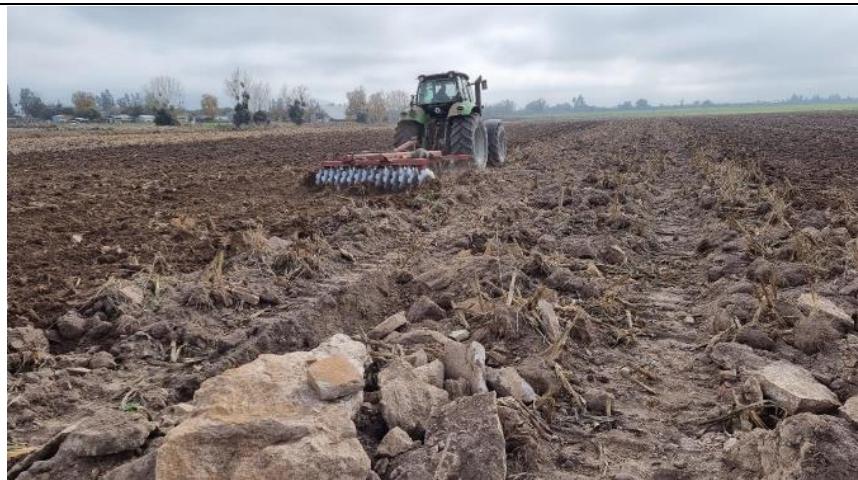
Fotografía 5.

Descripción Medio de Prueba: Fotografía proporcionada por el titular en anexo 3 de su carta del 24-03-2023, muestra labores de pasada de rastra en sector Pivote Central en Fundo Peralillo, en la comuna de Melipilla.

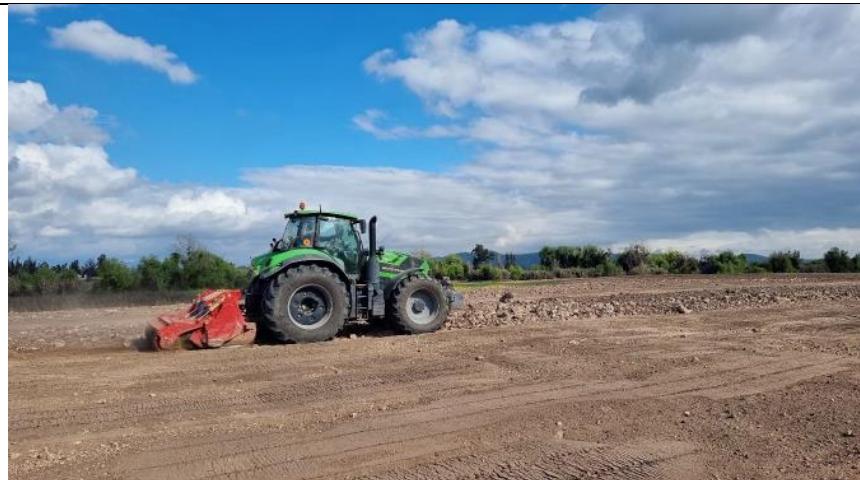
Fotografía 6.

Descripción Medio de Prueba: Fotografía proporcionada por el titular en anexo 3 de su carta del 24-03-2023, muestra trabajos de acondicionamiento de suelos en sector Pivote Central de Fundo Peralillo en Melipilla.

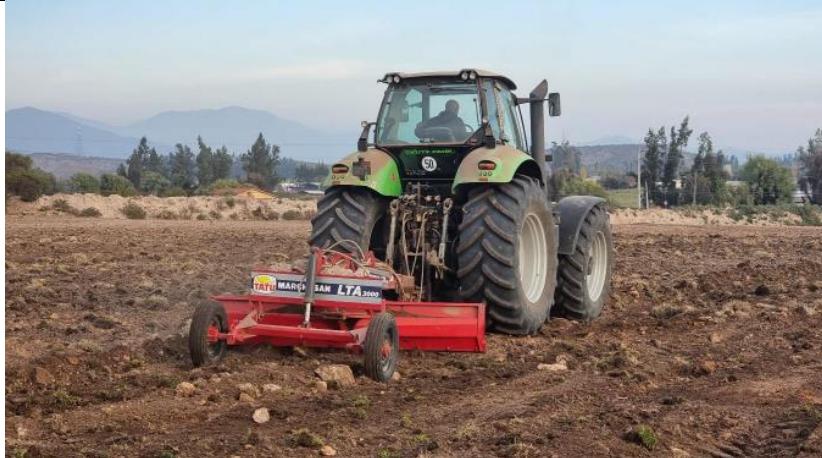
Fotografía 7.

Descripción Medio de Prueba: Fotografía proporcionada por el titular en anexo 3 de su carta del 24-03-2023, muestra labores de nivelación en sector La Lechería, fundo Peralillo en la comuna de Melipilla.

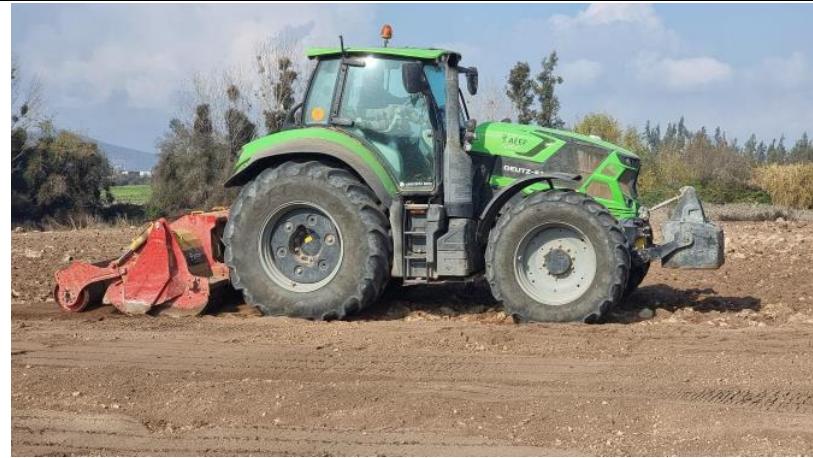
Fotografía 8.

Descripción Medio de Prueba: Fotografía proporcionada por el titular en anexo 3 de su carta del 24-03-2023, muestra labores de acondicionamiento de suelos en sector la Lechería de Fundo Peralillo en la comuna de Melipilla.

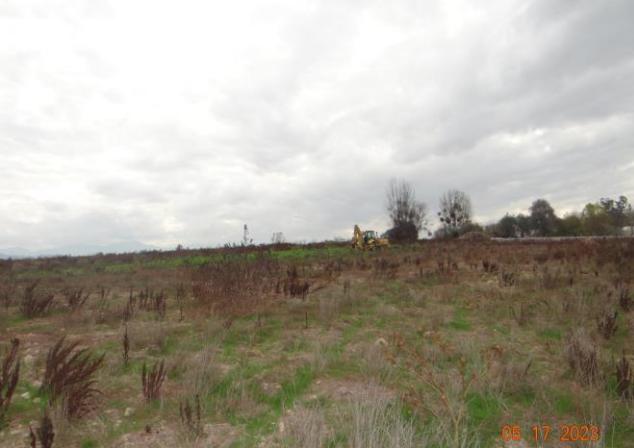
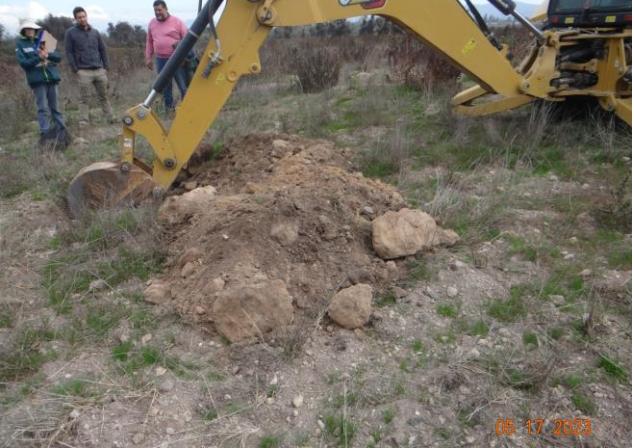
- Respecto a las labores a agrícolas a ejecutarse en el sector La Lechería, Ignacio Ros informó que el propietario del predio pretende plantar cítricos en este sector. Cabe indicar que al momento de la inspección no hay cultivos en este sector (ver fotografías 9 y 10).

Fotografía 9. Fecha: 17-05-2023		Fotografía 10. Fecha: 17-05-2023	
Descripción Medio de Prueba: Fotografía muestra vista del Potrero La Lechería en el Fundo Peralillo, no se observaron cultivos.		Descripción Medio de Prueba: Fotografía muestra trabajos de excavación para la ejecución de calicata en Potrero La Lechería en el Fundo Peralillo.

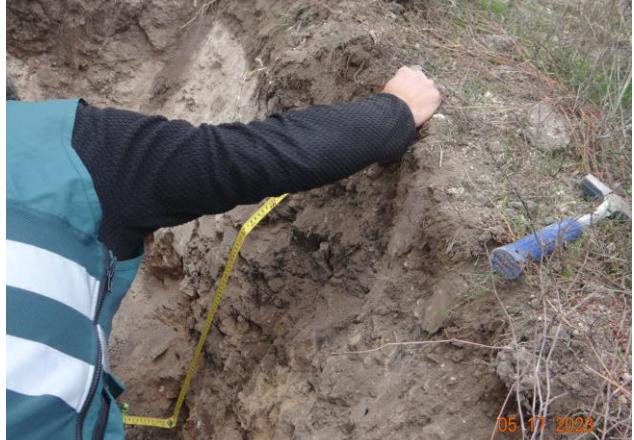
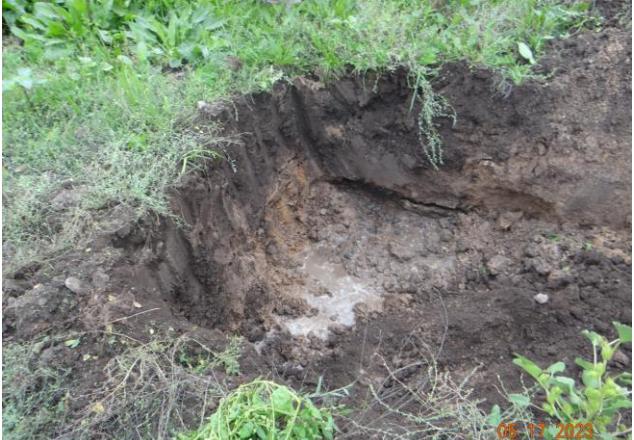
- Posteriormente profesionales del SAG, con maquinaria proporcionada por consultor, procedieron a efectuar 4 calicatas dentro del Potrero La Lechería (ver fotografías 11 y 12).

- Calicata 1:
 - Se realizó un perfil de aproximadamente 90 cm de profundidad.
 - Se observó crecimiento radicular hasta el rango de los 35 a los 90 cm.

05-17-2023
Fotografía 11. Fecha: 17-05-2023		Fotografía 12. Fecha: 17-05-2023	
Descripción Medio de Prueba: Fotografía muestra ejecución de medición en calicata 1 de Potrero La Lechería en el Fundo Peralillo.		Descripción Medio de Prueba: Fotografía muestra vista de calicata 2 efectuada en el Potrero La Lechería en el Fundo Peralillo.

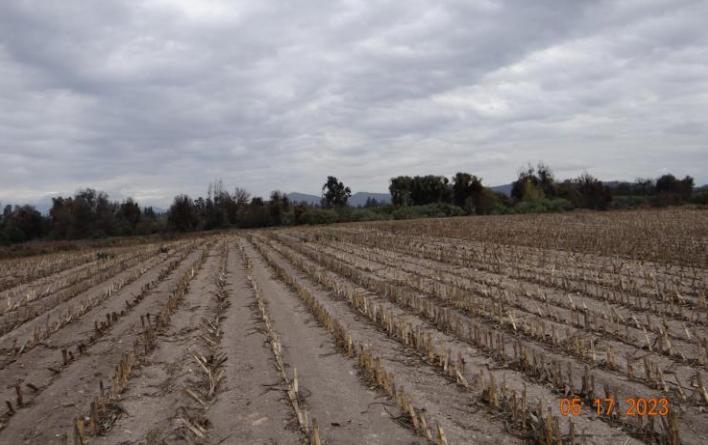
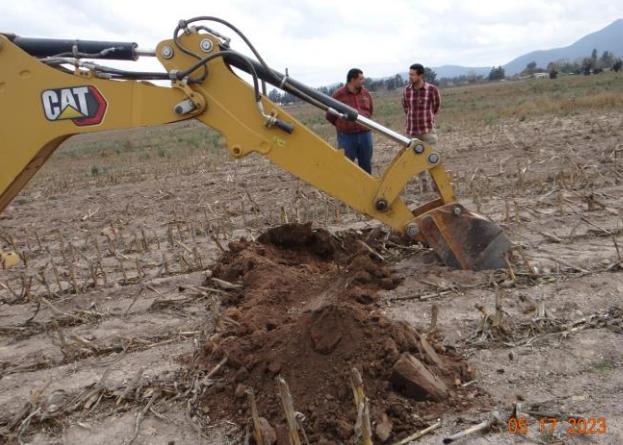
Fotografía 13. Fecha: 17-05-2023		Fotografía 14. Fecha: 17-05-2023	
Descripción Medio de Prueba: Fotografía muestra vista del sector Pivote Central en el Fundo Peralillo, se observan hileras de cultivo de maíz.		Descripción Medio de Prueba: Fotografía muestra trabajos de excavación para la ejecución de calicata en sector Pivote Central en el Fundo Peralillo.

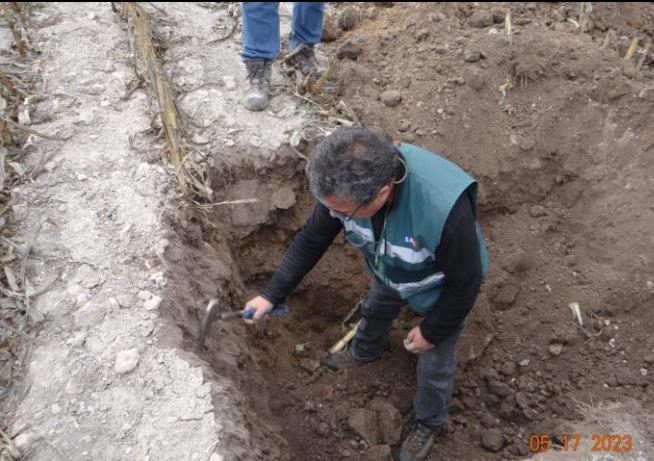
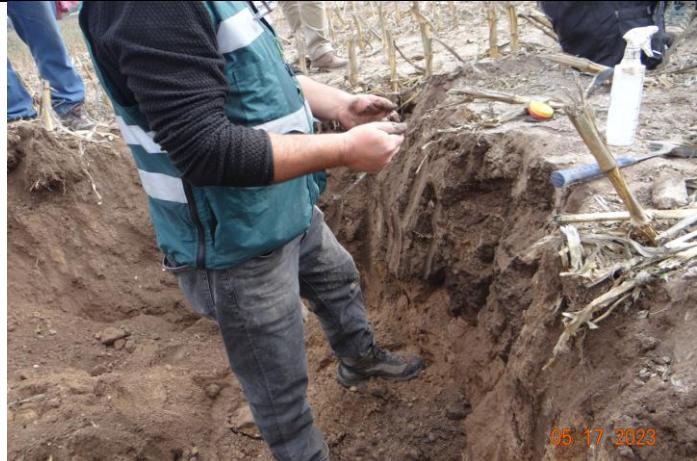
- Calicata 5:
 - Se realizó perfil de aproximadamente 70 cm de profundidad.
 - Se observó crecimiento radicular hasta los 70 cm aproximadamente.
 - Calicata 6:

05-17-2023
Fotografía 15. Fecha: 17-05-2023		Fotografía 16. Fecha: 17-05-2023	
Descripción Medio de Prueba: Fotografía muestra ejecución de calicata 5 en sector Pivote Central en el Fundo Peralillo.		Descripción Medio de Prueba: Fotografía muestra vista de calicata 6 efectuada en sector Pivote Central en el Fundo Peralillo.

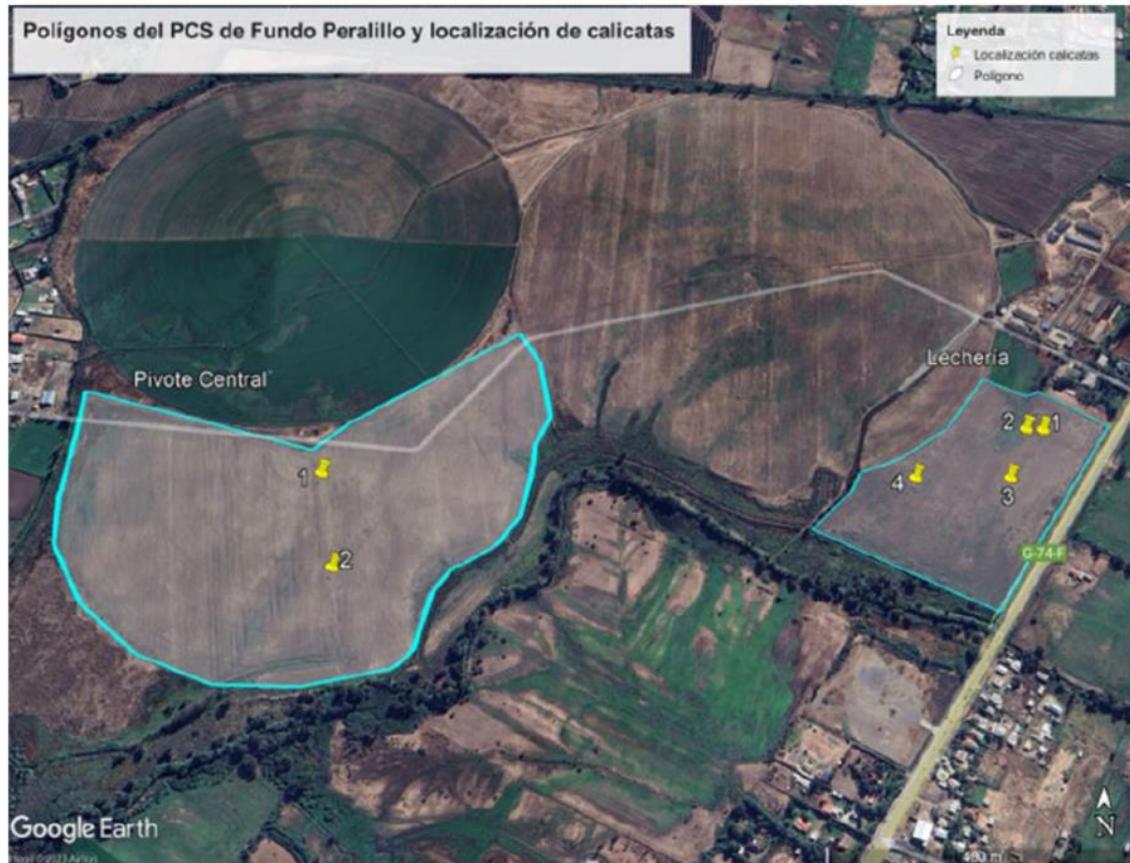
Figura 7.

Cuartel	Calicata	E	N
Lechería	1	293212	6277546
	2	293187	6277547
	3	293151	6277463
	4	293011	6277461
Pivot Central	1	292122	6277451
	2	292156	6277299
