INFORME DE FISCALIZACIÓN AMBIENTAL

PROGRAMA DE CUMPLIMIENTO

TRANSMISORA ELÉCTRICA DEL NORTE S.A. - CARDONES

DFZ-2023-2649-III-PC

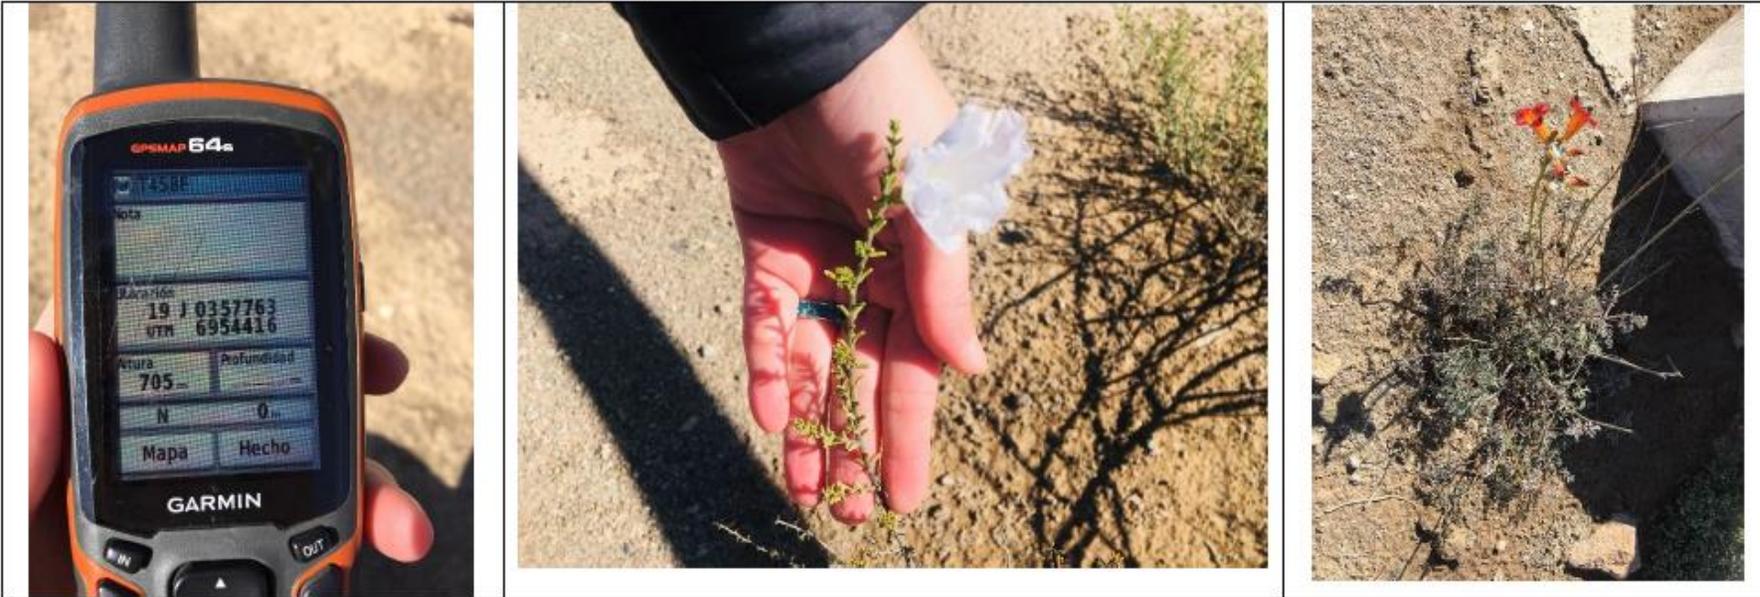
Registro 1.

Descripción medio de prueba: Registro fotográfico incluido por el titular en el primer informe de monitoreo requerido en la acción 2, realizado en la torre N°458 con fecha de 14 de julio de 2021 y en las coordenadas geográficas WGS 84, Huso 19I N 6.954.416 E 357763.

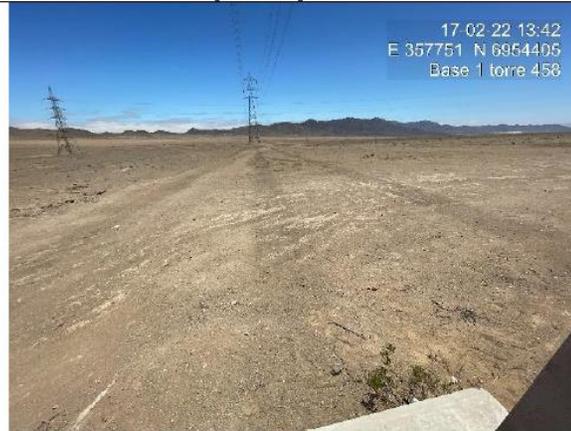
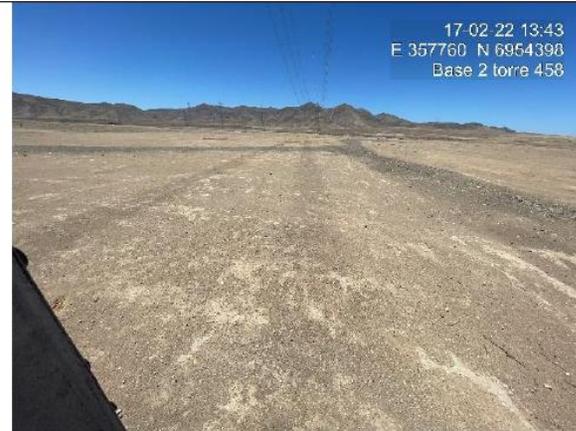
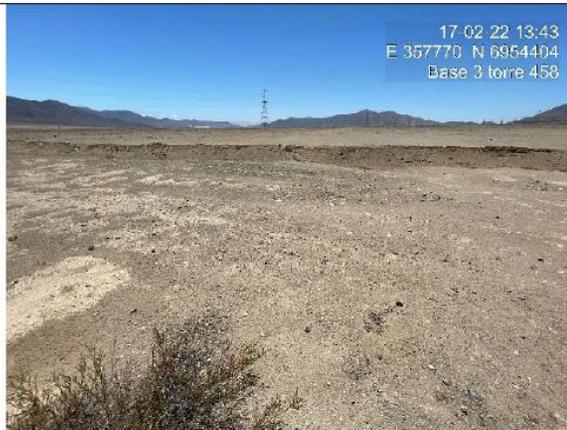
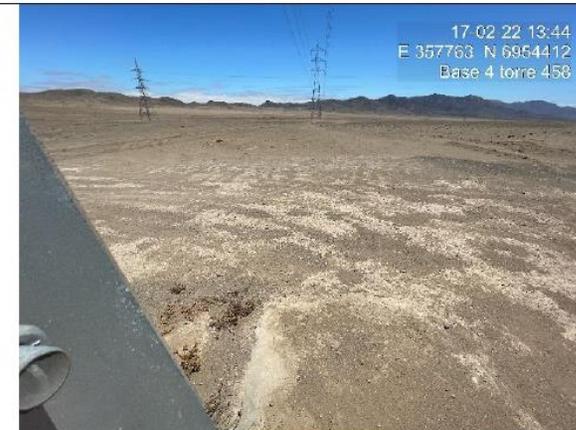
Registro 2.

Descripción medio de prueba: Registro fotográfico incluido por el titular en el cuarto reporte correspondiente al 7° monitoreo requerido en la acción 2. En este caso me muestra la torre N°458 construida con fecha de 17 de febrero de 2022 y en las coordenadas geográficas WGS 84, Huso 19I N 6954405 E 357751 (referencia base 1 torre).

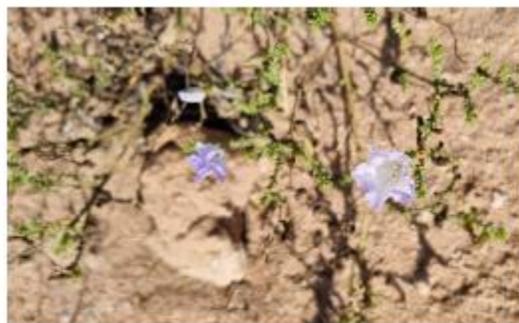
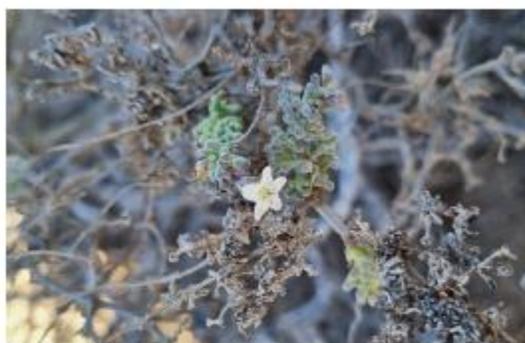
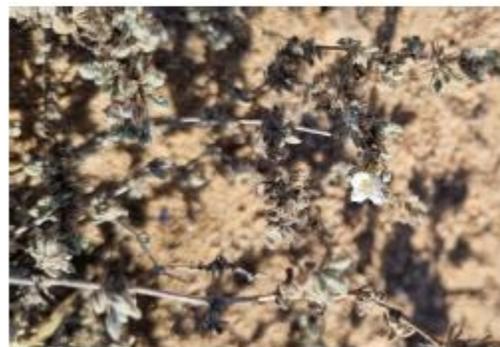
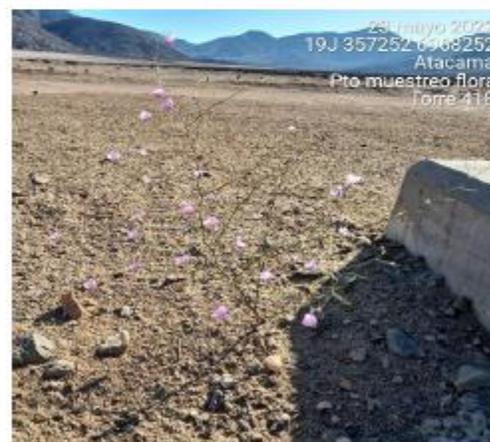
Registro 3.

Descripción medio de prueba: Registro fotográfico incluido por el titular en el quinto reporte correspondiente al 8° monitoreo requerido en la acción 2. En este caso me muestran las especies vegetaciones encontradas adyacentes a la torre N°418 construida con fecha de 17 de febrero de 2022 y en las coordenadas geográficas WGS 84, Huso 19I N 6968254 E 357267.

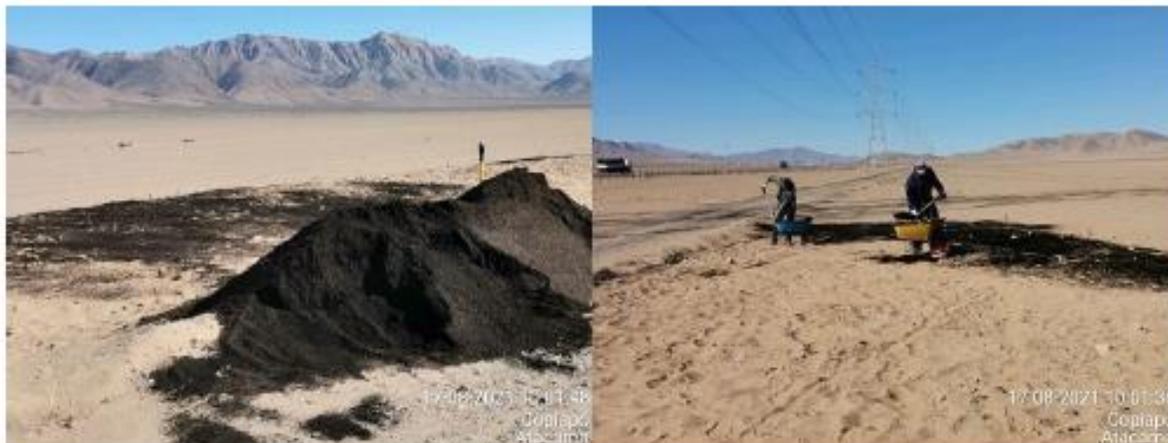
Registro 4.

Descripción medio de prueba: Registro fotográfico incluido por el titular en el informe de actividades asociadas a la descompactación. En la imagen se observa la actividad de incorporación de materia orgánica de fecha de 17 de agosto de 2021 y en las coordenadas geográficas WGS 84, Huso 19J N 6957120,98 E 356817,15.

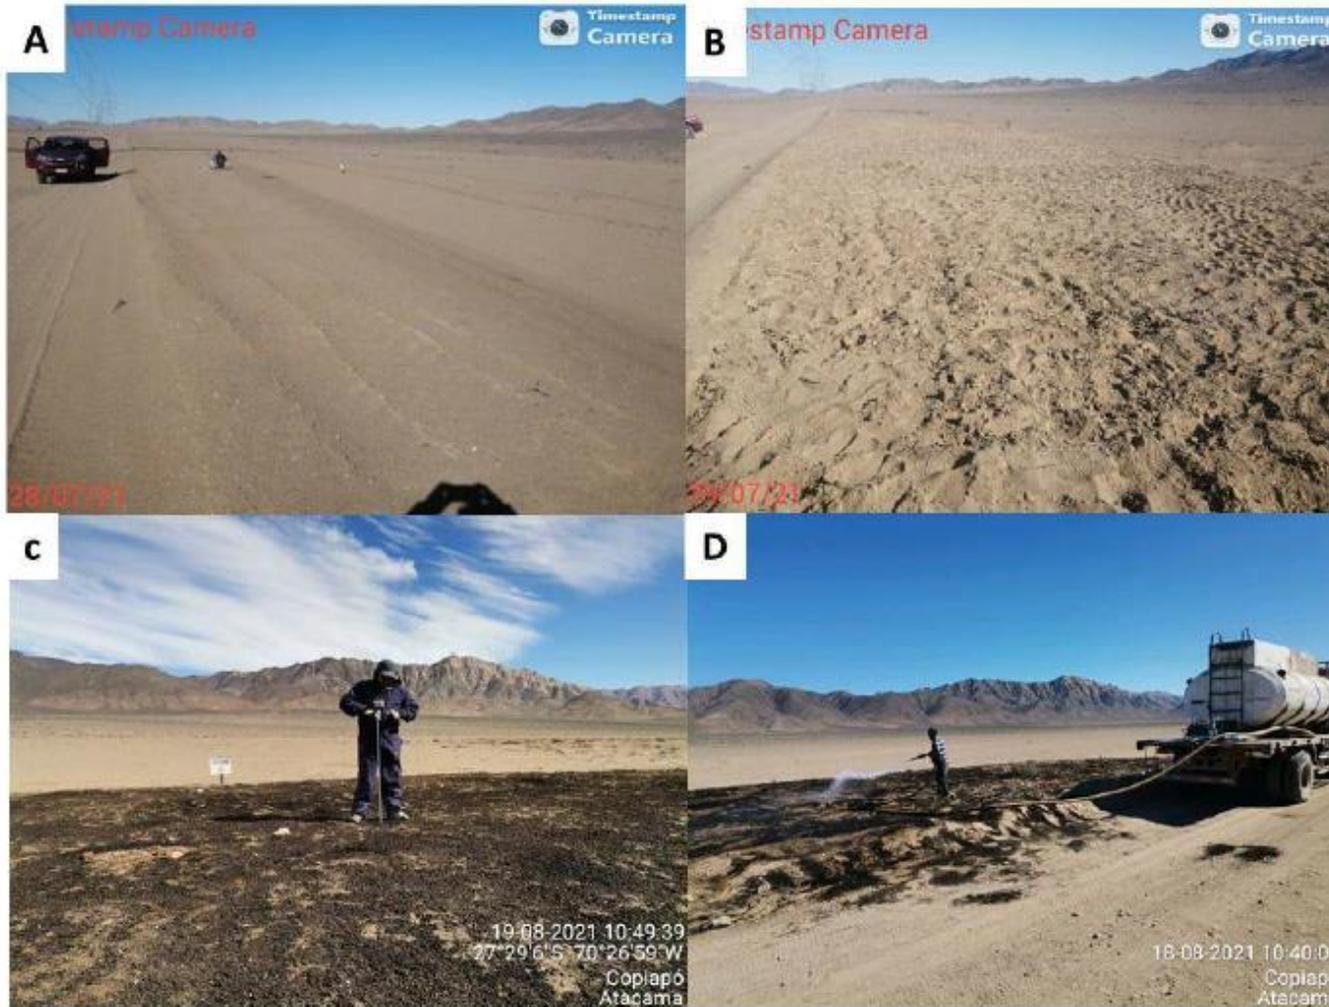
Registro 5.

Descripción medio de prueba: Registro fotográfico incluido por el titular en el informe de actividades asociadas a la descompactación (A y B), incorporación de materia orgánica (C) y humectación del área (D). En la imagen se observa la actividad de incorporación de materia orgánica de fecha de 17 de agosto de 2021 y en las coordenadas geográficas WGS 84, Huso 19J N 6958975,73 E 356769,96).

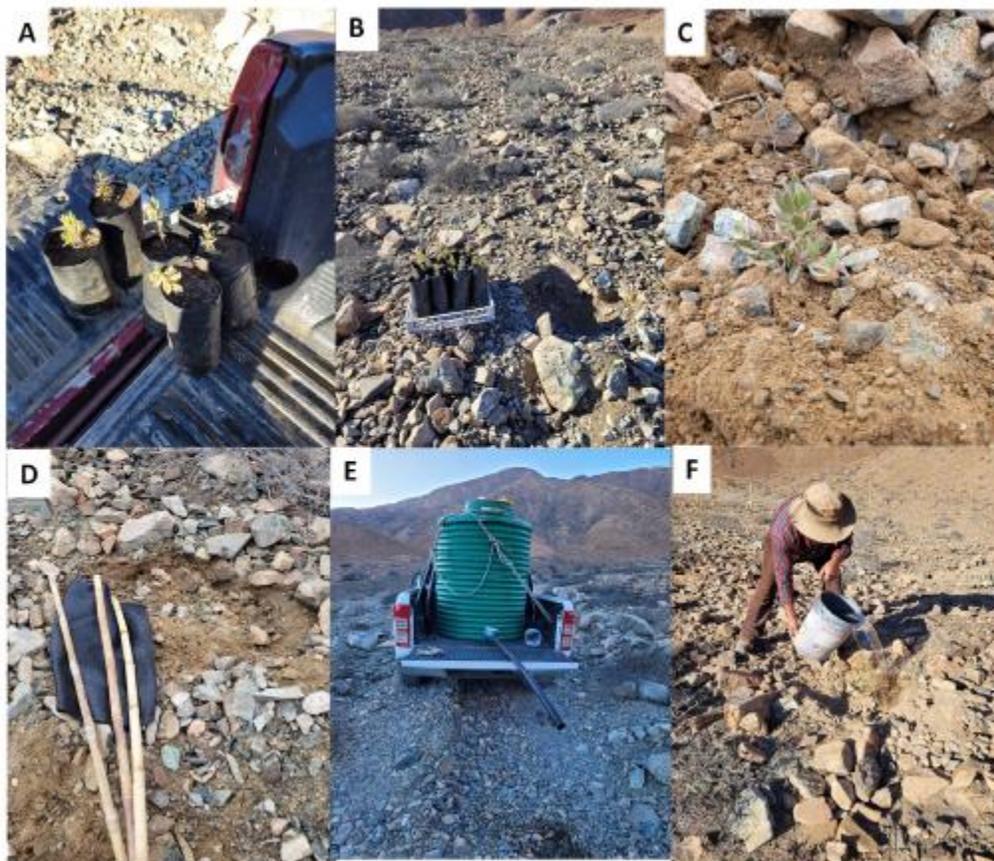
Registro 6.

Descripción medio de prueba: Registro fotográfico incluido por el titular en el informe "Plan de enriquecimiento de con germoplasma local de las especies *krameria cistoidea* y *Aphyllocladus denticulatus* A) Transporte de Plantas. B) Preparación de la plantación. C) Plantación. D) Instalación de la malla de protección. E-F) Riego. En la imagen se observa la actividad de plantación de fecha de 20 de julio de 2022 y en las coordenadas geográficas WGS 84, Huso 19J N 6968249,73 E 359866).

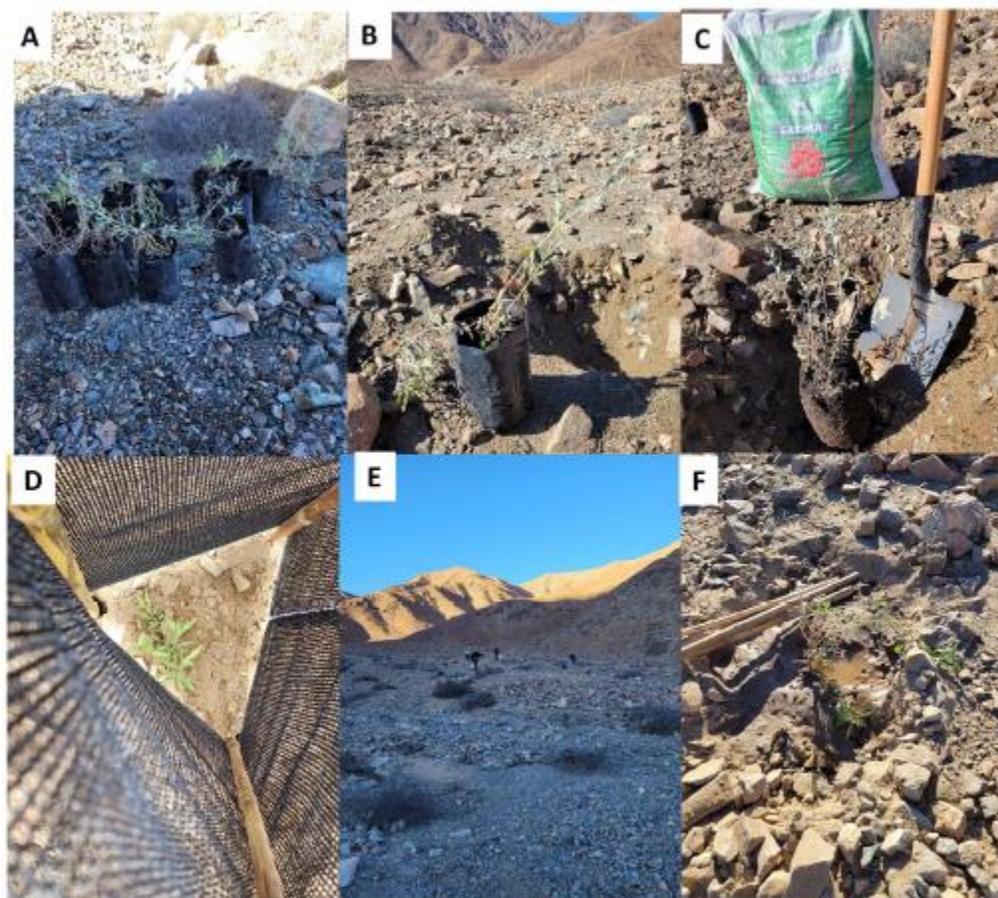
Registro 7.

Descripción medio de prueba: Registro fotográfico incluido por el titular en el informe "Plan de enriquecimiento de con germoplasma local de las especies *krameria cistoidea* y *Aphyllocladus denticulatus* A) Plantas. B) Preparación de la plantación. C) Plantación. D) Instalación de la malla de protección. E-F) Riego. En la imagen se observa la actividad de plantación de fecha de 20 de julio de 2022 y en las coordenadas geográficas WGS 84, Huso 19J N 6968249,73 E 359866).

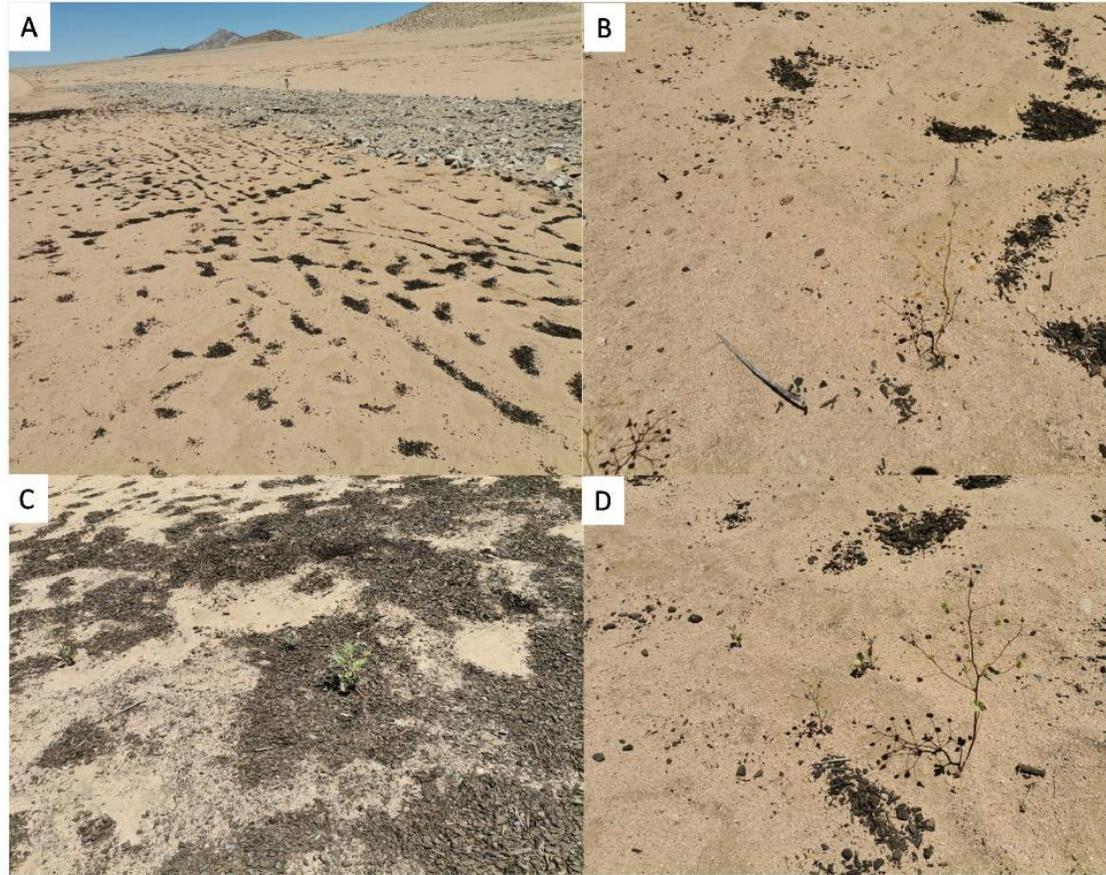
Registro 8.

| | | | | | <p>individuos de <i>Cristaria cyanea</i>, presentando una cobertura menor al 1% de la superficie total del polígono monitoreado (ver registro N°8).</p> <p>Por otra parte, desde diciembre de 2021 hasta julio de 2022 no se ha observado germinación de especies nativas pertenecientes al desierto florido, en todos los casos el INFOR atribuye la ausencia de las especies a las altas temperaturas imperantes en la zona y los escasos de precipitaciones tanto en verano y otoño.</p> <p><u>Sexto</u></p> <p>En este reporte el titular entrega el informe de las actividades de descompactación de suelo en el desierto florido y los monitoreos mensuales de los polígonos, elaborado en noviembre de 2022 por el INFOR en el marco del acuerdo entre el titular y esta institución.</p> <p>Respecto de las actividades de descompactación del suelo, el titular nuevamente presenta las acciones realizadas hasta el 30 de octubre de 2022, con los respectivos análisis físico y químicos, tanto de resistencia del suelo compactado como de la composición química de este, esto último con el fin de medir el aporte del material orgánico agregado en cada uno de los polígonos.</p> <p>Respecto de los monitoreos entrega los monitoreos presentados en los reportes anteriores, pero incluye los resultados de los monitoreos de octubre y noviembre (ver registro N°9) de 2022. En ambos monitoreos se observó una clara emergencia de especies vegetacionales del desierto florido, lo cual se debe, según el INFOR, a las precipitaciones que cayeron en la zona durante el invierno del 2022.</p> <p>El titular presenta las siguientes conclusiones: “1) <i>La descompactación del suelo en conjunto</i></p> |

Descripción medio de prueba: Registro fotográfico incluido por el titular en el informe “actividades asociadas a la acción de descompactación de suelo de desierto florido” A) Polígono 4, B) *Malva sp.* C) *Adesmia sp.* D) *Malva sp.* En la imagen se observa la actividad de plantación de fecha de 29 de octubre de 2021 y en las coordenadas geográficas WGS 84, Huso 19J N 6967610,16 E 357180,71).

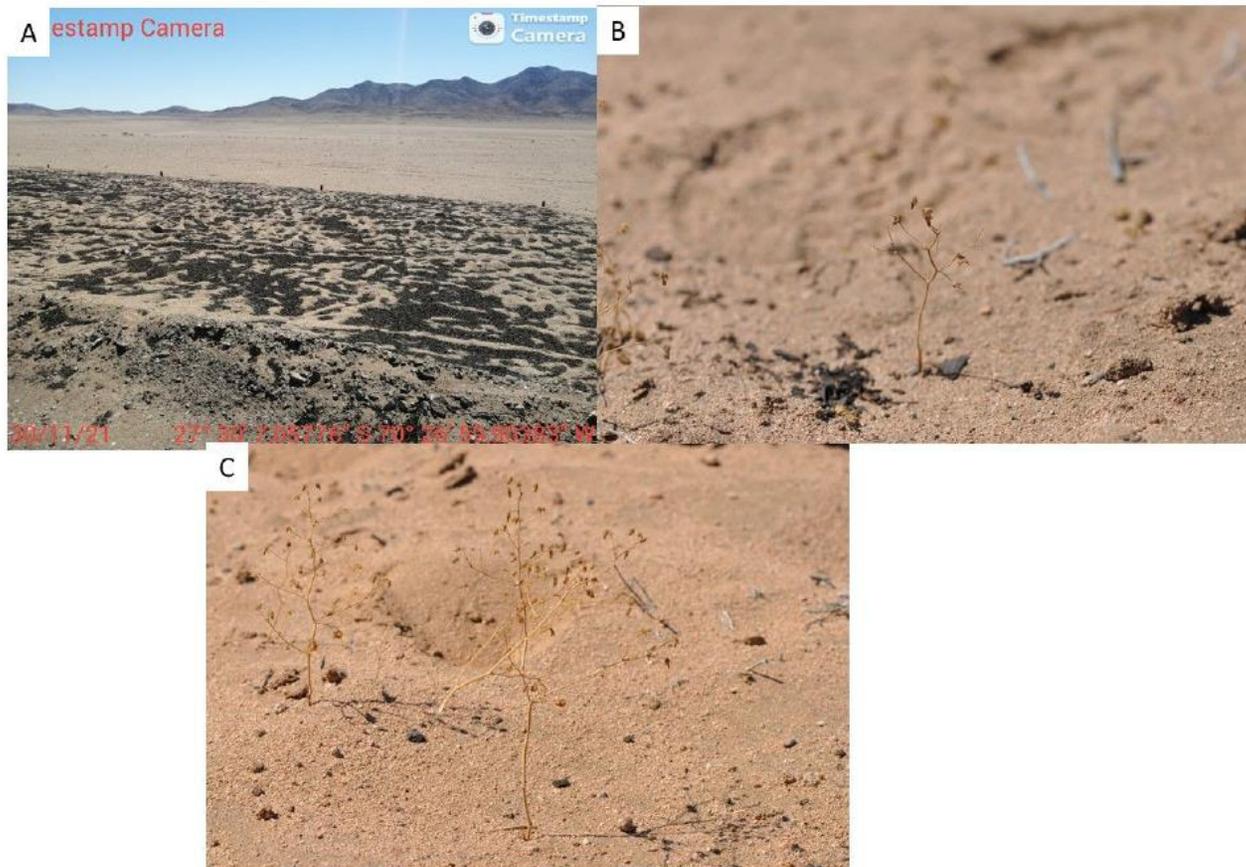
Registro 9.

Descripción medio de prueba: Registro fotográfico incluido por el titular en el informe “actividades asociadas a la acción de descompactación de suelo de desierto florido” A) Polígono 4, B-C) *Cristaria cyanea*. En la imagen se observa la actividad de plantación de fecha de 30 de noviembre de 2021 y en las coordenadas geográficas WGS 84, Huso 19J N 6967610,16 E 357180,71).

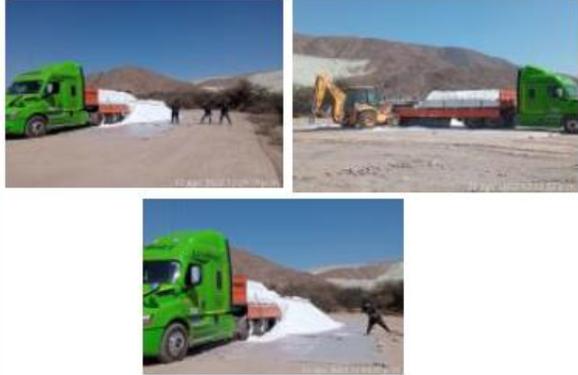
| 3 | Descargue y acopio de BICHOFFITA | | Se detecta area sin segregacion y conductores de camiones halando las eslingas sin los EPP correspondientes ala tarea. (Se detiene la maniobra) |

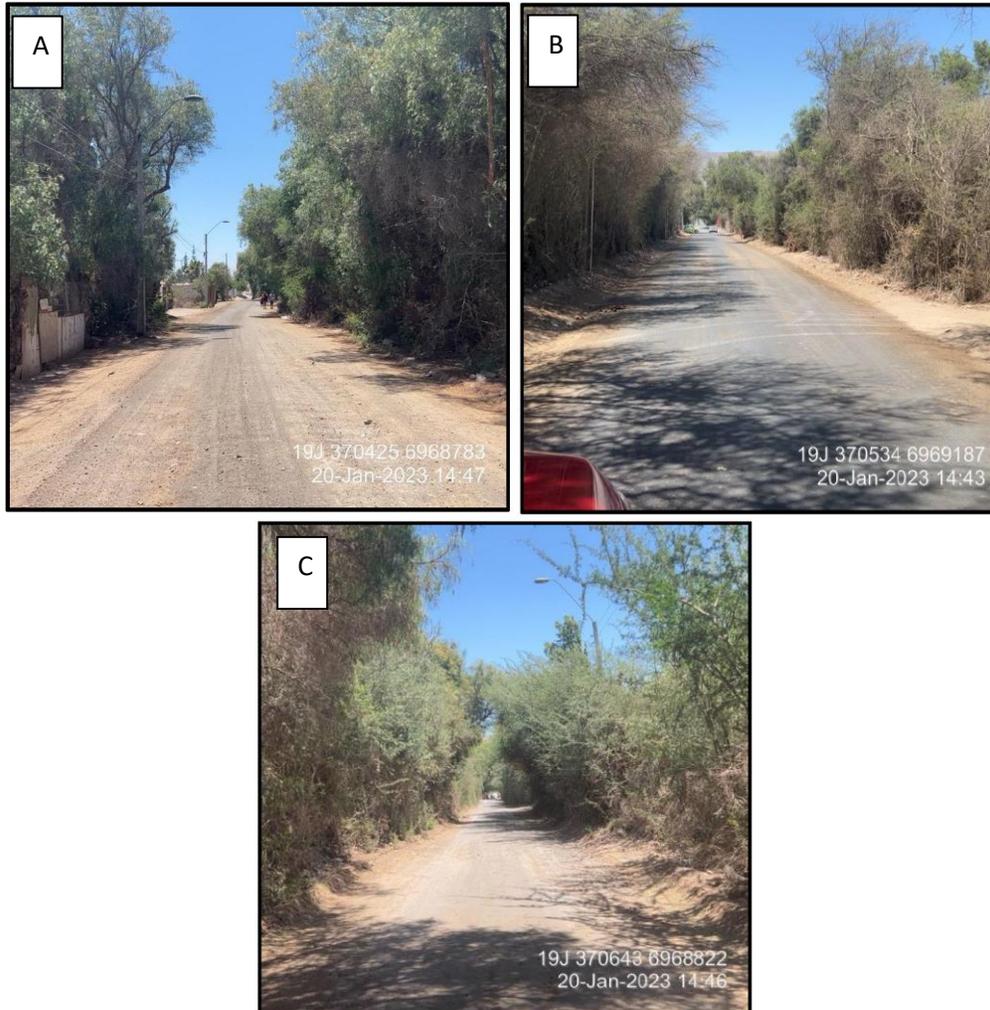
Registro 11. Fuente: 7° Reporte inicial del programa de cumplimiento, de fecha 24.02.2023

Descripción medio de prueba: Registro fotográfico incluido por el titular en el 7° reporte de avance. En la imagen se observa el avance de las labores de bischofitado al 20 de enero de 2023. A) callejón Las Barracas; B) callejón Inca; C) callejón José Joaquín Vallejos.
