INFORME TÉCNICO DE FISCALIZACIÓN AMBIENTAL

RELLENO SANITARIO LA LAJA

DFZ-2022-1669-X-RCA

Marzo 2023

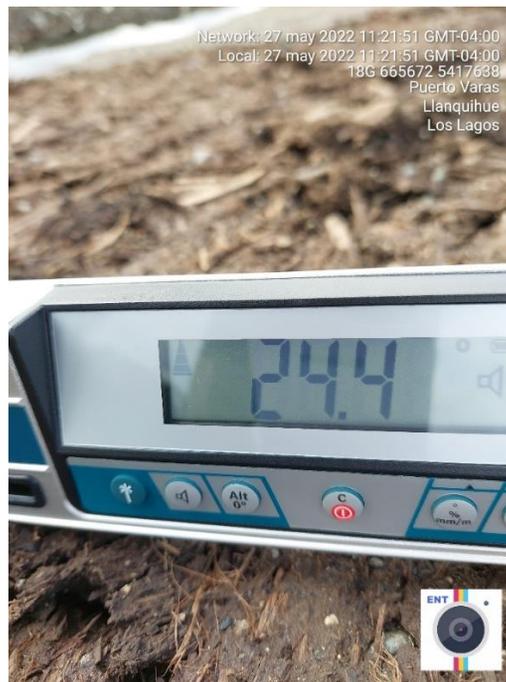
Fotografía 1.

Descripción del medio de prueba: Imagen muestra el grado de inclinación del talud en el lado norte del alveolo 1, celda 2

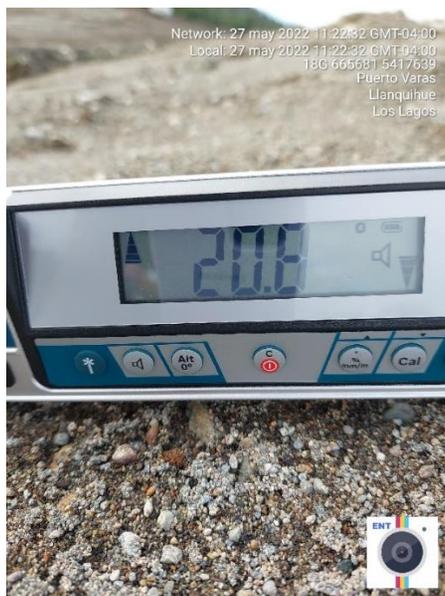
Tabla 2.

Descripción del medio de prueba: Imagen muestra el grado de inclinación del talud en el lado norte del alveolo 1, celda 1

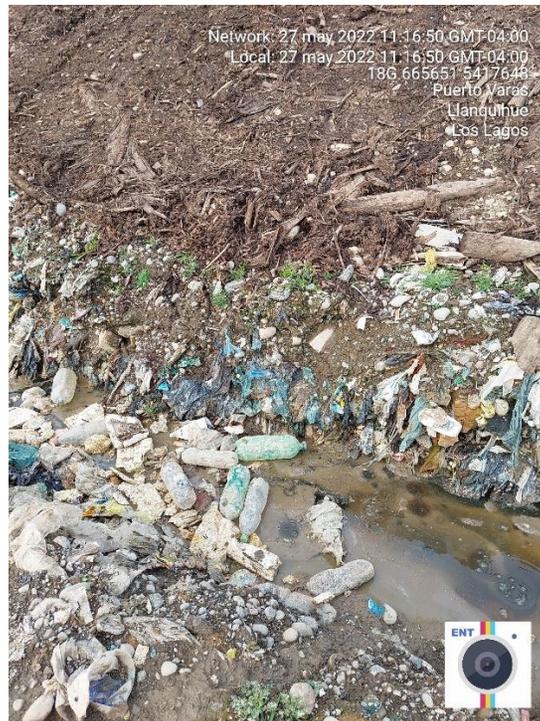
Fotografía 3.

Descripción del medio de prueba: Imagen permite constatar residuos plásticos no cubiertos en la zona basal de talud del lado norte del alveolo 1

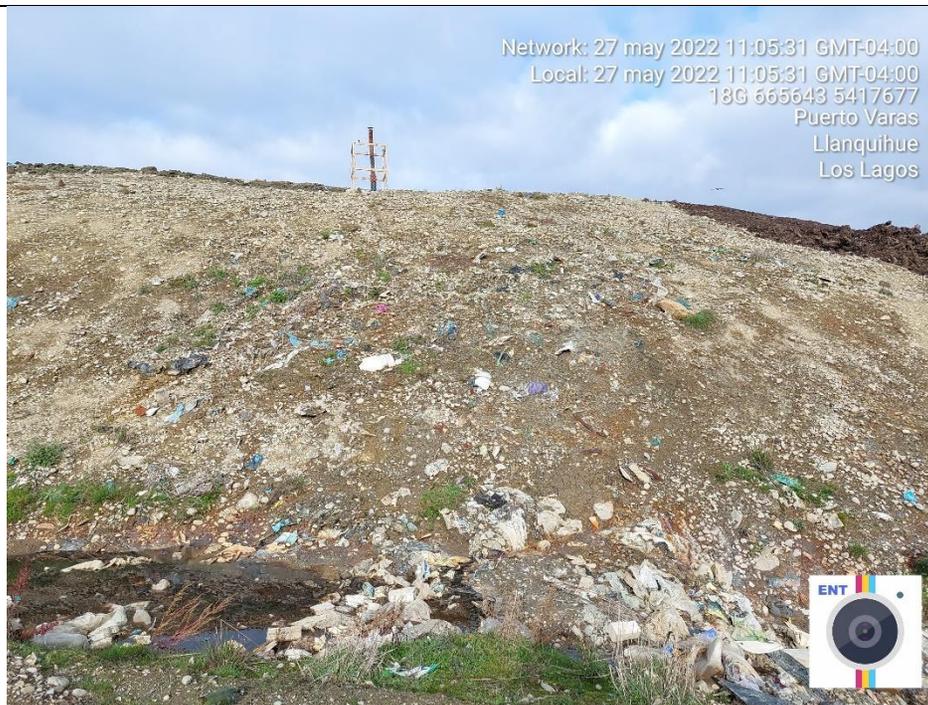
Fotografía 4.

Descripción del medio de prueba: Imagen permite constatar residuos no cubiertos en talud de la masa de residuos del lado norte del alveolo 1

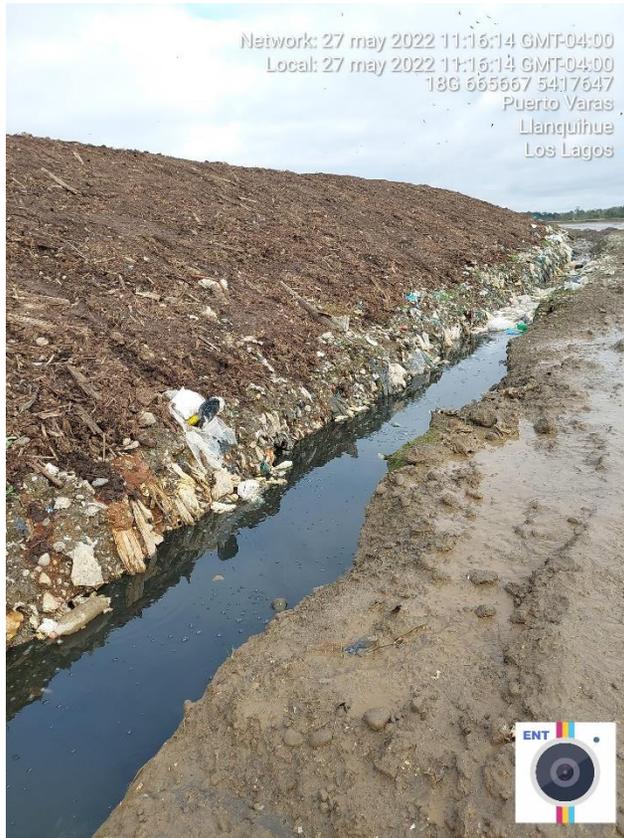
Fotografía 5

Descripción del medio de prueba: Imagen permite constatar residuos no cubiertos en la zona basal del lado norte alveolo 1

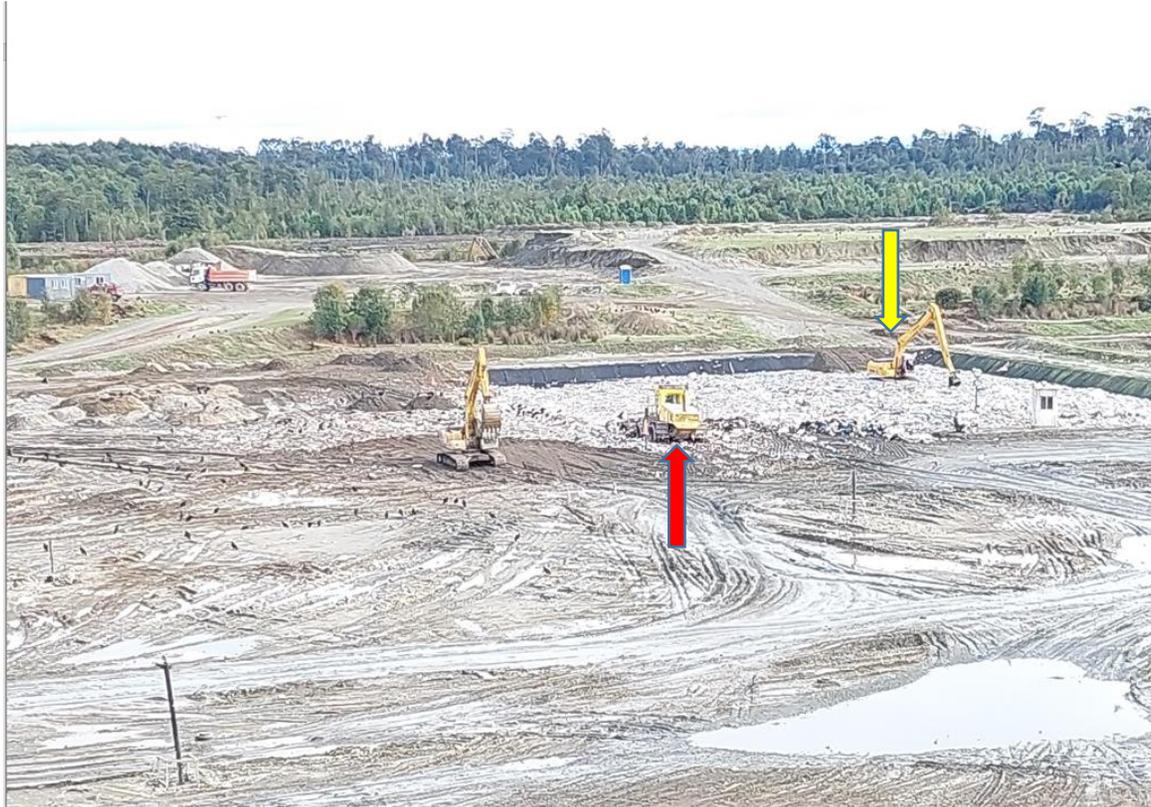
Fotografía 6

Descripción del medio de prueba: Imagen capturada desde sector oeste del alveolo 1, la cual permite tener una panorámica del alveolo 2 flecha roja indica frente de trabajo, donde se encuentra trabajando la máquina pata de cabra y la flecha amarilla indica retroexcavadora de brazo largo trabajando en el alveolo 2, para extraer los residuos sólidos fracción liviana que se encuentran flotando en la zona inundada por aguas lluvias.

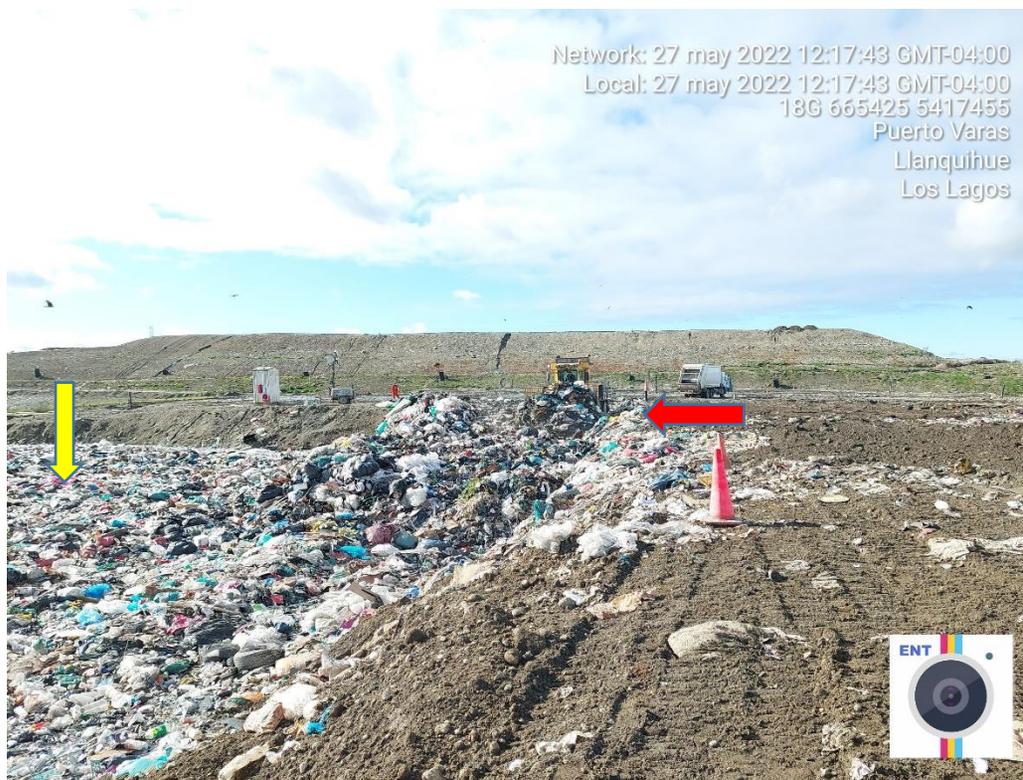
Fotografía 7:

Descripción del medio de prueba: en la fotografía se describe con la flecha roja indica zona del frente de trabajo y la flecha de color amarillo, indica área inundada con aguas lluvias y con residuos de fracción liviana (plásticos) que flotan en el agua.

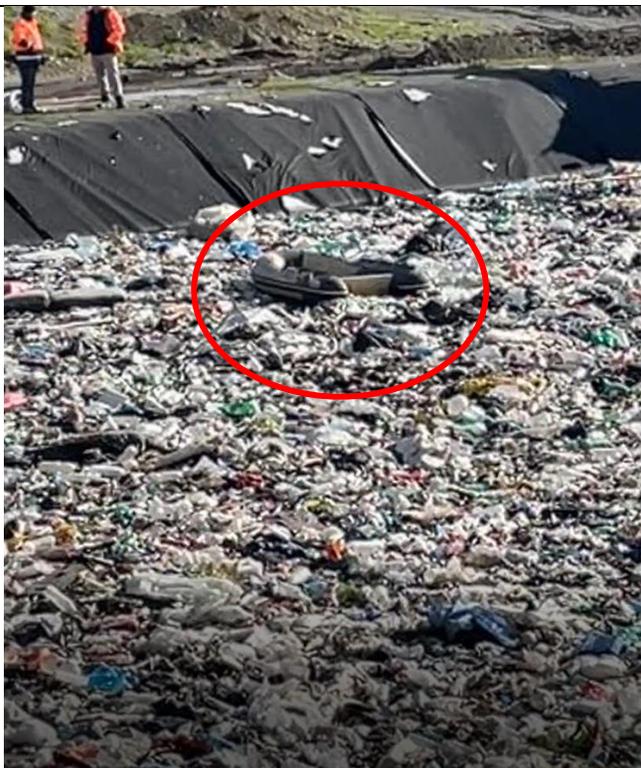
Fotografía 8 :

Descripción del medio de prueba: Imagen destaca bote inflable, con el cual realizarán la recolección de residuos flotantes

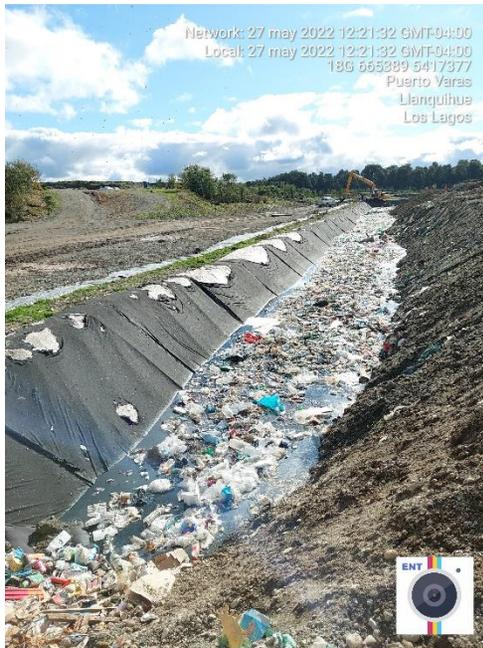
Fotografía 9.

Descripción Medio de Prueba: Imagen permite constatar acumulación de aguas lluvias, lixiviados y residuos en zona de tabique en zona Oeste del albeolo2.

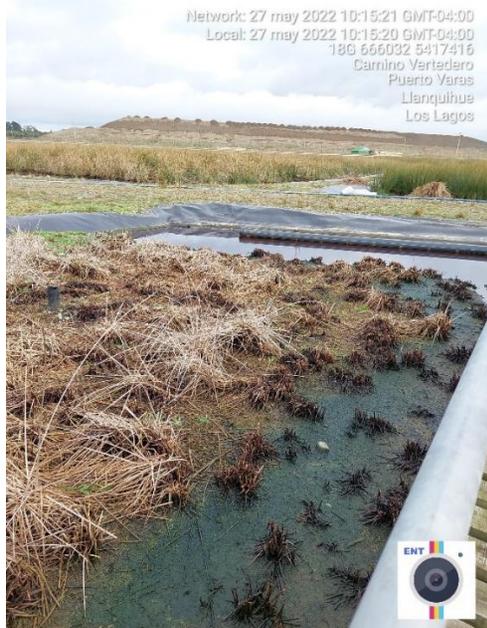
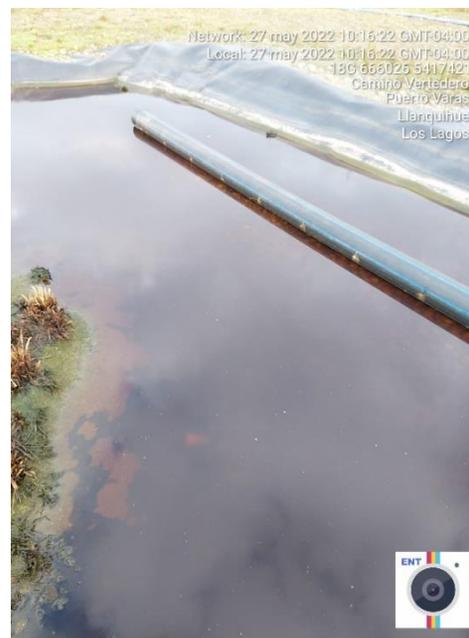
Fotografía 19.

Descripción Medio de Prueba: área del wetland que permite observar el deterioro de las plantas

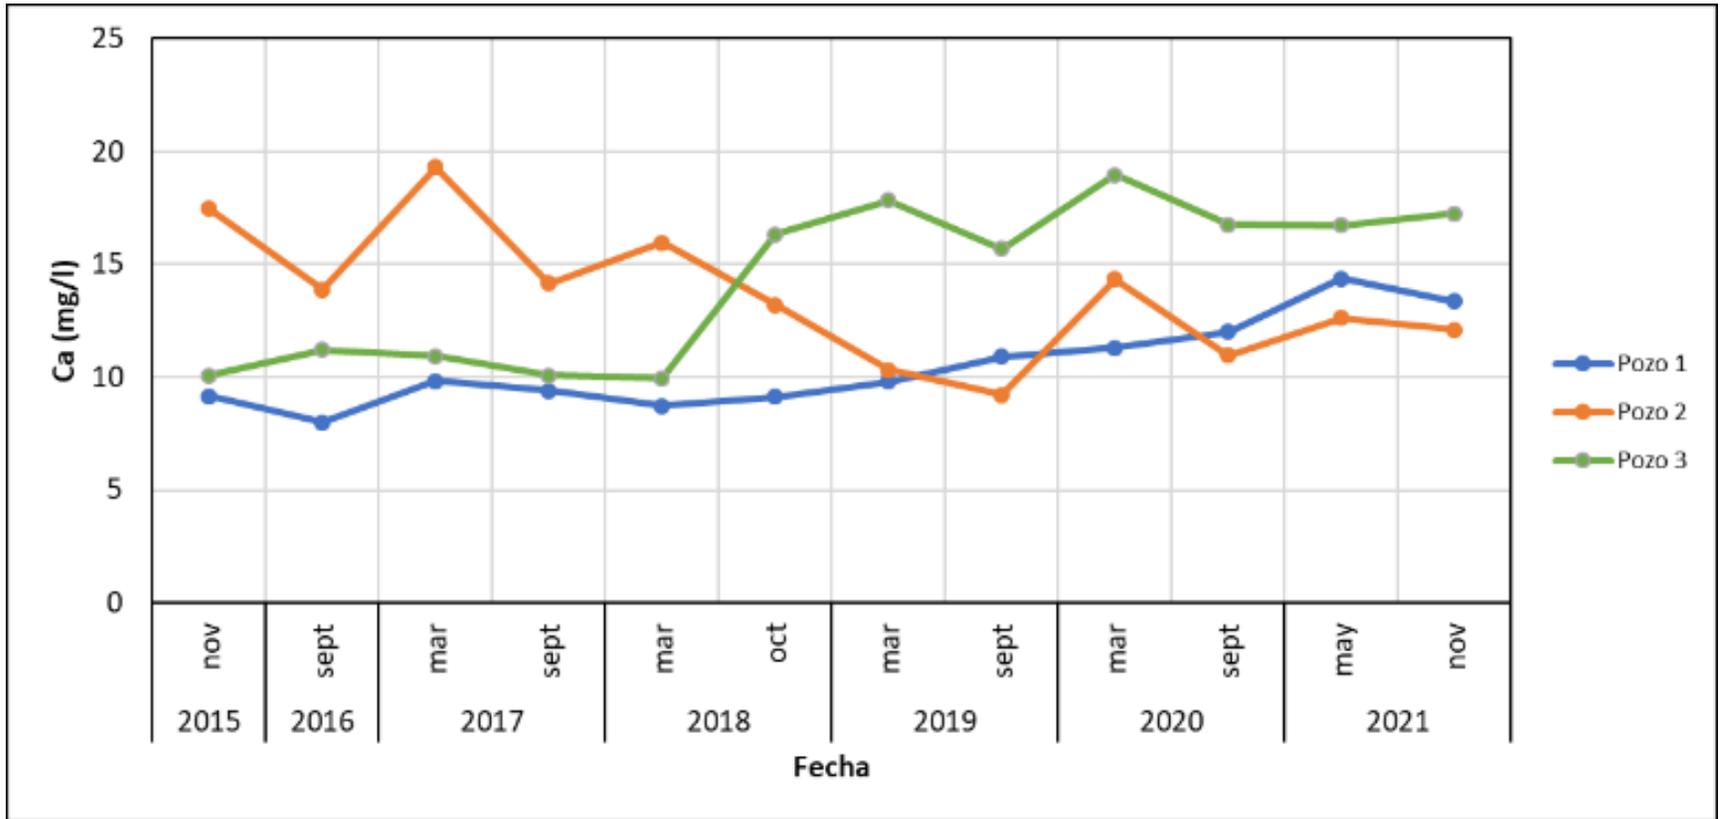
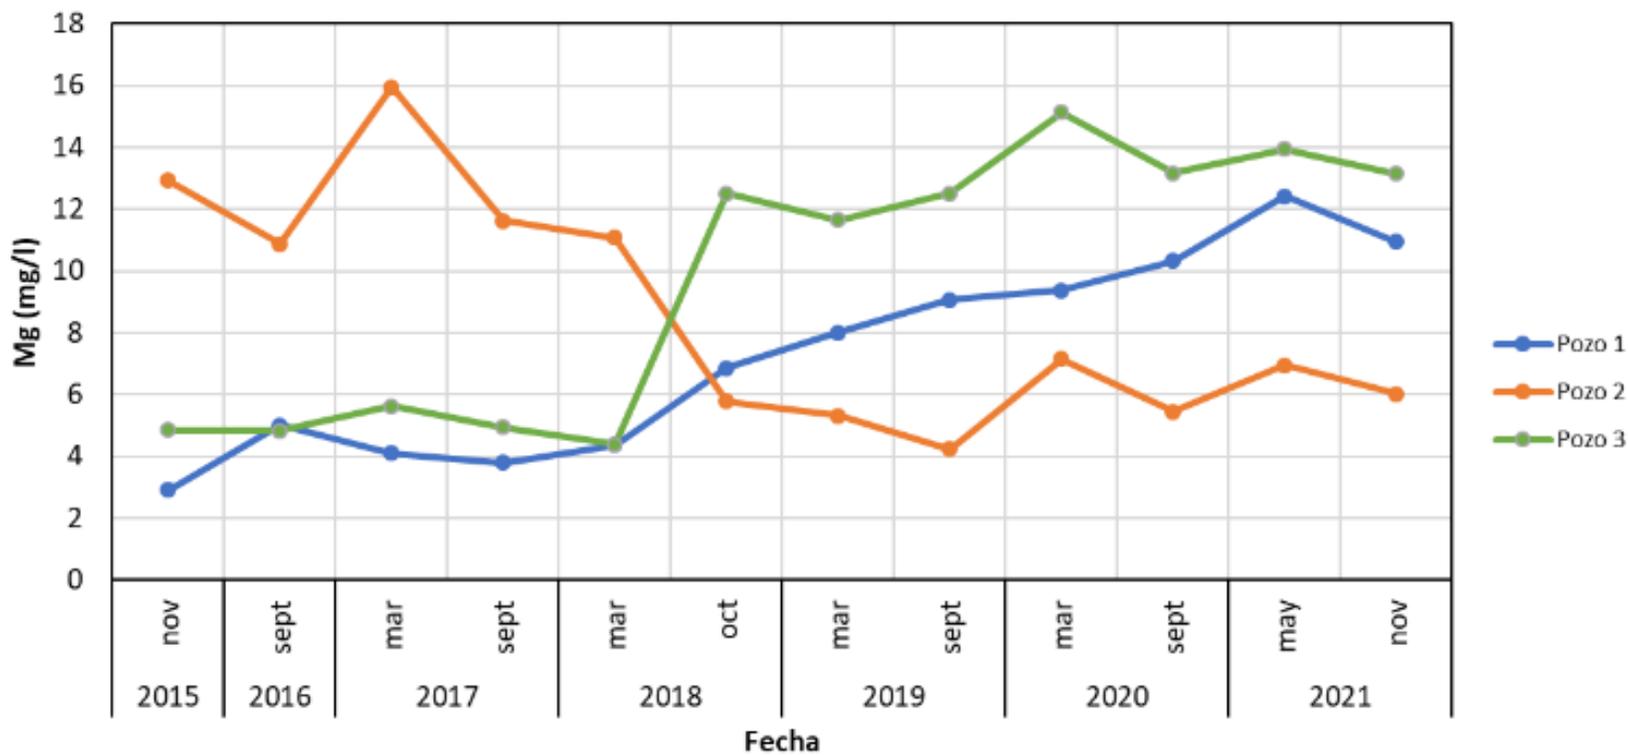
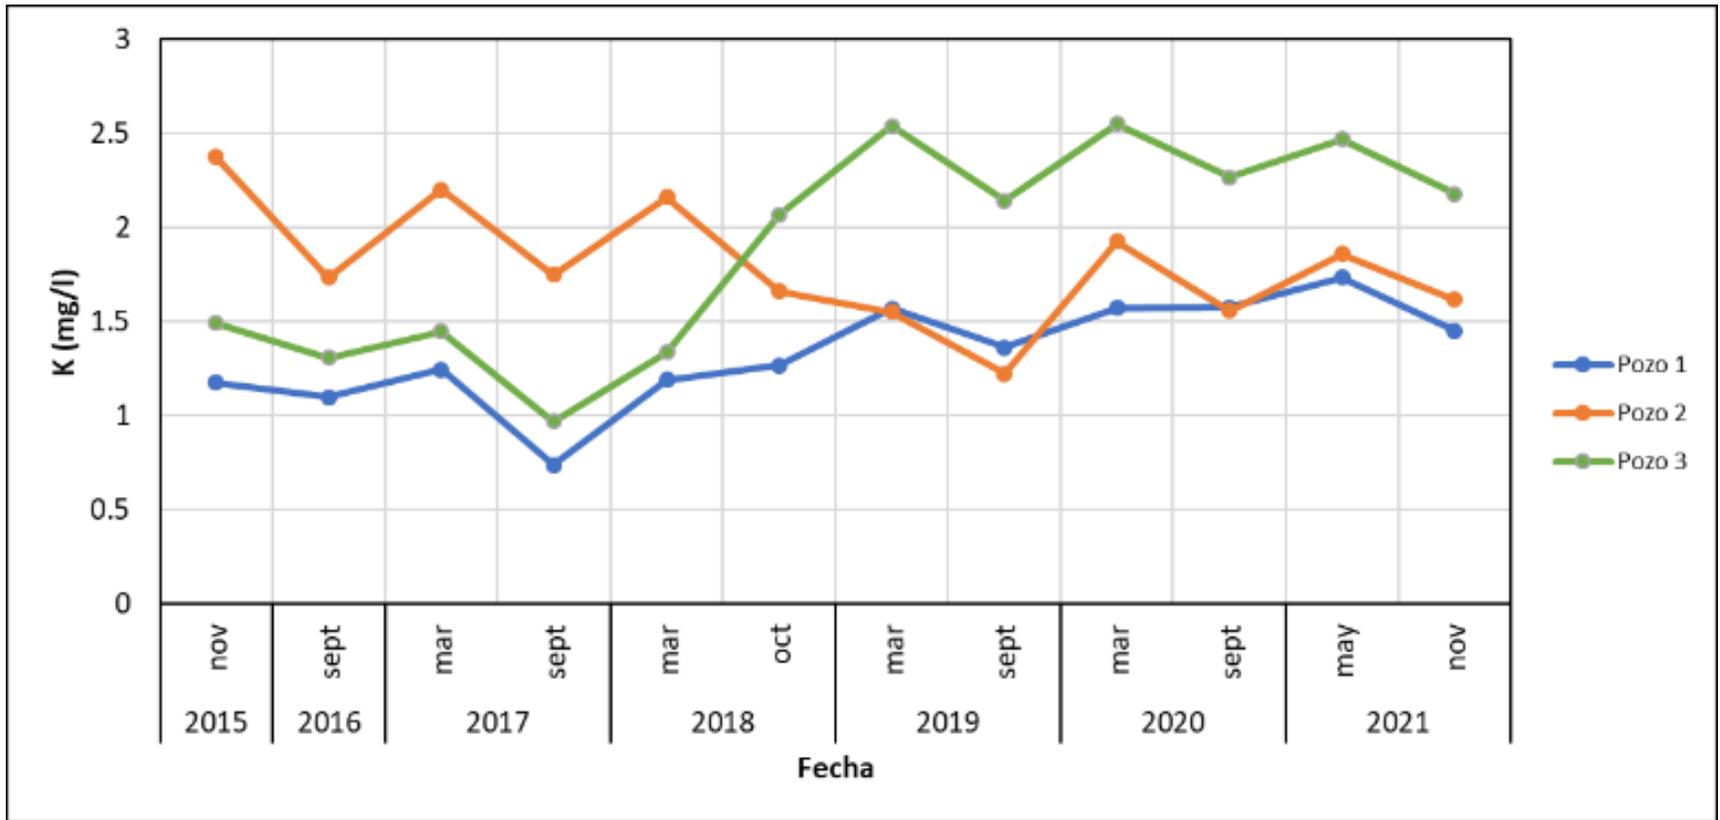
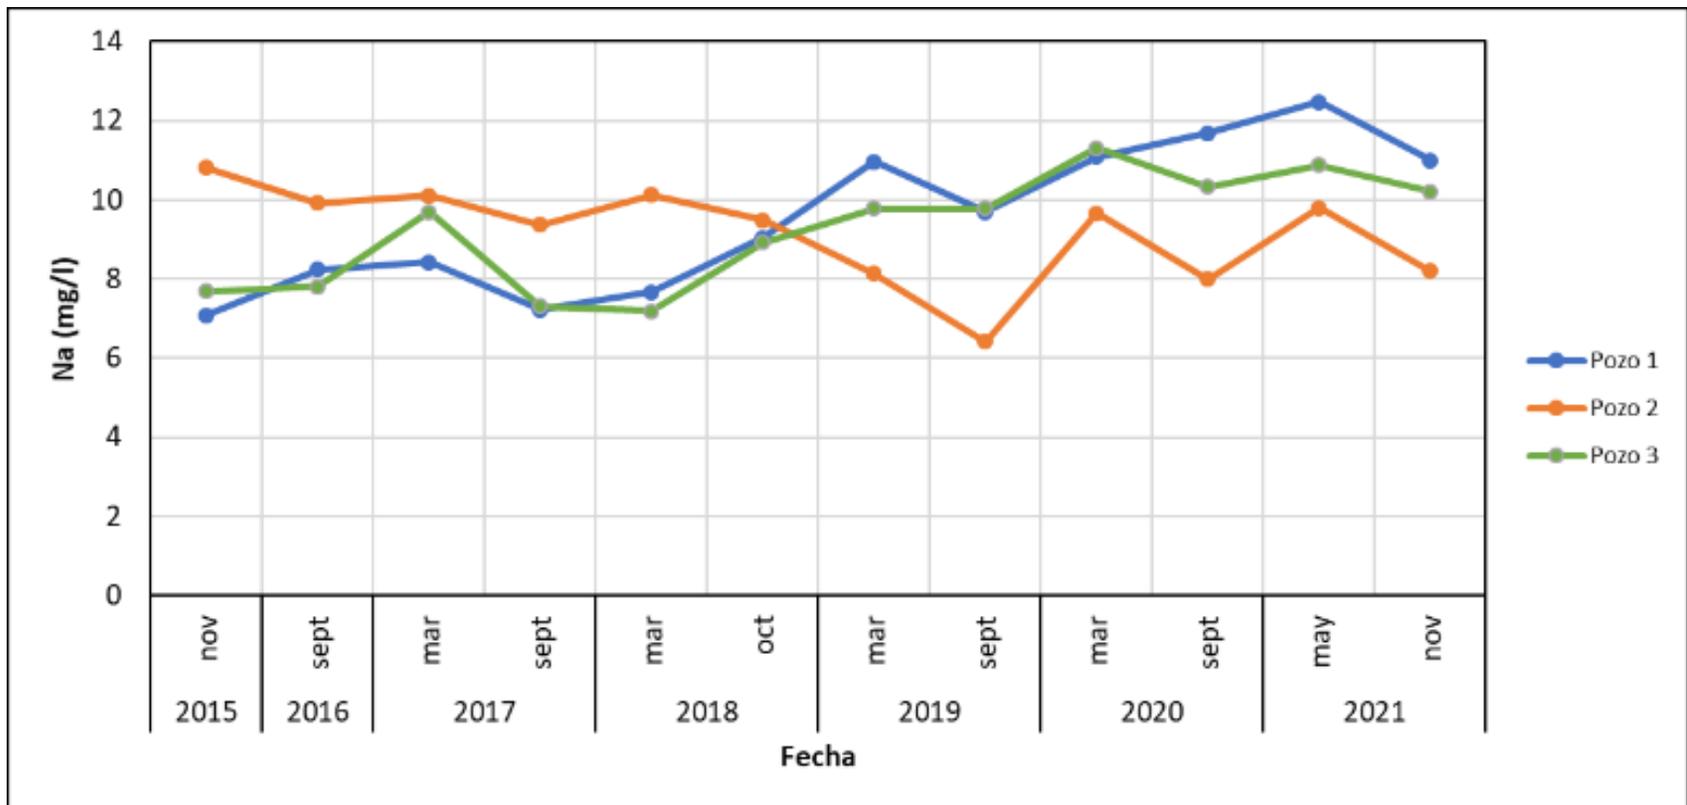
Figura 7. Gráficos de datos históricos para calcio, magnesio, potasio y sodio

Las concentraciones de calcio, magnesio, potasio y sodio muestran un alza en el Pozo 1 y Pozo 3 desde fines del 2017 y principios del 2018. Mientras que el Pozo 2 muestra concentraciones variables dentro de un rango relativamente estable y con descensos en calcio y magnesio. Estos incrementos podrían estar asociados a la contaminación por lixiviados del relleno sanitario, por lo que continuar con el monitoreo de este y los demás parámetros.
