INFORME TÉCNICO DE FISCALIZACIÓN AMBIENTAL

CES MENTIROSA 3 (RNA 110261)

DFZ-2023-2691-XI-RCA

Septiembre 2023

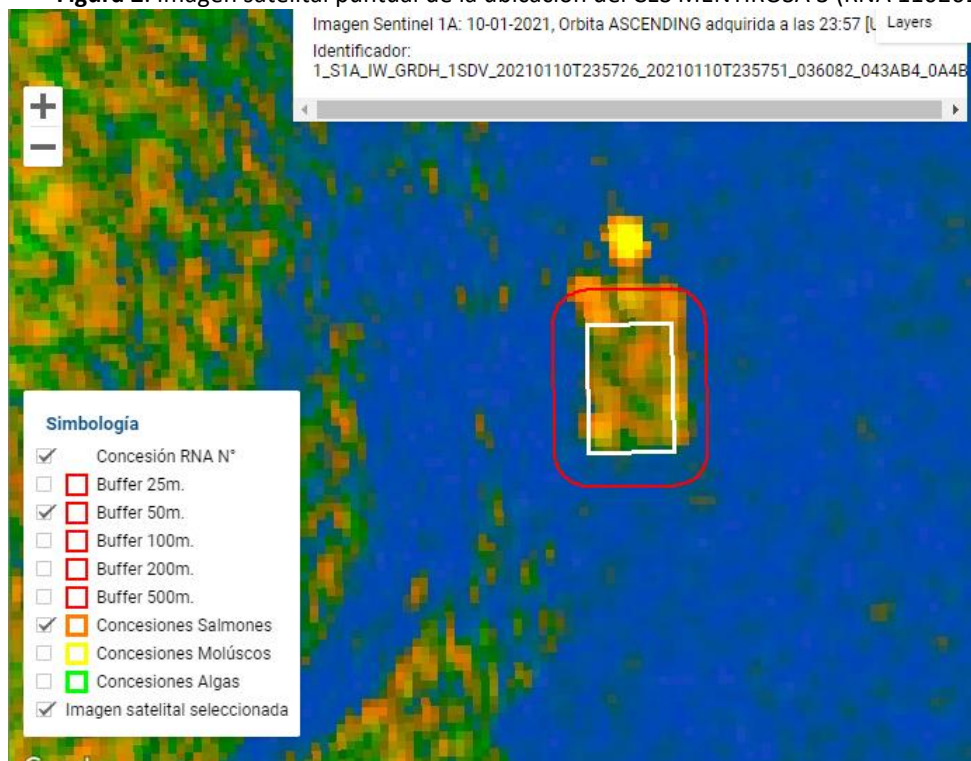
Figura 2. Imagen satelital puntual de la ubicación del CES MENTIROSA 3 (RNA 110261).

Para complementar el hallazgo del periodo (1) del 01/11/2021 al 31/12/2021, y en atención a que no se dispone del análisis de conjuntos agregados de imágenes satelitales en otros periodos del año 2021, se adjuntan imágenes adicionales obtenidas en fechas puntuales del geoportal de imágenes satelitales de la SMA (**Figuras 2, 3, 4, 5, 6, 7**). En todas se identifica la presencia de uno o más módulos de cultivo de peces fuera de los límites

Extraída: geoportal.sma.gob.cl
Fecha: 10-01-2021

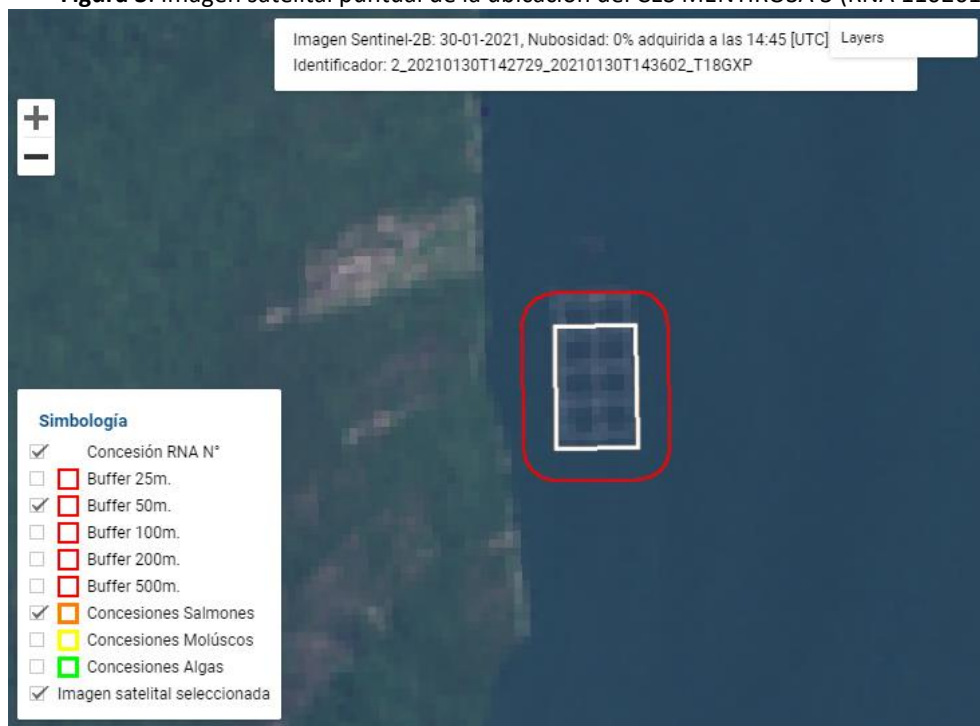
Figura 3. Imagen satelital puntual de la ubicación del CES MENTIROSA 3 (RNA 110261).

Fecha: 30-01-2021

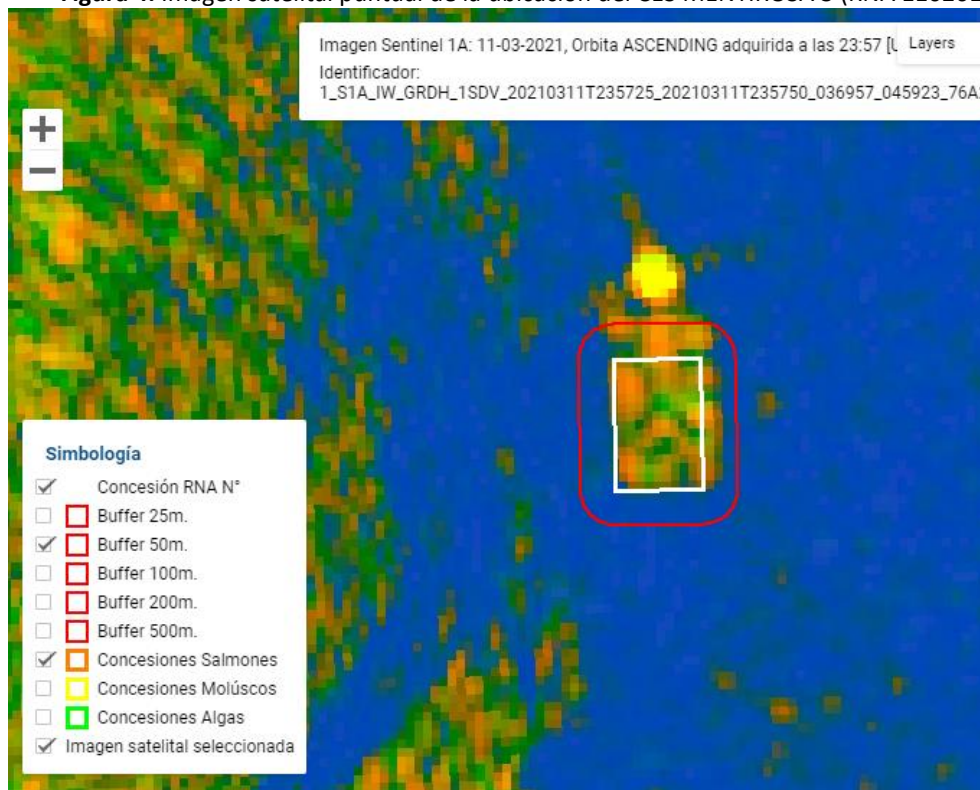
Figura 4. Imagen satelital puntual de la ubicación del CES MENTIROSA 3 (RNA 110261).

Fecha: 11-03-2021

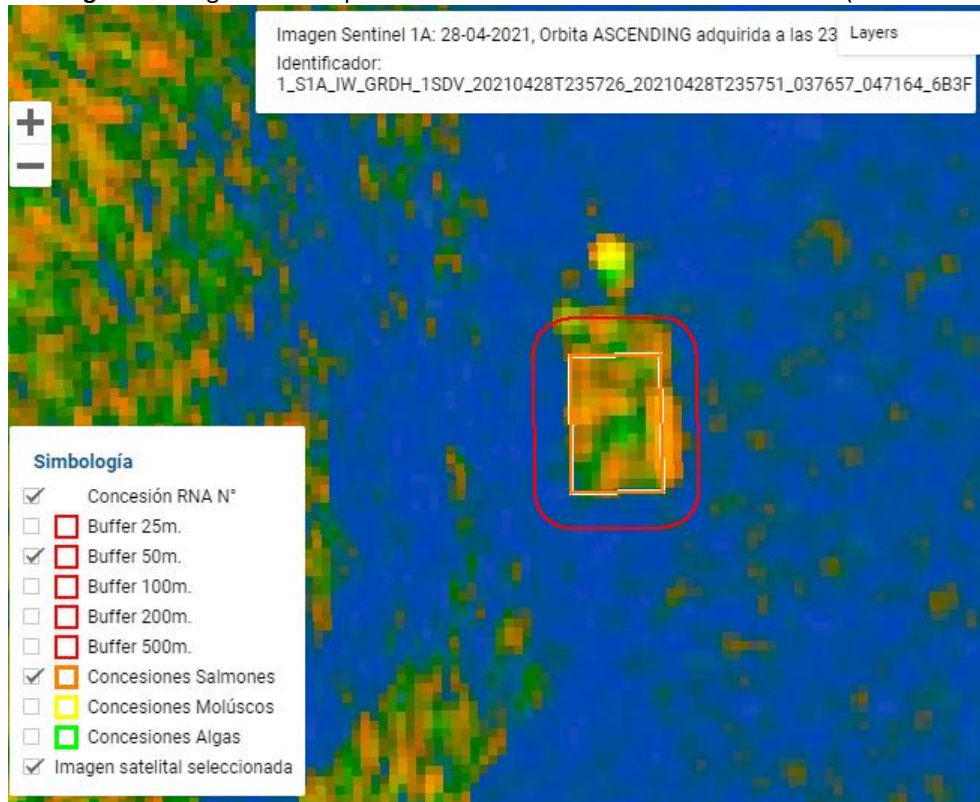
Figura 5. Imagen satelital puntual de la ubicación del CES MENTIROSA 3 (RNA 110261).

Fecha: 28-04-2021

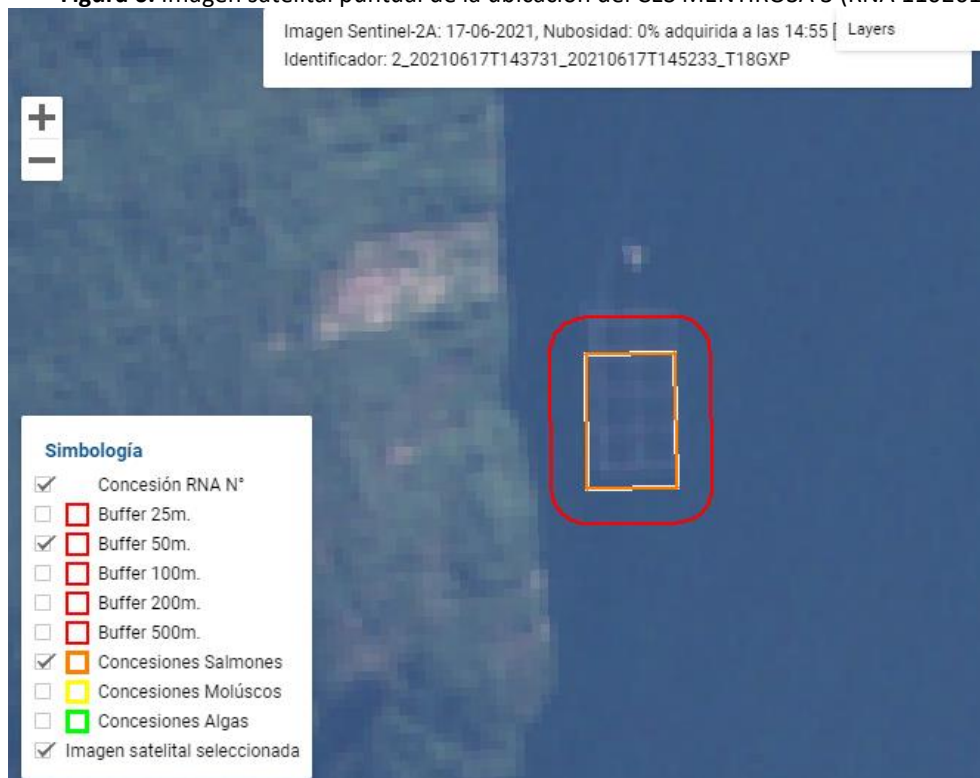
Figura 6. Imagen satelital puntual de la ubicación del CES MENTIROSA 3 (RNA 110261).

Fecha: 17-06-2021

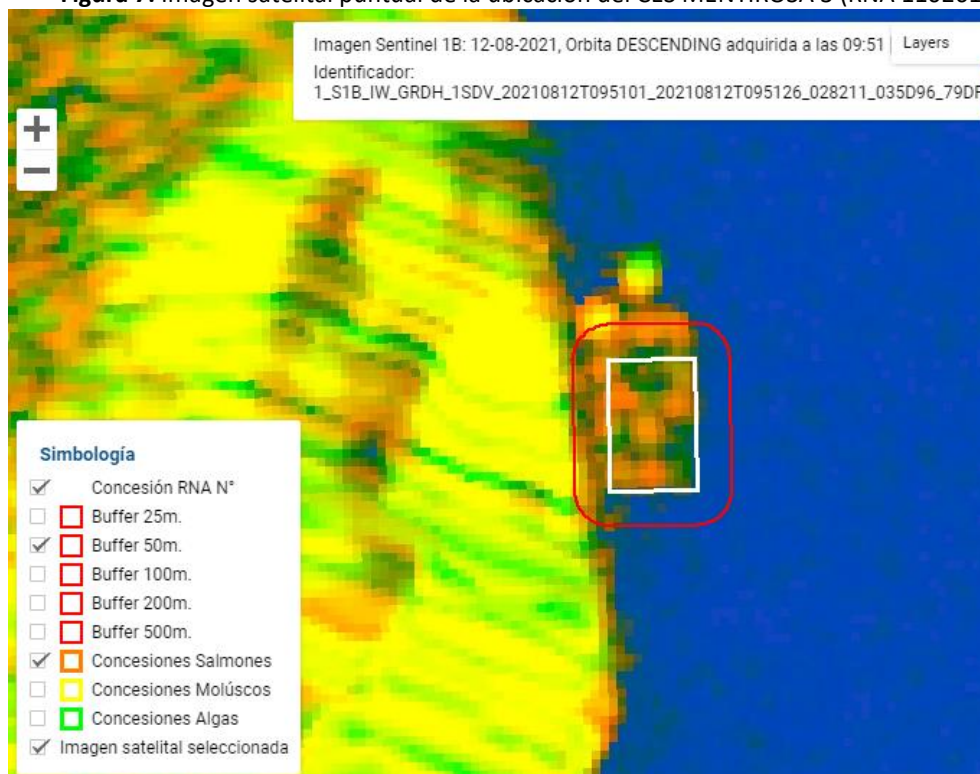
Figura 7. Imagen satelital puntual de la ubicación del CES MENTIROSA 3 (RNA 110261).

Fecha: 12-08-2021

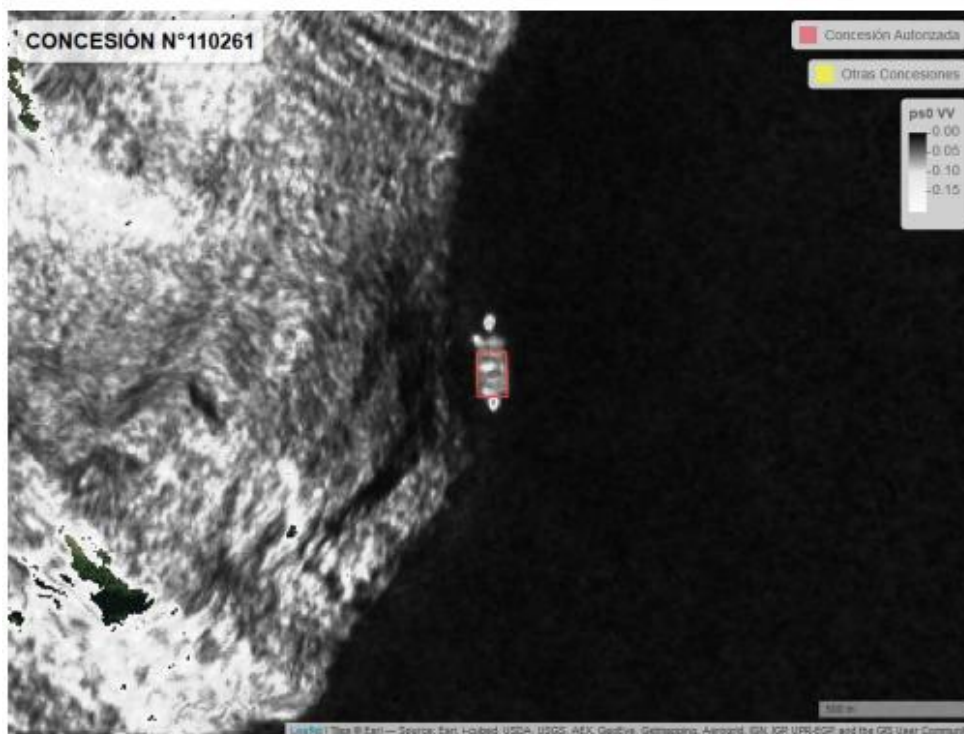
Figura 8. Mapa resultados monitoreo realizado entre el 01/11/2021 al 31/12/2021

- (1) Periodo 01/11/2021 al 31/12/2021**, se identifica la presencia de uno o más módulos de cultivo de peces fuera de los límites de concesión (**Figura 8**).

- El desplazamiento observado de las estructuras que conforman el módulo de cultivo fuera de los límites de concesión corresponde a un **caso de expansión**, en que ambos vértices con orientación norte del módulo de cultivo sobrepasan los límites de la concesión y del *buffer* de 50 m, observándose una sobredimensión de esta estructura, que ocupa el área del *buffer* como si fuera parte del área autorizada a la concesión.

- Es importante indicar, que la ocupación intencional del área del *buffer*, contraviene el sentido de éste (establecido como salvaguarda frente a posibles distorsiones que puedan surgir respecto de mediciones en terreno de los módulos de cultivo, variabilidad de los sistemas de posicionamiento satelital y variables ambientales) y la buena fe de los acuicultores que en todos los casos deben fondear sus estructuras dentro del área autorizada a la concesión, no constituyendo el *buffer* bajo ningún punto de vista, una autorización para instalar los módulos de cultivo fuera de la concesión *ex profeso*.

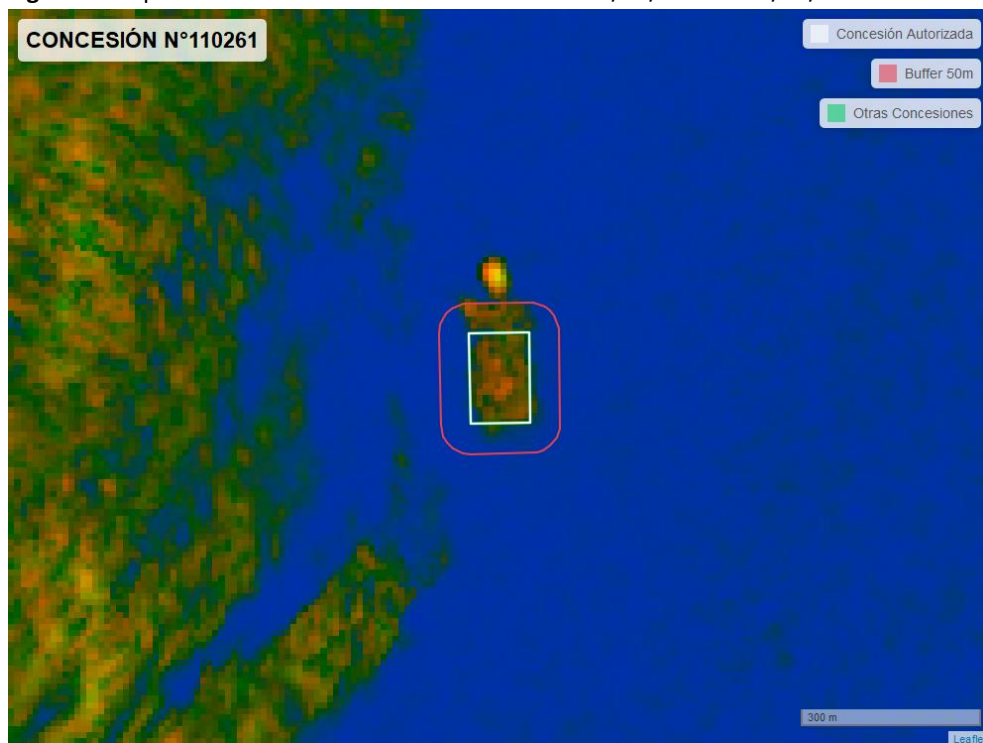
Figura 9. Mapa resultados monitoreo realizado entre 01/02/2022 al 31/03/2022

- (2) **Periodo 01/02/2022 al 31/03/2022**, se identifica la presencia de uno o más módulos de cultivo de peces fuera de los límites de concesión (Figura 9).
- (3) **Periodo 01/05/2022 al 30/06/2022**, no se observan estructuras relacionadas a la concesión otorgada (Figura 10).
- (4) **Periodo 01/08/2022 al 31/09/2022**, no se observan estructuras relacionadas a la concesión otorgada (Figura 11).

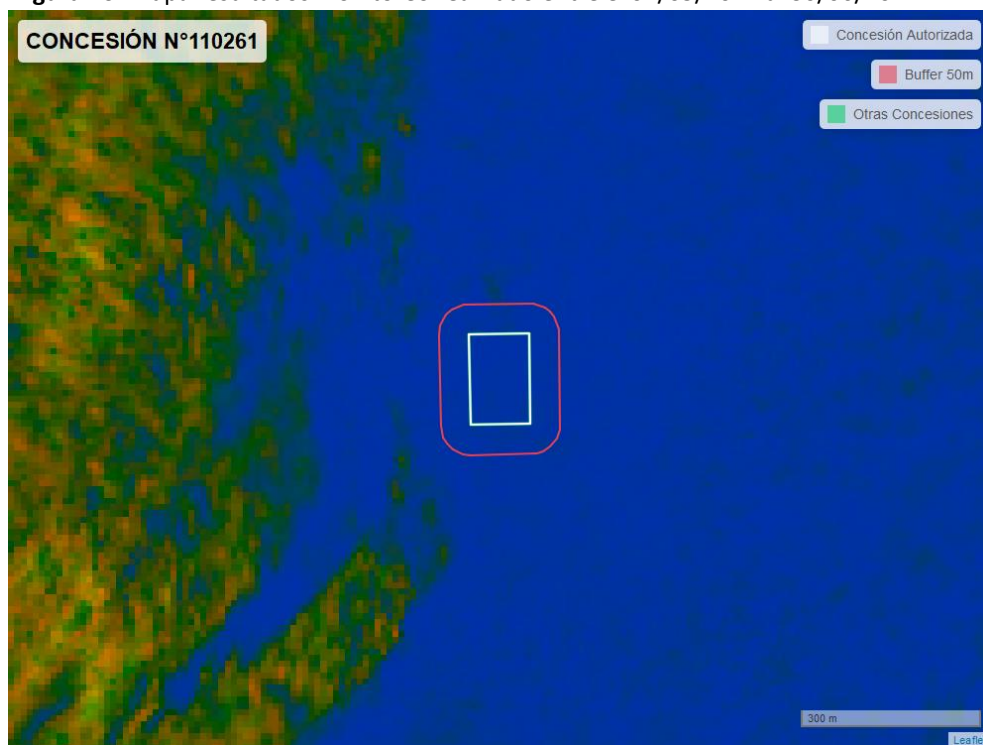
Figura 10. Mapa resultados monitoreo realizado entre el 01/05/2022 al 30/06/2022

- Es importante indicar que con posterioridad al termino del ciclo productivo 2020-2022, los módulos fueron retirados del área de la concesión, de acuerdo con lo observado en las **Figuras 10 y 11**.

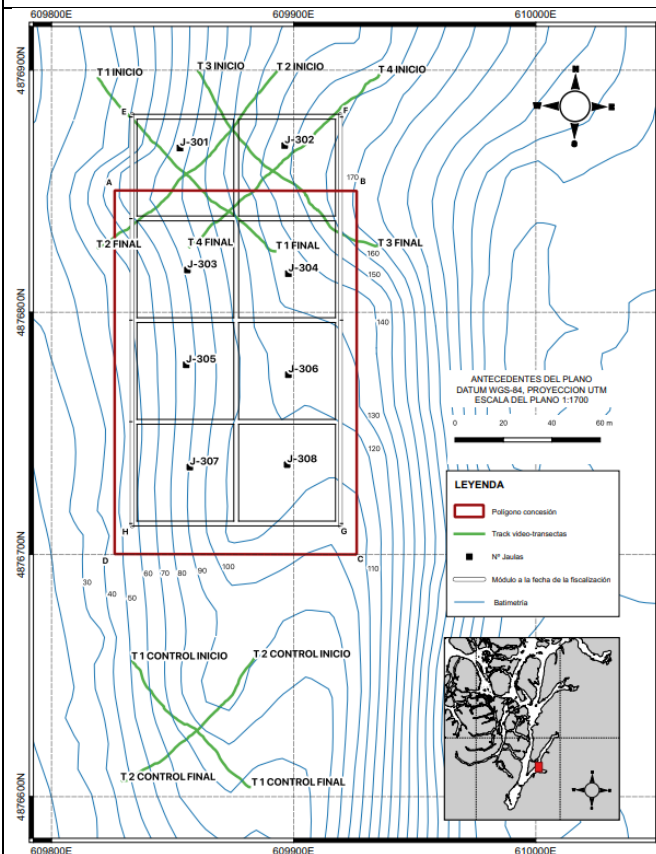
Figura 12.

*...se acompaña plano que refleja la distribución e identificación de las balsas jaulas en el área de concesión. Cabe destacar que la superficie total ocupada por las balsas jaulas instaladas por Cooke Aquaculture Chile S.A. se encuentra acorde al área de concesión otorgada de 15.000 m² (**Figura 12**).*

Descripción del medio de prueba: Plano georreferenciado de las estructuras en la concesión entre los días 22 y 23 de agosto de 2022.
