**INFORME TÉCNICO DE FISCALIZACIÓN AMBIENTAL**

**"SISTEMA DE TRANSMISION SE PICHIRROPULLI - SE TINEO"**

**DFZ-2023-387-X-RCA**

**MAYO 2023**

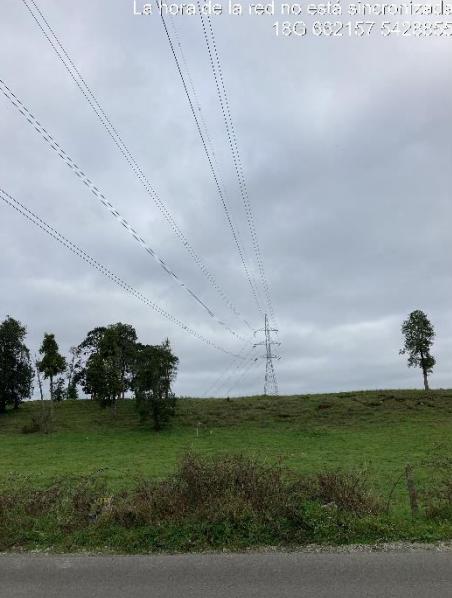
- a. Se realiza inspección al tramo de torres N° 15 y N° 16 constatándose la presencia de dispositivos disuasores de vuelo instalados en el cable de guardia. Dichos dispositivos corresponden a disuasores tipo espiral enroncados en el cable de guardia, los cuales en este tramo se disponen a una distancia de 10 metros entre disuasores. Se contabilizan 30 dispositivos disuasores instalados en este tramo de torres.

<b>Descripción del medio de prueba:</b> Torre N° 15 con dispositivos disuasores de vuelo en cable de guardia.	<b>Descripción del medio de prueba:</b> Torre N°16 con dispositivos disuasores de vuelo en cable de guardia.
---	--

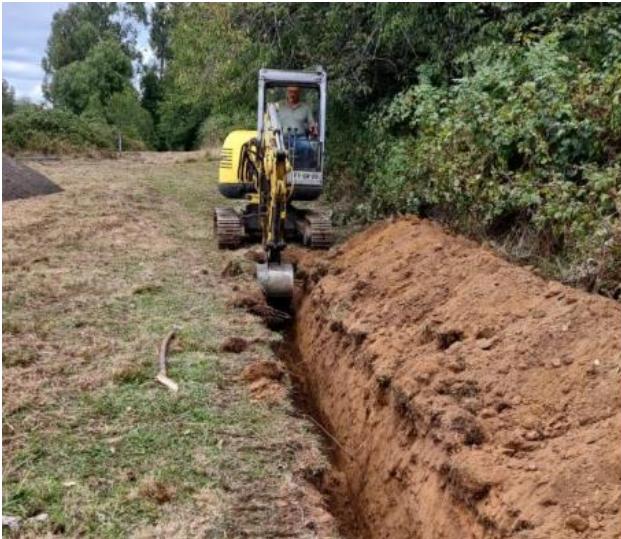
Fotografía 3.	Fecha: -		Fotografía 4.	Fecha: -	
Coordenadas -	Norte: -	Este: -	Coordenadas -	Norte: -	Este: -
<b>Descripción del medio de prueba:</b> Excavación de zanjas con Miniexcavadora.			<b>Descripción del medio de prueba:</b> Base de apoyo de arena nivelada, con tubo de drenaje e inicio de cobertura con grava.

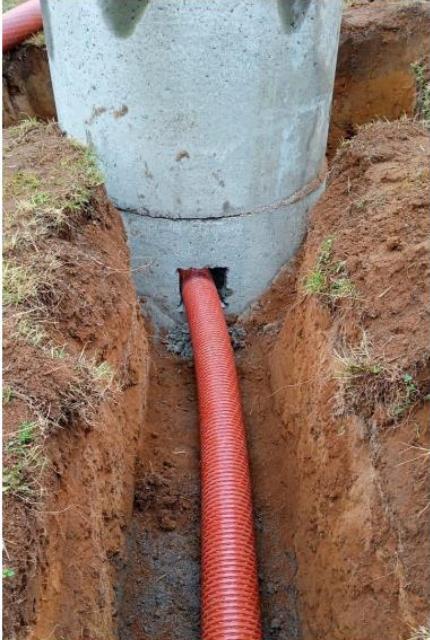
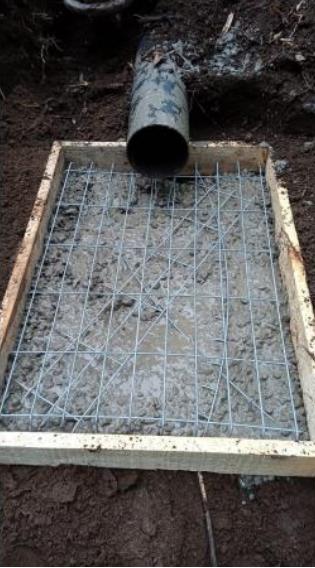
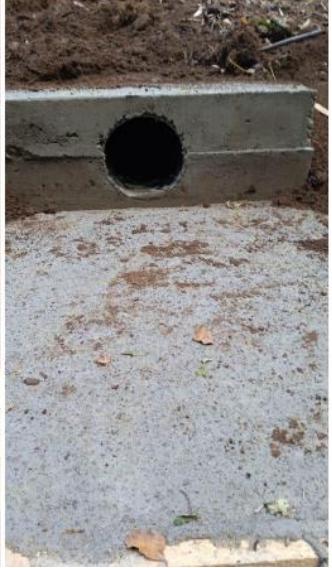
Fotografía 5.	Fecha: -		Fotografía 6.	Fecha: -	
Coordenadas -	Norte: -	Este: -	Coordenadas -	Norte: -	Este: -
<b>Descripción del medio de prueba:</b> Detalle de cámara de inspección.			<b>Descripción del medio de prueba:</b> Detalle de base de cemento en el punto de descarga final.
