INFORME TÉCNICO DE FISCALIZACIÓN AMBIENTAL

MINERA CALA CALA COSAYACH

DFZ-2023-1724-I-RCA

OCTUBRE 2023

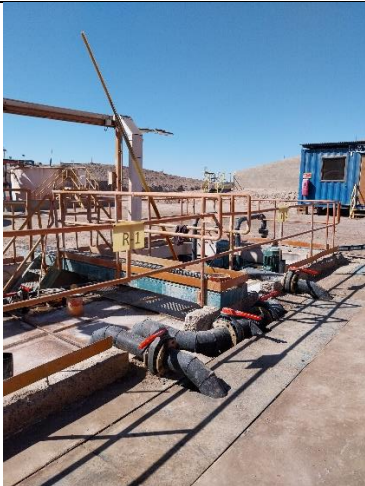
Se visitó el sector donde se ubican los estanques recirculadores y almacenamiento de yoduro R-1 y R-2 (coordenadas UTM WGS 84 Huso 19 S 7.762.228 N - 416.606 E). Donde se constató que en cada uno de los estanques se encontraba instalado un sensor de nivel, los cuales están conectados con una alarma sonora ubicada en el frontis de la Sala de Control, esto implementado en forma posterior al incidente de fecha 21-08-2022, según lo indicado por el Sr. Gilmar Álvarez.

Según lo indicado por el Sr. Miguel González, el estanque R-2 se encontraba operativo en conjunto con los motores bomba Y-23 y R-31. Se consultó además por el estanque R-1, a lo cual el Sr. Miguel González señaló que el estanque R-1 se encontraba en stand-by, operando solamente con un estanque a la vez y teniendo el otro como respaldo en caso de emergencias.

<p>Fotografía 1.</p>	<p>Fecha: 01-08-2023</p>	<p>Fotografía 2.</p>	<p>Fecha: 01-08-2023</p>
<p>Descripción del medio de prueba: Estanques recirculadores R-1 y R-2.</p>		<p>Descripción del medio de prueba: Sala de Control Planta Química.</p>

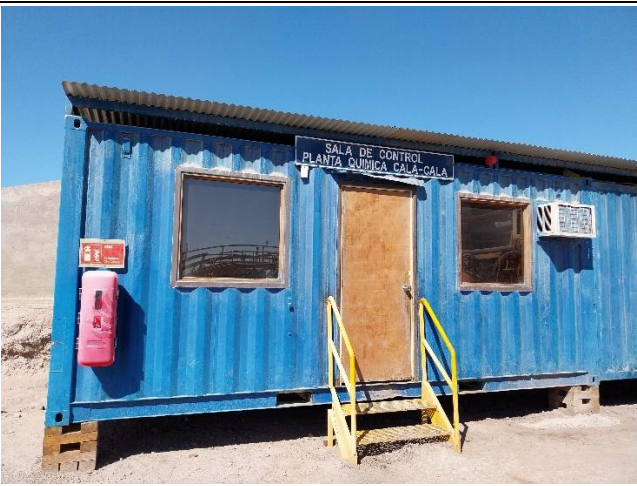
Se visitó el interior de la Sala de Control ubicada en la Planta Química (coordenadas UTM WGS 84 Huso 19 S 7.762.214 N – 416.608 E), donde se constató la existencia de una pantalla de control donde se pueden visualizar y controlar diferentes parámetros operacionales, tales como indicadores de nivel en ambos estanques, nivel de pH, ORP (medición cortadura de yodo), válvula de cortadura de yodo y flujómetros, el cual funciona las 24 horas según lo indicado por el Sr. Miguel González, quien indicó además que en terreno existe una pantalla similar en la cual solo se permite visualizar los niveles detallados anteriormente, con el objetivo de contar con varios puntos de control y así evitar situaciones como la del incidente de fecha 21-08-2023.

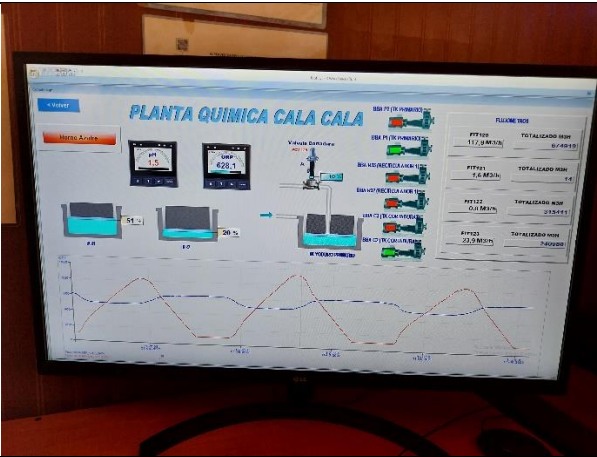
Fotografía 5.

Se ingresó a la Sala de Control Principal, ubicada en las coordenadas UTM WGS 84 Huso 19 S 7.762.255 N – 416.660 E, donde se constató la existencia de un panel de control igual al instalado en la Sala de Control Planta Química y en terreno, el cual sólo es de observación.

Panel de observación de parámetros de Planta Química, ubicado en Sala de Control Planta Refinadora.

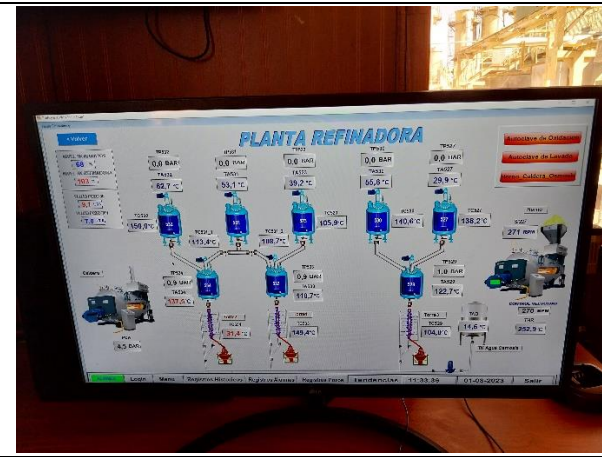
Fotografía 6.

Panel de observación de parámetros de Planta Refinadora, ubicado en Sala de Control Planta Refinadora.

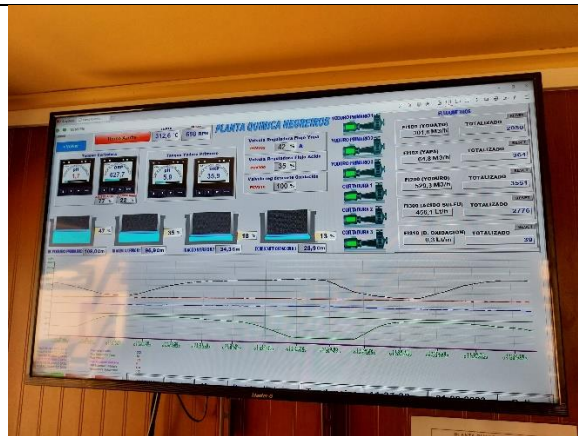
Fotografía 7.

En este lugar, se constató la existencia de un panel de control de “Negreiros” solamente para observación de parámetros y según lo indicado por el Sr. Miguel Angulo, dentro del mes de agosto 2023 contarán con una nueva pantalla de control para “Soledad” y toda su implementación, pudiendo así visualizar las 3 faenas desde el mismo lugar”.

Panel de observación de parámetros de "Negreiros", ubicado en Sala de Control Planta Refinadora.
