INFORME TÉCNICO DE FISCALIZACIÓN AMBIENTAL
Fiscalización Ambiental

HIDRONOR CHILE S.A. – PUDAHUEL

DFZ-2023-480-XIII-RCA

OCTUBRE 2023

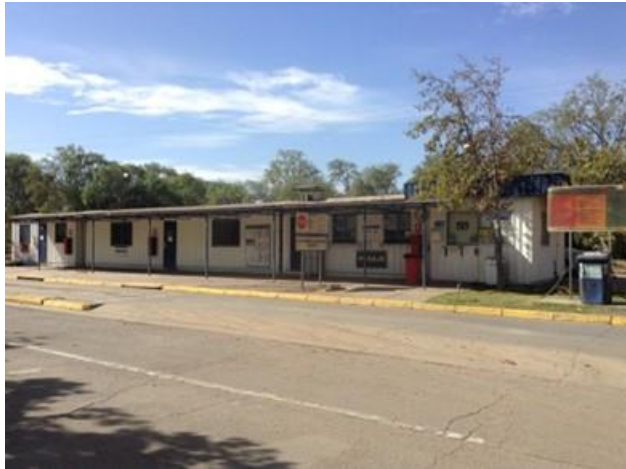
Fotografía 1.

Descripción Medio de Prueba: Contenedor, habilitado como oficina de pesaje, contiguo a una romana de pesaje.

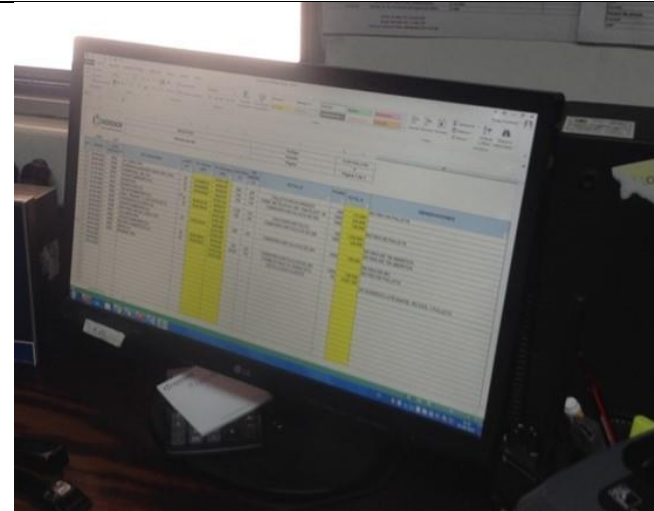
Fotografía 2.

Descripción Medio de Prueba: Monitor que registra recepción de RESPEL y control de documentos del SIDREP, hoja de datos de seguridad (HDS) y guías de despacho de transportistas de RESPEL.

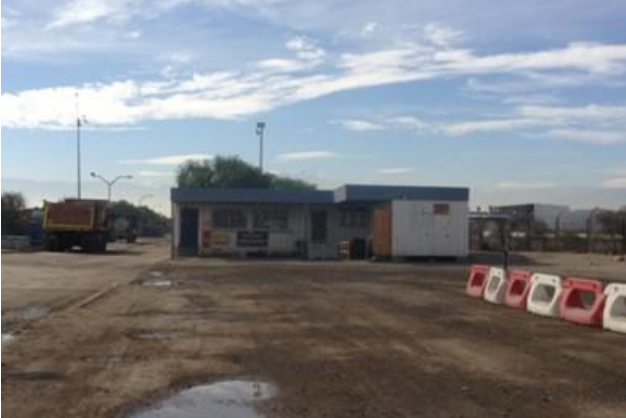
Fotografía 3.

Descripción Medio de Prueba: Zona de aparcamiento (parking), destinada a la espera de los residuos, previo ser destinado al lugar de descarga en la planta.

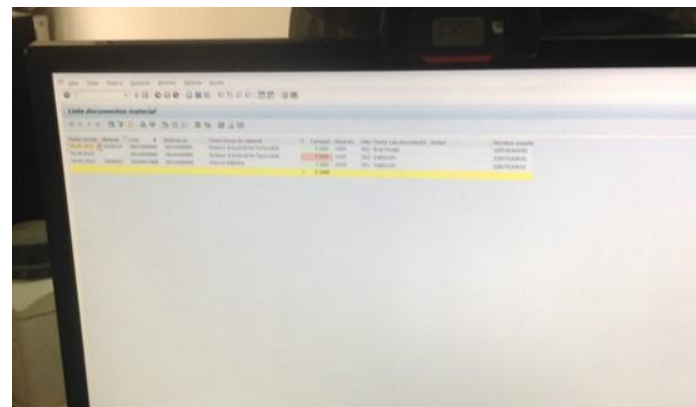
Fotografía 4.

- g. Posteriormente, en el laboratorio se consultó sobre el estado al interior de la planta de los residuos con registro GP N°810410627, verificados en el acceso a la planta, informándose que aún no aparece en el registro, que algunos tardan 2 días en estar registrados. Se revisó el SAP 847088 verificándose que corresponde al GP N°810408989, respecto a 7.560 kg de polvo prensa (Fotografía 4).

Descripción Medio de Prueba: Monitor en laboratorio, mostrando registro SAP 847088 para el GP N°810408989, correspondiente a 7.560 kg de polvo prensa.

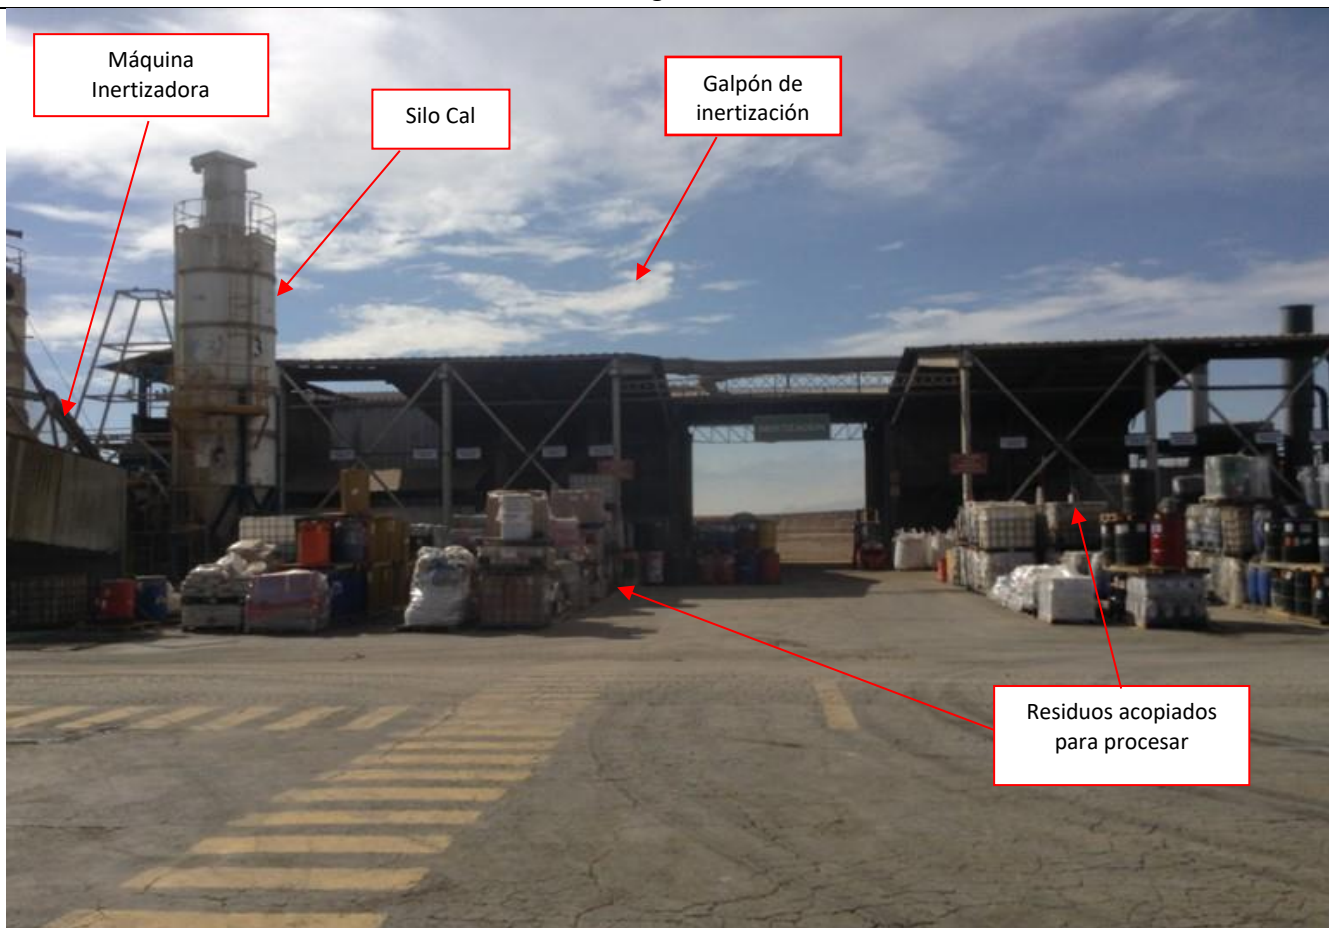
Fotografía 5.

Descripción medio de prueba: Vista Panorámica del sector de inertización de residuos. Contiguo al galpón de inertización, donde se ubican las bateas, se observa acopio de tambores metálicos, plásticos y Bins, entre otros con residuos para ser tratado. A la izquierda se observa silo de cal de 30 m³, como parte de la inertización que realiza la maquina inertizadora.

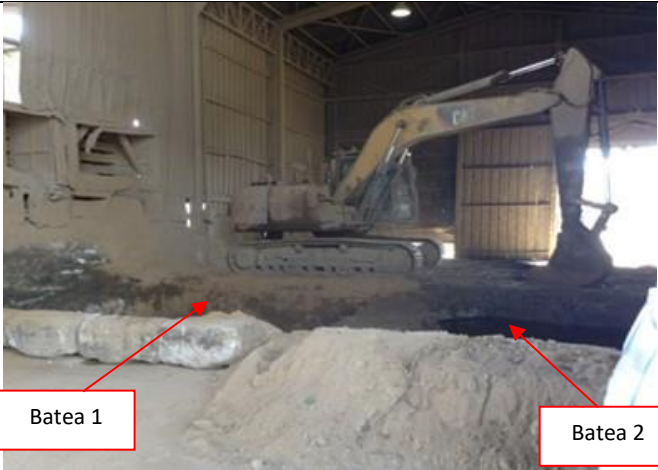
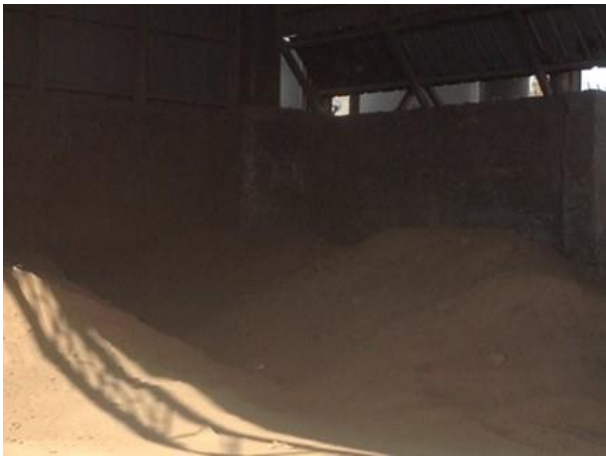
Fotografía 6.	Fecha: 25-04-2023	Fotografía 7.	Fecha: 25-04-2023
Descripción Medio de Prueba: Bateas de inertización con presencia de líquidos en su interior (Beta 2) y excavadora detenida por trabajador en horario de colación.		Descripción Medio de Prueba: Acopio de material de coloración café, en sector techado frente a las 2 bateas de inertización.

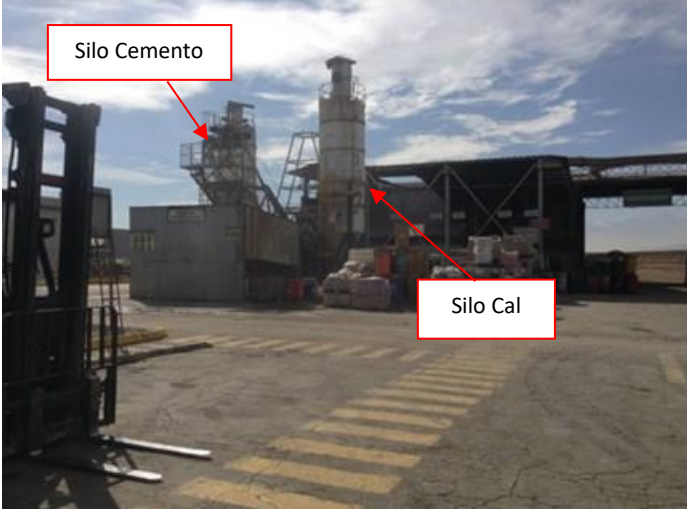
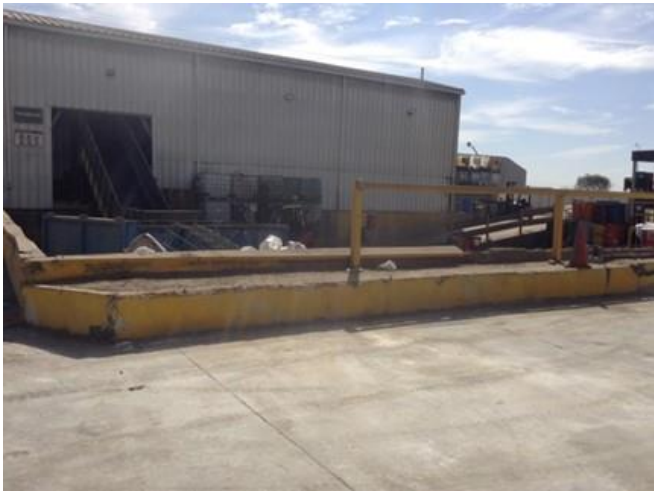
Fotografía 8.	Fecha: 25-04-2023	Fotografía 9.	Fecha: 25-04-2023
Descripción Medio de Prueba: Silos de cal y cemento que alimentan el proceso de la máquina de inertización.		Descripción Medio de Prueba: Vista del lugar de trituración de tambores y de la máquina compactadora de aerosoles, procesos que forman parte de la inertización.

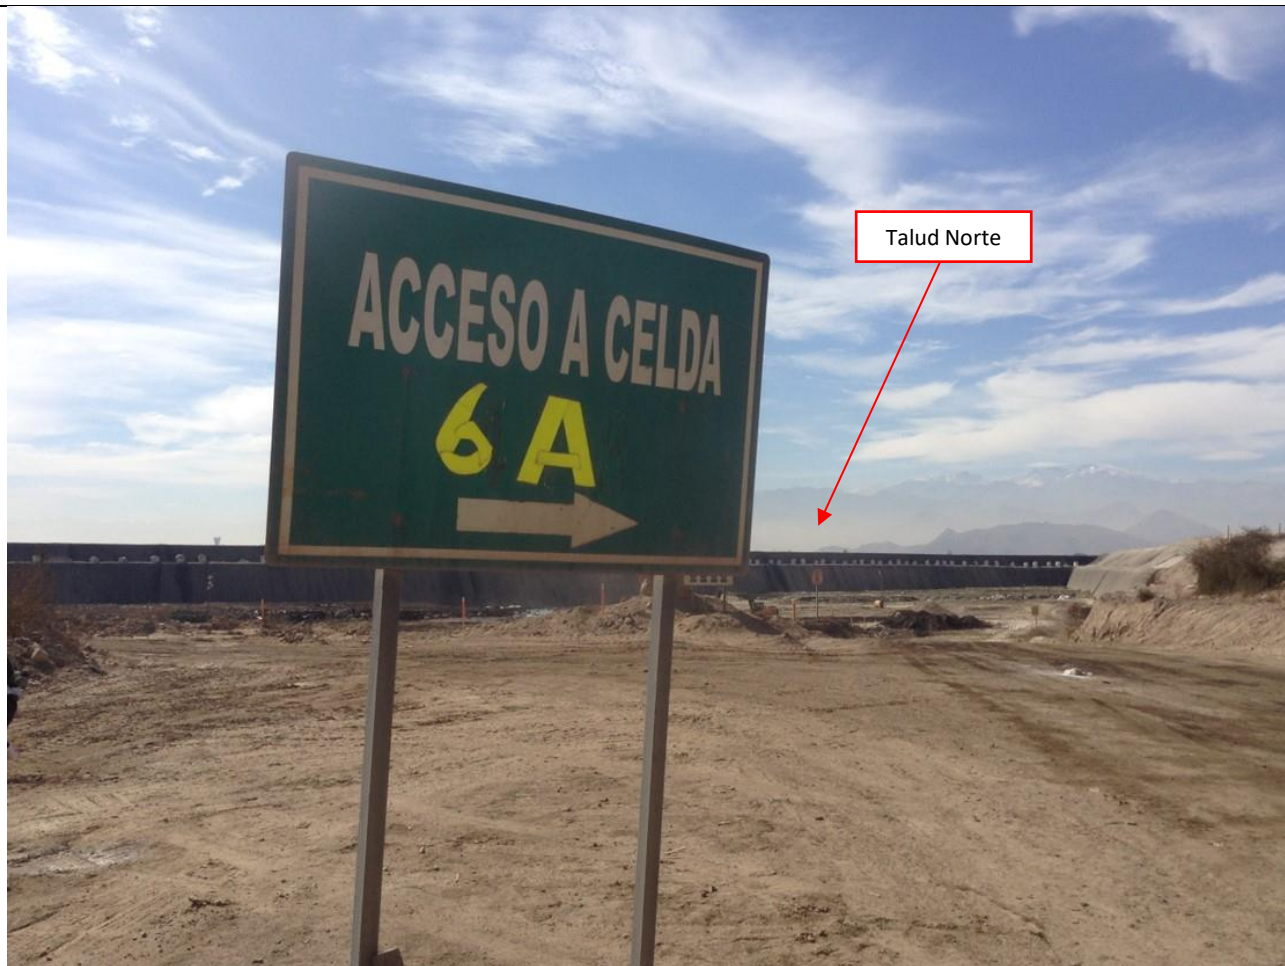
Fotografía 10.

- h. En base a la actividad de fiscalización y análisis de información efectuado, para el periodo analizado, es posible indicar que la Celda 6 A, actualmente utilizada para la disposición final de RESPEL, se encuentra autorizada por la SEREMI de Salud, a través de la Resolución N°2213161363 de fecha 12-05-2022, de conformidad a la RCA 74/2017 y al D.S. N°148/2003 del MINSAL, que aprueba el Reglamento Sanitario Sobre Manejo de Residuos Peligrosos.

Descripción medio de prueba: Vista Panorámica del depósito de seguridad, identificando la celda 6 A lugar actualmente utilizado para la disposición de residuos. Al fondo, se observa el el costado norte del relleno con su talud impermeabilizado con geomembrana de polietileno (color negro).

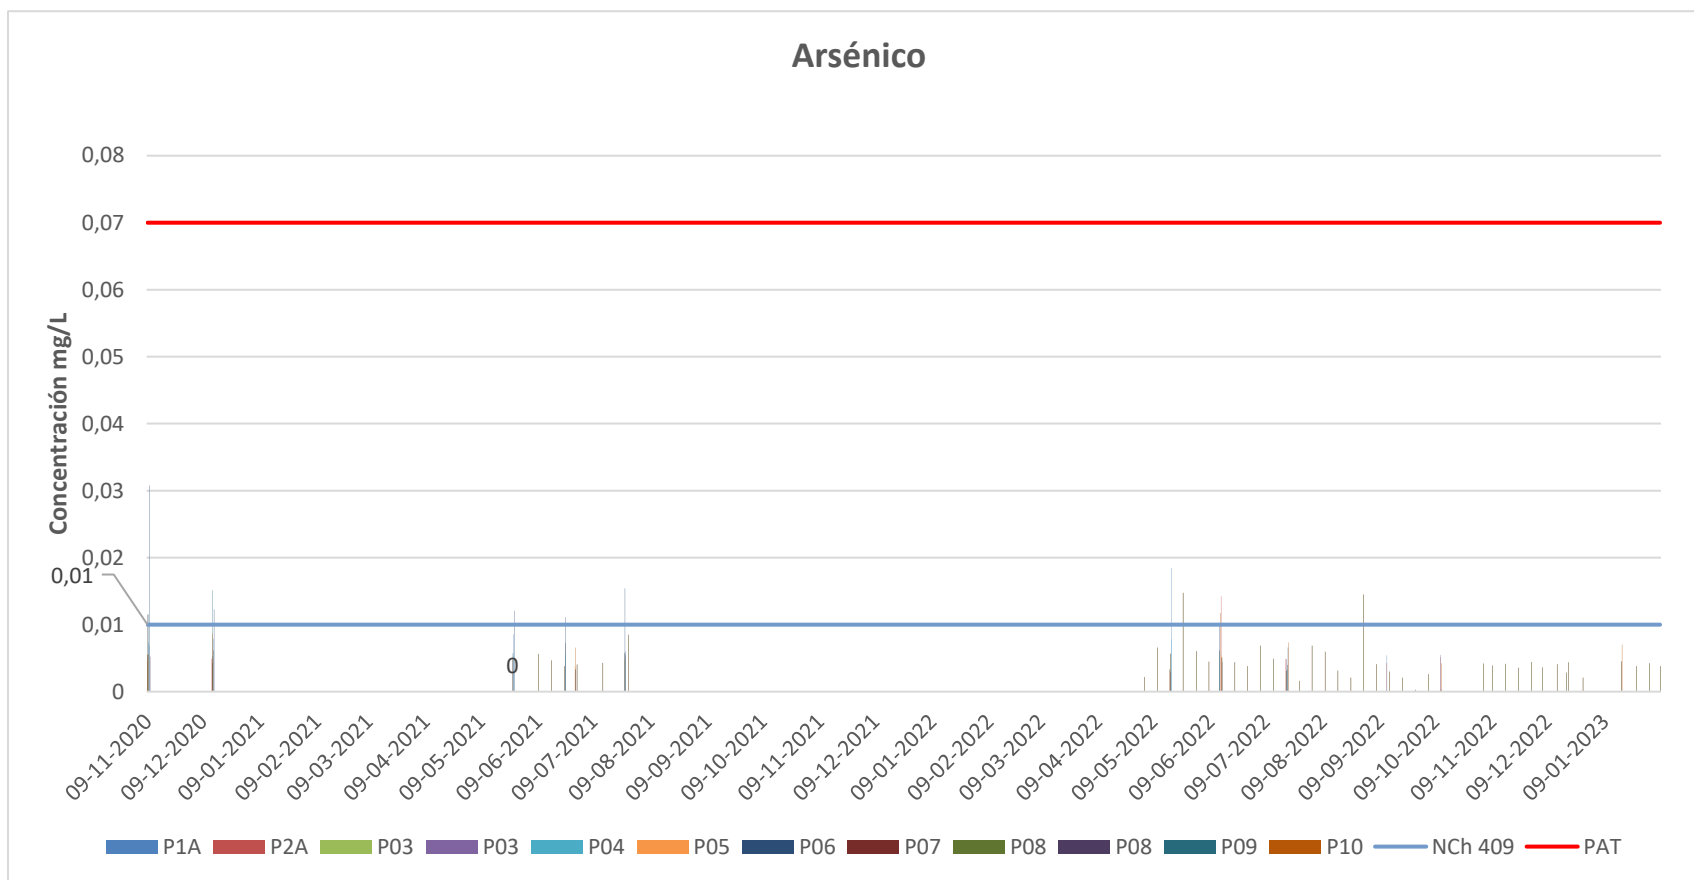
Gráfico 1.

Descripción Medio de Prueba: Gráfico de mediciones mensuales de Arsénico por pozo de monitoreo, según registros históricos entregados por el titular (noviembre 2020 a enero 2023), comparados con la NCh 409 de Agua potable vigente y valor de PAT.

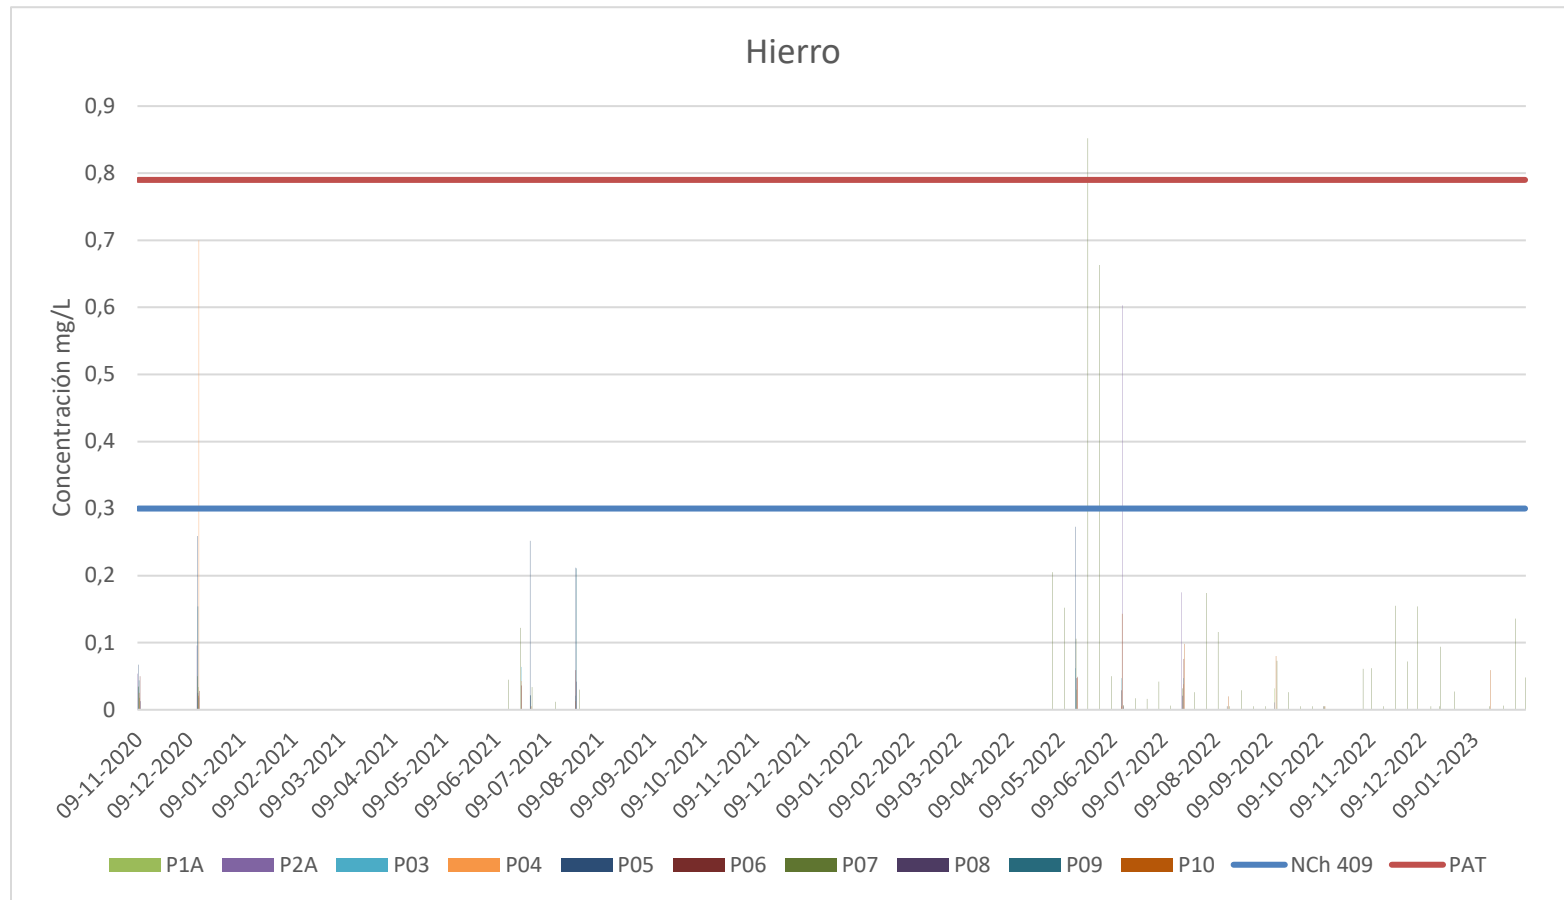
Gráfico 3.

Descripción Medio de Prueba: Gráfico de mediciones mensuales de Hierro por pozo de monitoreo, según registros históricos entregados por el titular (noviembre 2020 a enero 2023), comparados con la NCh 409 de Agua potable vigente y valor de PAT.

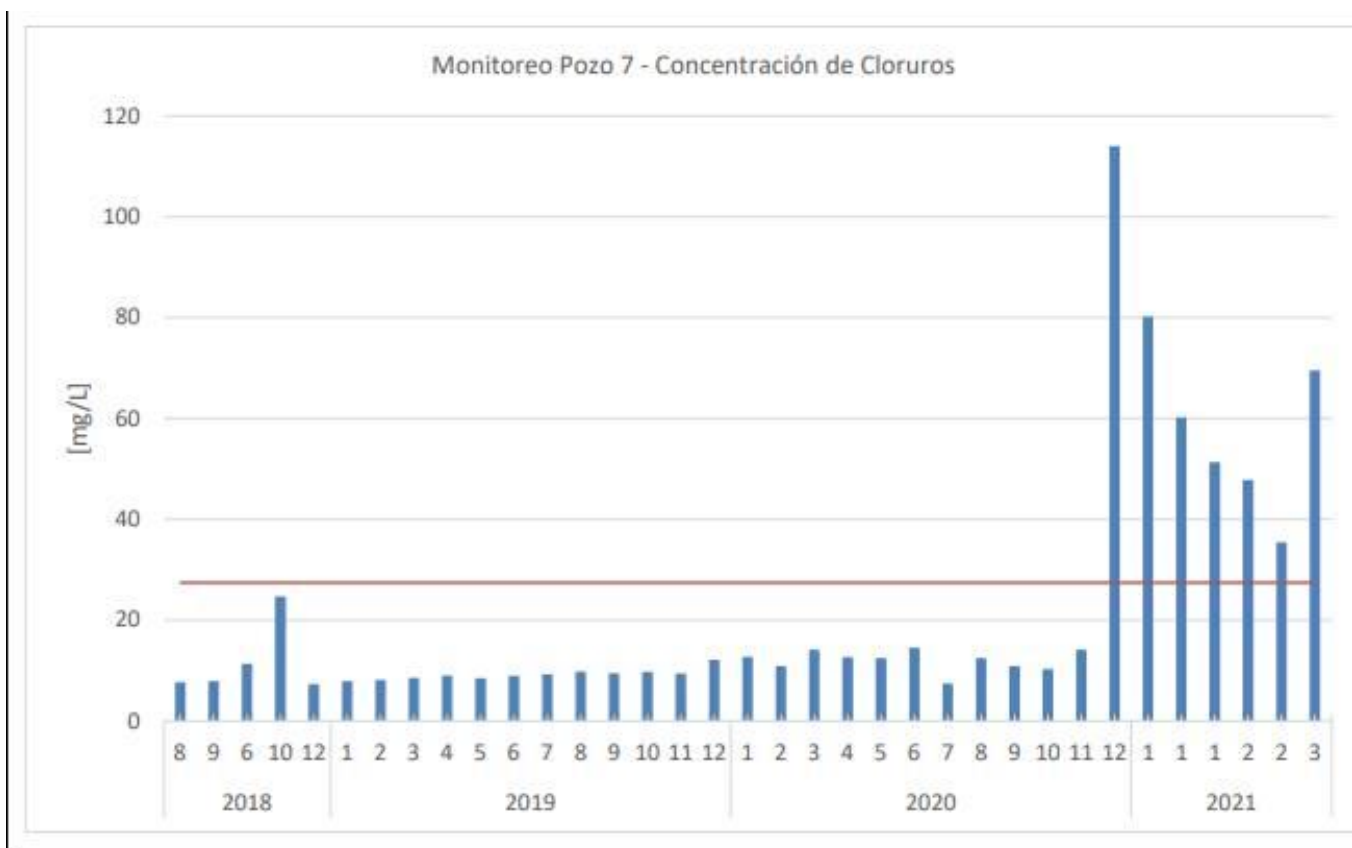
Gráfico 5.

- g. Si bien se pudo observar un comportamiento estable, en los pozos de monitoreos, la excepción la constituyó el pozo de control 7, en el cual, durante el periodo analizado, presentó un alza en la concentración de cloruros, durante varios meses consecutivos, que motivaron la activación del PAT, por parte del titular, para tomar las medidas necesarias y solucionar la situación, las cuales se analizan en el hecho constatado N°8 del presente Informe.

Descripción Medio de Prueba: Gráfico de monitoreos mensuales de Cloruros en el pozo de monitoreo P7, según registros históricos entregados por el titular (noviembre de 2020 a enero de 2021), comparados con valor de PAT.
