INFORME TÉCNICO DE FISCALIZACIÓN AMBIENTAL

WESKAR LODGE HOTEL

DFZ-2023-102-XII-RCA

NOVIEMBRE 2023

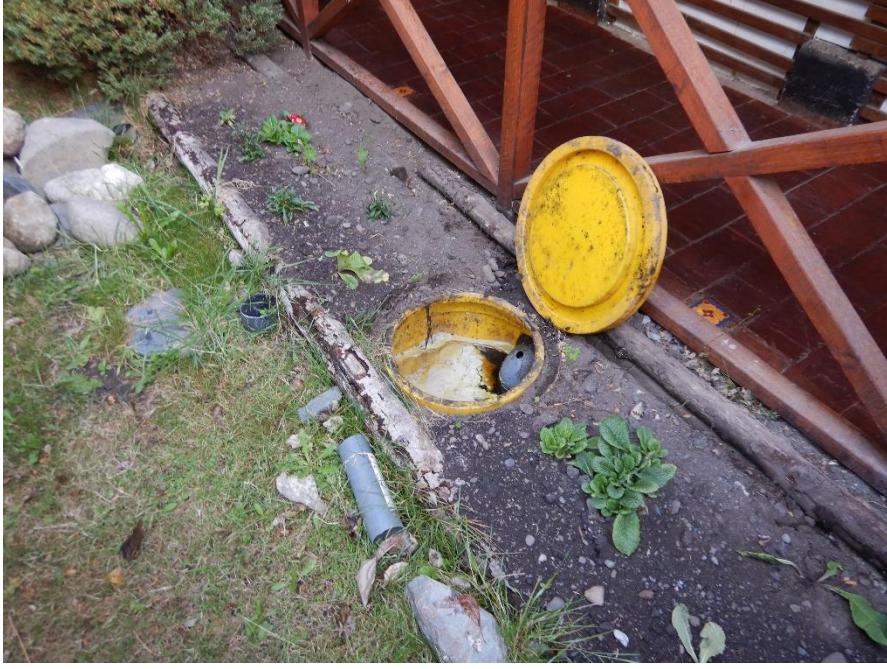
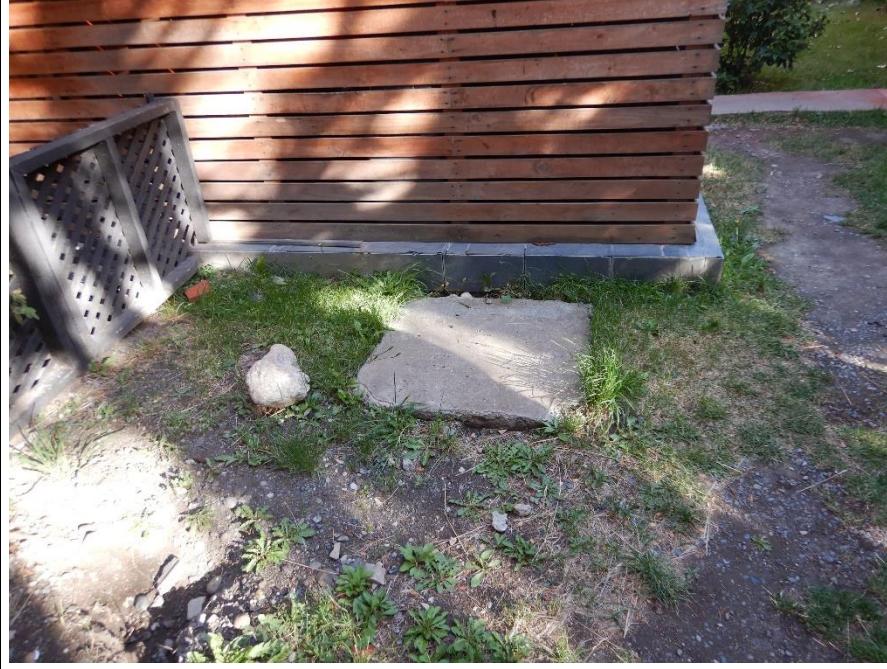
- Se observó que las aguas servidas generadas en el edificio 1 son canalizadas hacia una cámara desgrasadora y 3 cámaras de inspección, provenientes de la cocina, habitaciones (20 habitaciones), bar y baños de personal respectivamente las cuales no presentan signos de rebalse ni colapso, para posteriormente ser conducidas en conjunto hacia una planta de tratamiento de aguas servidas (Planta de Tratamiento de Aguas Servidas N°1 y N°2), de 5 m³ de capacidad cada una (**Ver Fotografías 1, 2 y 3**).

Fotografía 1. Coordenadas UTM DATUM WGS84 HUSO 18	Fecha: 26-02-2023 Norte: 4.267.882 Este: 672.346	Fotografía 1. Coordenadas DATUM WGS84 HUSO 18	Fecha: 26-02-2023 Norte: 4.267.870 Este: 672.351
Descripción del medio de prueba: Vista general del área de emplazamiento de la cámara desgrasadora perteneciente al sistema de tratamiento de aguas servidas del Lodge Weskar.		Descripción del medio de prueba: Vista general del área de emplazamiento de cámara de inspección perteneciente al sistema de tratamiento de aguas servidas del Lodge Weskar.

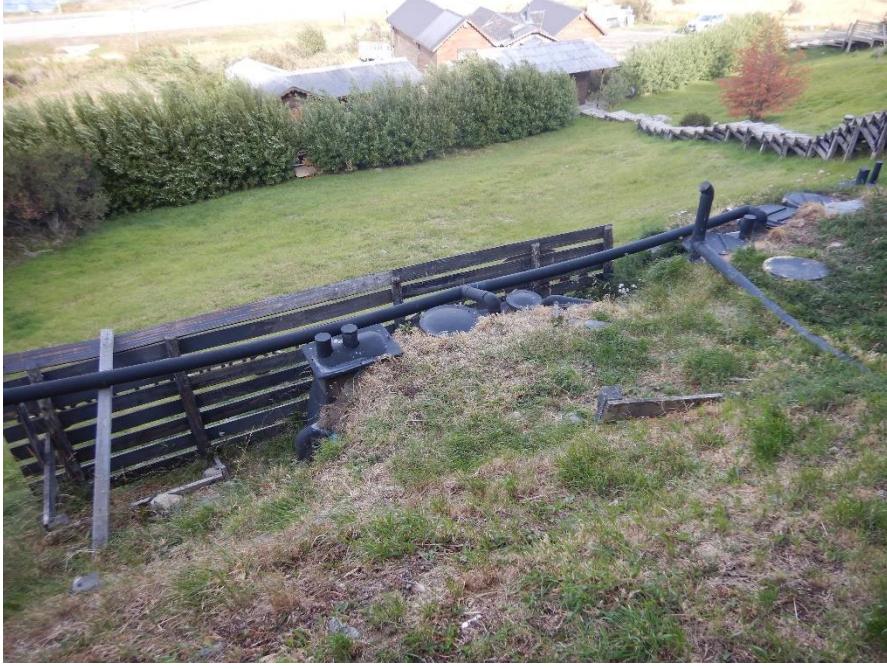
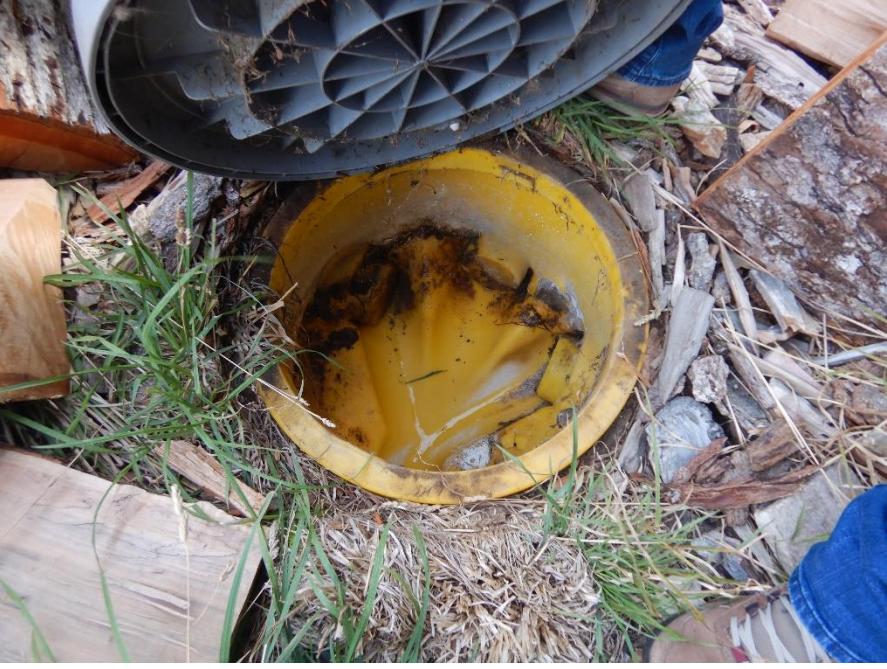
- Se observó que las aguas servidas generadas en el Edificio 2 son canalizadas hacia 2 cámaras de inspección las cuales no presentan signos de rebalse ni colapso, provenientes de las habitaciones (10 habitaciones), para posteriormente ser conducidas hacia una planta de tratamiento de aguas servidas (Planta de Tratamiento de Aguas Servidas N°3), de 3 m³ (**Ver Fotografías 4 y 5**).

Fotografía 3. Coordenadas UTM DATUM WGS84 HUSO 18 Norte: 4.267.854 Este: 672.341	Fotografía 4. Coordenadas DATUM WGS84 HUSO 18 Norte: 4.267.910 Este: 672.308		
Descripción del medio de prueba: Vista general del área de emplazamiento de las plantas de tratamiento del edificio 1, perteneciente al sistema de tratamiento de aguas servidas del Lodge Weskar.		Descripción del medio de prueba: Vista general del área de emplazamiento de cámara de inspección perteneciente al sistema de tratamiento de aguas servidas del edificio 2 del Lodge Weskar.

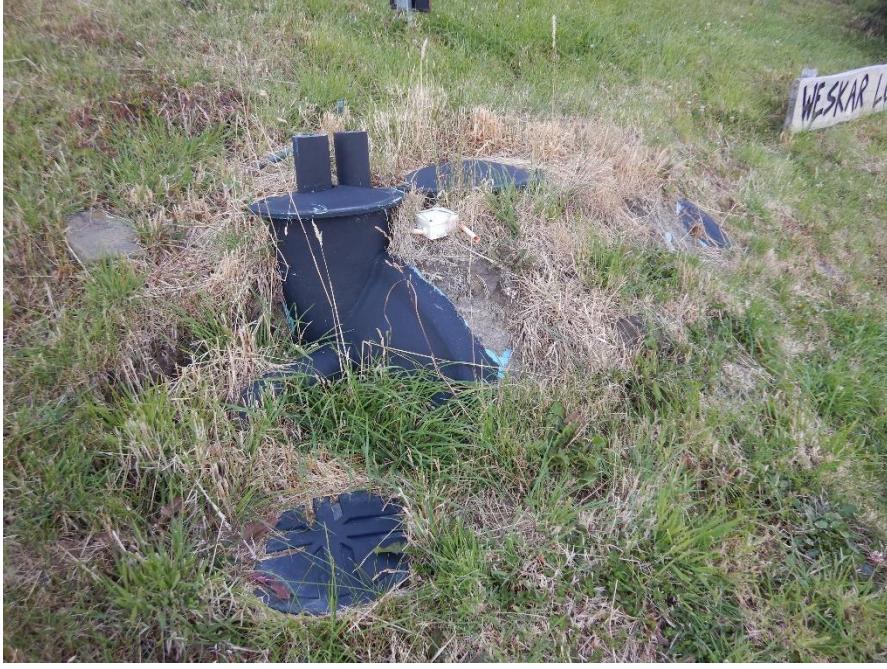
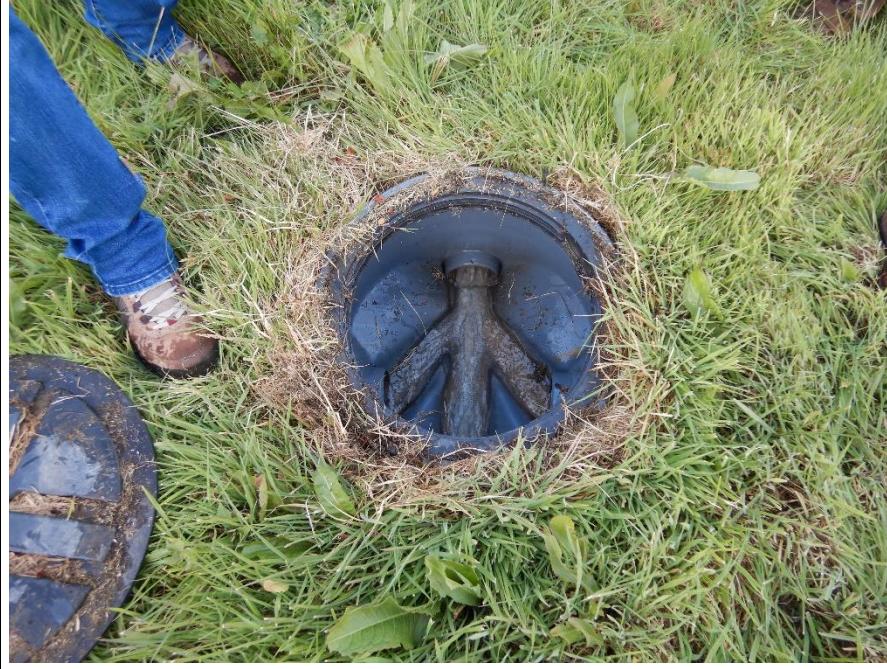
- Adicionalmente se observó que los efluentes de las Plantas de Tratamiento de Aguas Servidas N°1 y 2, son conducidos hasta una cámara de inspección, y desde este punto hasta el emisario submarino donde se efectúa su disposición final (**Ver Fotografía 6**).

Fotografía 5. Coordenadas UTM DATUM WGS84 HUSO 18 Norte: 4.267.900 Este: 672.304	Fotografía 6. Coordenadas DATUM WGS84 HUSO 18 Norte: 4.267.848 Este: 672.334		
Descripción del medio de prueba: Vista general del área de emplazamiento de la planta de tratamiento del edificio 2, perteneciente al sistema de tratamiento de aguas servidas del Lodge Weskar.		Descripción del medio de prueba: Vista general del área de emplazamiento de cámara de inspección donde confluyen las aguas tratadas de los edificios 1 y 2, perteneciente al sistema de tratamiento de aguas servidas del Lodge Weskar.

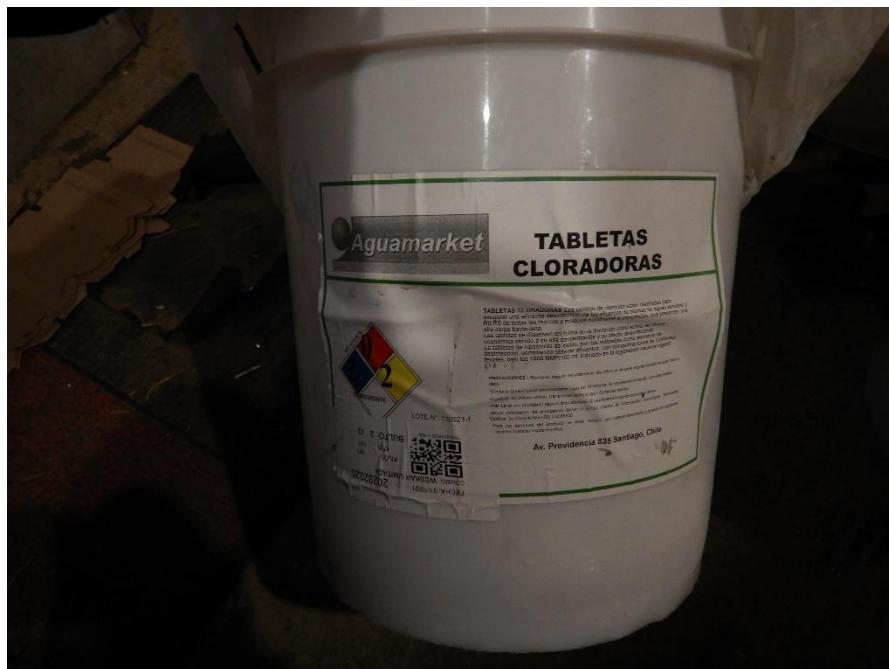
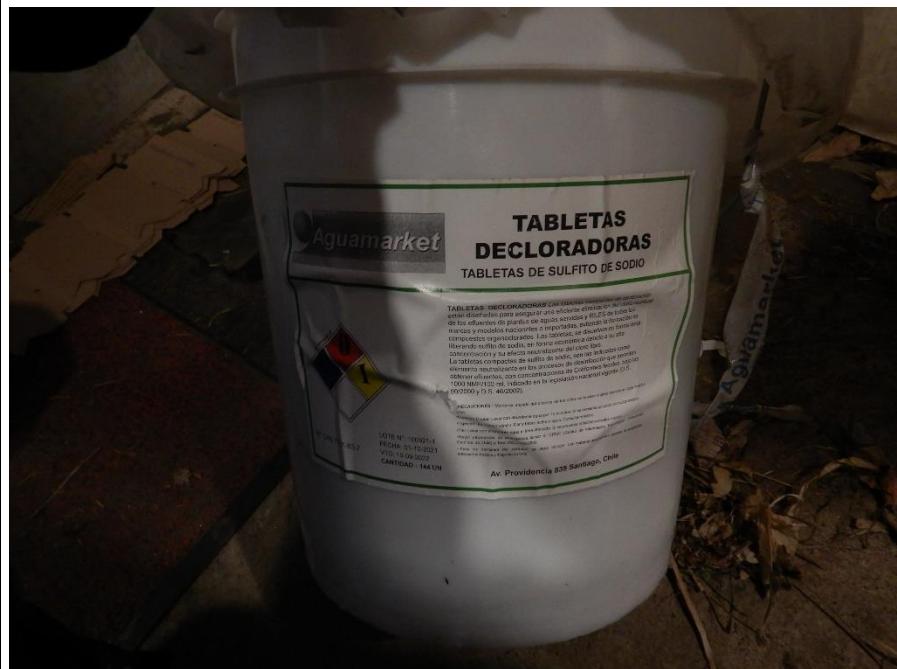
- Consultado por la frecuencia en que se desarrolla dicha labor, Don Oscar Mansilla Cárdenas indicó que se realiza 3 veces a la semana, sin contar con un registro de ello. Posteriormente se verificó que en la bodega de calderas se mantiene un stock de medio balde de pastillas de hipoclorito de calcio (cloradoras) y medio balde de pastillas de sulfito de sodio (declaradoras) (**Ver Fotografías 7 y 8**).

Fotografía 7.	Fecha: 26-02-2023	Fotografía 8.	Fecha: 26-02-2023
Coordenadas UTM DATUM WGS84 HUSO 18	Norte: 4.267.878 Este: 672.348	Coordenadas DATUM WGS84 HUSO 18	Norte: 4.267.878 Este: 672.348
Descripción del medio de prueba: Vista interior del galpón donde son almacenadas las tabletas cloradoras.		Descripción del medio de prueba: Vista interior del galpón donde son almacenadas las tabletas declaradoras.

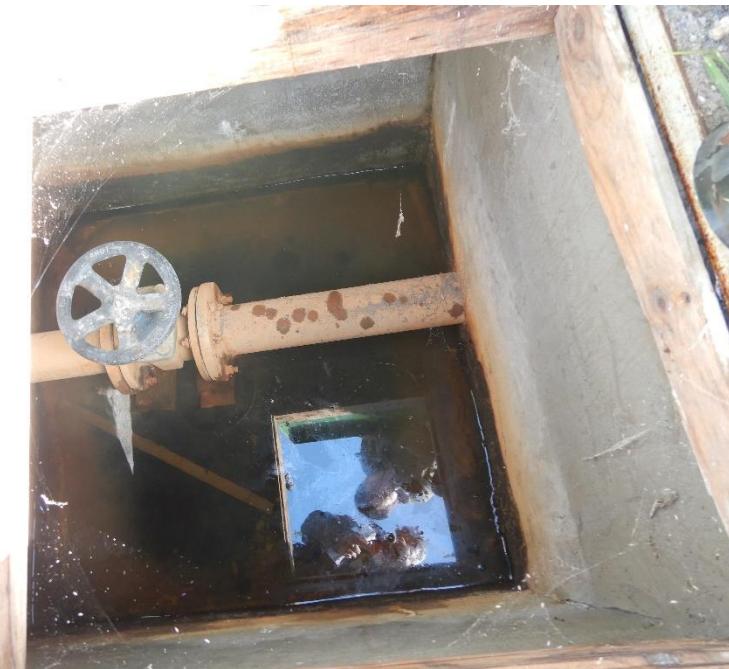
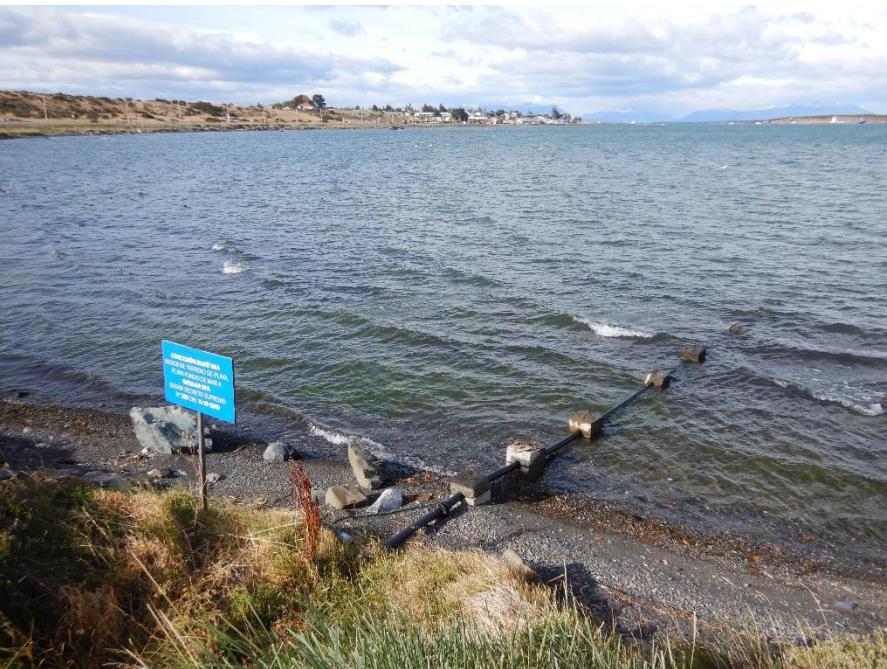
- Se visitó la parte baja del predio donde se emplaza la Unidad Fiscalizable, donde se verificó la existencia de la cámara de inspección previa a la descarga al emisario submarino. Por su parte, se verificó el trazado del ducto que conecta la cámara de inspección antes descrita con el emisario submarino, el cual cruza la ruta 9 adosado a una alcantarilla de descarga de aguas lluvias, verificando posteriormente la existencia del emisario submarino en el sector de playa colindante (**Ver Fotografías 9 y 10**).

Fotografía 9. Coordenadas UTM DATUM WGS84 HUSO 18	Fecha: 26-02-2023 Norte: 4.267.821 Este: 672.304	Fotografía 10. Coordenadas DATUM WGS84 HUSO 18	Fecha: 26-02-2023 Norte: 4.267.796 Este: 672.268
Descripción del medio de prueba: Vista general de cámara de inspección, previa a la descarga al emisario submarino.		Descripción del medio de prueba: Vista general del área donde se emplaza el emisario submarino del Lodge Weskar.
