INFORME TÉCNICO DE FISCALIZACIÓN AMBIENTAL

RELLENO SANITARIO LOMA LOS COLORADOS

DFZ-2023-667-XIII-RCA

OCTUBRE 2023

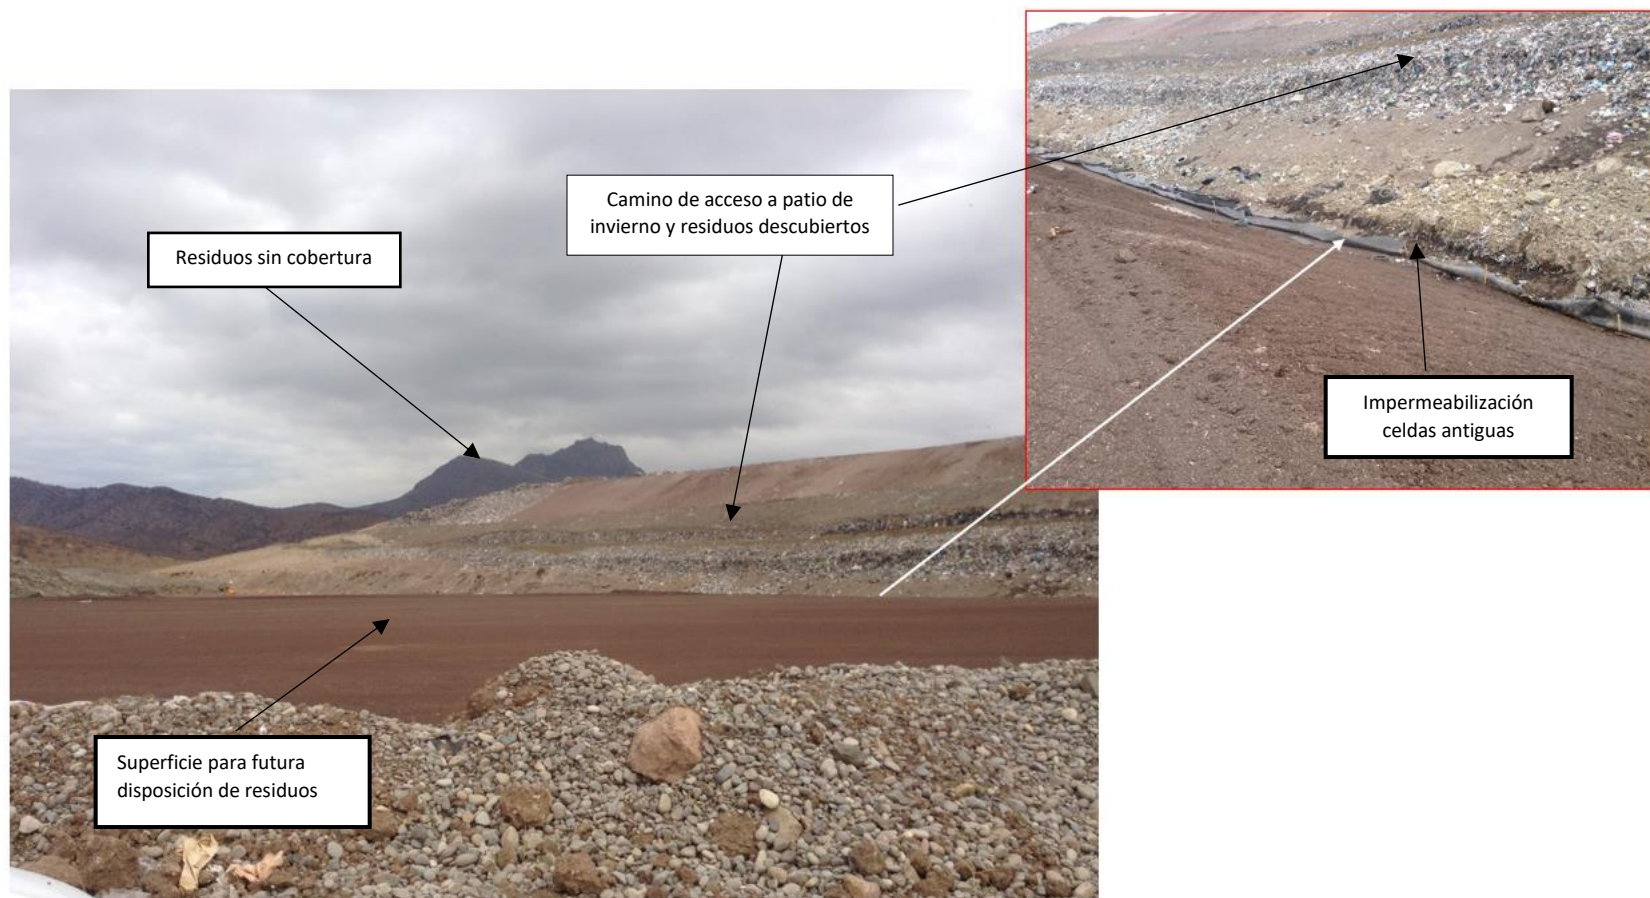
Fotografía 1.

- b. En la esquina sur oriente del RSLLC, plataforma superior, se constató residuos sin material de cobertura (Fotografía 1). Al respecto Felipe Barraza informó que está pendiente su cubrimiento.

Descripción medio de prueba: Fotografía tomada desde la antigua cancha de secado de lodos, que muestra panorámica del talud oriente del RSLLC, con residuos sin material de cobertura en la esquina sur oriente de la plataforma superior y camino que bordea la cara oriente del relleno, para llegar al patio de invierno desde la cota 840 u 850 aprox. En la zona basal se observa superficie en etapa de habilitación para futura disposición de residuos. En el recuadro se observa sistema de impermeabilización, el cual deberá ser unido a la nueva superficie habilitada para disposición de residuos.

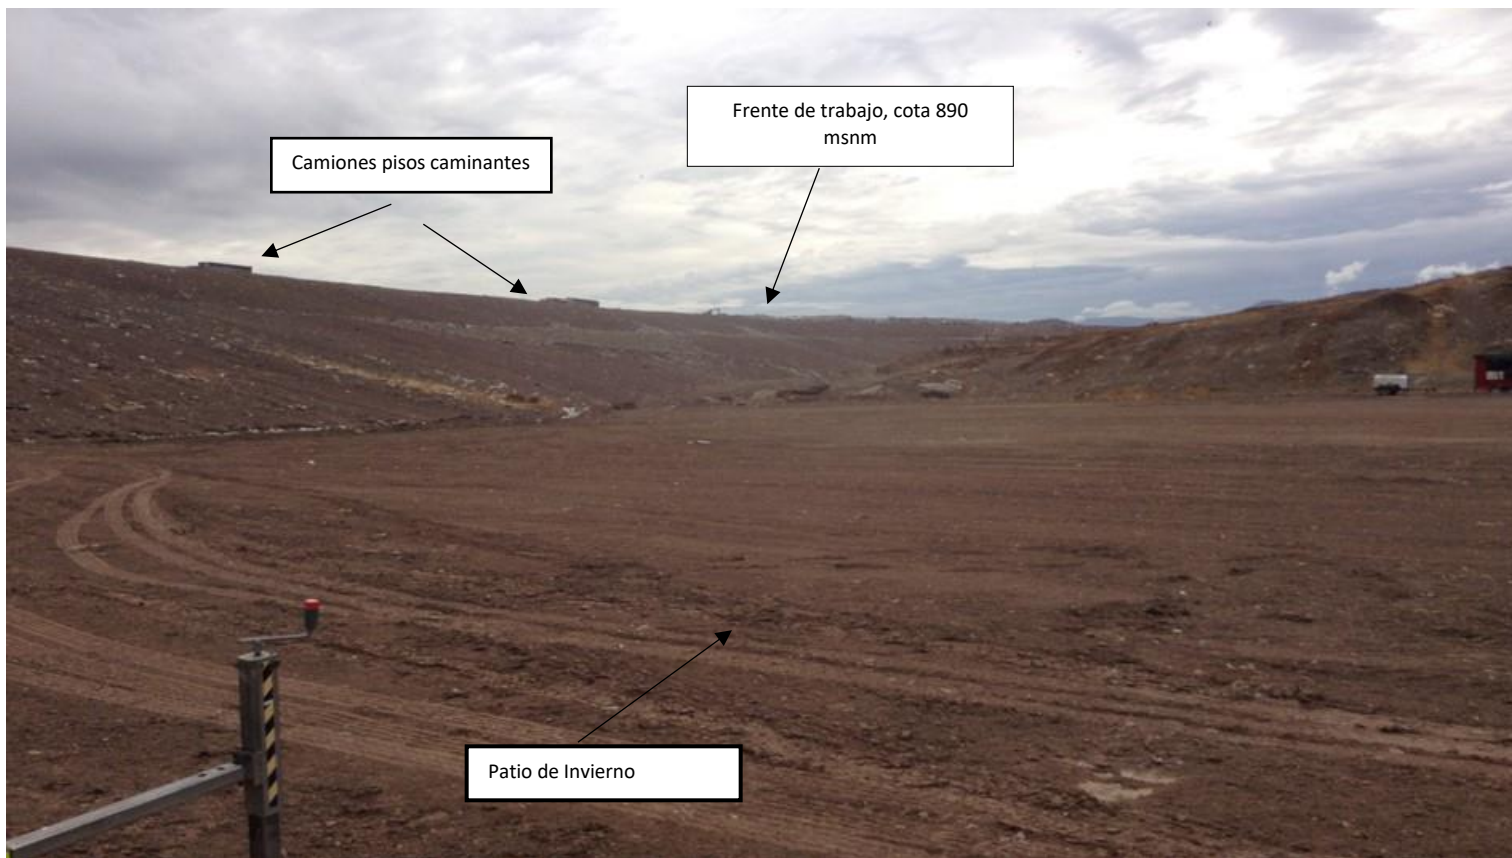
Fotografía 2.

- c. La antigua cancha de secado de lodos, ubicada en el límite oriente del RSLLC; que se encuentra sin residuos, se habilitó como patio de invierno, de acuerdo a lo informado por Felipe Barraza (Fotografía 2). Para acceder a ella, se ha construido un camino que bordea el relleno en su cara oriente, camino que se inicia aproximadamente entre las cotas 840 o 850 msnm, de acuerdo a lo informado por Felipe Barraza. Ante consulta por los residuos descubiertos en el talud de dicho camino, Felipe Barraza informó que para su construcción se tuvo que sacar parte de la cobertura del sector de talud, quedando en esa situación.

Descripción medio de prueba: Fotografía que muestra patio de invierno habilitado (antigua cancha de secado de lodos) y panorámica del talud nororiente del RSLLC, observándose en la esquina nororiente de la plataforma superior del relleno (aprox. cota 890 msnm) parte del frente de trabajo.

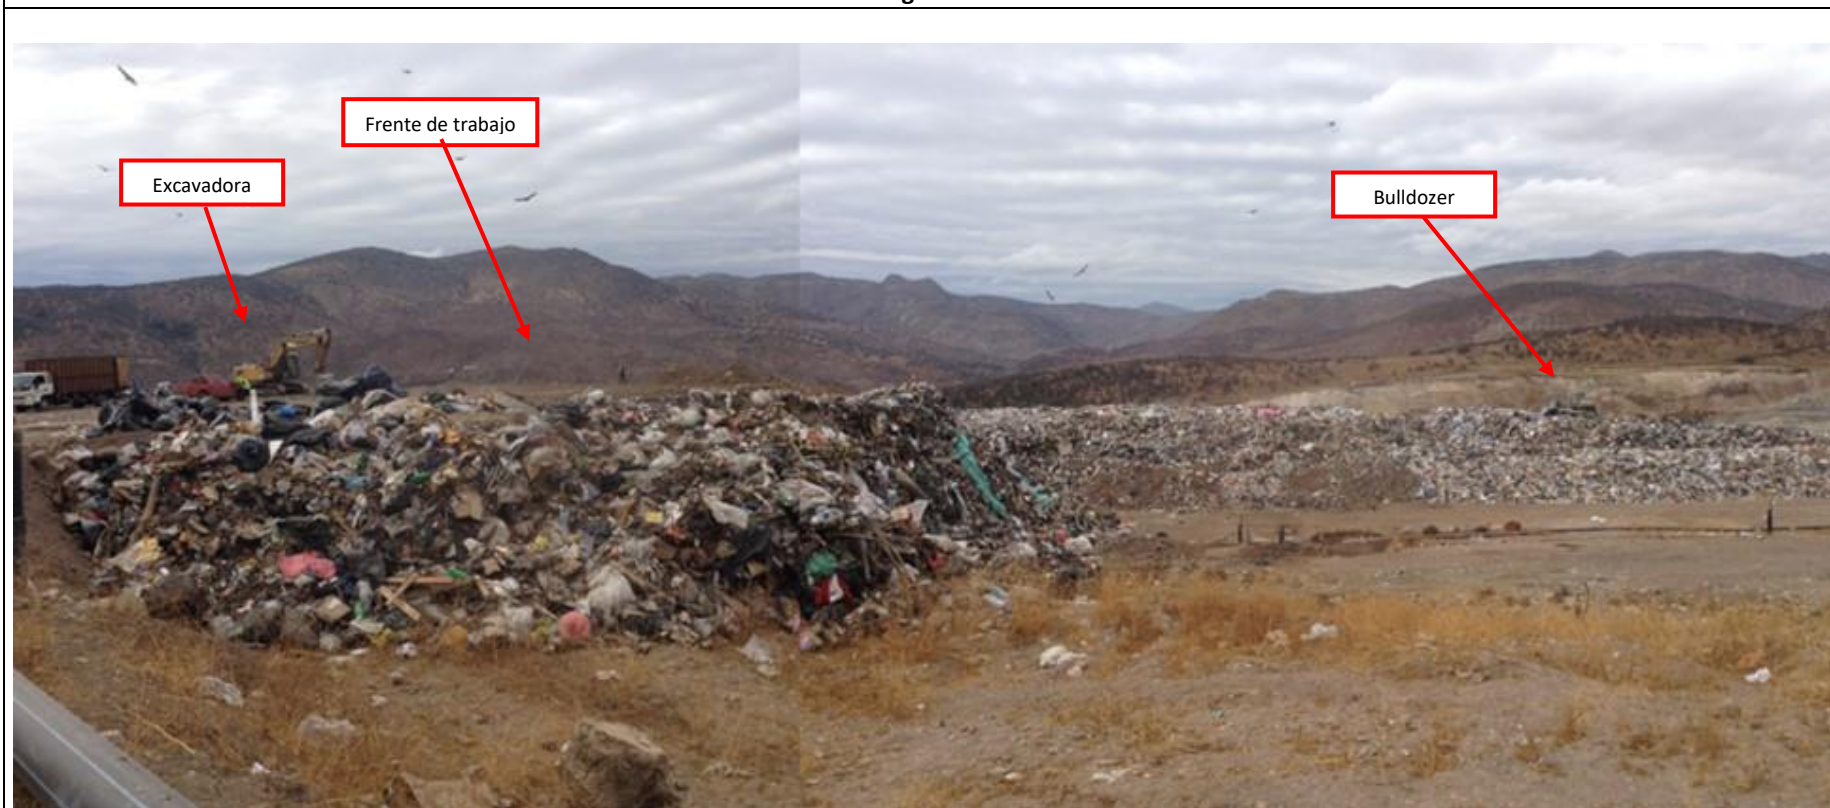
Fotografía 3.

- d. Camino al frente de trabajo, se observó sectores que presentaban residuos descubiertos. En el frente de trabajo, ubicado en la plataforma superior del relleno (esquina nororiental), cota 890 msnm, según informó Felipe Barraza, se verificó descarga de residuos desde 4 camiones pisos caminantes (Fotografías 2 y 3). Se observó que la compactación y cubrimiento de residuos se realizaba con 1 bulldozer y 1 excavadora (Fotografía 3), además de una motoniveladora trabajando en la esquina sur oriente de la plataforma, en que se observó un sector con residuos sin cobertura. Consultado al respecto, Felipe Barraza informó que la maquinaria disponible era 2 bulldozer, 2 excavadoras, 4 tolvas y 1 motoniveladora. Se trabaja en tres (3) turnos de lunes a sábados y el domingo sólo con 1 turno.

Descripción medio de prueba: Panorámica, en base a la superposición de 2 fotografías, que muestra el frente de trabajo ubicado en la plataforma superior del relleno (esquina nororiente), cota 890, con descarga de residuos y presencia de 1 excavadora y 1 bulldozer compactando residuos.

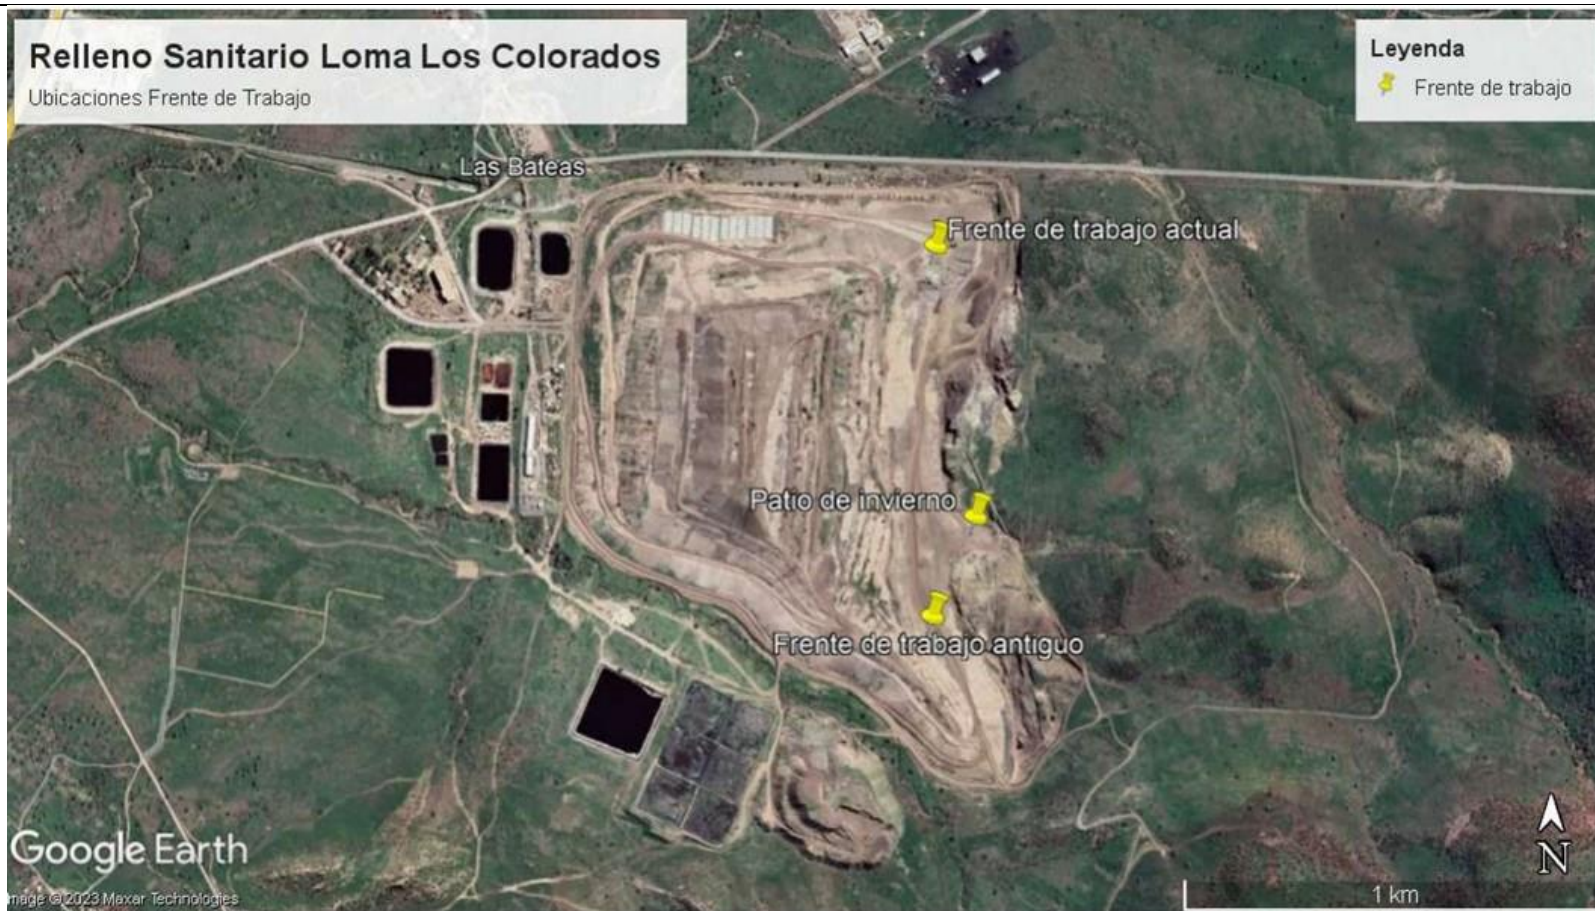
Figura 3.

- f. Del examen de información (ID1), en base a Archivo KMZ e imagen remitida por el titular, se pudo verificar los sectores del RSLLC utilizados, como actual frente de trabajo y el antiguo, que en la inspección de fecha 23-05-2023 presentaba residuos sin cobertura (Figura 3). También se informó que se ha realizado la cobertura del frente de trabajo, ubicado en la esquina suroriental del RSLLC (Figura 4), quedando pendiente la cobertura de los residuos que se encuentran en el camino que bordea la cara oriente del relleno, entre la cota 840 u 850 aprox. y el acceso al patio de invierno, para lo cual el titular señala inconvenientes de tipo técnicos por la impermeabilización allí existente, señalando que quedará a la espera de la impermeabilización de la nueva celda.

Descripción del medio de prueba: Imagen que muestra la ubicación del actual frente de trabajo del RSLLC (esquina nororiente) y del antiguo frente de trabajo (esquina suroriente), que presentaba sectores con residuo sin material de cobertura. **(Fuente:** Imagen del titular, adjunta a la carta de KDM del 02-06-2023 (ID1)).

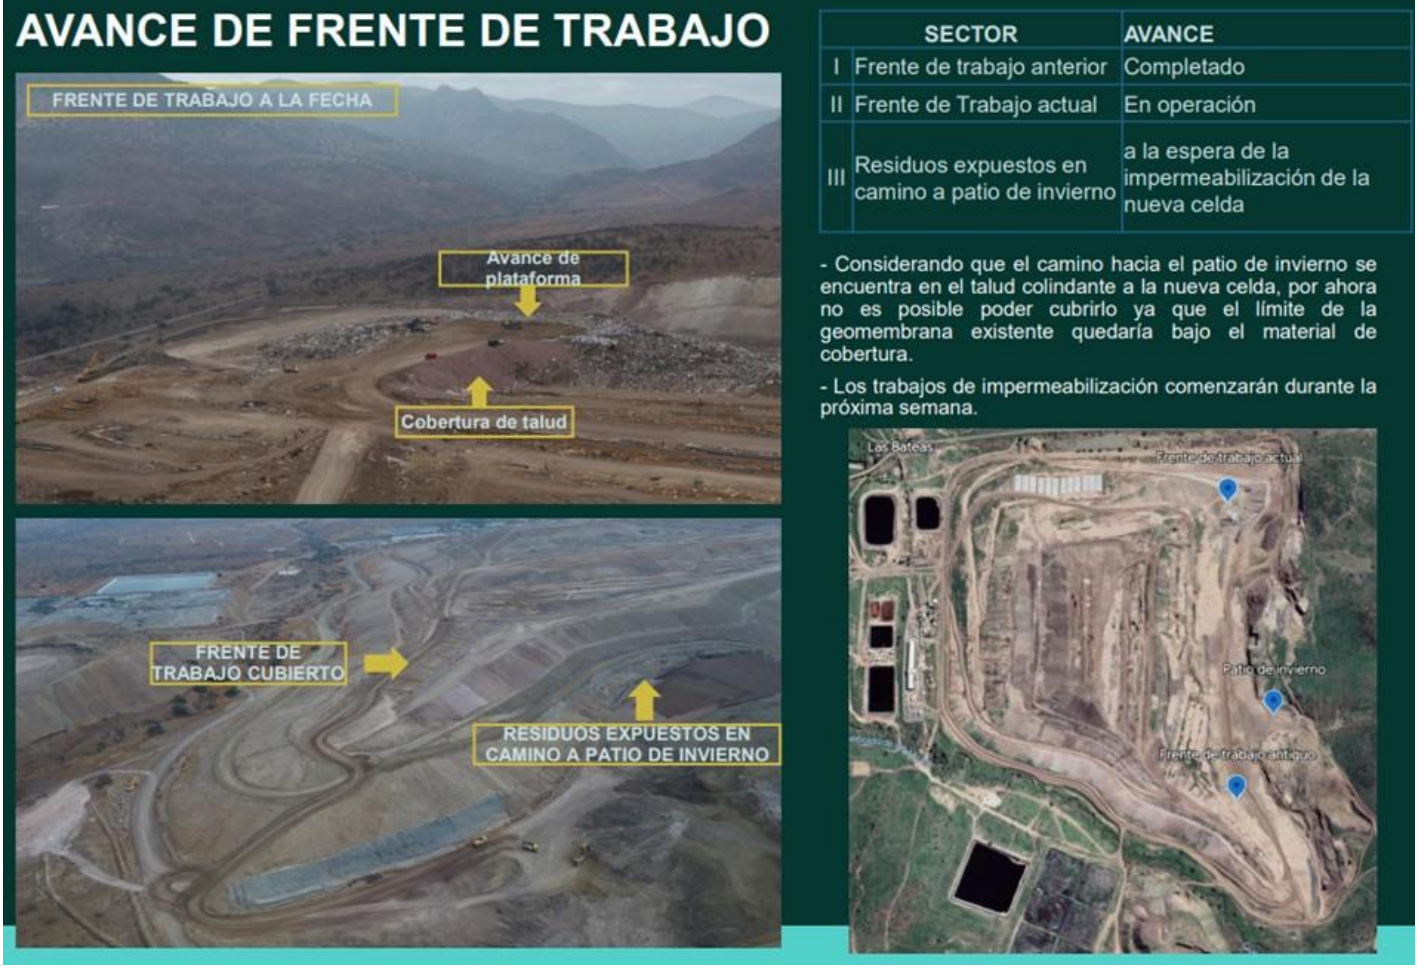
Figura 4.

Descripción del medio de prueba: Imagen que muestra los trabajos realizados para cubrir residuos sin material de cobertura y la planificación de dichos trabajos (**Fuente:** Imagen del titular, adjunta a la carta de KDM del 02-06-2023 (ID1)).

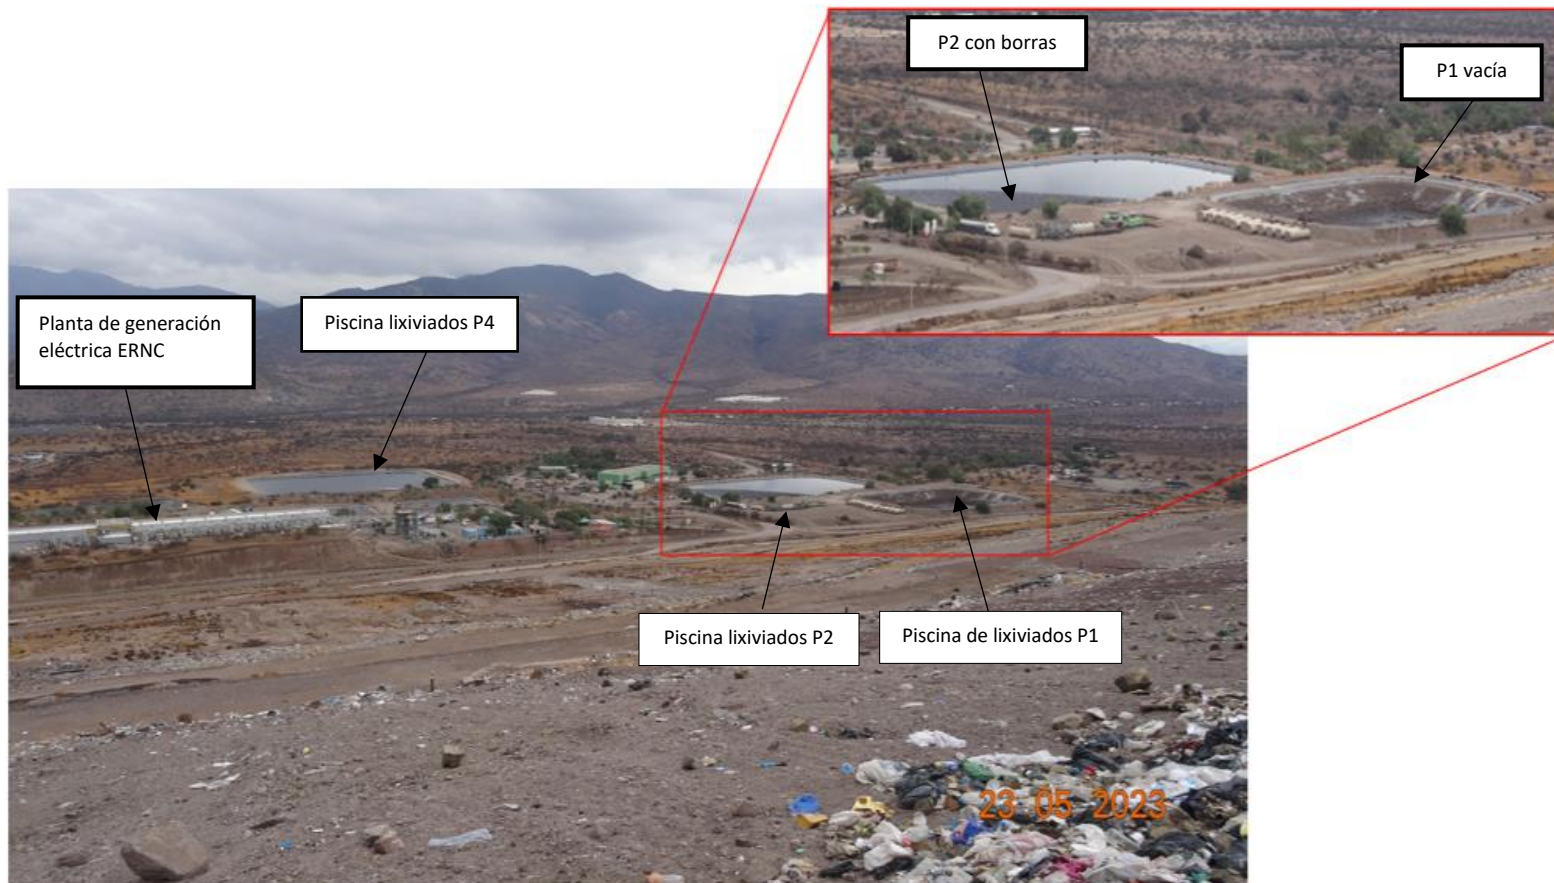
Fotografía 5.

- b. Desde la plataforma superior del RSLC se tuvo una panorámica de las piscinas de lixiviados P1, P2, P3 y P4. En la dirección sur la panorámica de la piscina P3, muestra que tiene capacidad disponible para acopiar lixiviados (Fotografía 4). Felipe Barraza informó que tenía una altura de 3 metros, entre el espejo de agua y el hombro de dicha piscina. En la dirección poniente se tuvo la panorámica de las piscinas P1, P2 y P4, observándose que la P1 se encuentra sin líquidos en su interior, ante lo cual Felipe Barraza señaló que se le realizará limpieza y reparación de un paño, y la P2 con presencia de lixiviados y material sólido flotando, similar a borras. Desde este lugar se observó que la piscina P4, tenía lixiviados en su interior (Fotografía 5).

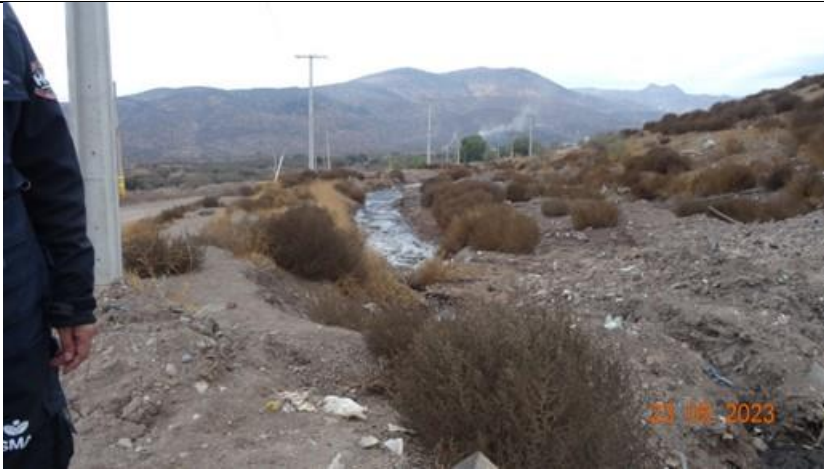
Fotografía 6.

- c. En el pie del talud (sector norponiente del RSLC) se observó que los lixiviados escurren a través de canalización (Fotografías 6 y 7), informándose al equipo de fiscalización que los lixiviados son retirados del relleno mediante tuberías instaladas en la base del relleno sanitario, recogiendo los líquidos del sector sur y norte de la masa de residuos, para su posterior conducción mediante 2 ductos a la cámara sumidero (Fotografía 8), en la cual existe caudalímetro para medir los ingresos de los lixiviados, con registros que pueden ver en línea (Fotografía 9). El flujo proveniente del sector sur presentaba características de barro de coloración negra (Fotografía 7), ante lo cual Felipe Barraza informó que se debe a un aditivo (polímero), antiguamente utilizado en el proceso de tratamiento de lodos, cuando se trajeron los lodos de la PTAS La Farfana.

Descripción Medio de Prueba: Pie del talud norponiente del RSLLC, con lixiviados que escurren a través de canalización desde el sector norte de la masa de residuos

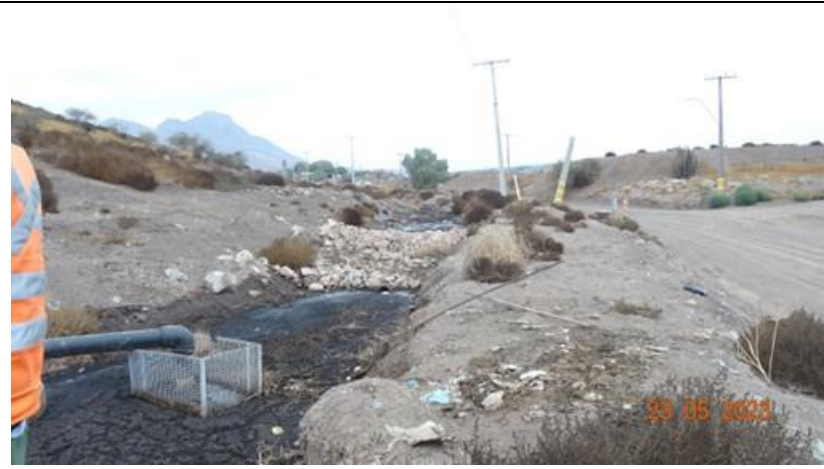
Fotografía 7.

Descripción Medio de Prueba: Pie del talud norponiente del RSLLC, con lixiviados que escurren a través de canalización desde el sector sur de la masa de residuos

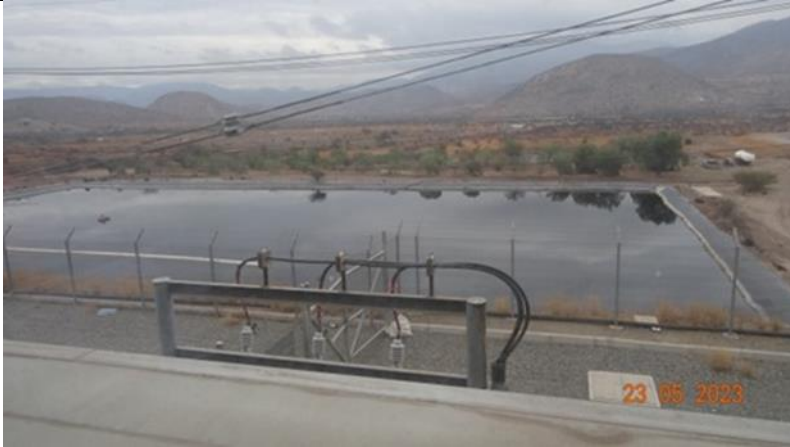
Fotografía 10.

- d. Desde la central ERNC (Energía Renovable No Convencional), que realiza el tratamiento del biogás generado por el RSLLC, se tuvo una vista panorámica de la PTL y la piscina de lixiviados (denominada P5) (Fotografía 10).

Descripción Medio de Prueba: Vista de la piscina de lixiviados, denominada P5 de la PTL.

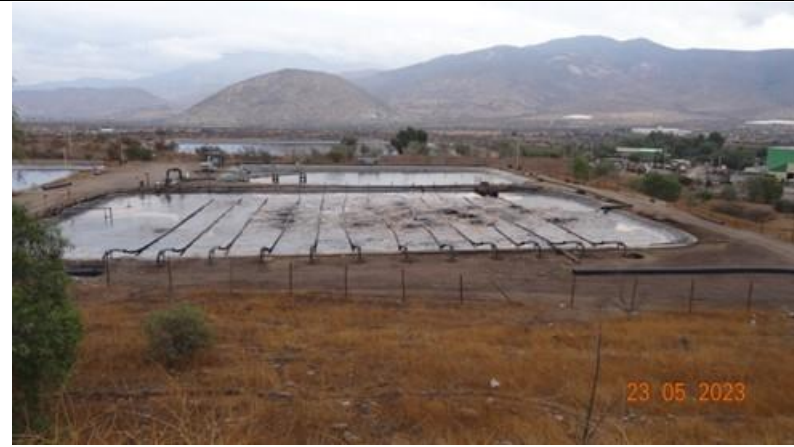
Fotografía 11.

- e. En la PTL, se verificó que los reactores anóxico y aeróbico se encontraban funcionando (Fotografía 11), con su sistema de bombeo instalado y operando y, entre ambos, existe tubería que los conecta, para impedir rebalses. El reactor aeróbico tenía sensor de nivel y en su costado un sistema habilitado para la aplicación de antiespumantes. También se mostró las mejoras introducidas al sistema de piping (Fotografía 12). La Unidad de Ultrafiltración se encontraba en proceso de limpieza de filtros. Felipe Barraza informó que llegarán nuevos filtros desde China.

Descripción Medio de Prueba: Panorámica que muestra el funcionamiento de los reactores anóxico y aeróbico de la PTL.

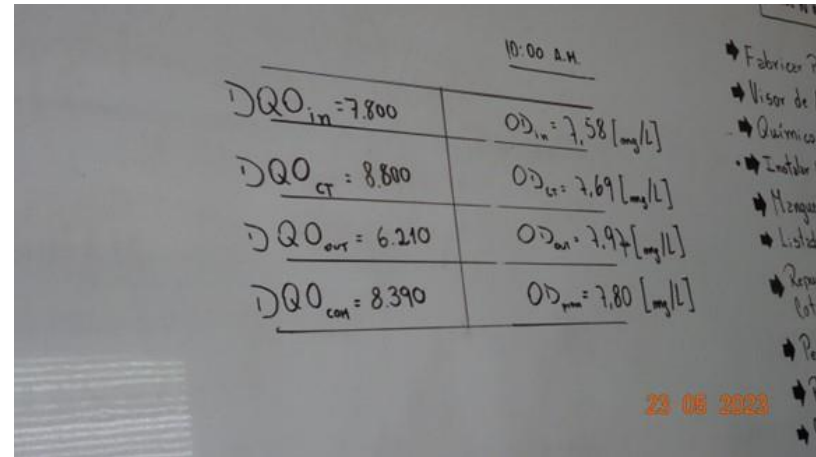
Fotografía 13.

- f. En laboratorio se observó en pizarra del titular valores de algunos parámetros de control de proceso de la PTL; Sólidos cuyo valor aprox. es 9.000 mg/l, DQO: 8.000 mg/l y ODTot: 8mg/l (Fotografía 13).

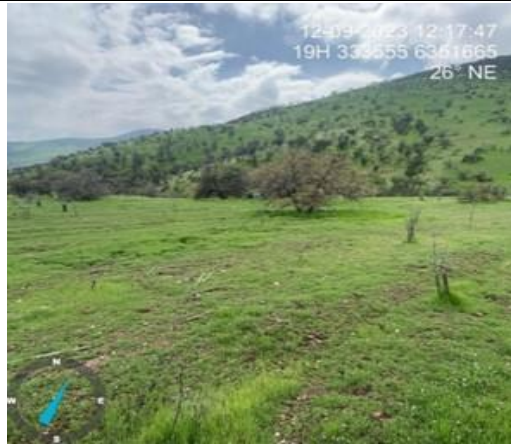
Fotografía 14.

Descripción Medio de Prueba: Fotografía tomada por CONAF, del estado general de la reforestación, con la mayoría de los ejemplares con su follaje seco y muerto.

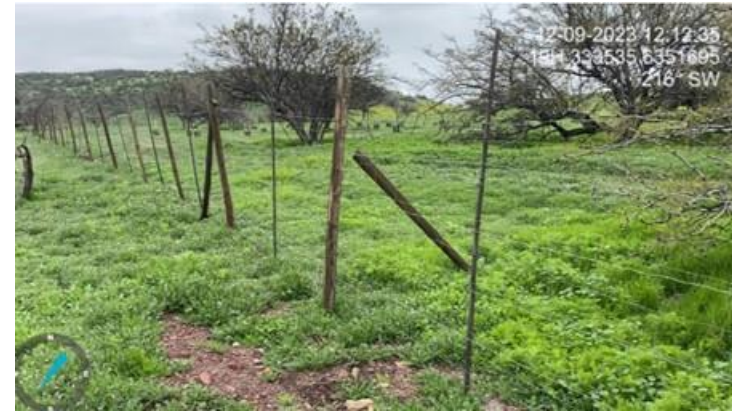
Descripción Medio de Prueba: Fotografía tomada por CONAF, en que se observa estado del cerco perimetral, conforme a lo establecido en el PMOC.

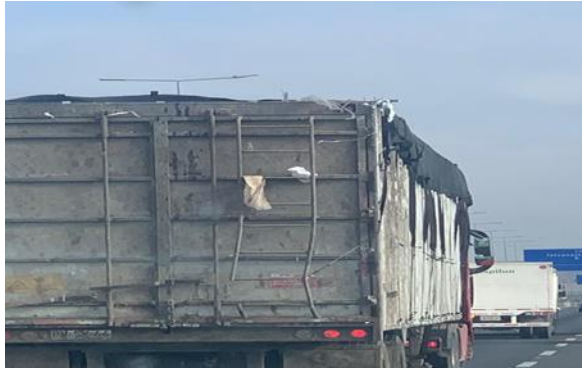
Fotografía 18.

Descripción Medio de Prueba: Fotografía de la denuncia, que muestra camión contenedor, en dirección al RSLLC, botando residuos en la Ruta 5 con encarpe defectuoso.

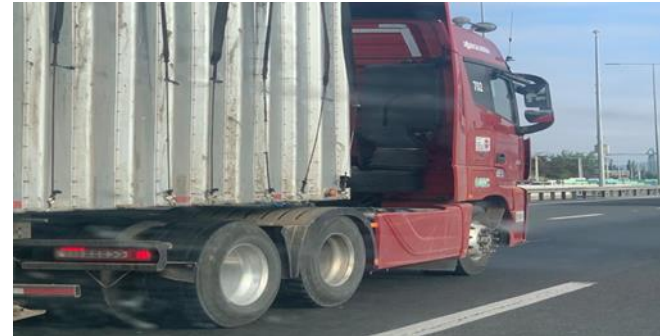
Descripción Medio de Prueba: Fotografía lateral del camión de la Fotografía anterior, en que se observa la placa patente RTRX-69.

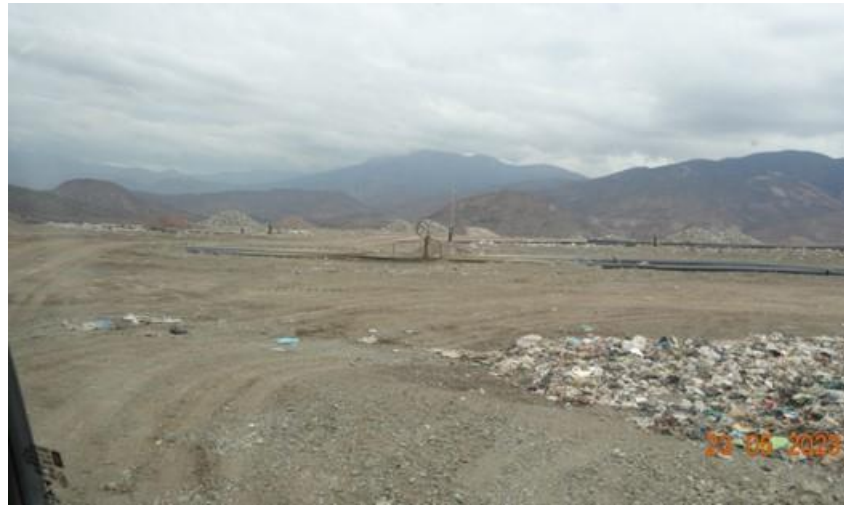
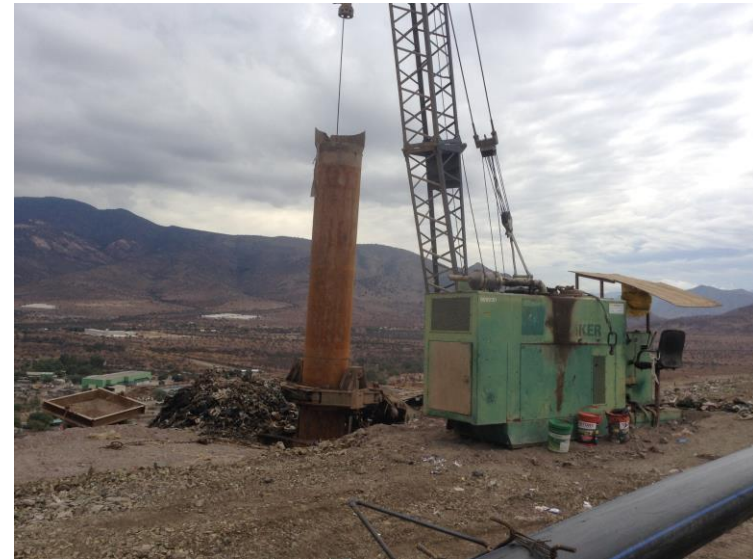
**Fotografía 23.**

- a. Durante la inspección ambiental efectuada el día 23-05-2023, en la plataforma superior del RSLLC se observó la presencia de chimeneas de biogás conectadas a sistema de extracción (Fotografía 22), que llega a la planta de tratamiento térmico (Central ERNC), en base a tuberías de HDPE, observándose en algunas la salida de espuma mezcla de biogás y lixiviados. Algunas chimeneas, por ser recientes, no estaban conectadas al sistema de extracción. En el costado poniente de la plataforma, se observó la construcción de pozo de extracción de biogás, en base a maquinaria pilotera (Fotografía 23).
