## **INFORME TÉCNICO DE FISCALIZACIÓN AMBIENTAL**

**CENTRO LA CASONA (ALAS)**

**DFZ-2023-2024-VII-RCA**

**NOVIEMBRE 2023**

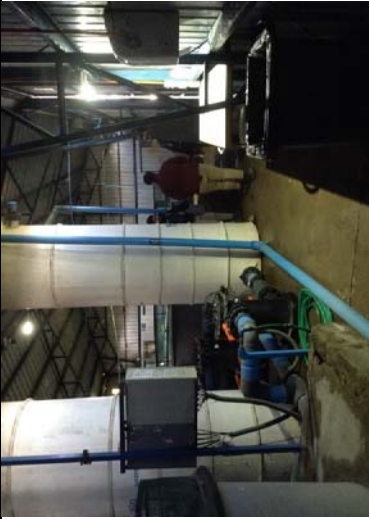
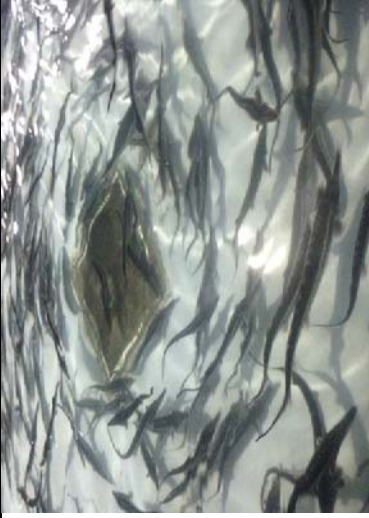
| Registros | | | | | |
|---|---|---|---|---|---|
| <b>Fotografía 1.</b><br><b>Coordenadas UTM DATUM WGS84 HUSO 19</b><br><b>Descripción del medio de prueba:</b> Hatchery (galpón que contiene 3 salas, incluida una de incubación). | | | <b>Fotografía 2.</b><br><b>Coordenadas UTM DATUM WGS84 HUSO 19</b><br><b>Descripción del medio de prueba:</b> Hatchery. | | |

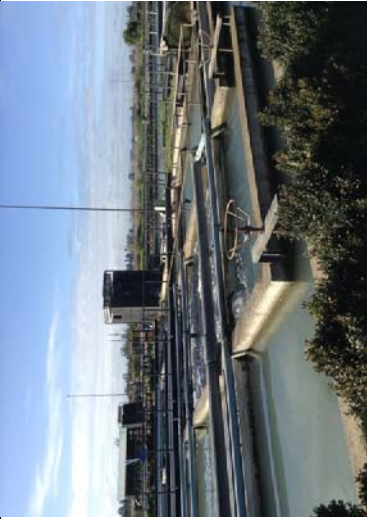
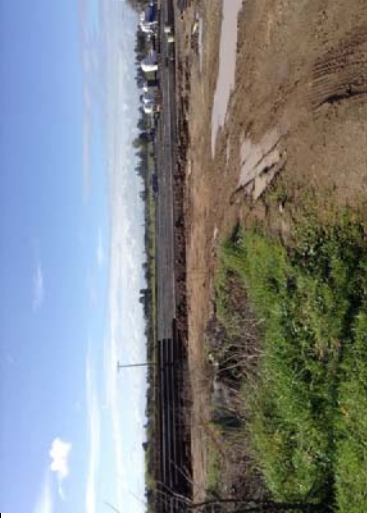
| Registros | | | | | |
|---|---|---|---|---|---|
| <b>Fotografía 3.</b><br><b>Coordenadas UTM DATUM WGS84 HUSO 19</b><br><b>Descripción del medio de prueba:</b> lagunas de engorda. | | | <b>Fotografía 4.</b><br><b>Coordenadas UTM DATUM WGS84 HUSO 19</b><br><b>Descripción del medio de prueba:</b> lagunas en construcción. | | |

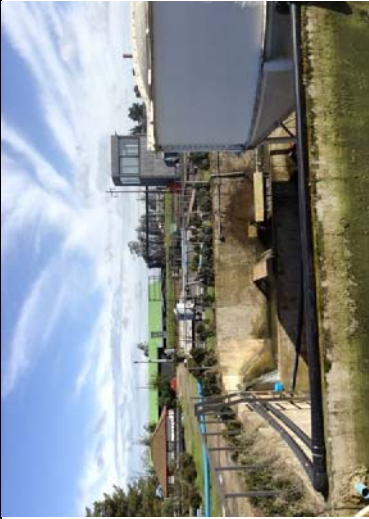
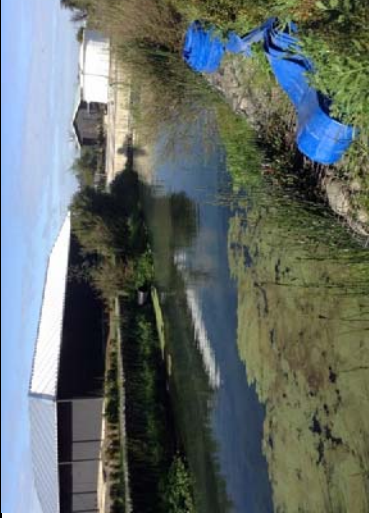
| Registros | | | | | |
|---|---|---|---|---|---|
| <b>Fotografía 5.</b><br> | <b>Fecha:</b> 07-09-2023<br><b>Coordenadas UTM DATUM WGS84 HUSO 19</b><br><b>Norte:</b> 5.998.513<br><b>Este:</b> 247.742 | <b>Fecha:</b> 07-09-2023<br><b>Coordenadas UTM DATUM WGS84 HUSO 19</b><br><b>Norte:</b> 5.998.513<br><b>Este:</b> 247.742 | <b>Fotografía 6.</b><br> | <b>Descripción del medio de prueba:</b> sistema de tratamiento de efluentes. | <b>Descripción del medio de prueba:</b> estanque de aguas del sistema de tratamiento de efluentes. |

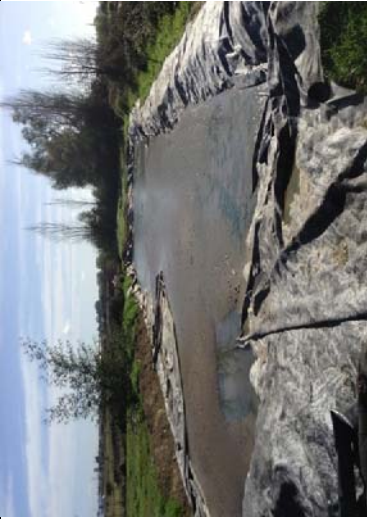
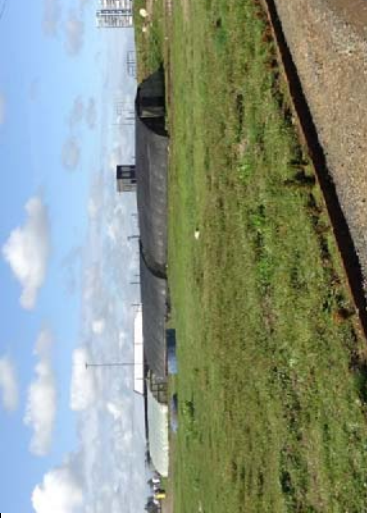
| Registros | | | | | |
|---|---|---|---|---|---|
| <b>Fotografía 7.</b><br> | <b>Fecha:</b> 07-09-2023<br><b>Coordenadas UTM DATUM WGS84 HUSO 19</b><br><b>Norte:</b> 5.998.590<br><b>Este:</b> 247.774 | <b>Fecha:</b> 07-09-2023<br><b>Coordenadas UTM DATUM WGS84 HUSO 19</b><br><b>Norte:</b> 5.998.582<br><b>Este:</b> 247.689 | <b>Fotografía 8.</b><br> | <b>Descripción del medio de prueba:</b> lodos en proceso de secado. | <b>Descripción del medio de prueba:</b> invernadero de plantas y árboles. |

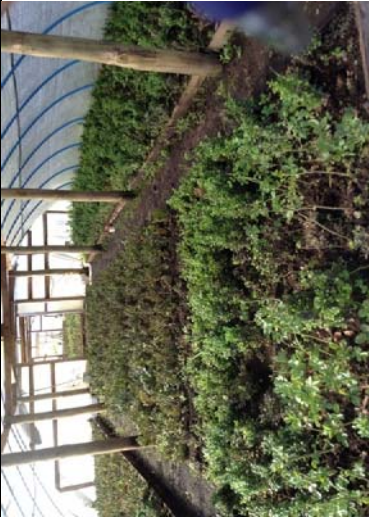
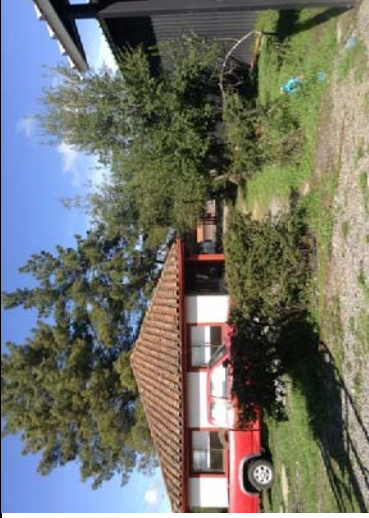
| Registros | | | | |
|---|---|---|---|---|
| | | Fotografía 10. | | |

| Registros | | | | |
|---|---|---|---|---|
| | | Descripción del medio de prueba: invernadero de plantas y árboles. | | |

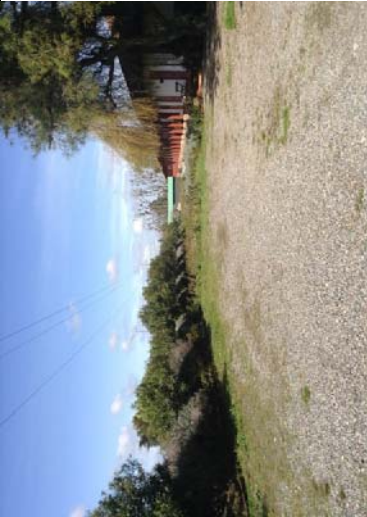
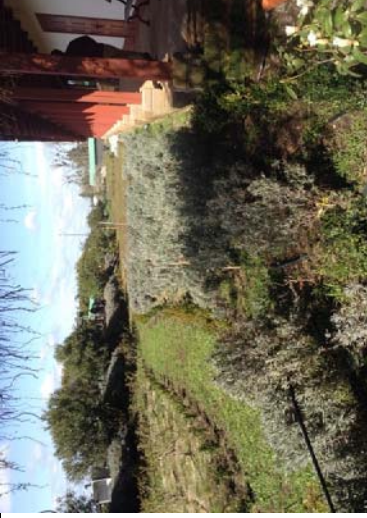
| Registros | | | | |
|---|---|---|---|---|
| | | Fotografía 11. | | |

| Registros | | | | |
|---|---|---|---|---|
| | | Descripción del medio de prueba: áreas verdes y cortinas vegetales. | | |

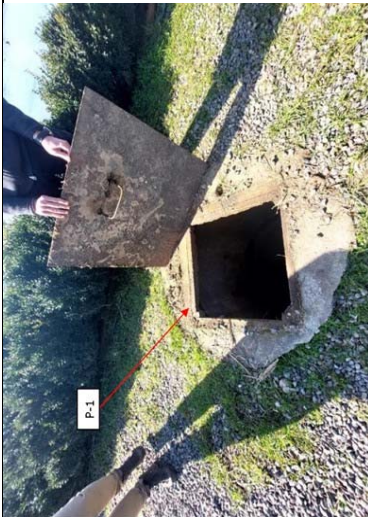
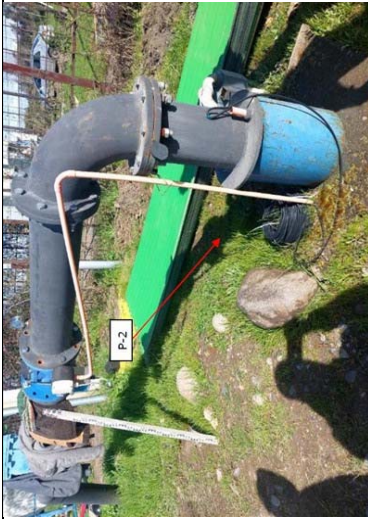
| Registros | | | | | | | |
|---|---|---|---|---|---|---|---|
| | | Descripción del medio de prueba: fuente de agua N°1. | | Descripción del medio de prueba: fuente de agua N°2. | | | |
