**INFORME TÉCNICO DE FISCALIZACIÓN AMBIENTAL
PROGRAMA RCA 2023**

DFZ-2023-685-VIII-RCA

**RELLENO SANITARIOCEMARC
(UF 3858)**

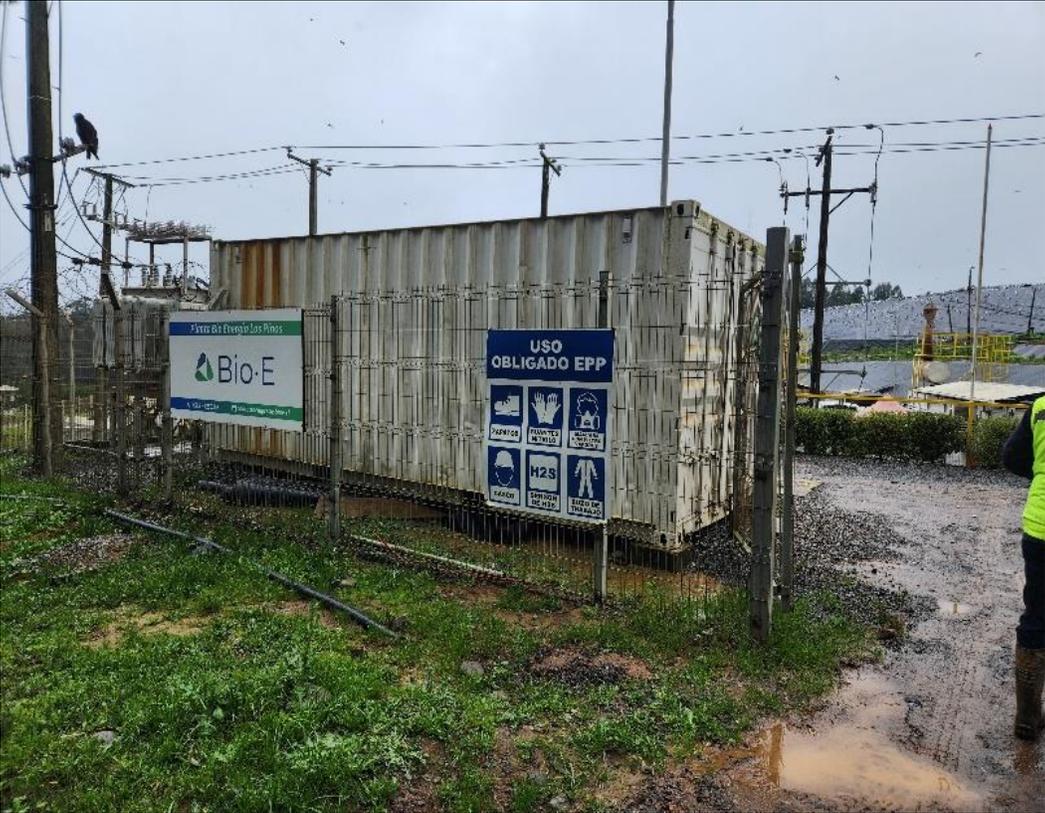
En este lugar se observó la planta para la generación de energía eléctrica a partir de biogás extraído del relleno sanitario, mediante un sistema de conducción (tuberías) y de tiro forzado (succión), a una tasa de 2.000 m³/h. En el lugar, también se observa una chimenea de respaldo en caso de contingencia de la planta. (Fotografías 1 y 2).

Fotografía 1.	Fecha: 22-08-2023	
Coordenadas UTM DATUM WGS84 HUSO 18	Norte: 5929313.91 m S	Este: 681635.99 m E
Descripción del medio de prueba: Planta para la generación de energía eléctrica a partir de Biogás extraído del relleno sanitario mediante un sistema de conducción (tuberías) y tiro forzado (succión)

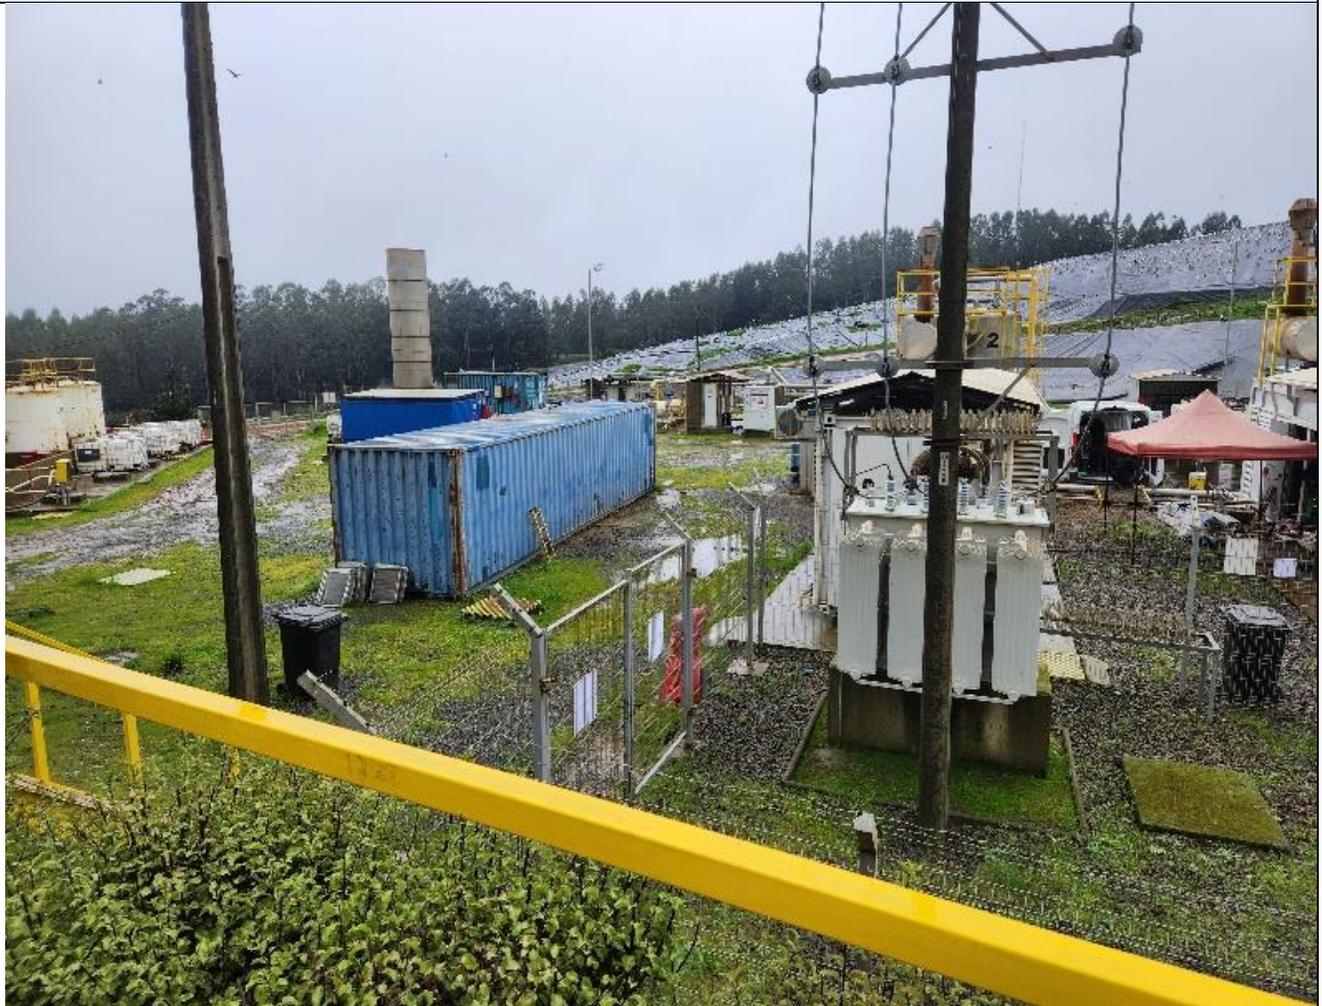
Fotografía 2.	Fecha: 22-08-2023	
Coordenadas UTM DATUM WGS84 HUSO 18	Norte: 5929313.91 m S	Este: 681635.99 m E
Descripción del medio de prueba: Planta para la generación de energía eléctrica a partir de Biogás extraído del relleno sanitario mediante un sistema de conducción (tuberías) y tiro forzado (succión)

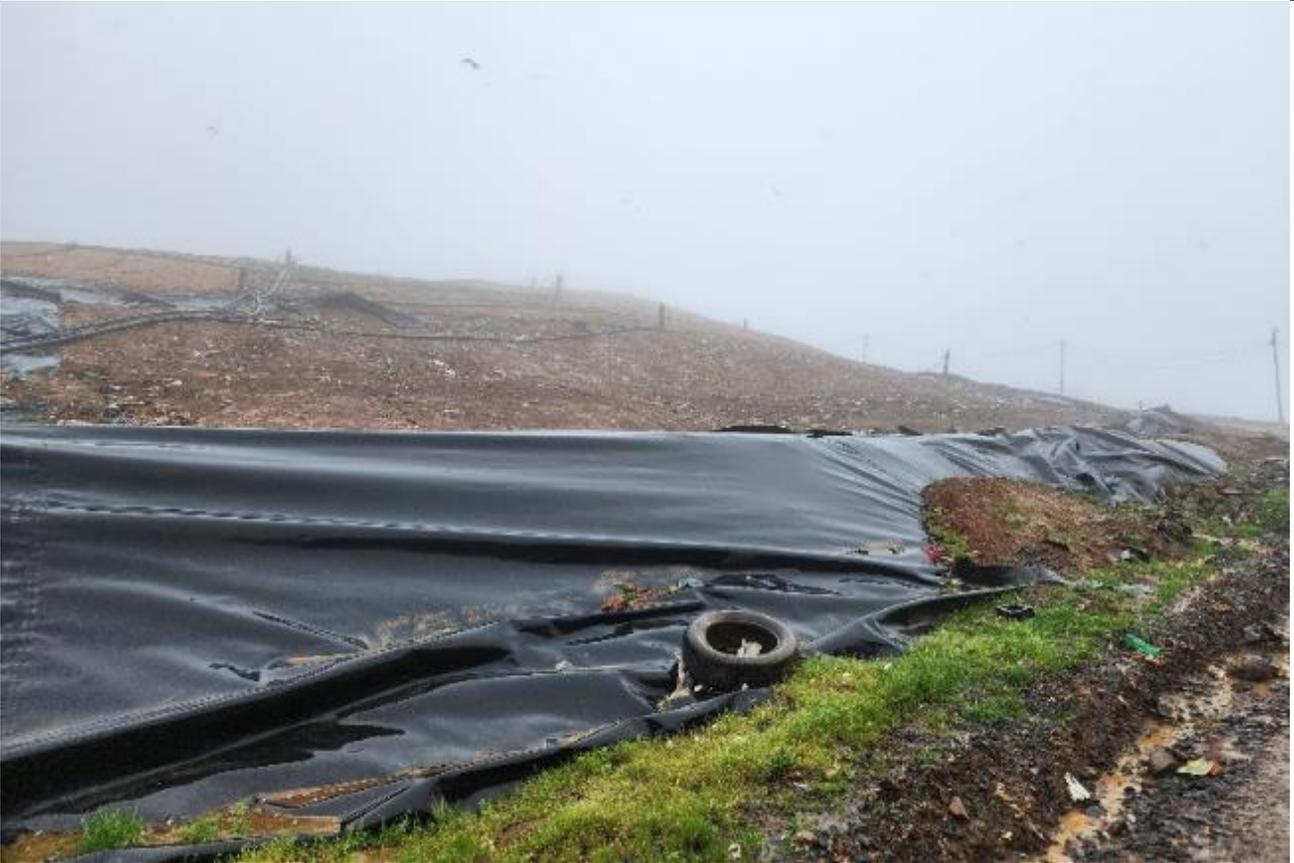
En este sector se observó que la masa de residuos cuenta con una cobertura parcial de lámina de HDPE; la cual se desprendió en algunos sectores debido a los vientos producto del sistema frontal en curso, y del sistema de extracción de biogás (Fotografía 3). En estos sectores se observan pendientes suaves, menores a 1:3 (Fotografía 4).

Fotografía 3.	Fecha: 22-08-2023	
Coordenadas UTM DATUM WGS84 HUSO 18	Norte: 5929359.11 m S	Este: 681662.17 m E
Descripción del medio de prueba: Zona central del relleno sanitario, la cual se observa con una cobertura parcial de lámina de HDPE y sistema de extracción de biogás.

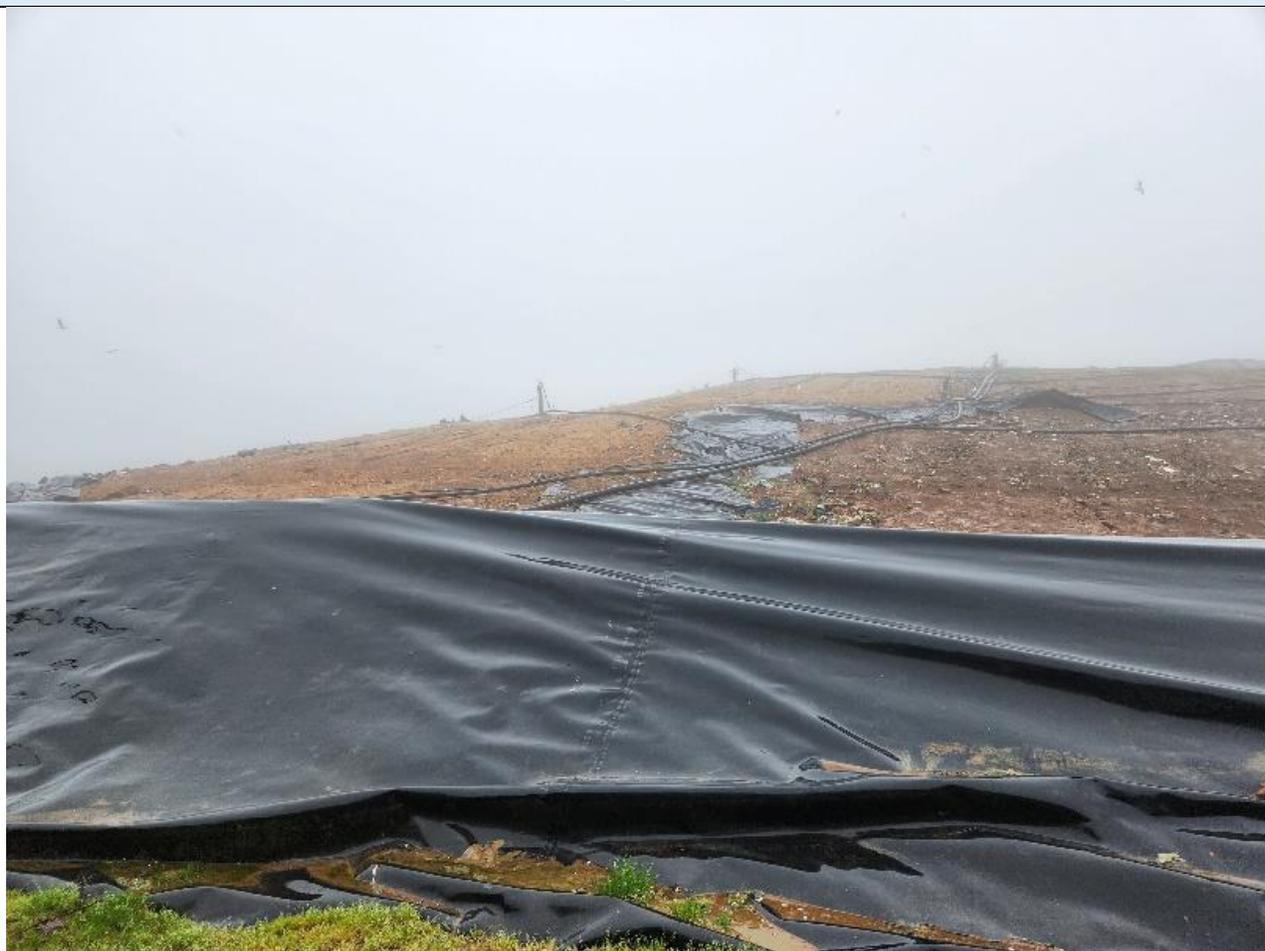
Fotografía 4.	Fecha: 22-08-2023	
Coordenadas UTM DATUM WGS84 HUSO 18	Norte: 5929359.11 m S	Este: 681662.17 m E
Descripción del medio de prueba: Zona central del relleno sanitario, la cual se observa con una cobertura parcial de lámina de HDPE y sistema de extracción de biogás.

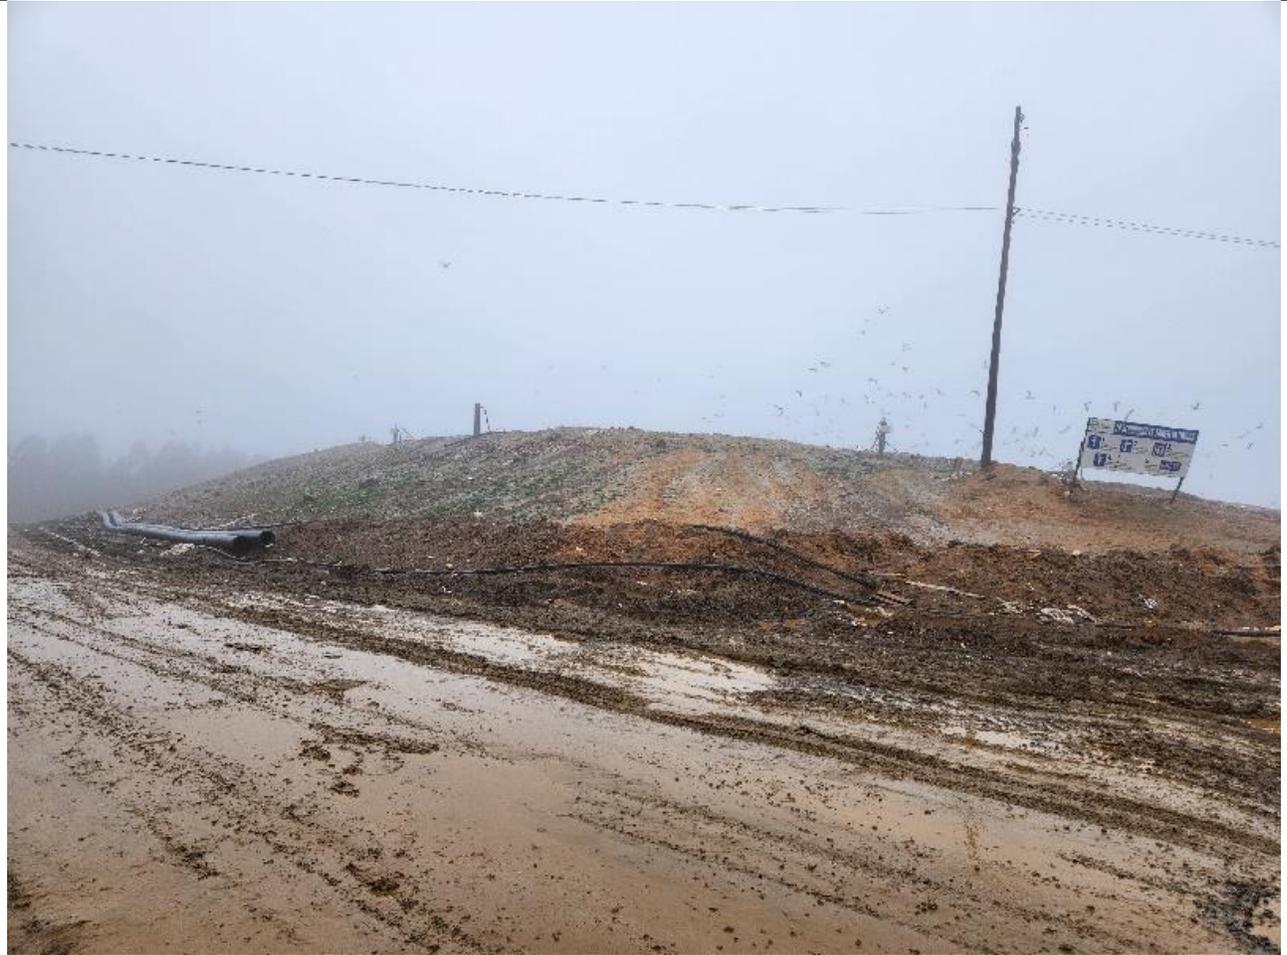
En sector más elevado del relleno sanitario, también denominado coronamiento, se observa una zona con cobertura de tierra sobre los residuos. Este sector no presenta lámina de HDPE de cobertura, y es donde se encuentra actualmente el frente de trabajo (Fotografía 5).

Fotografía 5.	Fecha: 22-08-2023	
Coordenadas UTM DATUM WGS84 HUSO 18	Norte: 5929185.47 m S	Este: 681837.90 m E
Descripción del medio de prueba: Sector de coronamiento, no presenta lámina de HDPE de cobertura.

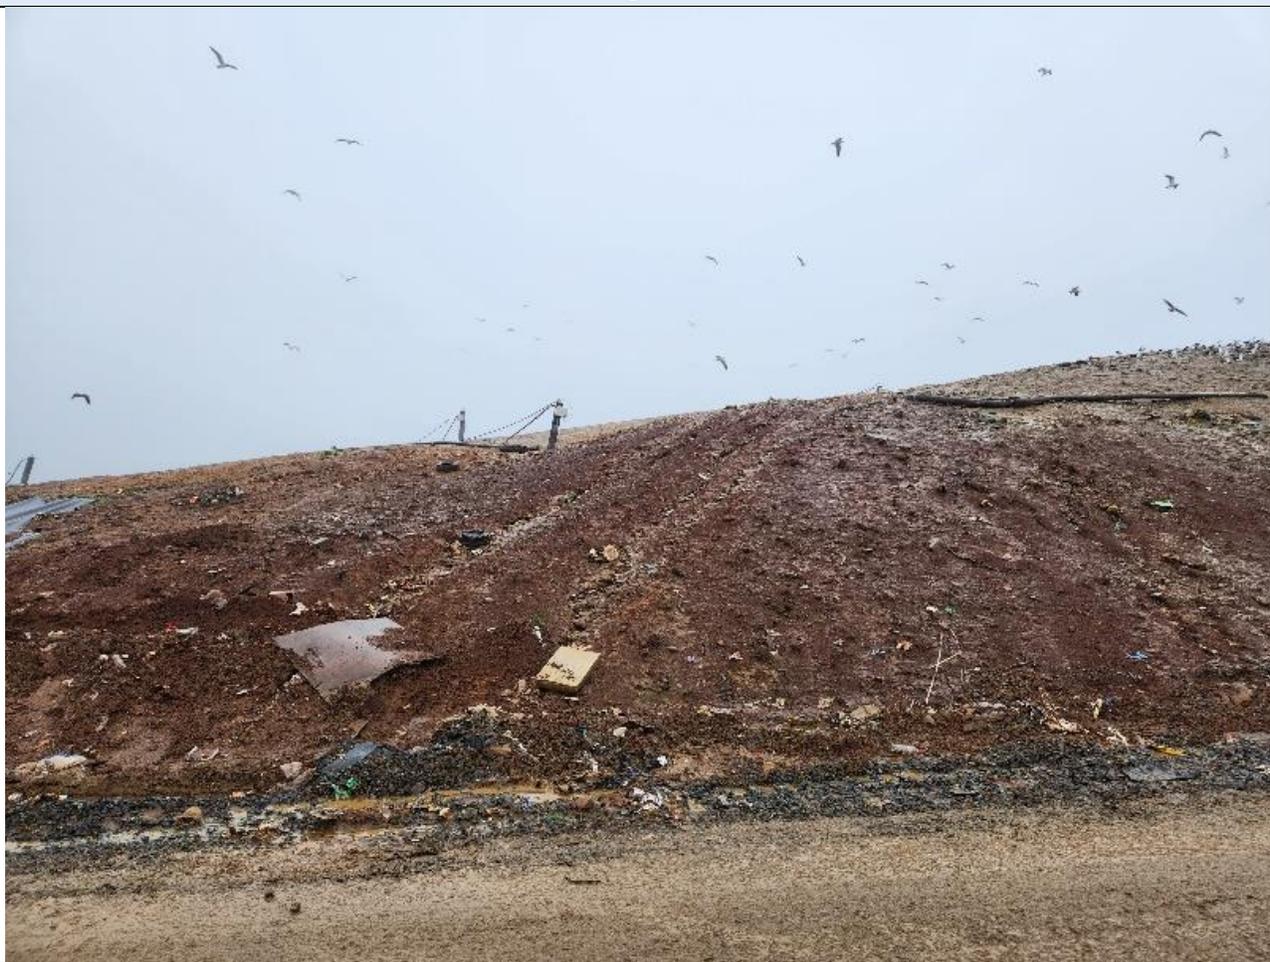
En este sector se observan líneas de conducción de biogás y cabezales del sistema de succión (Fotografía 6).

Fotografía 6.	Fecha: 22-08-2023	
Coordenadas UTM DATUM WGS84 HUSO 18	Norte: 5929185.47 m S	Este: 681837.90 m E
Descripción del medio de prueba: Líneas de conducción de biogás y cabezales del sistema de succión.

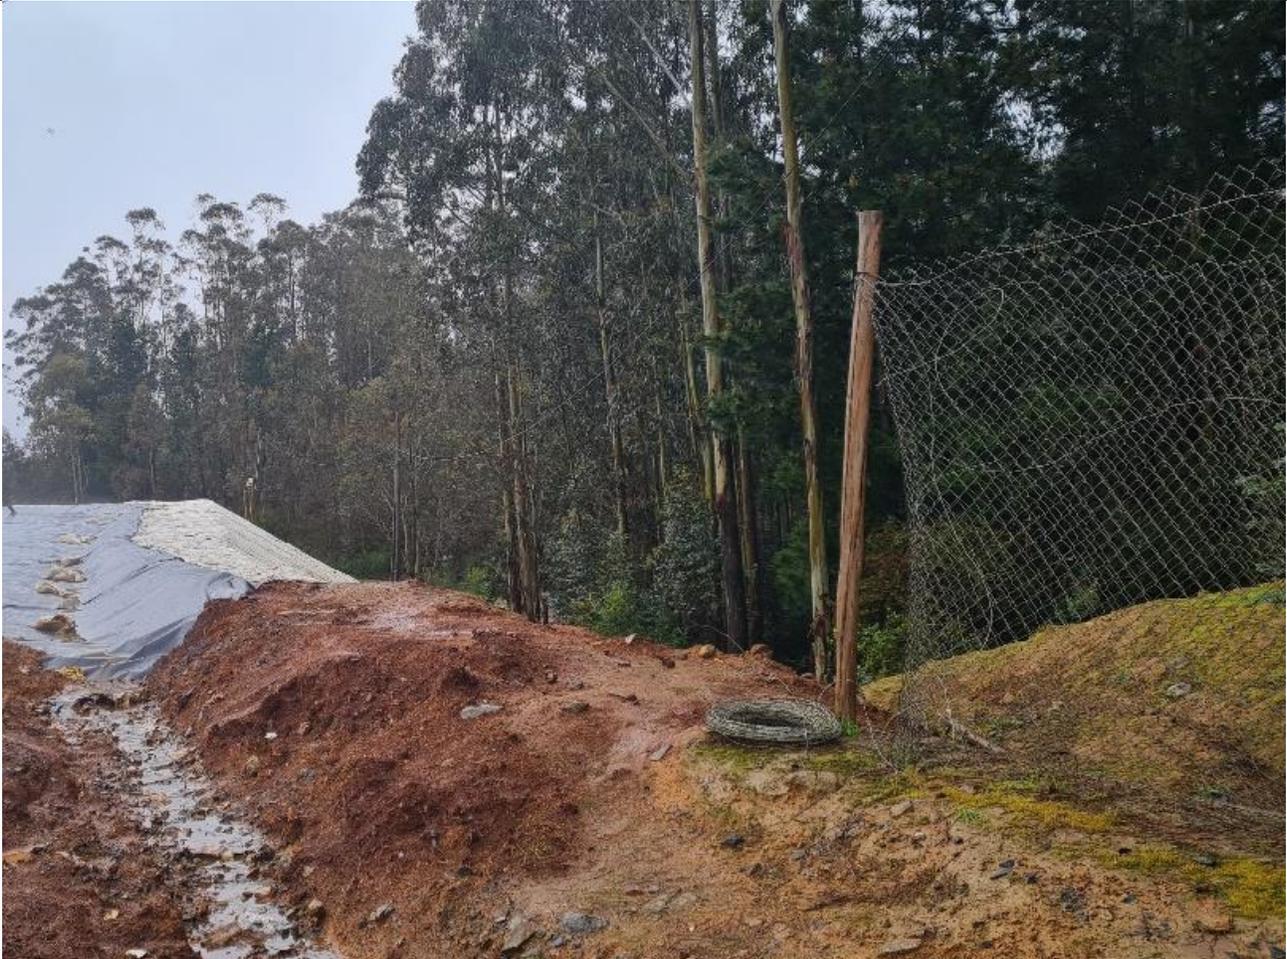
Se observó un sector que se encontraba desprovisto de cerco perimetral en aproximadamente 50 metros lineales. El Sr. Rodríguez indicó que esta contingencia se debe a que los postes del cerco fueron derribados por membrana HDP que voló por los vientos del último temporal. Además, se observó que en un sector los cercos tenían aberturas en su parte inferior (Fotografía 7 y 8).

Fotografía 7.	Fecha:	
Coordenadas UTM DATUM WGS84 HUSO 18	Norte: 5929070 m S	Este: 681600 m E
Descripción del medio de prueba: Sector donde se constató la inexistencia de cerco perimetral en aproximadamente 50 metros de largo.

Respecto de lo observado en la actividad de fiscalización en cuanto al cercado perimetral del relleno, el titular informó la reposición del cerco dañado, entregando los medios de verificación correspondientes a fotografías fechadas y georeferenciadas, las cuales se presentan en los registros Fotografías 18 y 19. Sin perjuicio de lo indicado, el SAG señala que el cerco debiera encontrarse soterrado al menos 50 cm para evitar la entrada de animales al depósito, sin embargo, esto no se encuentra contenido como una exigencia en los instrumentos de carácter ambiental vigente de la UF.

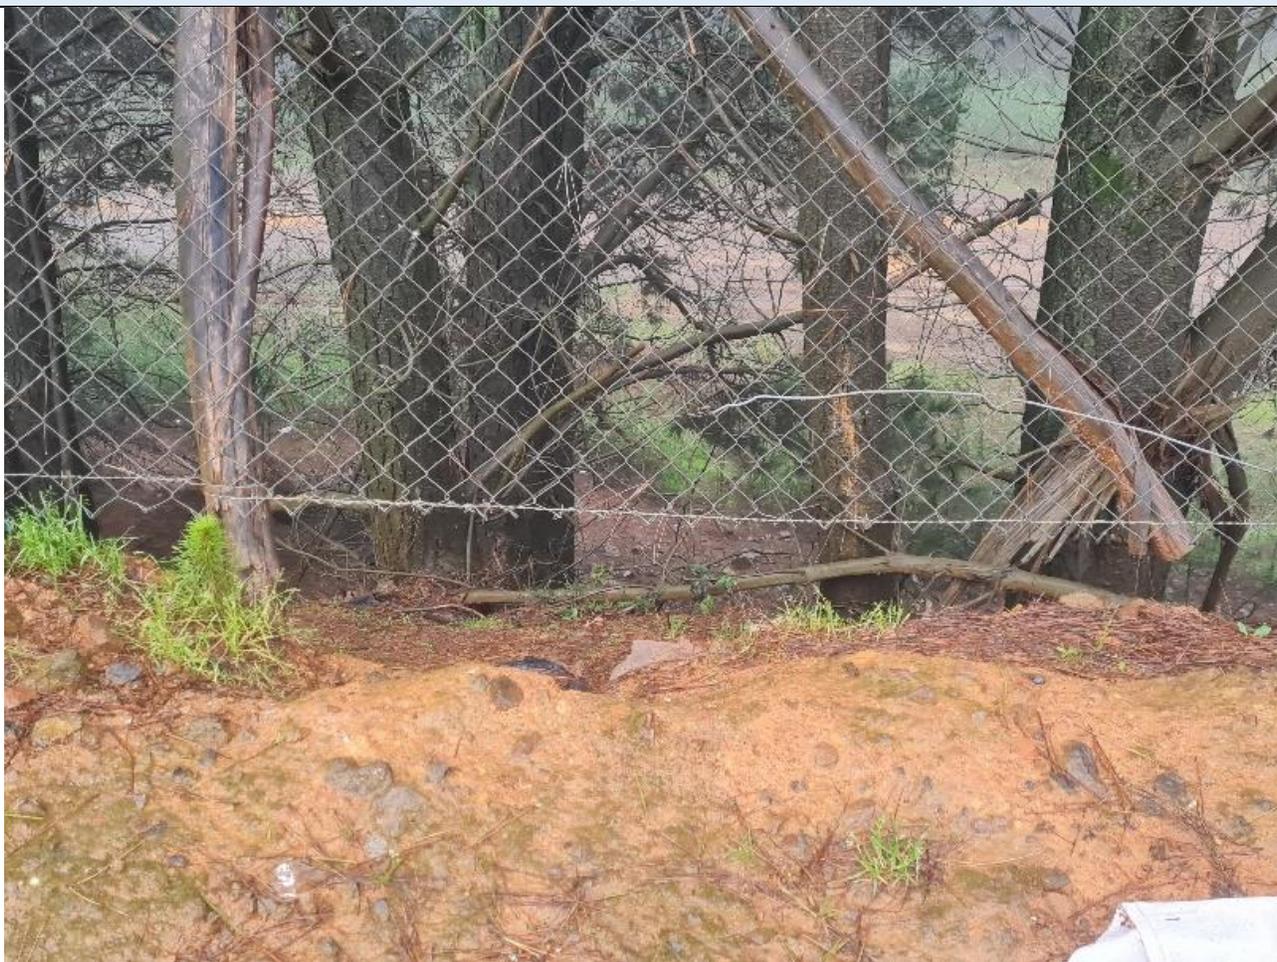
Fotografía 8.	Fecha: 22-08-2023	
Coordenadas UTM DATUM WGS84 HUSO 18	Norte: 5929076 m S	Este: 681597 m E
Descripción del medio de prueba: Cercos perimetrales con aberturas por su lado inferior.

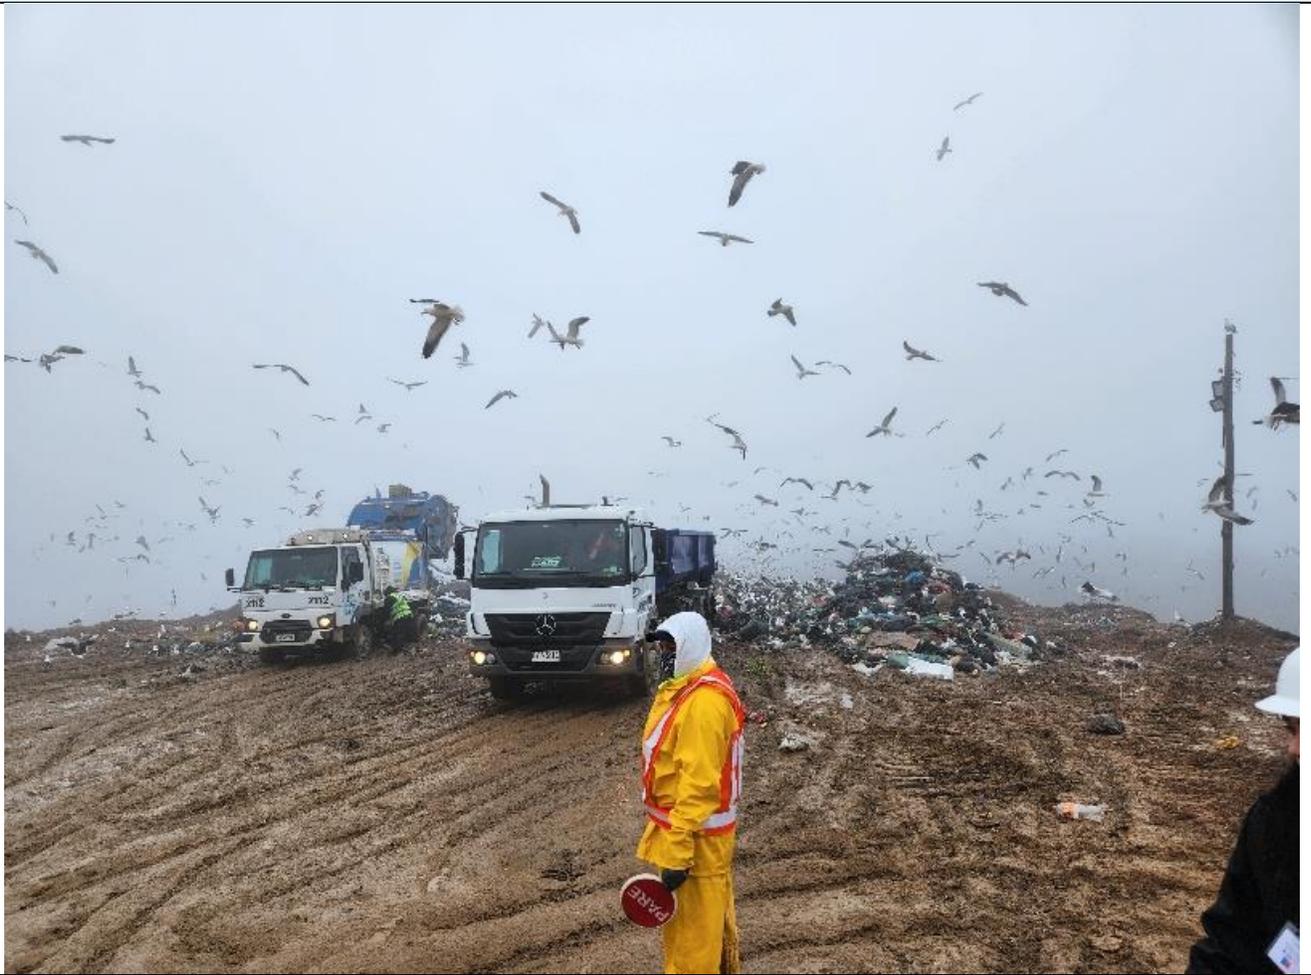
Posteriormente, el equipo se traslada al frente de trabajo activo, ubicado sobre el coronamiento del relleno sanitario. Se observa que los trabajos de disposición de residuos, son realizados mediante dos Bulldozer, que los acomodan y compactan (Fotografía 9).

Fotografía 9.	Fecha: 22-08-2023	
Coordenadas UTM DATUM WGS84 HUSO 18	Norte: 5929072.62 m S	Este: 681705.49 m E
Descripción del medio de prueba: Trabajos de disposición de residuos en frente de trabajo, se observó un alto número de gaviotas atraídas por el material a disponer.

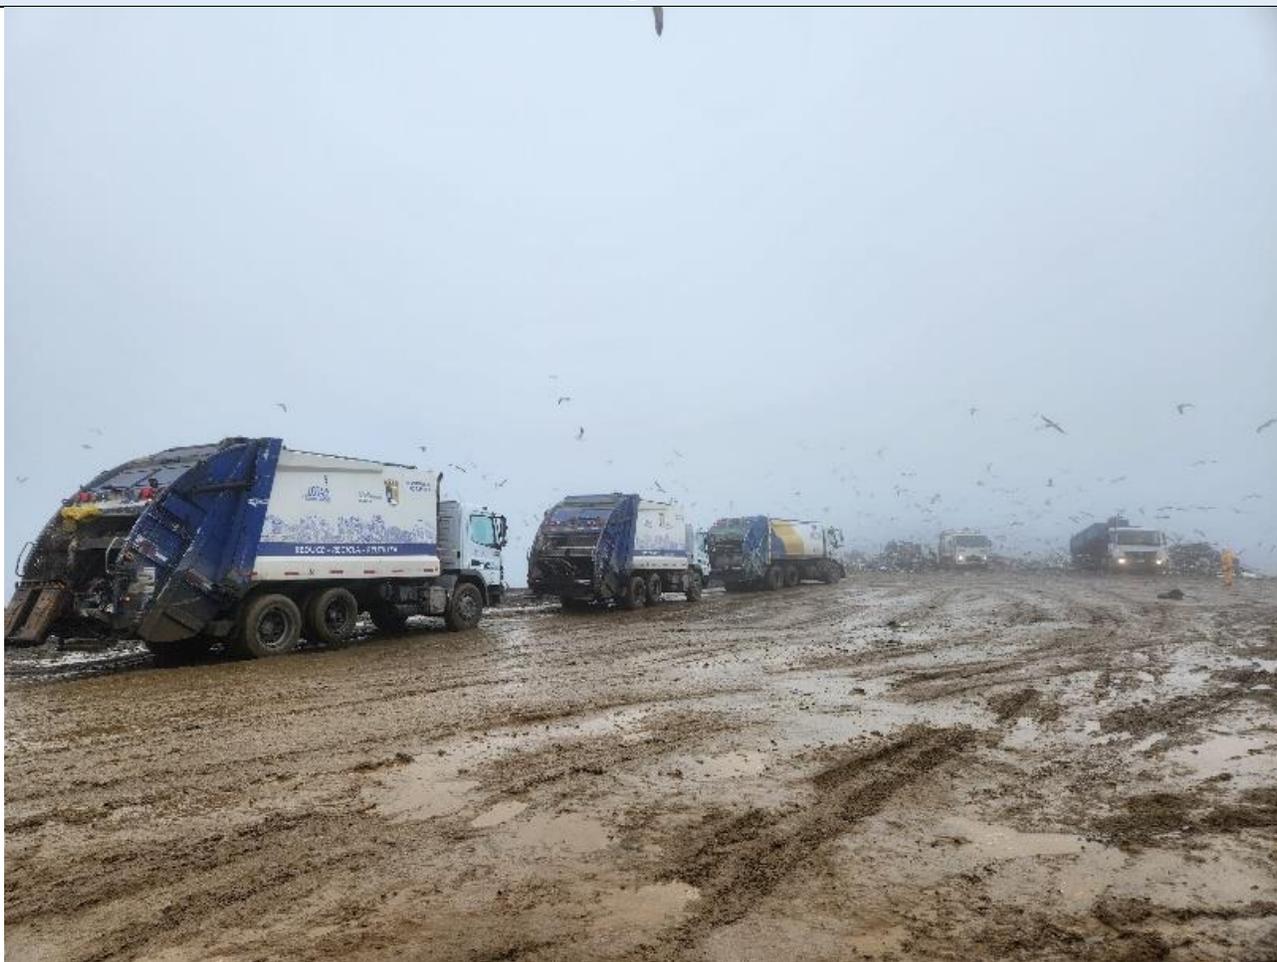
Se observa fila de al menos tres camiones a la espera de disponer en el frente de trabajo, el cual posee un ancho de 50 metros de largo por 30 metros de ancho, de acuerdo a lo declarado por el Sr. Rodríguez (Fotografía 10).

Fotografía 10.	Fecha: 22-08-2023	
Coordenadas UTM DATUM WGS84 HUSO 18	Norte: 5929072.62 m S	Este: 681705.49 m E
Descripción del medio de prueba: Camiones a la espera de disposición de residuos en frente de trabajo activo.

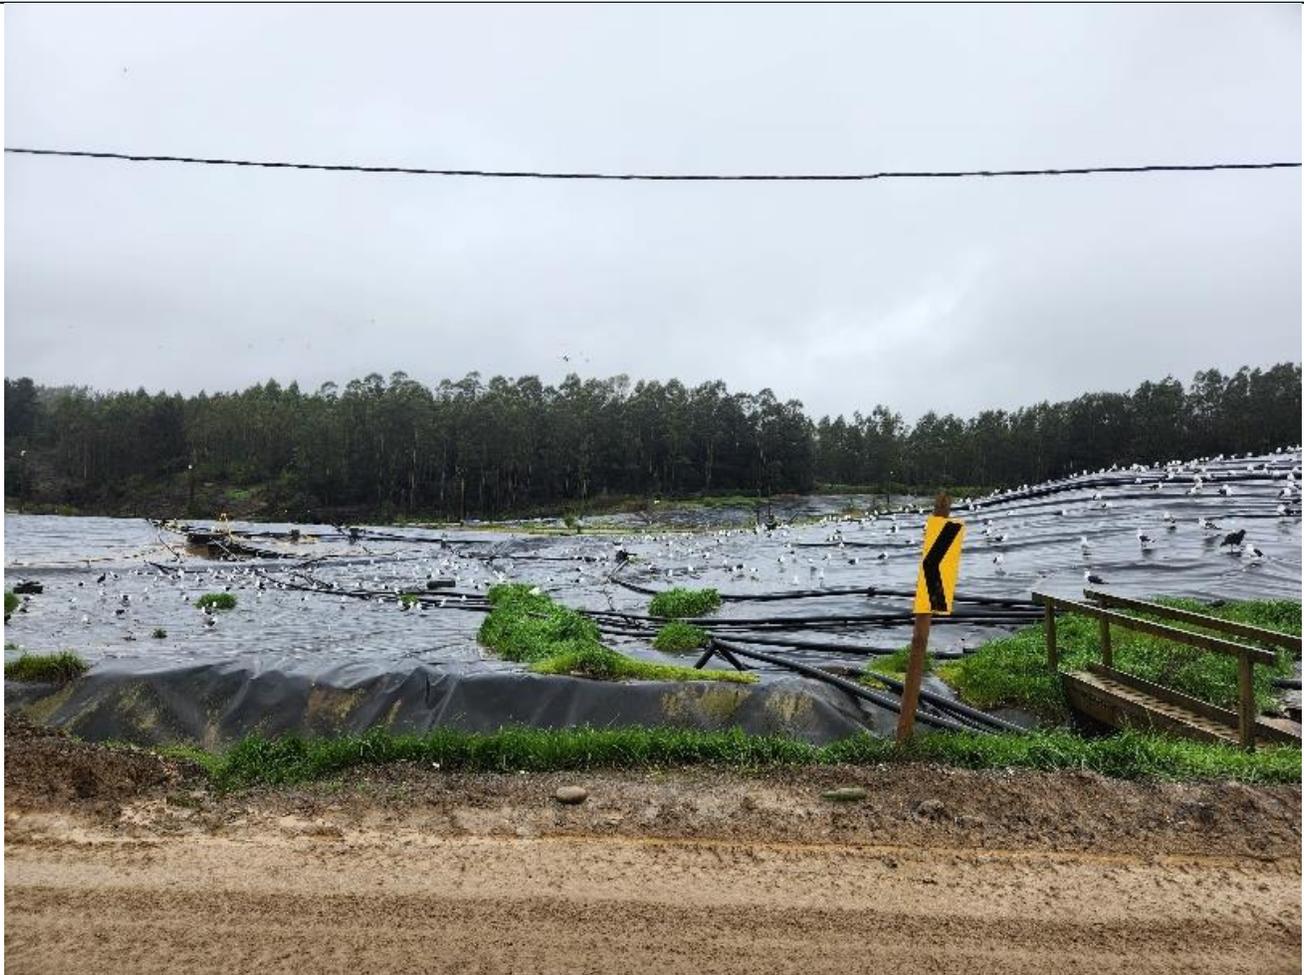
Luego, el equipo de fiscalización inspecciona el sector ubicado al norte del relleno sanitario. Este sector corresponde a la parte más antigua del relleno y se observa con bajas pendientes, asentamientos suaves, cubierta de lámina de HDPE y sistema de extracción y conducción de biogás a planta de generación eléctrica. (Fotografía 11 y 12).

Fotografía 11.	Fecha: 22-08-2023	
Coordenadas UTM DATUM WGS84 HUSO 18	Norte: 5929111.98 m S	Este: 681834.78 m E
Descripción del medio de prueba: Se observa con bajas pendientes, asentamientos suaves, cubierta de lámina de HDPE y sistema de extracción y conducción de biogás a planta de generación eléctrica.

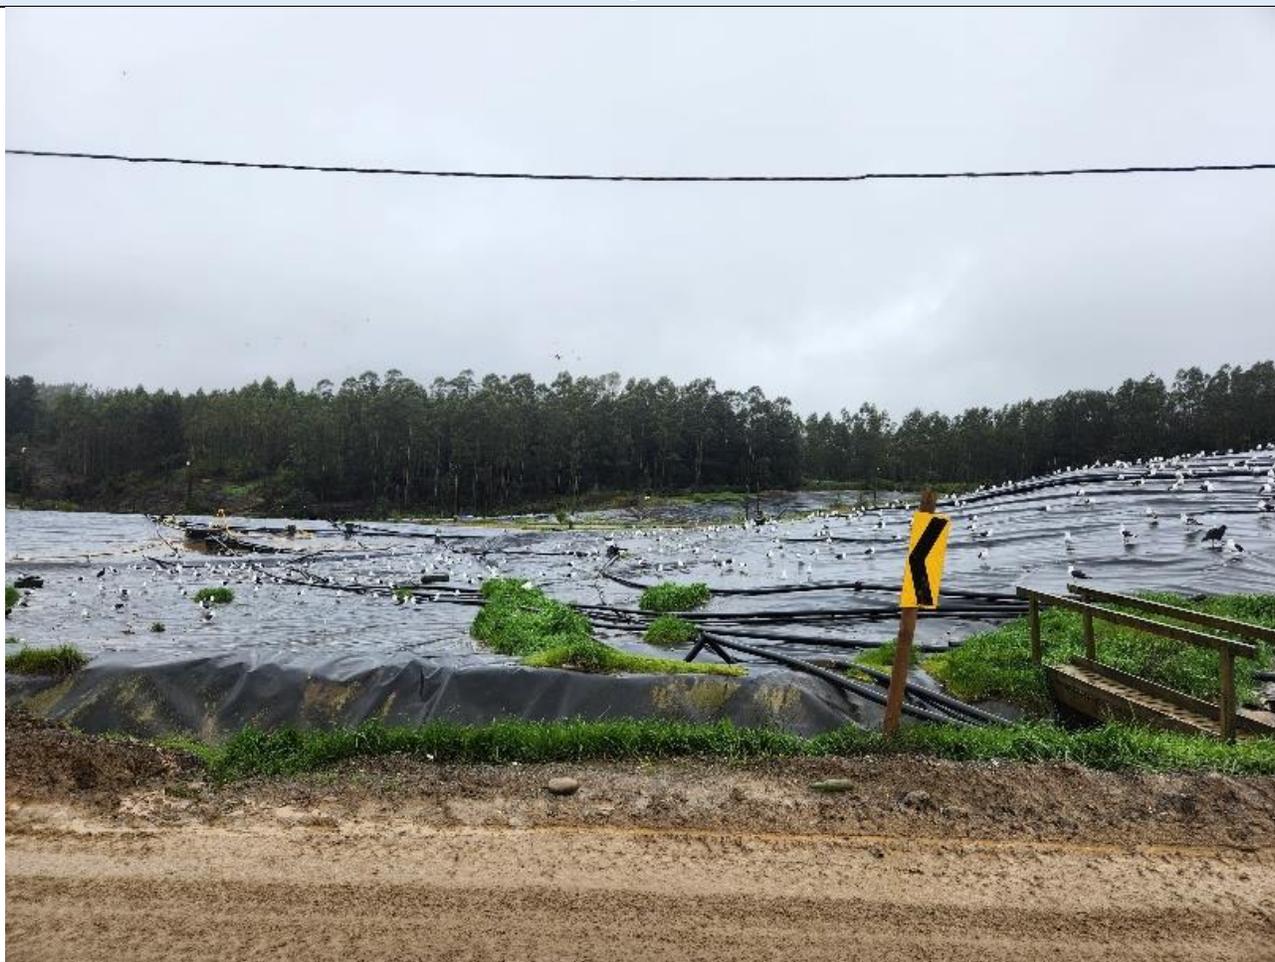
Fotografía 12.	Fecha: 22-08-2023	
Coordenadas UTM DATUM WGS84 HUSO 18	Norte: 5929111.98 m S	Este: 681834.78 m E
Descripción del medio de prueba: Se observa con bajas pendientes, asentamientos suaves, cubierta de lámina de HDPE y sistema de extracción y conducción de biogás a planta de generación eléctrica.

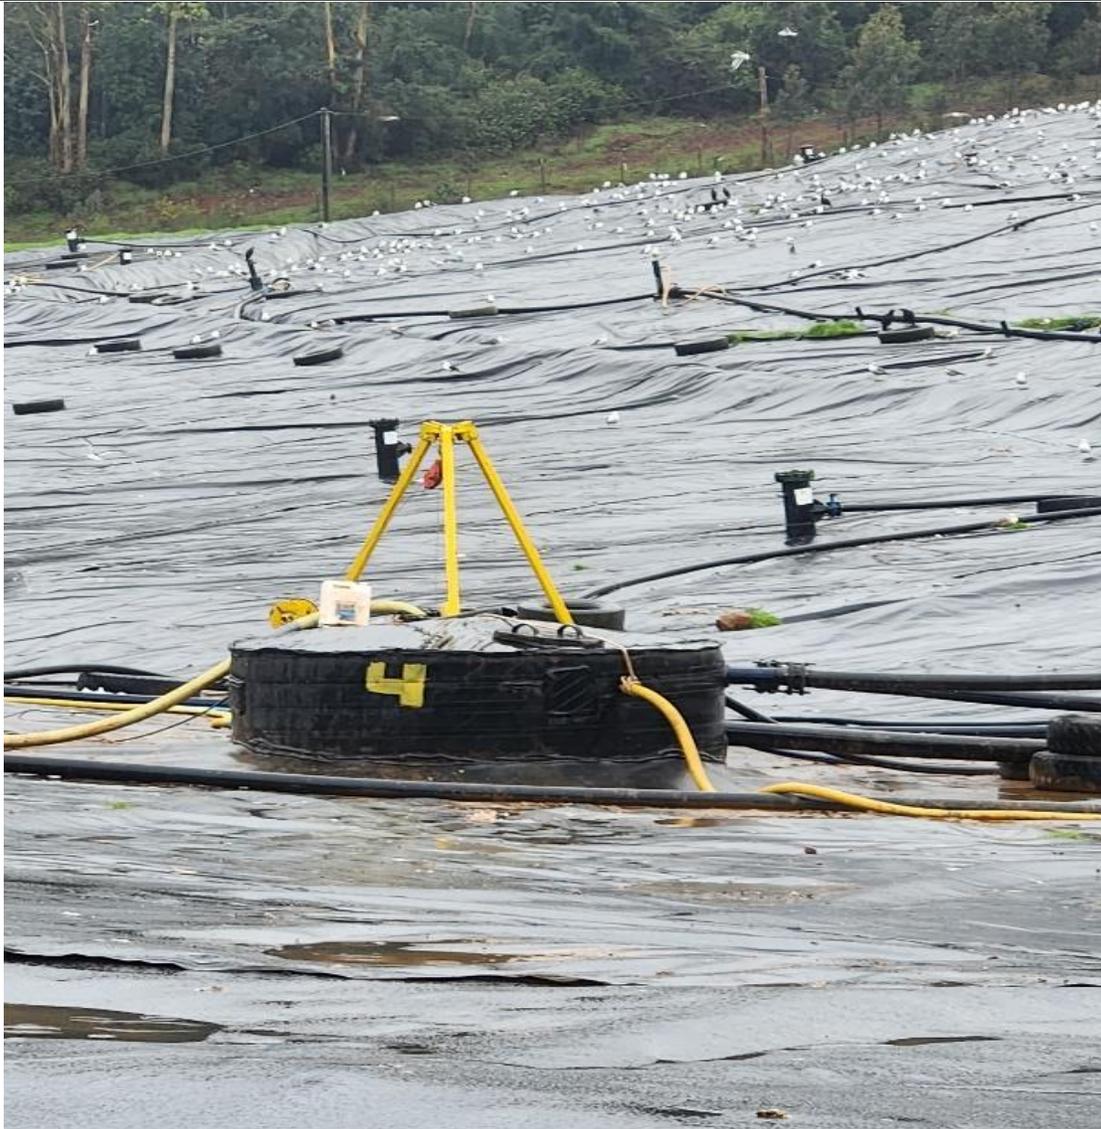
En este sector se observa también el estanque N°4, que corresponde al punto de acumulación de los lixiviados y percolados del relleno sanitario para luego ser bombeados al sistema de tratamiento de lixiviados (Fotografía 13).

Fotografía 13.	Fecha: 22-08-2023	
Coordenadas UTM DATUM WGS84 HUSO 18	Norte: 5929111.98 m S	Este: 681834.78 m E
Descripción del medio de prueba: Estanque N°4, que corresponde al punto de acumulación de los lixiviados y percolados del relleno sanitario para luego ser bombeados al sistema de tratamiento de lixiviados.

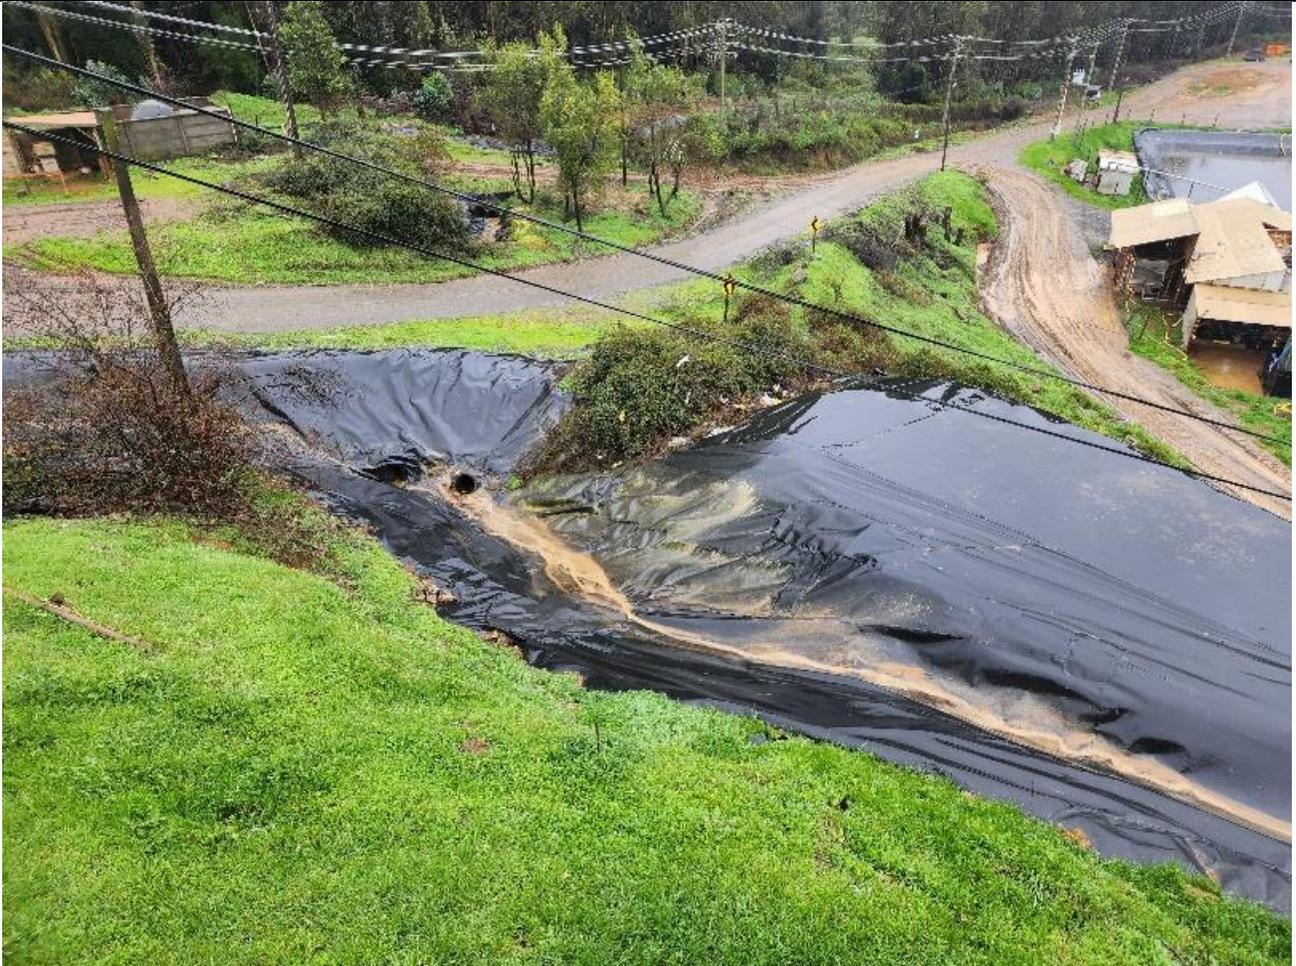
Desde un punto elevado en este sector correspondiente a una caseta, es posible observar el sistema de conducción de aguas lluvias y atravesos en el camino. Durante el recorrido no se observa escurrimiento de lixiviados fuera del depósito o en el sistema de canales para la evacuación de las aguas lluvias (Fotografía 14).

Fotografía 14.	Fecha: 22-08-2023	
Coordenadas UTM DATUM WGS84 HUSO 18	Norte: 5929111.98 m S	Este: 681834.78 m E
Descripción del medio de prueba: No se observa escurrimiento de lixiviados fuera del depósito o en el sistema de canales para la evacuación de las aguas lluvias.

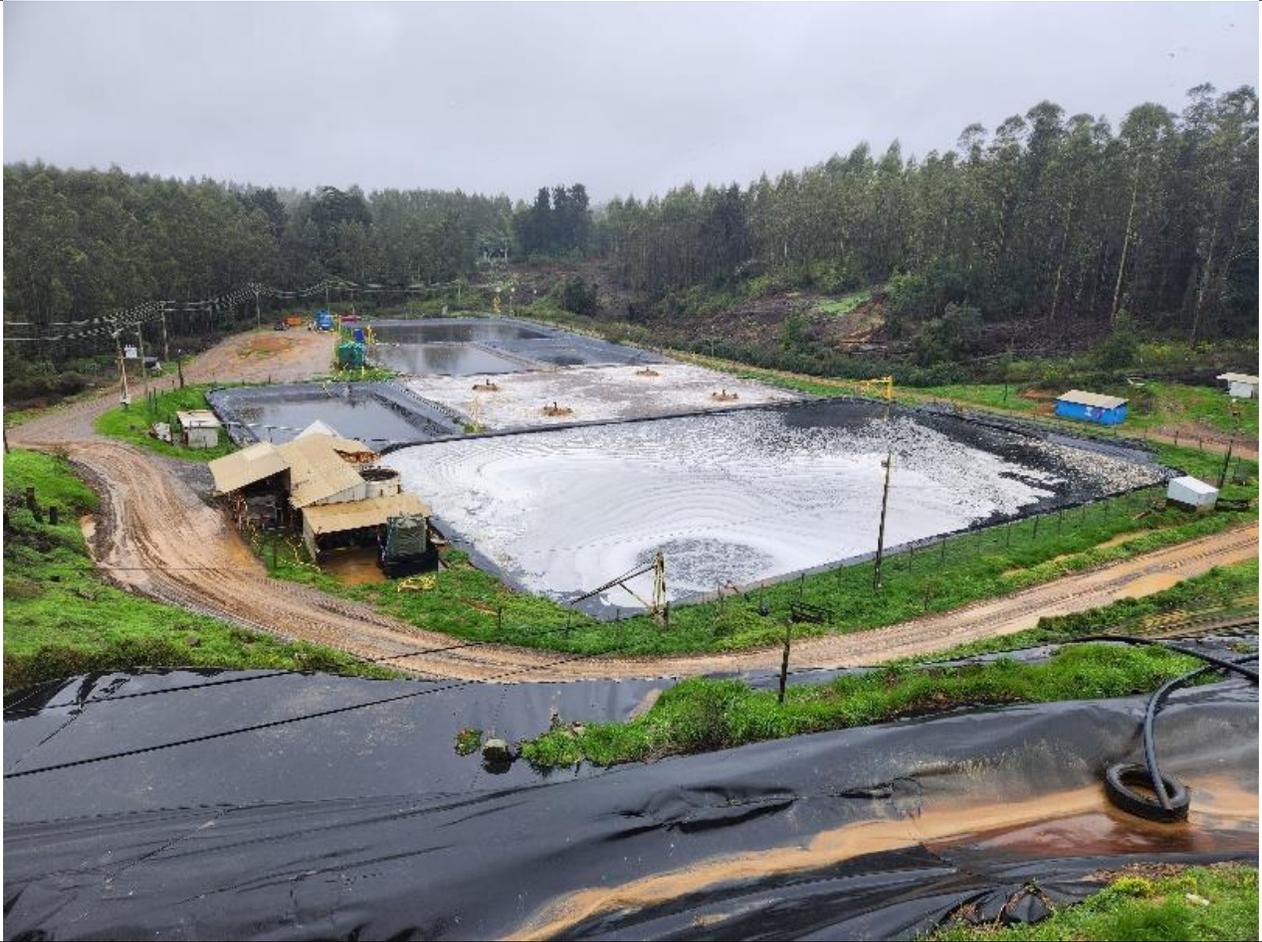
Fotografía 15.	Fecha: 22-08-2023	
Coordenadas UTM DATUM WGS84 HUSO 18	Norte: 5929537.11 m S	Este: 681612.76 m E
Descripción del medio de prueba: Vista superior de planta de tratamiento de lixiviados.

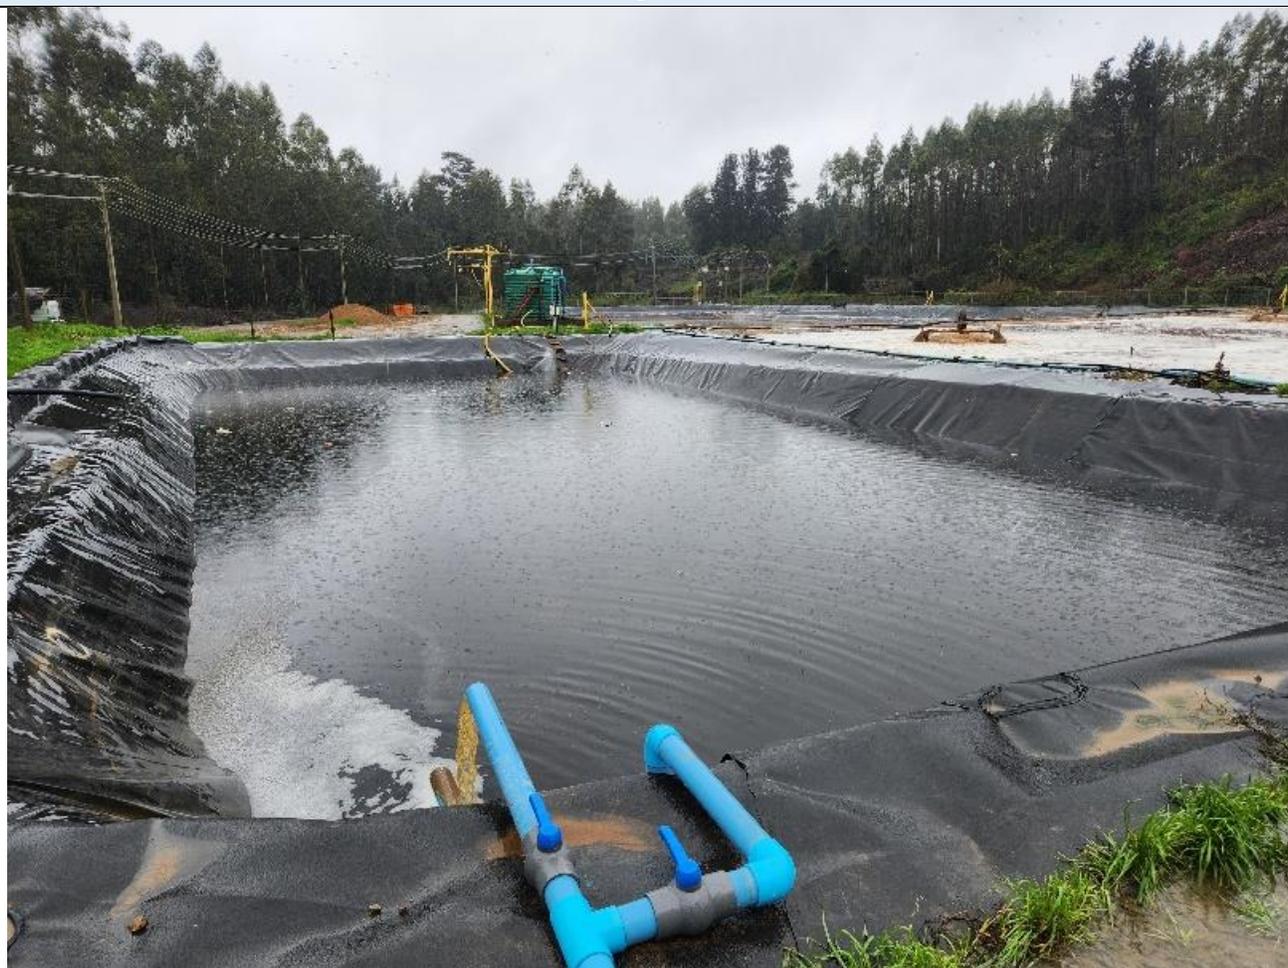
Fotografía 16.

A un costado de la piscina de efluente tratado, se observa un estaque y sistema de carga de camiones para transportar los residuos líquidos tratados a planta de tratamiento externa (Aguas San Pedro), a una tasa de aproximadamente 6 camiones diarios de 24 a 30 m3 (Fotografías 16).

Piscina de efluente tratado, se observa un estaque y sistema de carga de camiones para transportar los residuos líquidos tratados a planta de tratamiento externa.
