INFORME TÉCNICO DE FISCALIZACIÓN AMBIENTAL

Programa de Cumplimiento

PUB AZOTEA BAQUEDANO

DFZ-2023-2619-I-PC

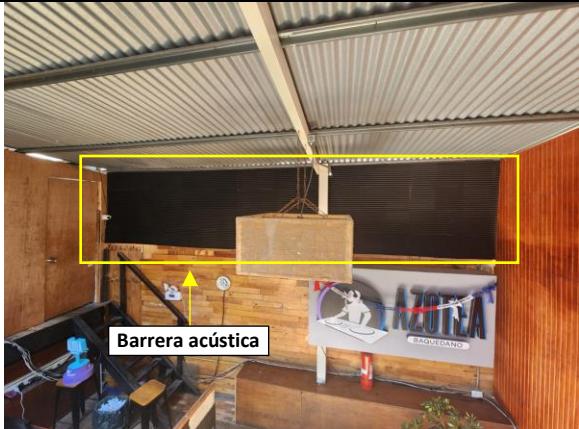
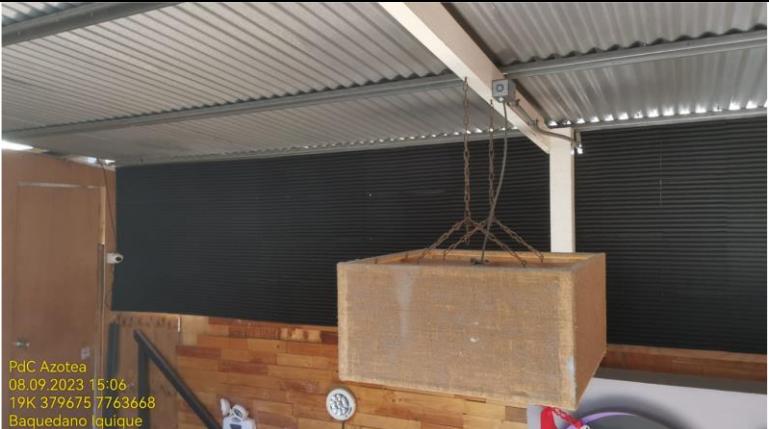
Hechos, actos y omisiones que constituyen la infracción: La obtención, con fecha 04 de junio de 2022, de Niveles de Presión Sonora Corregidos (NPC) de 64 dB(A) y 68 dB(A), todas las mediciones efectuadas en horario nocturno, en condición externa, en receptores sensibles ubicados en Zona II.					
Normativa pertinente: NE 38-2011. Tipo: Norma de Emisión. Número: 38. Año: 2011.					
Descripción de los efectos producidos por la infracción: Se han generado, al menos, molestias en la población circundante por el ruido generado por motivo de la infracción.					
Nº	Acción	Estado de la Acción	Plazo de ejecución	Comentarios	Resultados de la Fiscalización
1	Barrera acústica: Consiste en una barrera con un material cuya densidad debe ser superior a los 10 Kg/m ² .	No ejecutada	10-11-2022 al 24-02-2023	<i>"La instalación de la barrera acústica se realizará al costado este del local, que tendrá una altura mayor a la del local, más una extensión de 1 metro, inclinada en 45° hacia el local emisor. Esta estructura cubrirá todo el ancho del local y será fabricada con tableros de OSB, masiva o terciado estructural, usando absorbentes acústicos, como relleno de lana mineral o lana de roca. Además, se cubrirá el costado expuesto a la fuente de ruido con material absorbente envuelto en alguna tela u otro material acústicamente transparente para evitar el desprendimiento".</i>	<p>Se dio revisión al expediente D-128-2022 del sistema de Seguimiento de Programas de Cumplimiento (SPDC), constatándose que el titular no ha dado cumplimiento al reporte de los medios de verificación comprometidos para acreditar la ejecución de la acción N°1 del PdC.</p> <p>Con fecha 08 de septiembre de 2023 se realizó una inspección ambiental con el objetivo de verificar el estado de ejecución de las acciones comprometidas en el PdC, debido a la ausencia de reportes en el SPDC, constatándose que la Acción N°1 no había sido ejecutada, vencido el plazo establecido para su ejecución (febrero de 2023). De acuerdo a lo señalado por el titular, ésta no se habría ejecutado debido a que el Consejo de Monumentos Nacionales no habría autorizado dichas modificaciones en la infraestructura del inmueble por tratarse de un edificio patrimonial. No obstante, no proporcionó los medios de verificación que permitieran constatar su afirmación.</p> <p>En relación a esta acción solo pudo ser constatada la instalación de una barrera acústica de aproximadamente 5 metros por 1,5 metros en la parte superior del muro este del local (Fotografías 1 y 2), la cual no cumple con las especificaciones técnicas establecidas en el PdC.</p>

Fotografía 1. Fecha: 08-09-2023			Fotografía 2 Fecha: 08-09-2023					
Coordenadas UTM DATUM WGS84 HUSO 19SUR Norte: 7.763.668 Este: 379.675			Coordenadas UTM DATUM WGS84 HUSO 19 Sur Norte: 7.763.668 Este: 379.675					
<p>Descripción del medio de prueba: Barrera acústica de aproximadamente 5 metros por 1,5 metros instalada en la parte superior del muro este del local.</p>

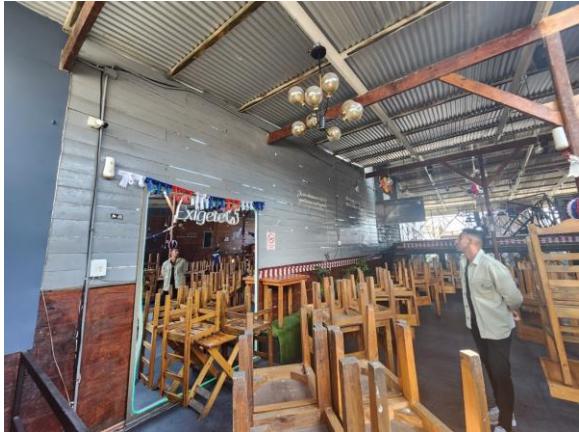
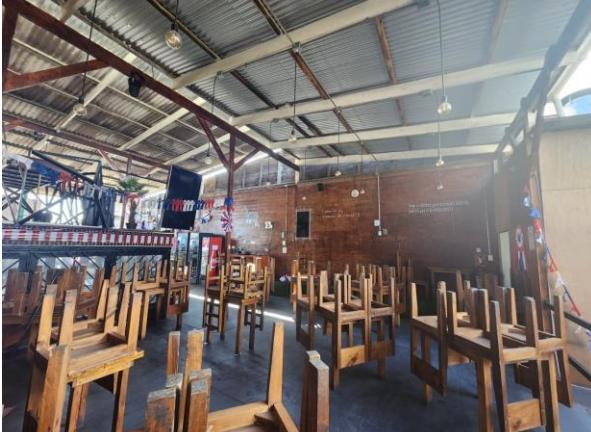
Fotografía 3. Fecha: 08-09-2023			Fotografía 4. Fecha: 08-09-2023					
Coordenadas UTM DATUM WGS84 HUSO 19 Sur Norte: 7.763.668 Este: 379.675			Coordenadas UTM DATUM WGS84 HUSO 19 Sur Norte: 7.763.668 Este: 379.675					
<p>Descripción del medio de prueba: Muro sur del local. Se constató que no había sido instalada la barrera acústica establecida en la Acción N°2.</p>								
<p>Descripción del medio de prueba: En la fotografía se aprecia el cielo del local, constatándose estado igual a la situación previa a PdC, sin instalación de barrera acústica bajo las planchas de zinc del techo establecida en la Acción N°3.</p>

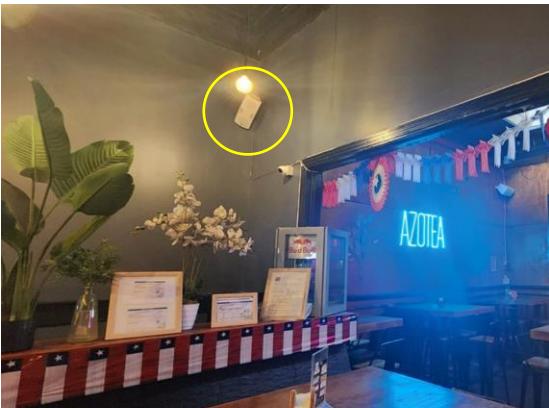
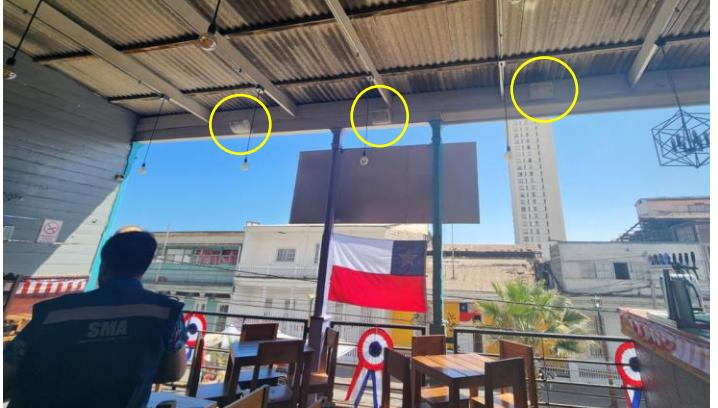
Fotografía 5. Fecha: 08-09-2023 Coordenadas UTM DATUM WGS84 HUSO 19SUR Norte: 7.763.668 Este: 379.675 Descripción del medio de prueba: Parlante instalado en primer piso del local (muro sur). Se constató la instalación de 2 parlantes más de mismas características en muro oeste y norte.			Fotografía 6 Fecha: agosto 2022 Coordenadas UTM DATUM WGS84 HUSO 19 Sur Norte: 7.763.668 Este: 379.675 Descripción del medio de prueba: Parlantes instalados en muro oeste de segundo piso.

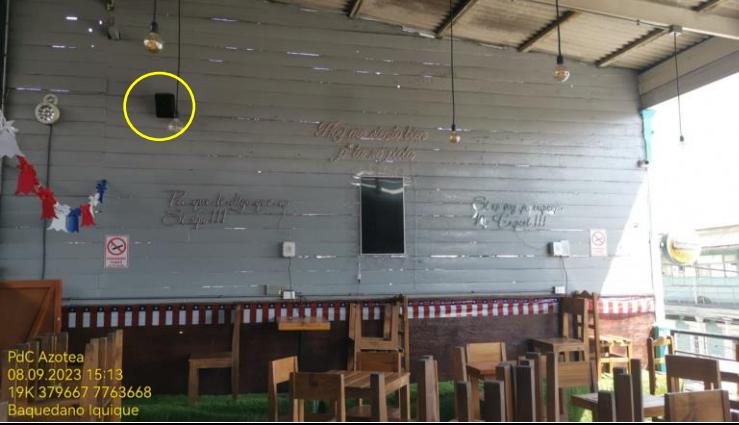
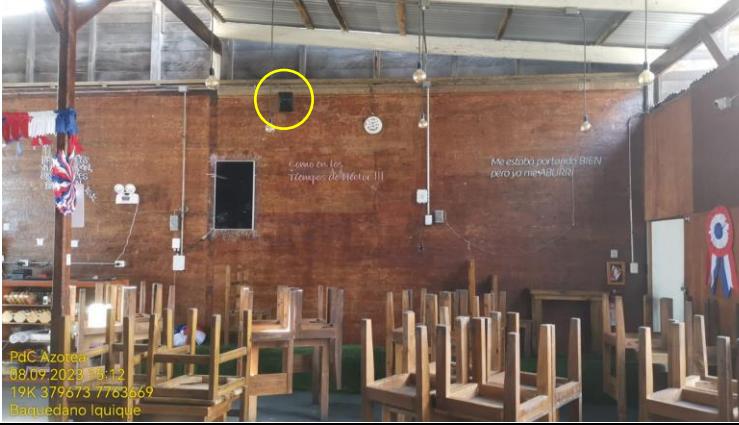
Fotografía 7. Fecha: 08-09-2023 Coordenadas UTM DATUM WGS84 HUSO 19 Sur Norte: 7.763.668 Este: 379.675 Descripción del medio de prueba: Parlante instalado en muro sur del segundo piso. Se constató dos parlantes más en mismo costado de similares características.			Fotografía 8. Fecha: 08-09-2023 Coordenadas UTM DATUM WGS84 HUSO 19 Sur Norte: 7.763.668 Este: 379.675 Descripción del medio de prueba: Parlante instalado en muro norte del segundo piso

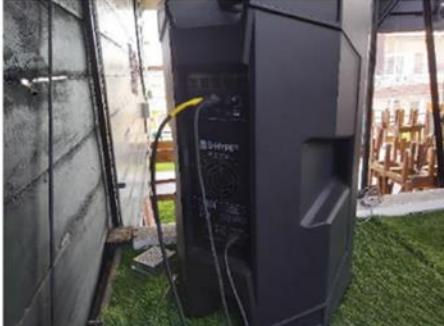
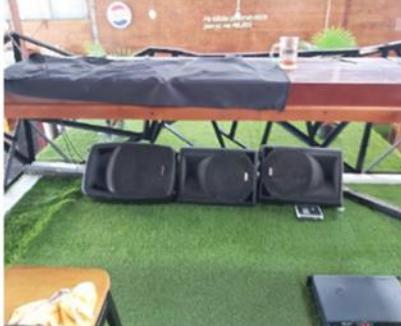
(b)		
Fotografía 9.	Fecha: agosto 2022	Coordenadas UTM DATUM WGS84 HUSO 19 Sur	Norte: 7.763.668	Este: 379.675	Fotografía 10.
Descripción del medio de prueba: Situación previa a ejecución de la Acción N°5. La fotografía (a) corresponde a parlante activo de 15" y la fotografía (b) corresponde a sistema de monitoreo para Dj.			Descripción del medio de prueba: Vista desde afuera de sala donde se mantiene instalado el equipo de sonido.		
Fotografía 11.	Fecha: 08-09-2023	Coordenadas UTM DATUM WGS84 HUSO 19 Sur	Norte: 7.763.668	Este: 379.675	Fotografia 12.
Descripción del medio de prueba: Vista interior de sala donde se mantiene instalado el equipo de sonido.			Descripción del medio de prueba: Equipo señalado como limitador acústico por encargado de la UF.
