INFORME DE FISCALIZACIÓN AMBIENTAL

MINERA CERRO BAYO

DFZ-2023-543-XI-RCA

AGOSTO 2023

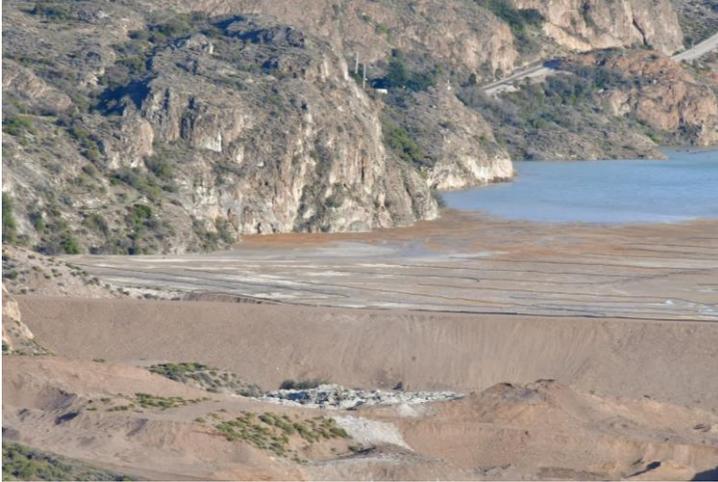
Fotografía 1

Número de Hecho Constatado: 1	Estación: 2
Exigencia: RCA N° 188/2010, Considerando 3.8.5.2. Fase de Operación, a) Emisiones Atmosférica “...CMCB va a mantener el sistema de humectación de las áreas con potencial de emitir polvo producto del secado de la superficie por efecto del viento y el sol a través de una red de aspersores ubicados estratégicamente para controlar las emisiones. ...” <i>(Énfasis agregado)</i> RCA N° 188/2010, Considerando 3.8.1.4. Sistema de Control de Polvo “Corresponde a una serie de tuberías de distintas medidas y aspersores de agua , localizados en la cubeta, con el fin de evitar la generación de polvo en suspensión. La línea de tubería se localiza 30 metros hacia el interior del muro, para la humectación de la superficie.” <i>(Énfasis agregado)</i>	
Hecho(s) constatado(s) durante la fiscalización: Durante la fiscalización se constataron los siguientes hechos: <ul style="list-style-type: none">a) La cubeta del tranque de relave se encuentra parcialmente humectada (Fotografía 1,2, 3 y 4).b) Ejecución de las obras de peraltamiento de tranque relaves quedo a 2 m de la cota proyectada y se suspendieron obras.c) La ausencia de arrastre eólico de polvo en suspensión desde la cubeta (Fotografía 1,2, 3 y 4). Del análisis de los antecedentes se constató que existen áreas secas (no humectada) y con el potencial de emitir polvo por arrastre eólico.

Descripción Medio de Prueba: Tranque de relave parcialmente humectado

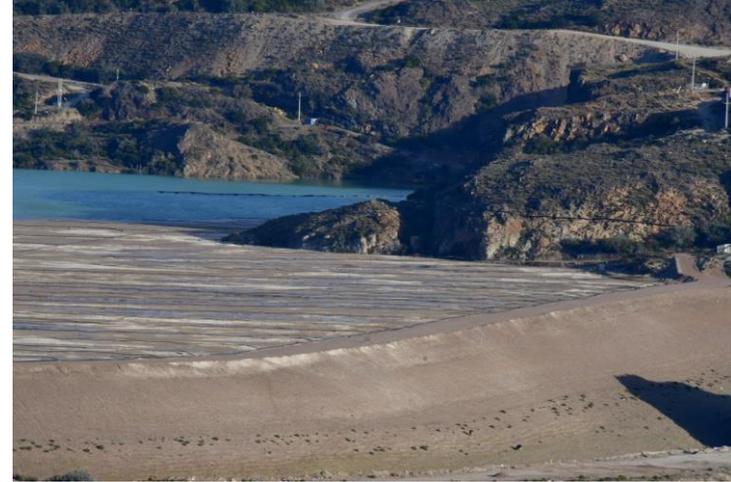
Fotografía 2

Descripción Medio de Prueba: Tranque de relave parcialmente humectado sin arrastre eólico al momento de la inspección.

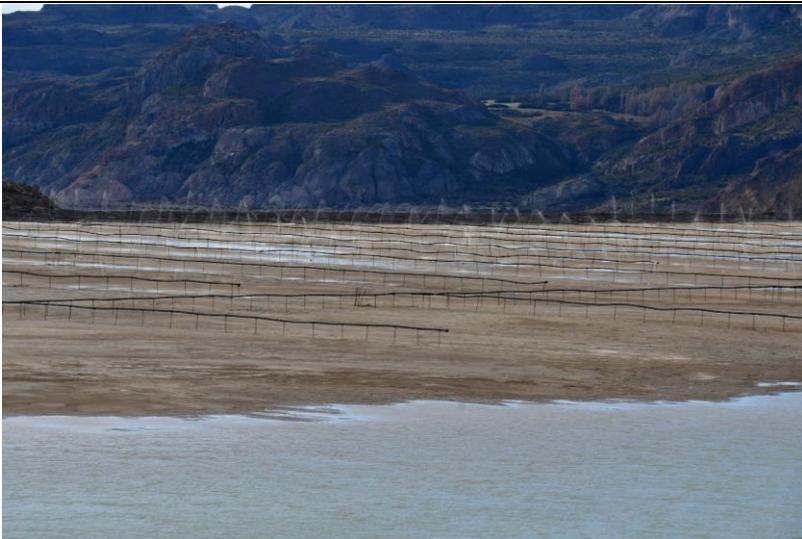
Fotografía 3

Descripción Medio de Prueba: Mangueras agujereadas que humectan la cubeta del tranque de relave.

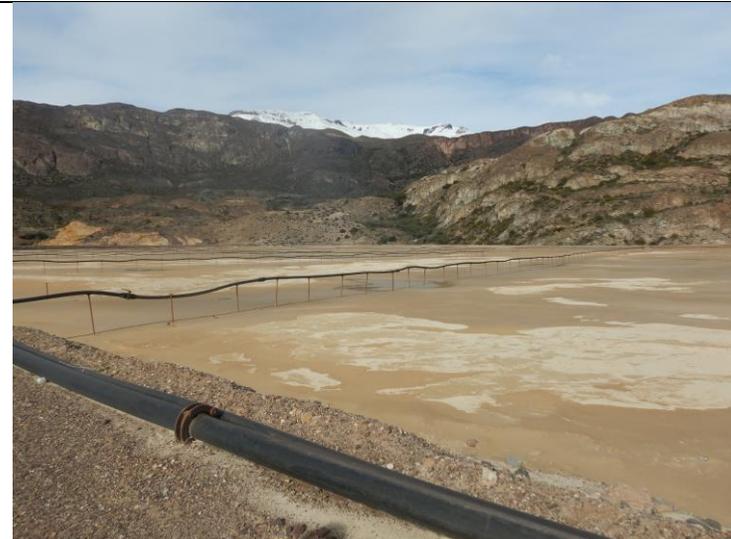
Fotografía 4

Descripción Medio de Prueba: Tranque con áreas sin humectar.

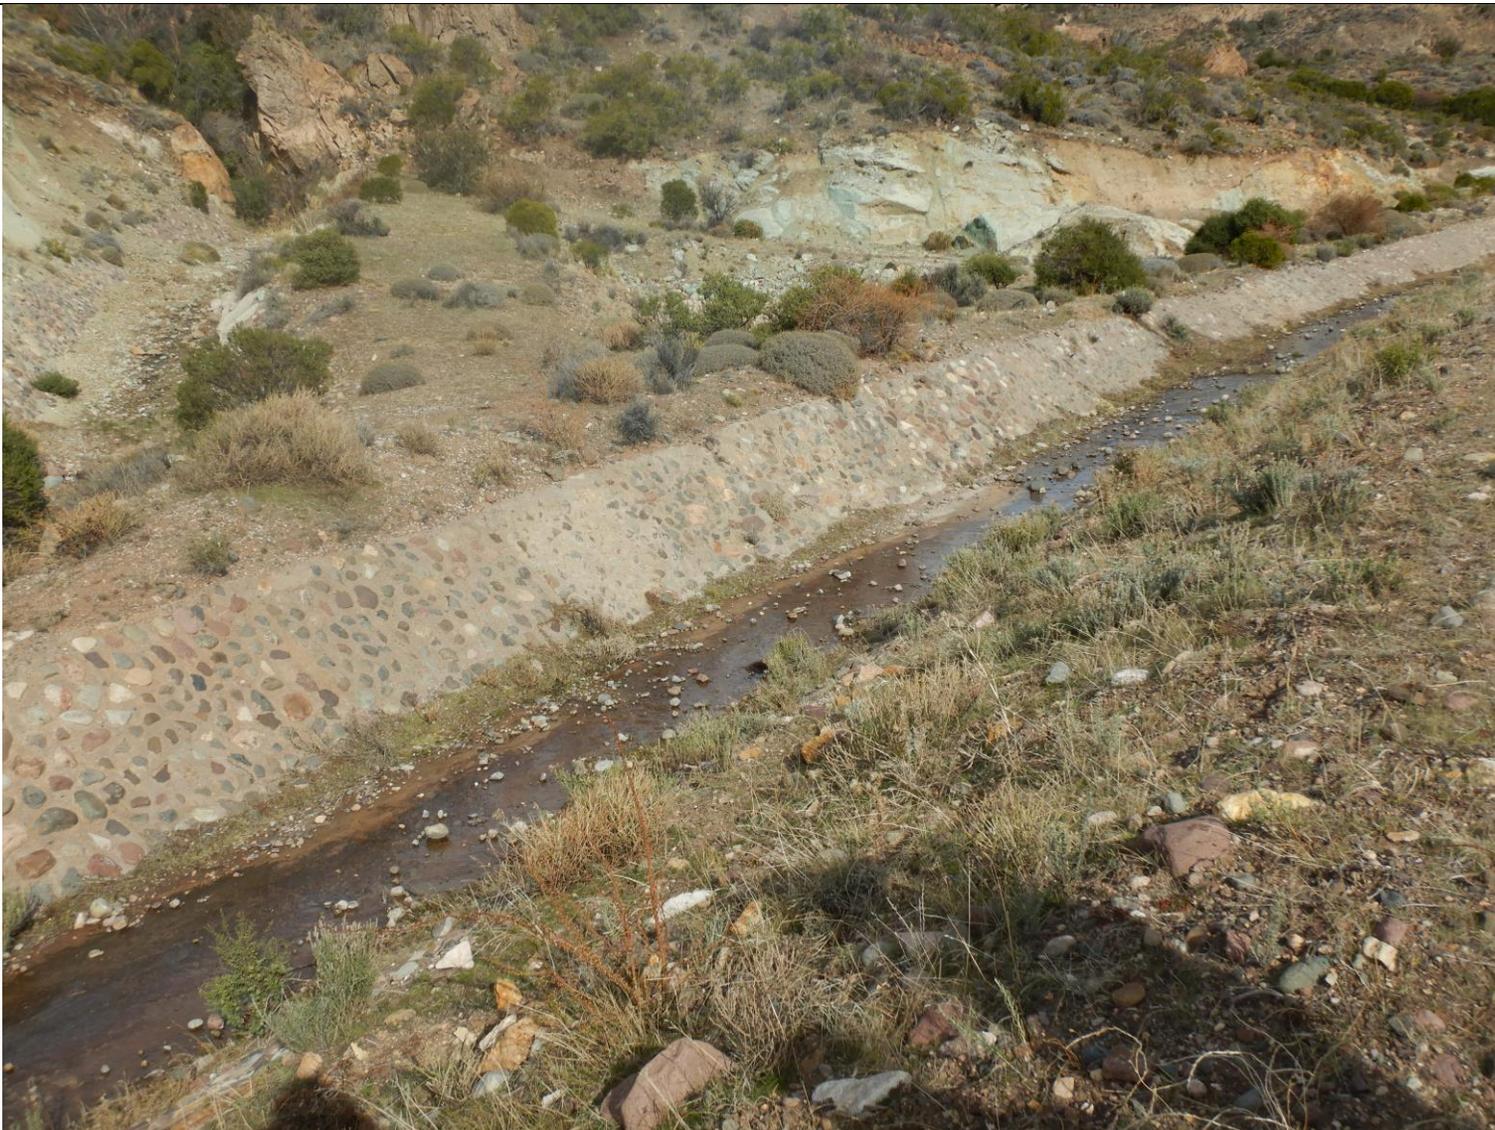
Fotografía 5

Descripción Medio de Prueba: Canal de contorno al Sur del tranque de relave, se aprecia sin residuos o alguna obstrucción.

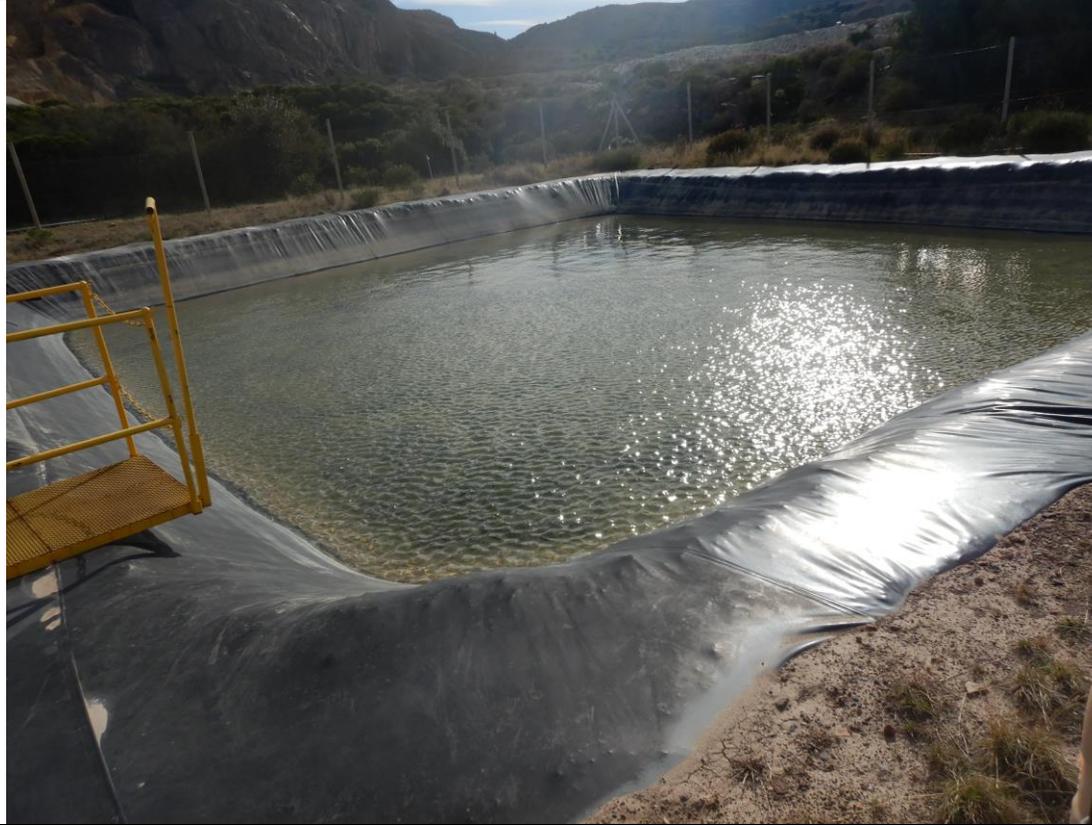
Fotografía 6

En la fiscalización la piscina de drenantes contenía líquido de aguas lluvias y mantiene su cierre perimetral en buenas condiciones de conservación. (Fotografía 6).

Descripción Medio de Prueba: La poza de almacenamiento donde son conducidas las aguas de las tuberías del dren basal se encuentra con agua de lluvia y con cierre perimetral en buenas condiciones.

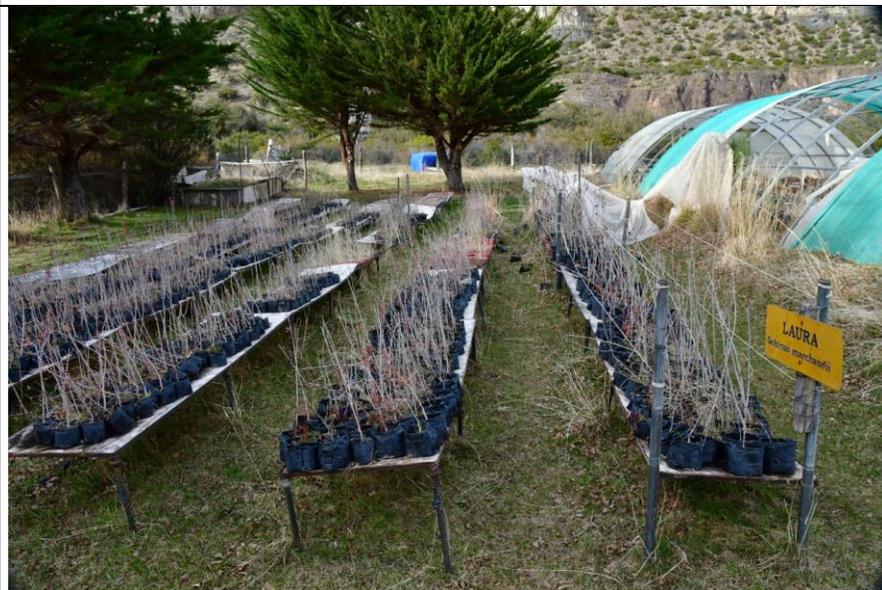
Fotografía 7

Descripción Medio de Prueba: Vista de las plantas de *Schinus molle* mantenidas en exterior del vivero.

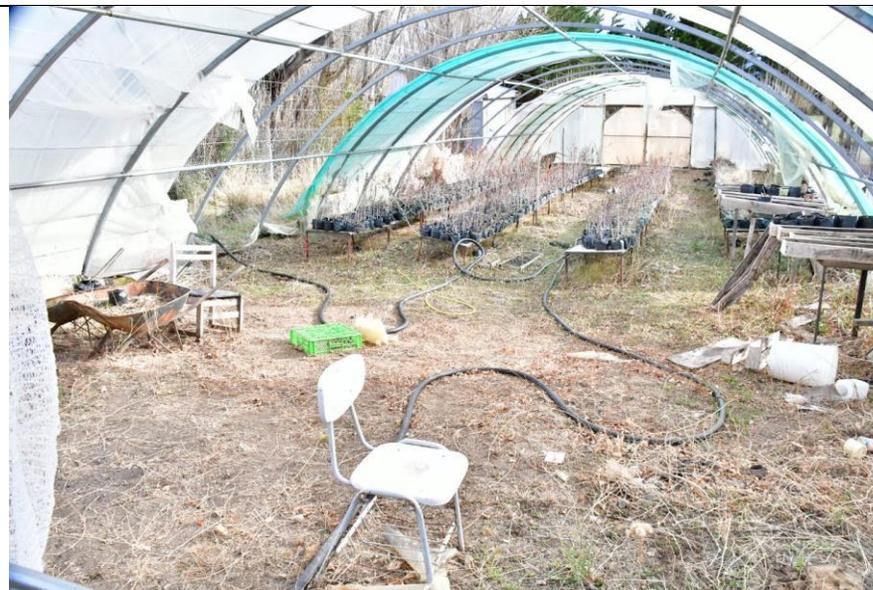
Fotografía 8

Número de Hecho Constatado: 4	Estación: 5
Exigencia: RCA N° 613/2006, Considerando 3.7. Descripción del Proyecto o Actividad “Al respecto, CMCB posee actualmente un vivero donde se cultivan más de 15.000 plantas anuales para ser usadas en el abandono y cierre de las distintas faenas. Se ha privilegiado el cultivo de especies arbustivas (fundamentalmente laura y calafate) que poseen las características adecuadas para desarrollarse en el área. El vivero será complementado con el cultivo de duraznillo, especie arbustiva que también se presenta abundantemente en el área.” RCA N° 129/2009 Considerando 3.8.1.6 Acopio de Topsoil “CMCB dentro de su Plan de Cierre considera la revegetación de las áreas intervenidas, para lo cual se ha acopiado el top soil y se cuenta con un vivero de 6.000 plantas las que serán incrementadas con la construcción de un segundo vivero durante el año 2009.”	
Hecho(s) constatado(s) durante la fiscalización: En la inspección ambiental se comunicó vía telefónica con el encargado de medio ambiente de la empresa, Sr. Eduardo Monjes, el cual mencionó que existen alrededor de 2000 plantas en el vivero Laura (schinus marchandii) (Fotografía 7). El plástico que recubre al invernadero se encuentra en mal estado, roto o inexistente en grandes tramos. Los ejemplares se encuentran en mal estado de conservación, debido que en su mayoría se encontraron secos (Fotografía 8). El Ord. N° 504/2023 SAG 15.09.23 (Anexo 3) que adjunta Reporte Técnico, elaborado por profesional ingeniero agrónomo del SAG, releva en el Hecho Constatado N°1 el mal estado del vivero y de las plantas mantenidas en su interior. La exigencia ambiental de mantener un stock de plantas en una cantidad suficiente y de una calidad adecuada busca asegurar la capacidad del titular de implementar adecuadamente las acciones de revegetación al momento de ejecutar los planes de cierre, ya sea total o definitivos. Durante la evaluación ambiental se consideró que el titular disponía de una cantidad mínima de 15000 plantas para asegurar la capacidad de revegetación las que serán usadas en el abandono y cierre de las distintas faenas Del análisis de los antecedentes constatados y verificados en la fiscalización se concluye que el número de plantas es menor a lo comprometido en RCA N°613/2006 y RCA N°129/2009, y las que se encuentran en el vivero están en malas condiciones.

Descripción Medio de Prueba: Invernadero con su cobertura de plástico completamente roto.

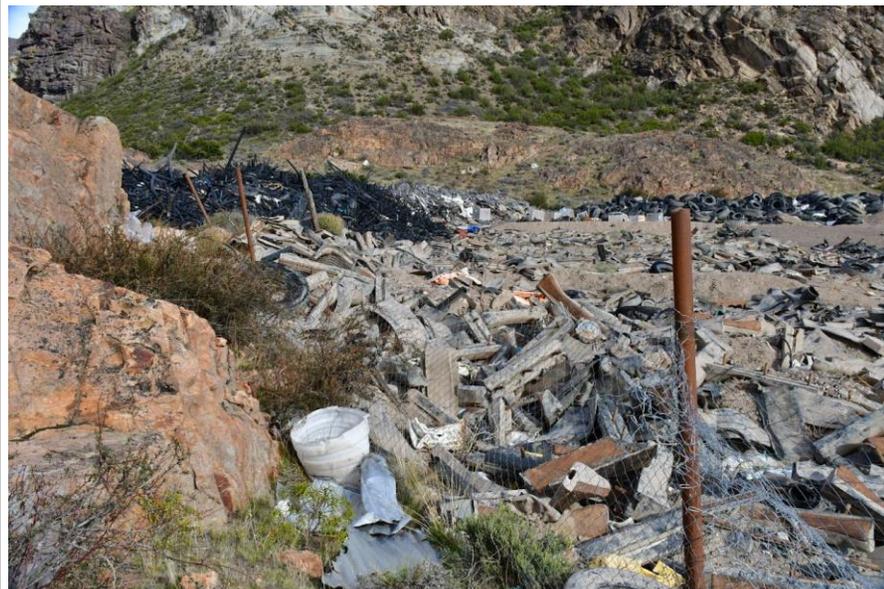
Fotografía 9

Descripción Medio de Prueba: Mal estado de cierre perimetral

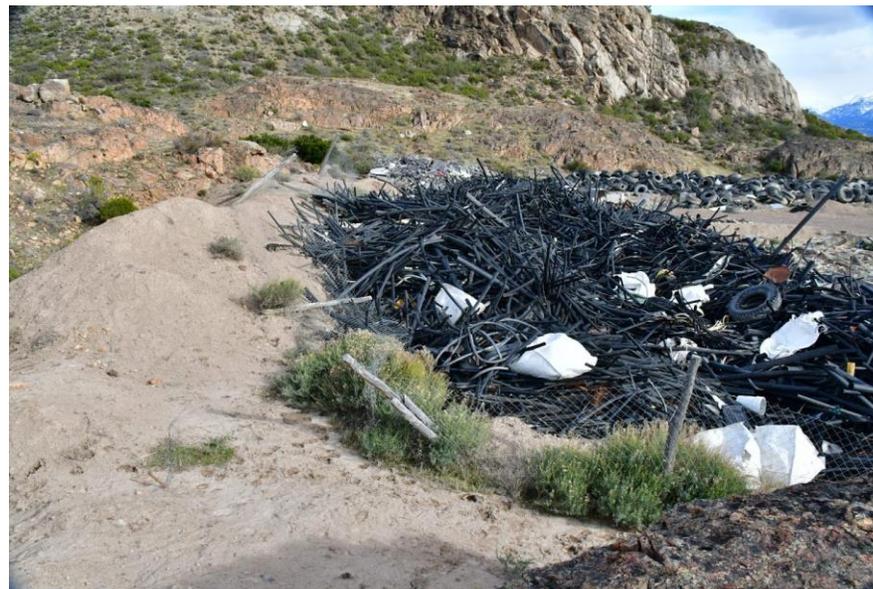
Fotografía 10

Descripción Medio de Prueba: Mal estado de cierre perimetral

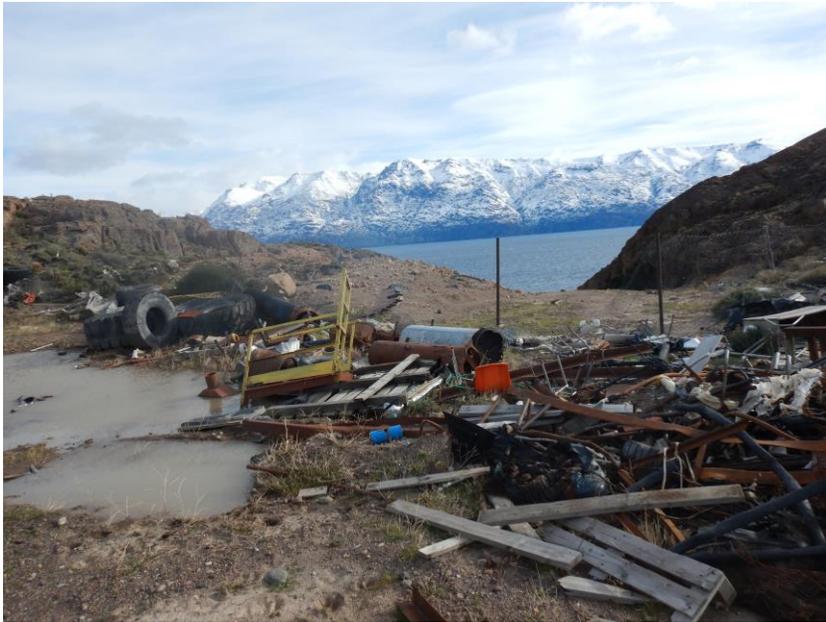
Fotografía 11

Descripción Medio de Prueba: Mal estado de cierre perimetral en donde en la quebrada se observaron residuos fuera del área delimitada.

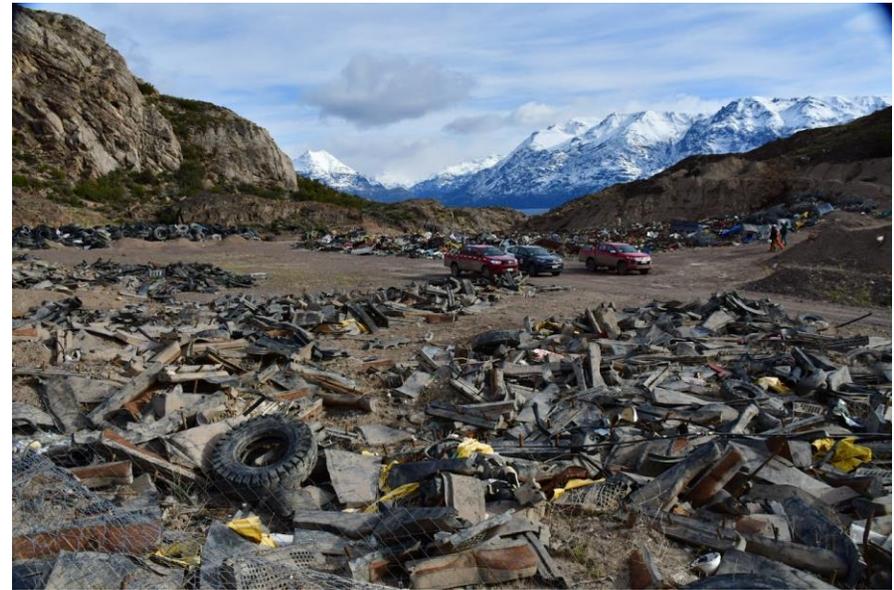
Fotografía 12

Descripción Medio de Prueba: Residuos clasificado según tipo.

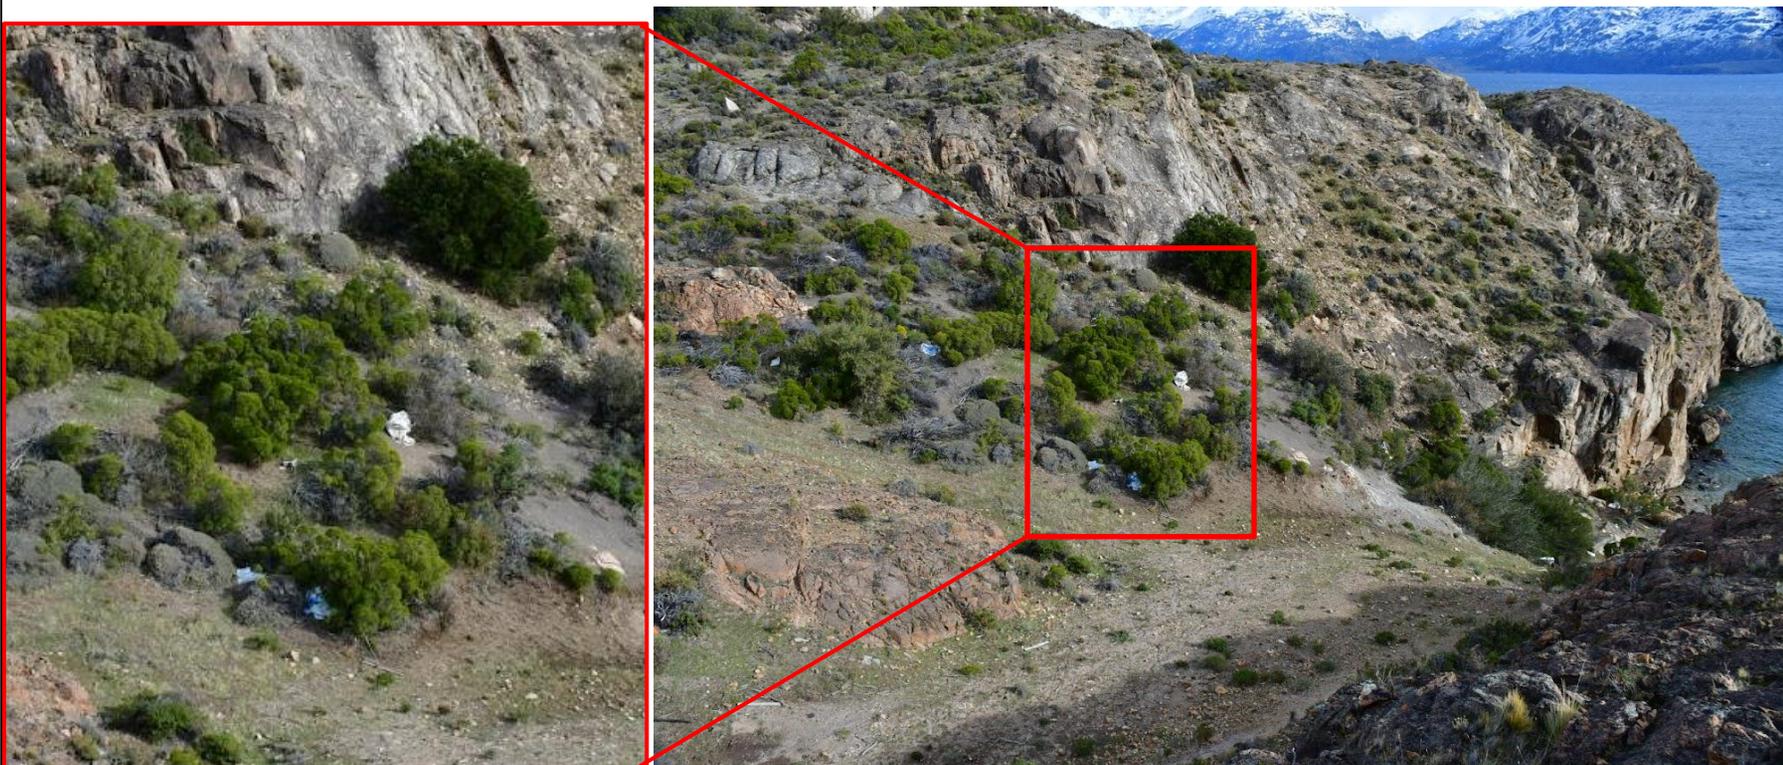
Fotografía 13

Descripción Medio de Prueba: Residuos observado por funcionario del SAG a un costado del depósito de residuos.

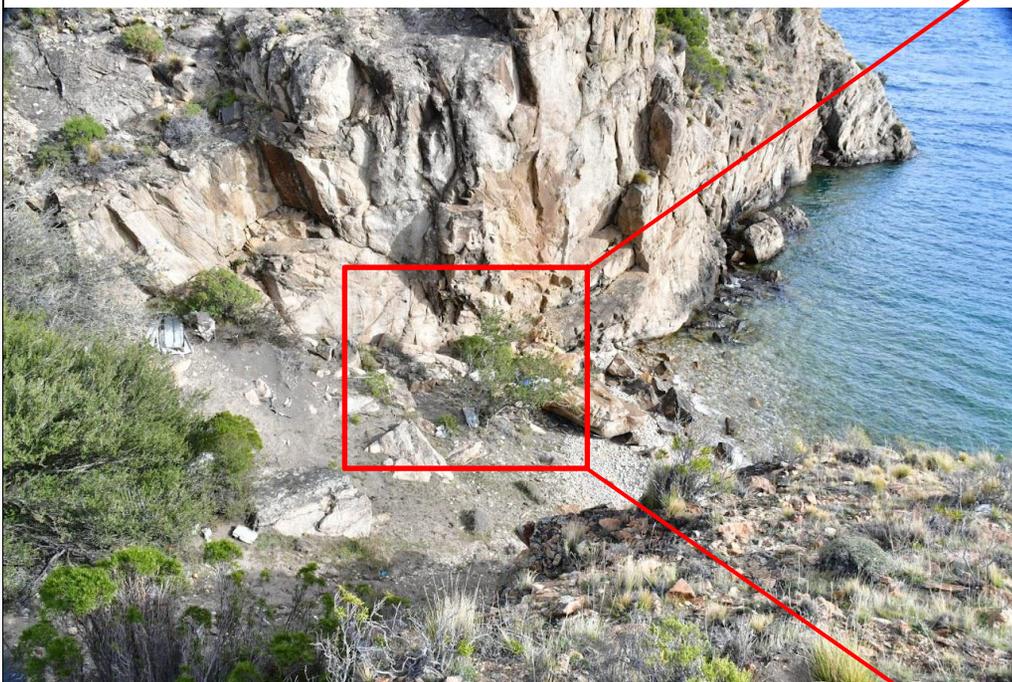
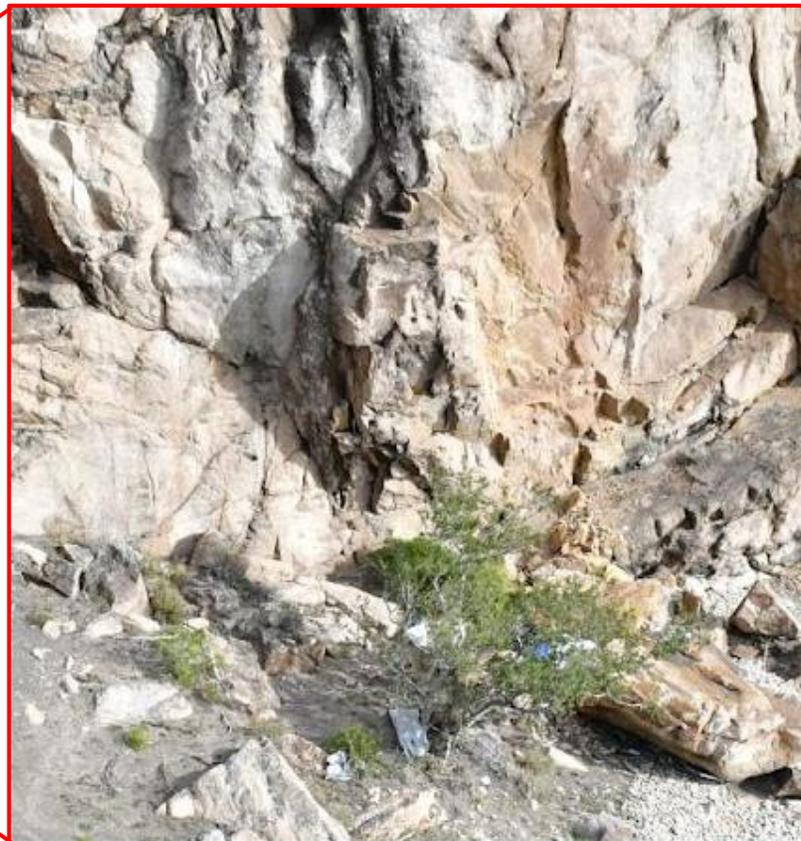
Fotografía 14

Descripción Medio de Prueba: Residuos observado por funcionario del SAG a un costado del depósito de residuos.

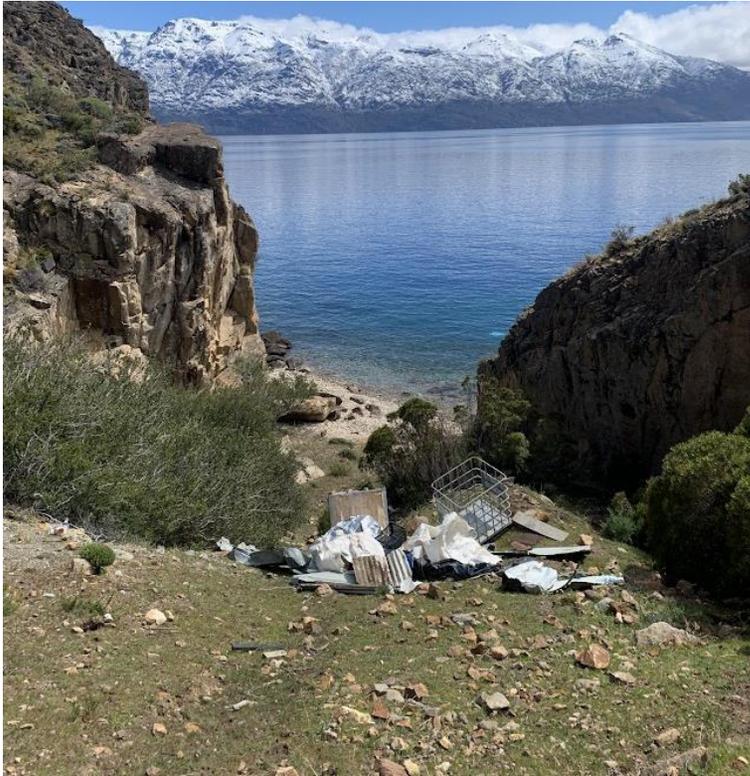
Fotografía 15

Descripción Medio de Prueba: amontonamiento de los residuos encontrados en playa aledaña al vertedero.

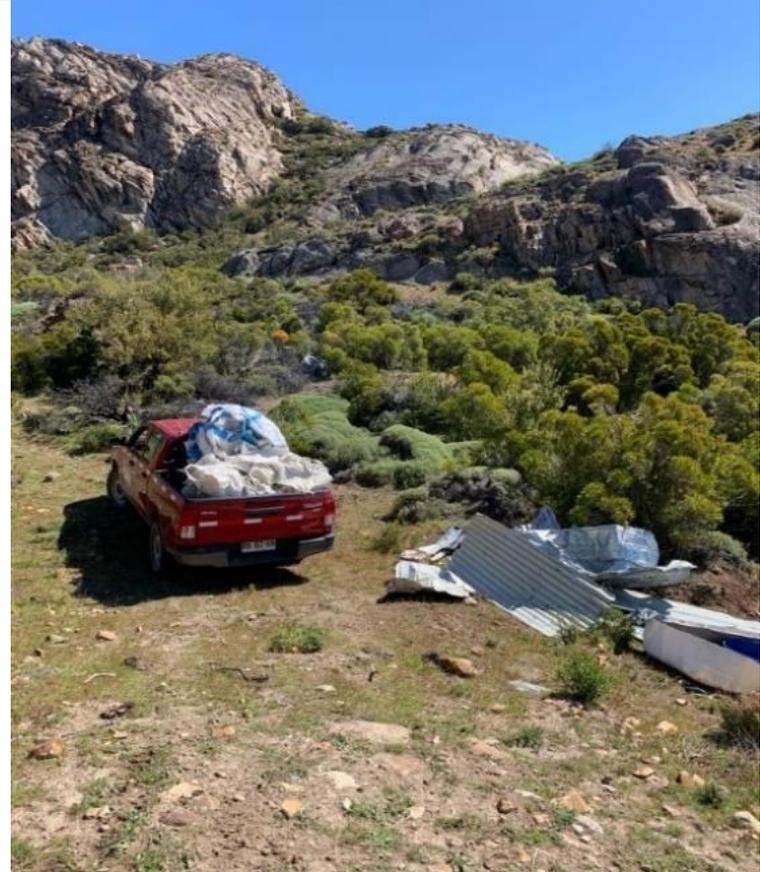
Fotografía 16

Descripción Medio de Prueba: amontonamiento de los residuos encontrados fuera del vertedero.

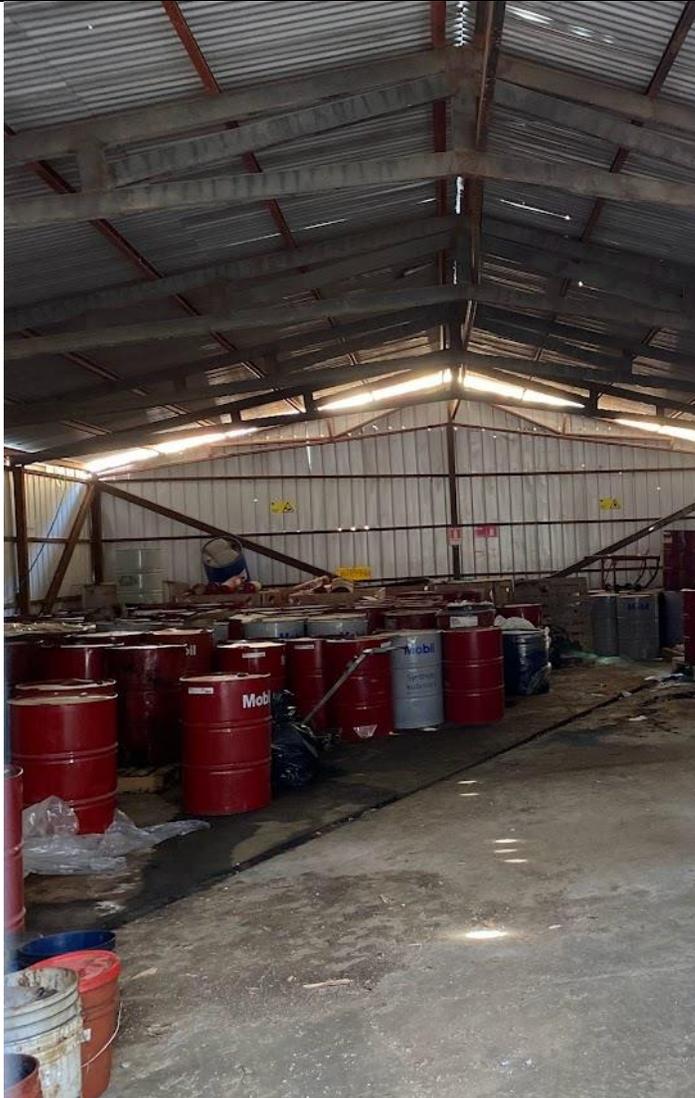
Fotografía 23

Descripción Medio de Prueba: Vista del interior de la bodega RESPEL, Bodega de residuos peligrosos, con tambores de aceites en su interior.

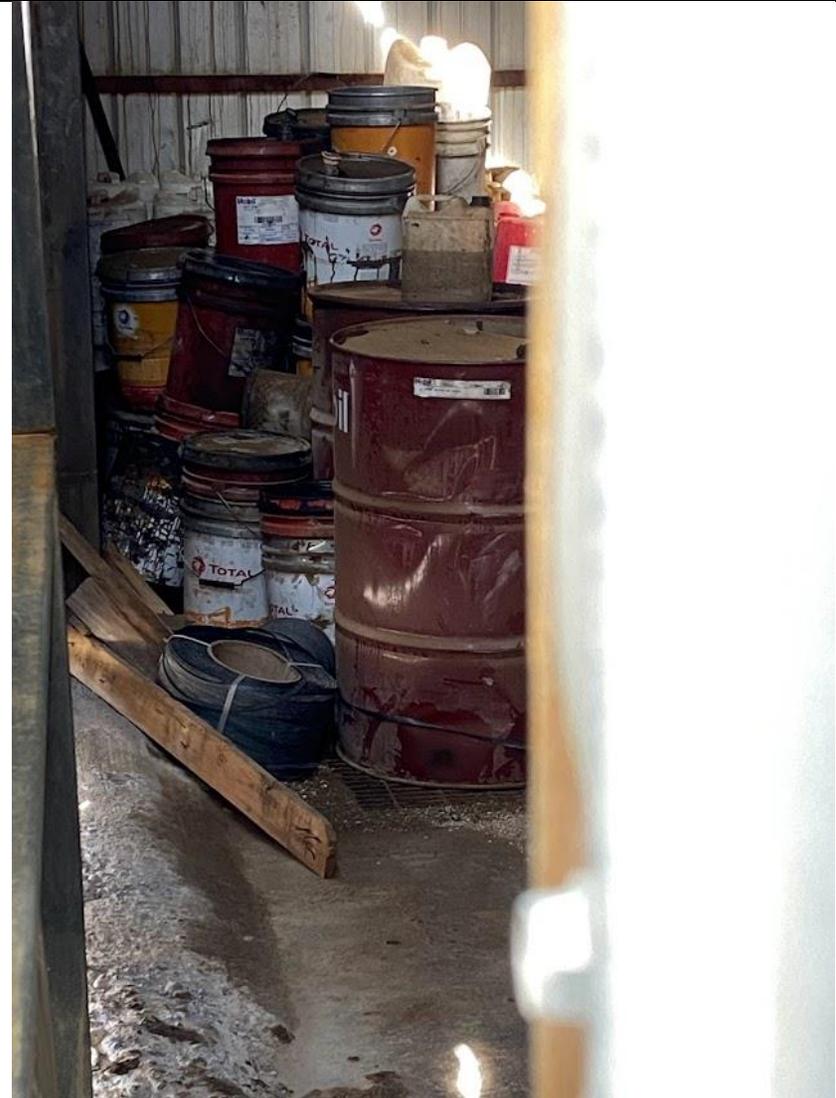
Fotografía 24

Descripción Medio de Prueba: Tarros y baldes de hidrocarburos usados al interior la bodega respel.

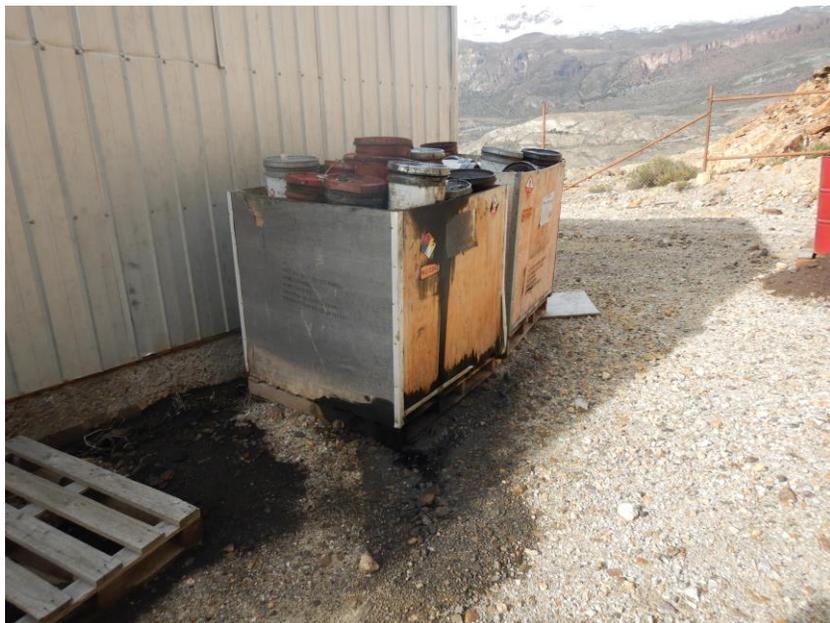
Fotografía 25

Descripción Medio de Prueba: Pallets con baldes de aceites al exterior de la bodega respel.

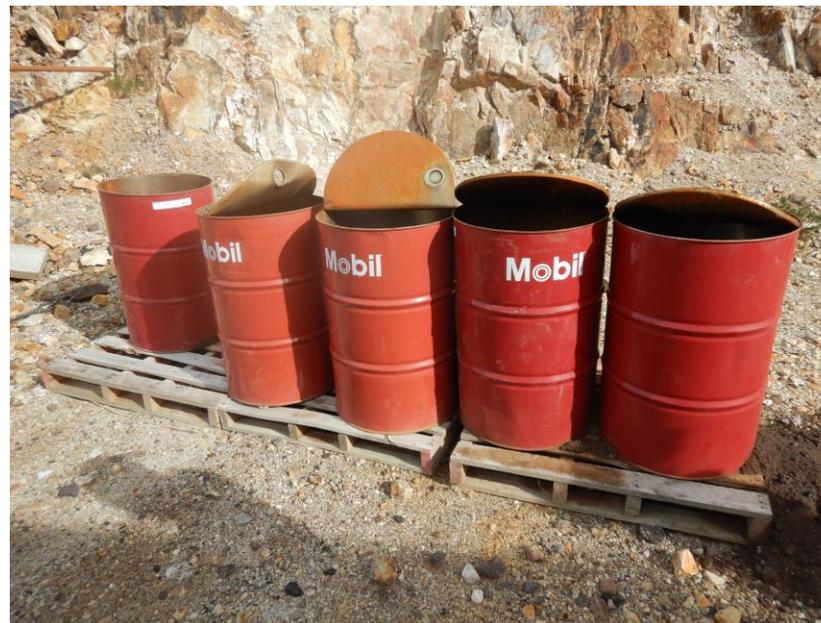
Fotografía 26

Descripción Medio de Prueba: Tambores de aceite al exterior de la bodega respel.

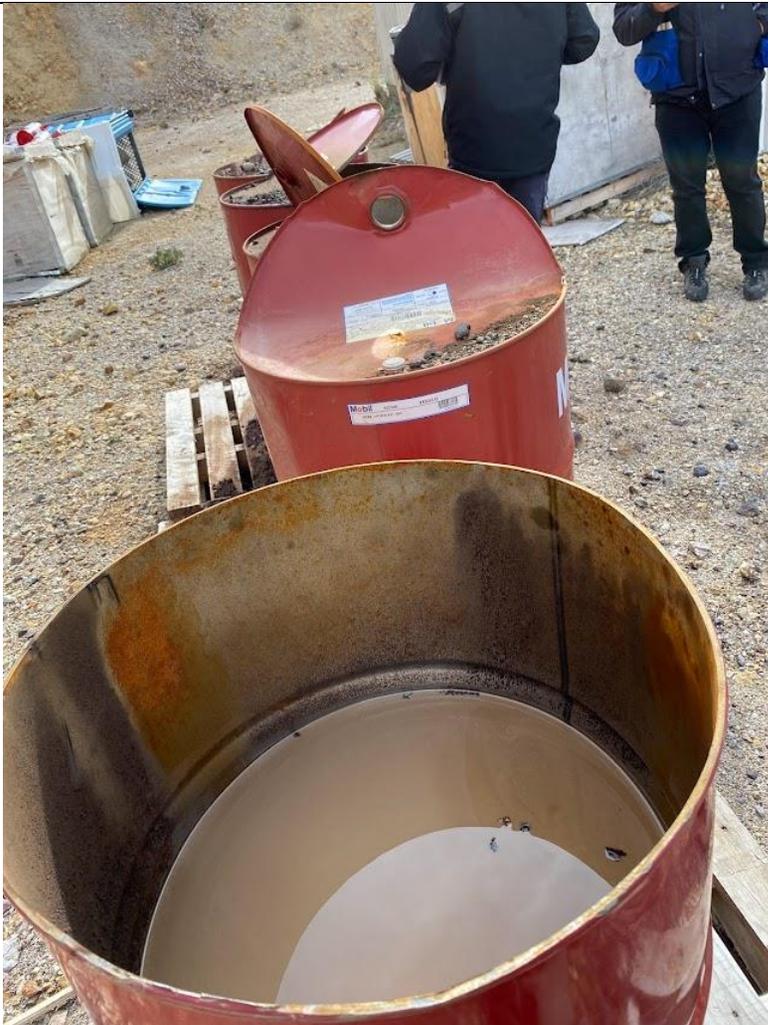
Fotografía 27

Descripción Medio de Prueba: Tambor abierto con mezcla de agua y aceite al exterior de la bodega.

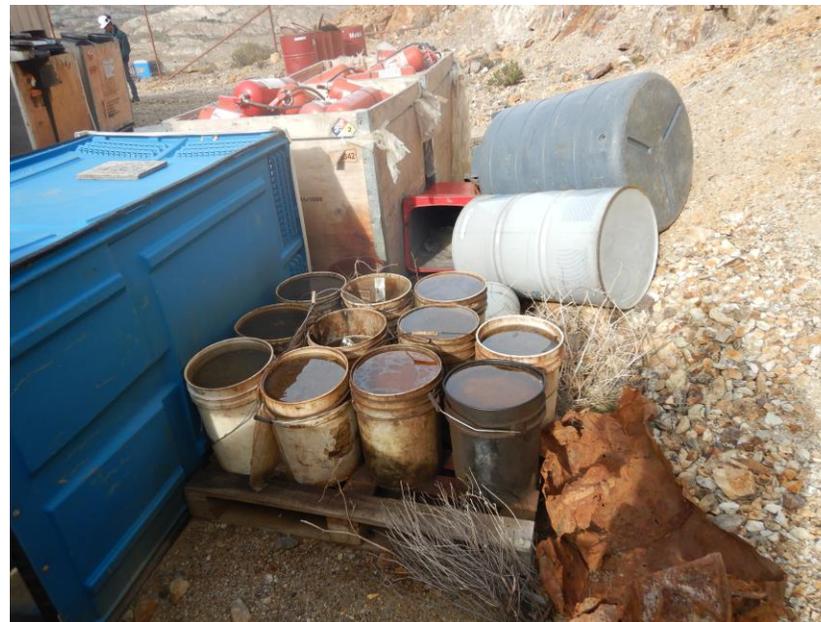
Fotografía 28

Descripción Medio de Prueba: balde abierto con aceite y agua, baño químico en desuso y extintores en pallet afuera de bodega respel.

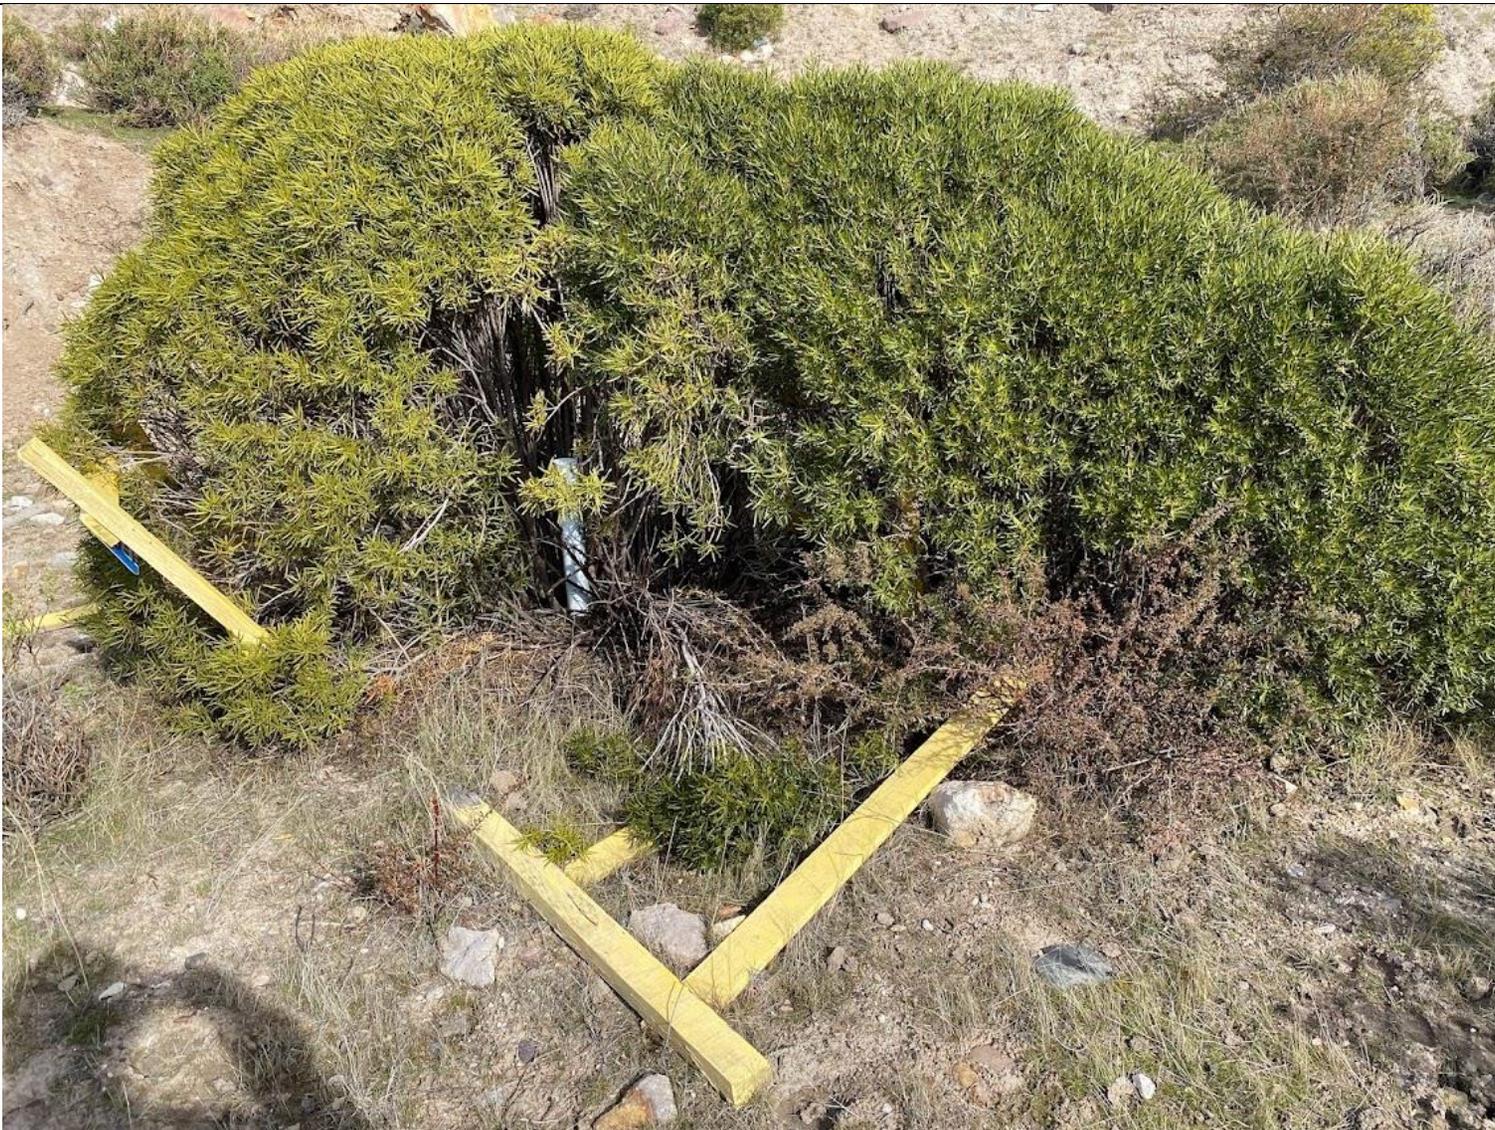
Fotografía 29

Descripción Medio de Prueba: Pozo S4 para monitoreo ambiental, con maleza y estructura de protección en malas condiciones de conservación.

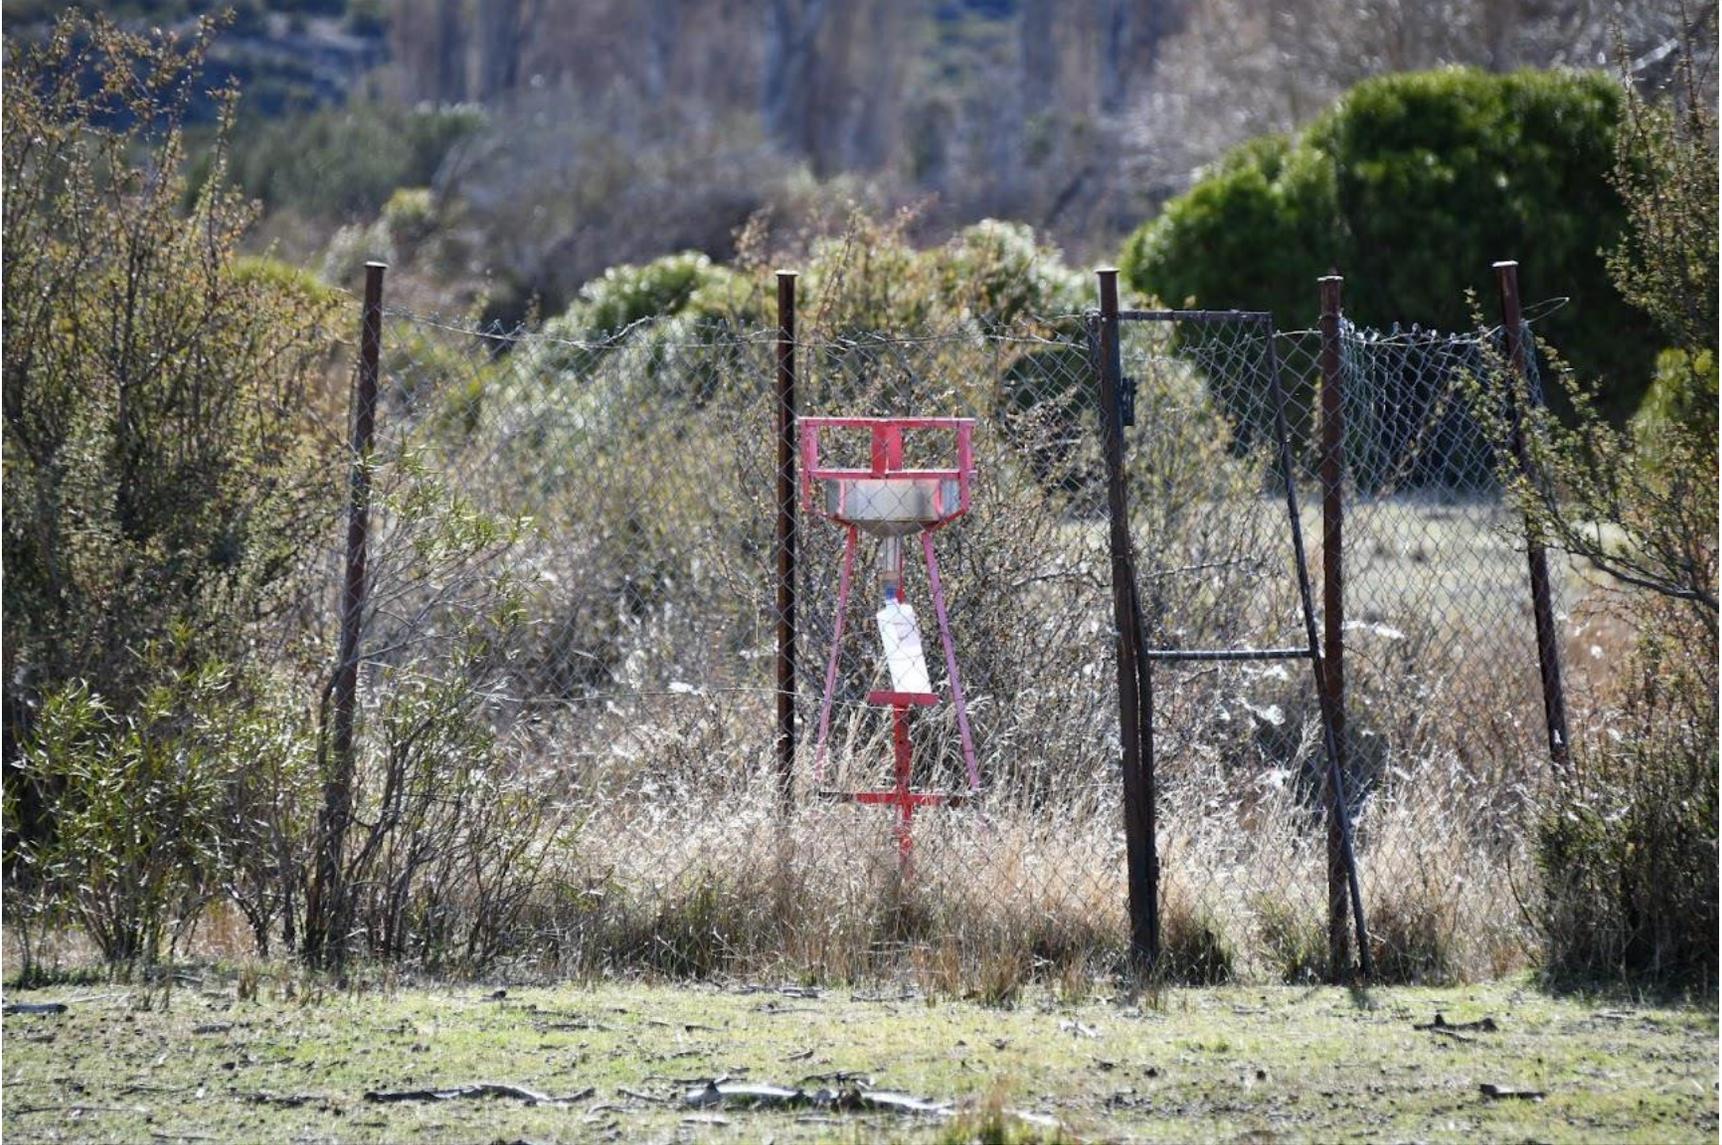
Fotografía 30

Descripción Medio de Prueba: Estación MPS de Bahía Jara con botella con líquido.

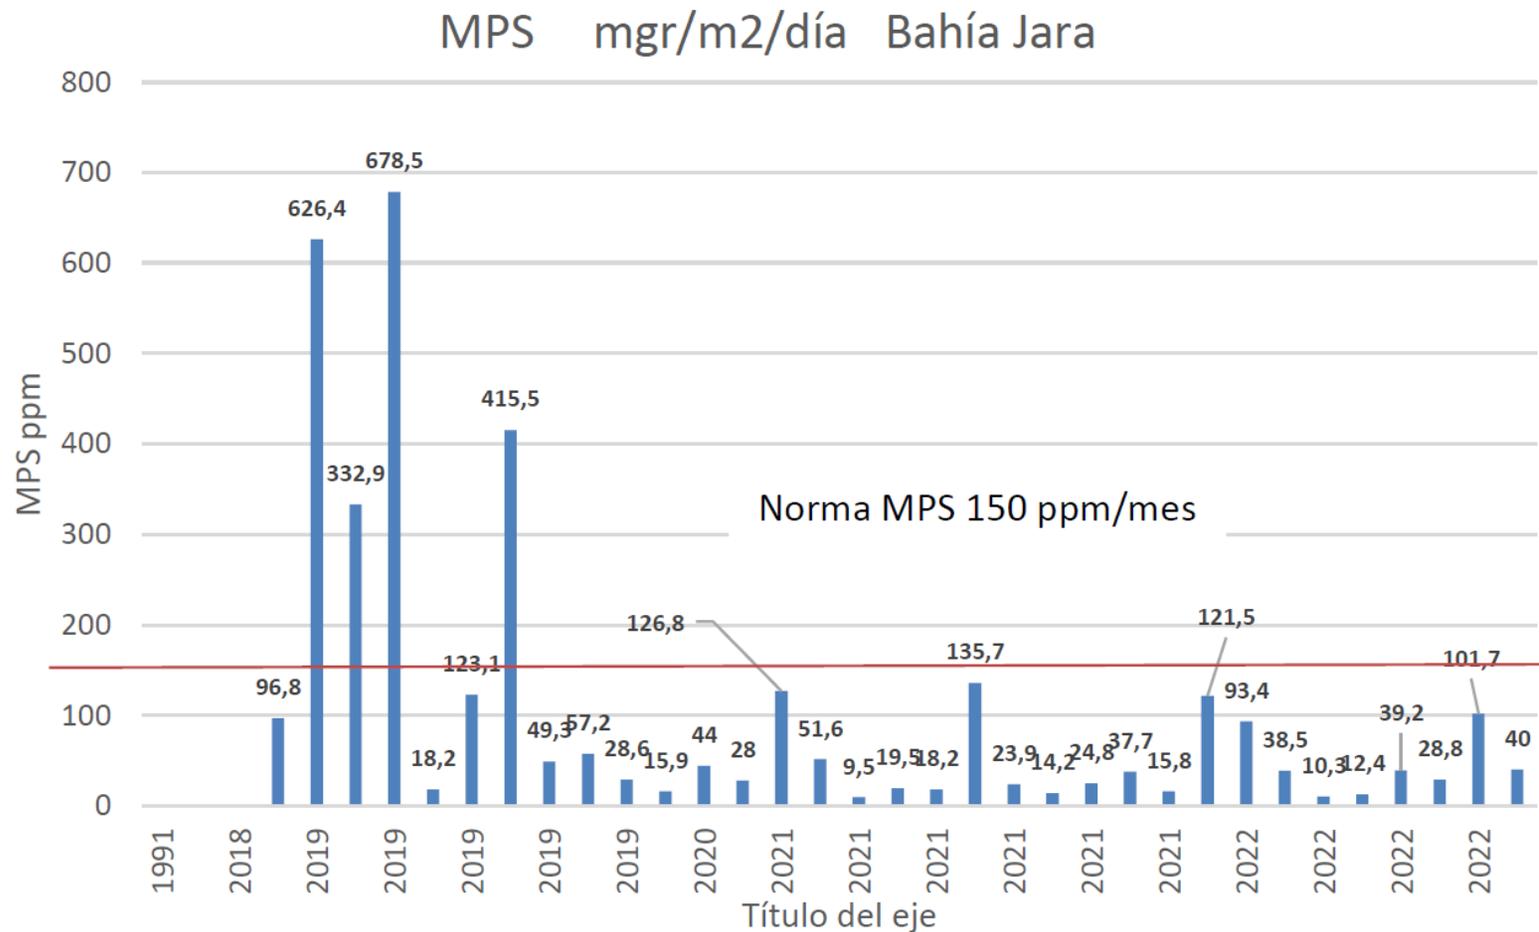
Figura 6

Descripción Medio de Prueba: Valores Material Particulado Sedimentable entre 2018 y 2022. Los valores más altos se encuentran en el año 2019.
