INFORME DE FISCALIZACIÓN AMBIENTAL

MINERA CERRO BAYO

DFZ-2023-543-XI-RCA

AGOSTO 2023

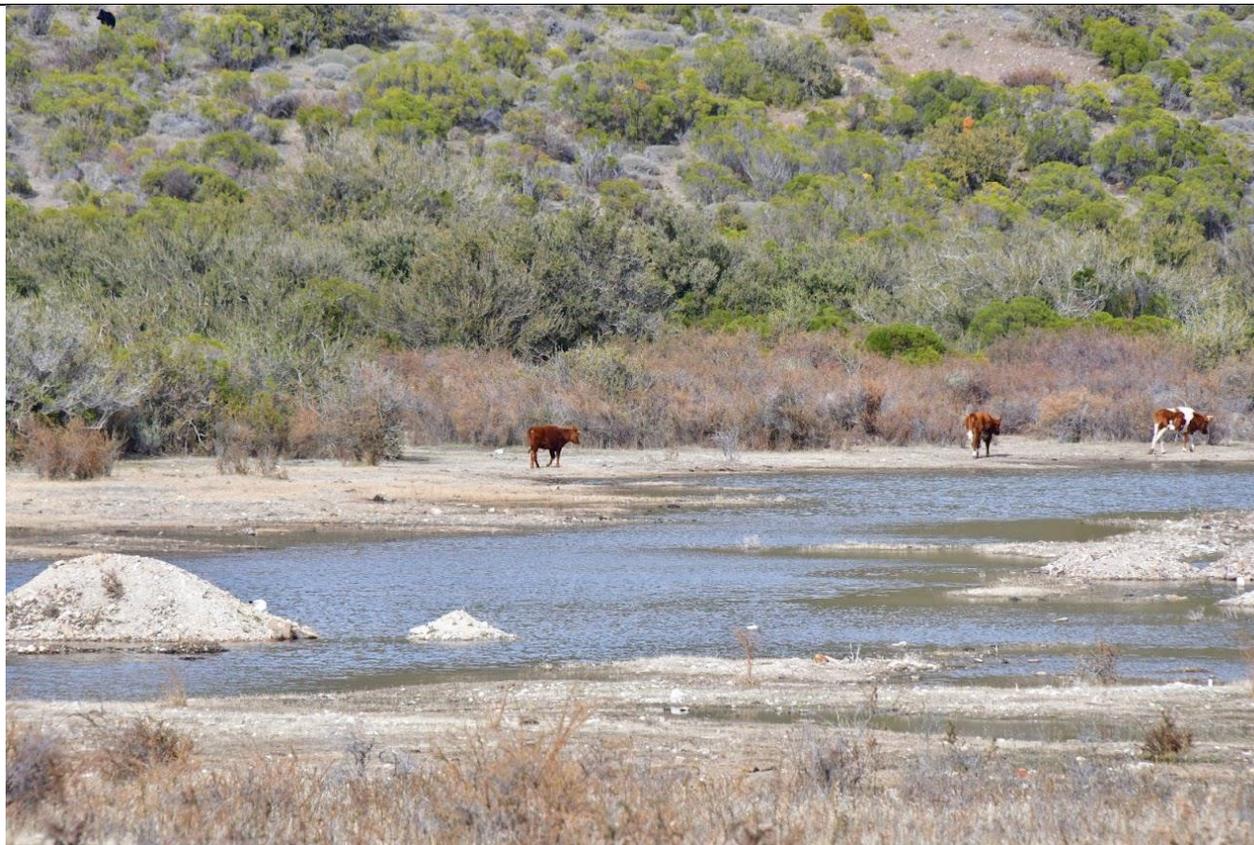
Fotografía 31

En la fiscalización se observó ganado bovino cercano al vertedero (Fotografía 31, ver Anexo 3). En el momento de la fiscalización el cerco del vertedero se encontraba en mal estado (ver fotografías 9 a 11), sin embargo el titular posteriormente realizó arreglos en el cierre perimetral (fotografía 21 y 22). Por lo que el cierre realizado por el titular permite subsanar el hecho descrito anteriormente, verificándose la corrección temprana.

Descripción Medio de Prueba: Bovinos ubicado al interior del recinto de la mina cercano al vertedero.
