## INFORME TÉCNICO DE FISCALIZACIÓN AMBIENTAL

MINISTRO HALES

DFZ-2023-2246-II-RCA

NOVIEMBRE 2023

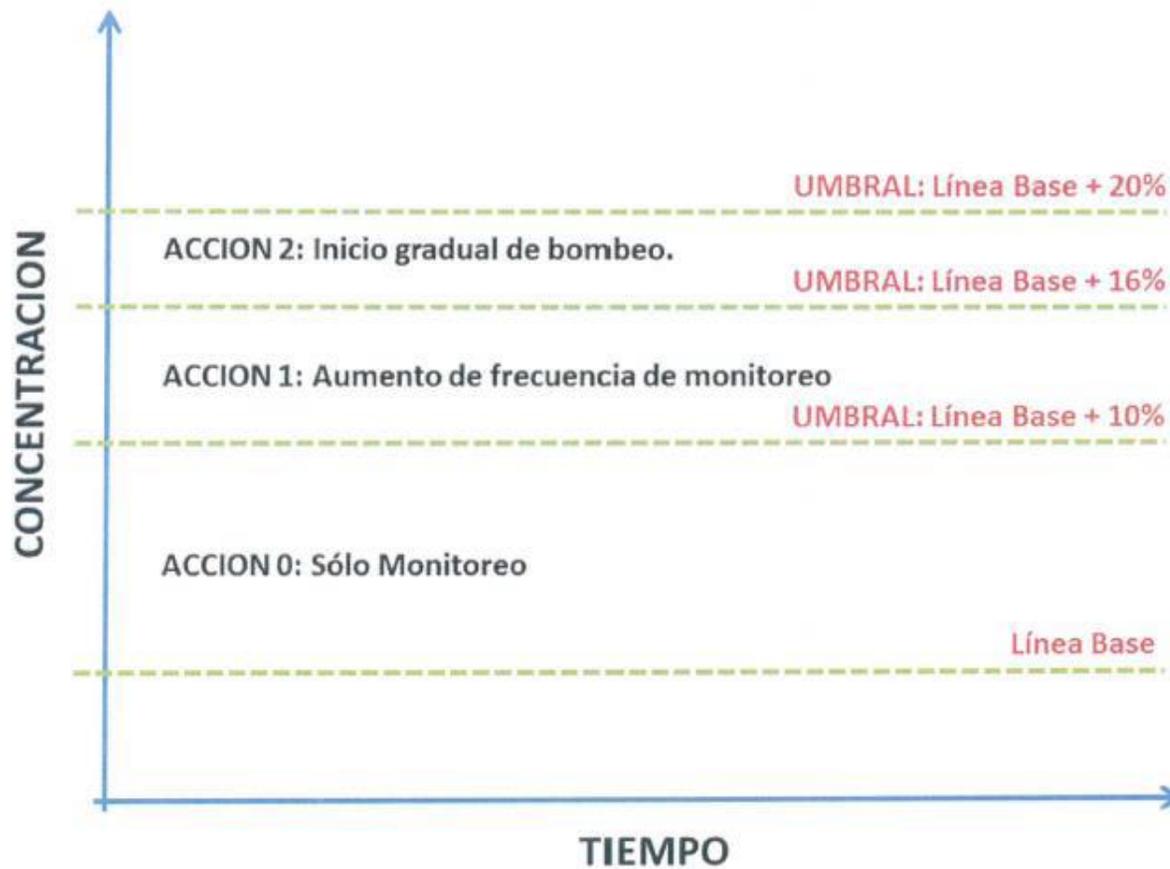
Figura 6

- La **Figura 6** resume los umbrales del Plan en términos porcentuales respecto a la línea de base y las acciones a seguir, las cuales contemplan aumento de la frecuencia de monitoreo e inicio gradual del bombeo de las infiltraciones.

**Descripción medio de prueba:** Diagrama con los umbrales y acciones a seguir para el control de infiltraciones del depósito de relaves “Talabre”. Figura extractada del documento de CODELCO Chile titulado “Plan de Seguimiento, Control y Contingencia Medidas de Mitigación de Filtraciones Tranque Talabre”, de fecha septiembre de 2013 (ver **Anexo 13**).

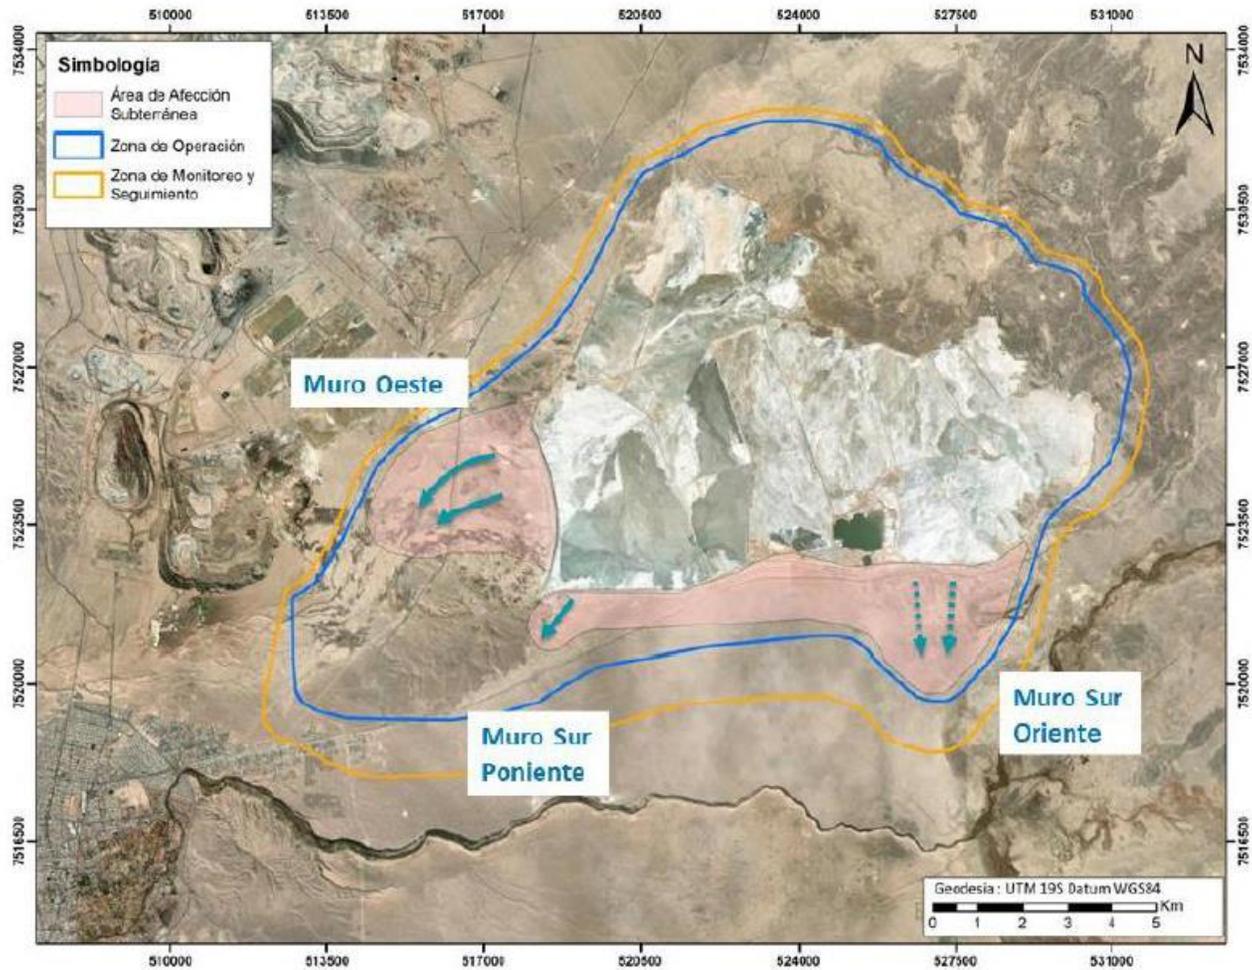
Figura 7

- Adicionalmente, considerando la zonificación informada por el titular en su presentación “Actualización del Plan de Seguimiento y Control de Infiltraciones Depósito de Relaves Talabre” (ver **Figura 7**), la DGA reporta que existen pozos que presentan tendencias al alza en las concentraciones de Sulfato en la zona de afección subterránea (ver **Figura 8**), y también en la zona de monitoreo y seguimiento y en la zona de no afección (ver **Figura 9**). Asimismo, informa que también se identifican pozos con tendencias al aumento del Nivel freático (ver **Figura 10**). En complemento a lo anterior, la DGA indica que se observa

**Descripción medio de prueba:** Zonificación informada por CODELCO Chile en su presentación “Actualización del Plan de Seguimiento y Control de Infiltraciones Depósito de Relaves Talabre”. Considera una zona de afección subterránea (polígonos rosados), una zona de operación (polígono azul), una zona de monitoreo y seguimiento (polígono naranja) y una zona de no afección (área fuera del polígono naranja). Figura extractada del Oficio ORD. DGA N°39/2023 (ver **Anexo 13**).

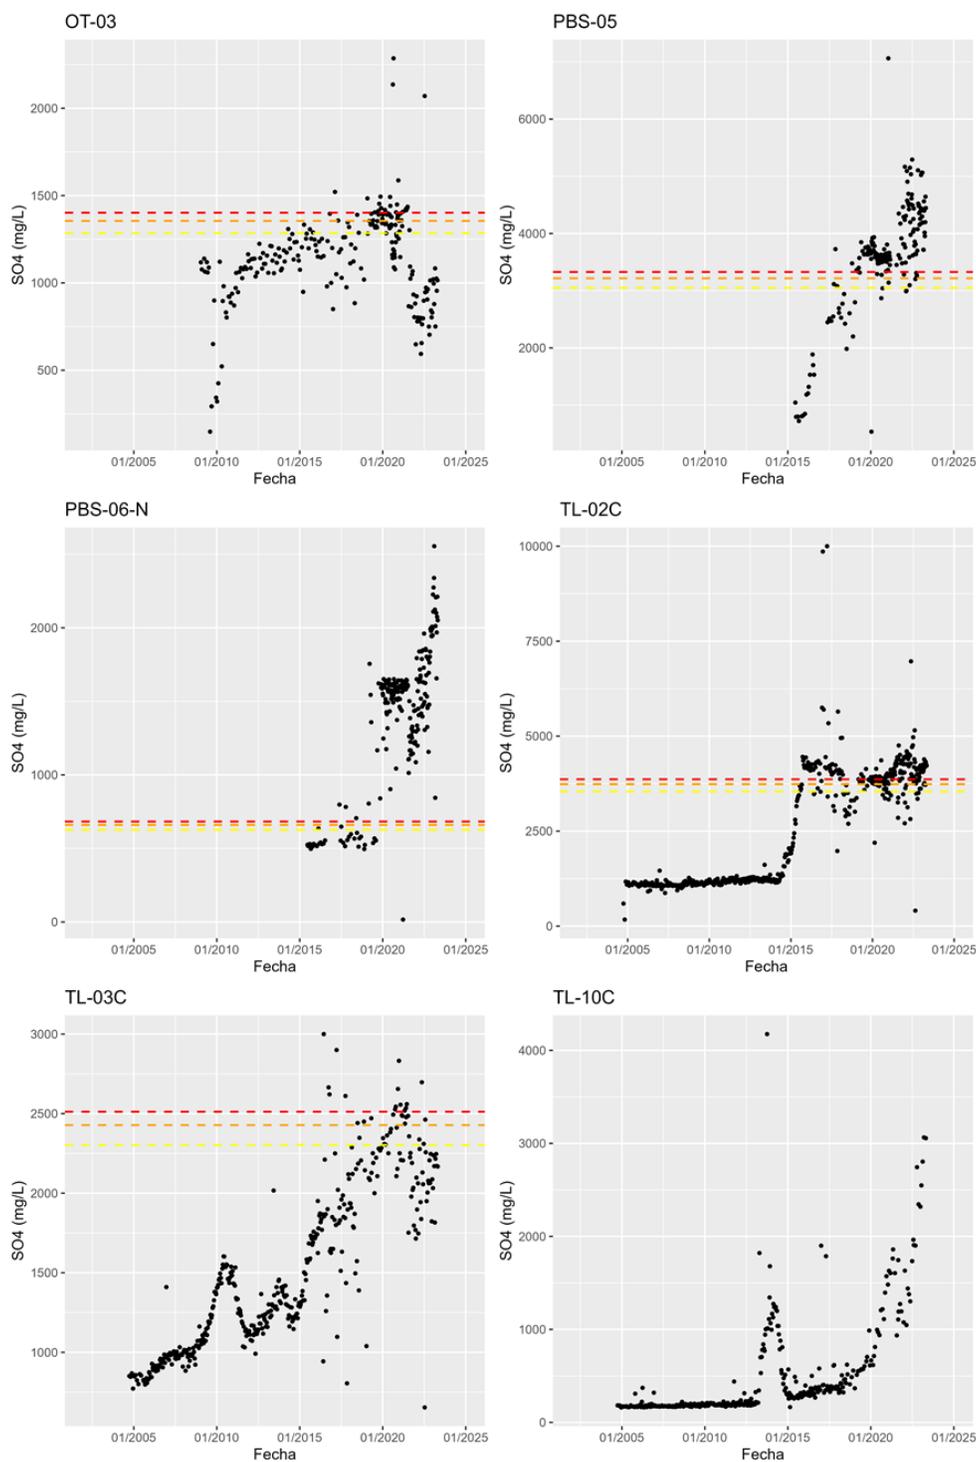
**Figura 8**

**Descripción medio de prueba:** Gráficos de series de tiempo de los registros del parámetro Sulfato en pozos ubicados en la zona de afección definida por CODELCO Chile (ver **Figura 7**), con una tendencia al alza en las concentraciones. Para los pozos con valores umbrales, éstos se muestran referencialmente con líneas horizontales en amarillo (LA1), naranja (LA2) y rojo (Umbral). Figura extractada del Oficio ORD. DGA N°39/2023 (ver **Anexo 13**).

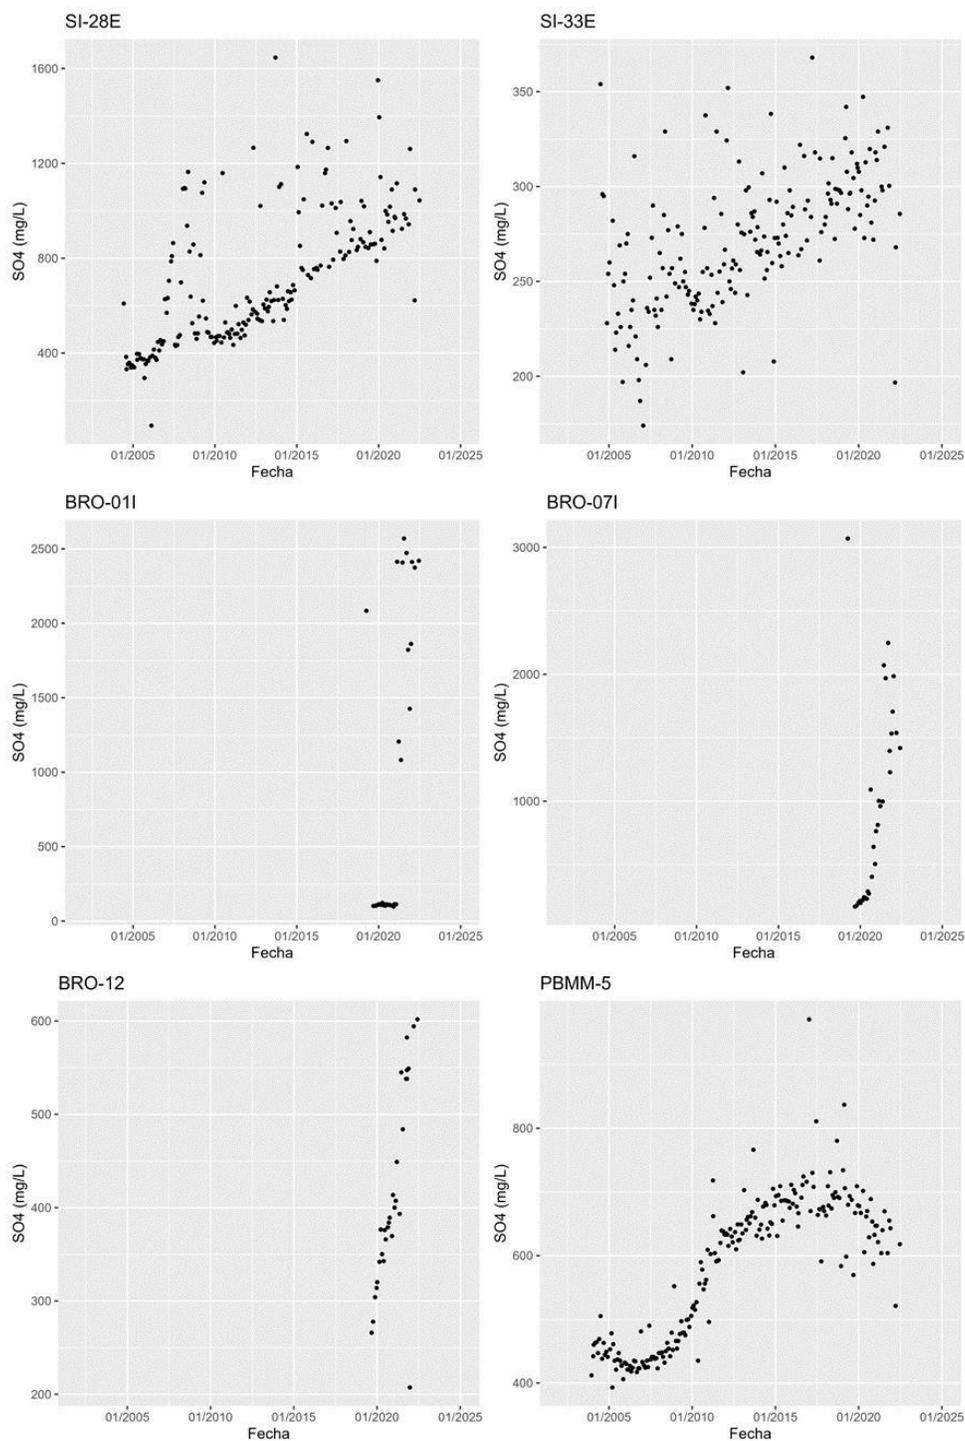
**Figura 9**

**Descripción medio de prueba:** Gráficos de series de tiempo de los registros del parámetro Sulfato en pozos ubicados en la zona de monitoreo y seguimiento y en la zona de no afección definidas por CODELCO Chile (ver **Figura 7**), con una tendencia al alza en las concentraciones. Figura extractada del Oficio ORD. DGA N°39/2023 (ver **Anexo 13**).

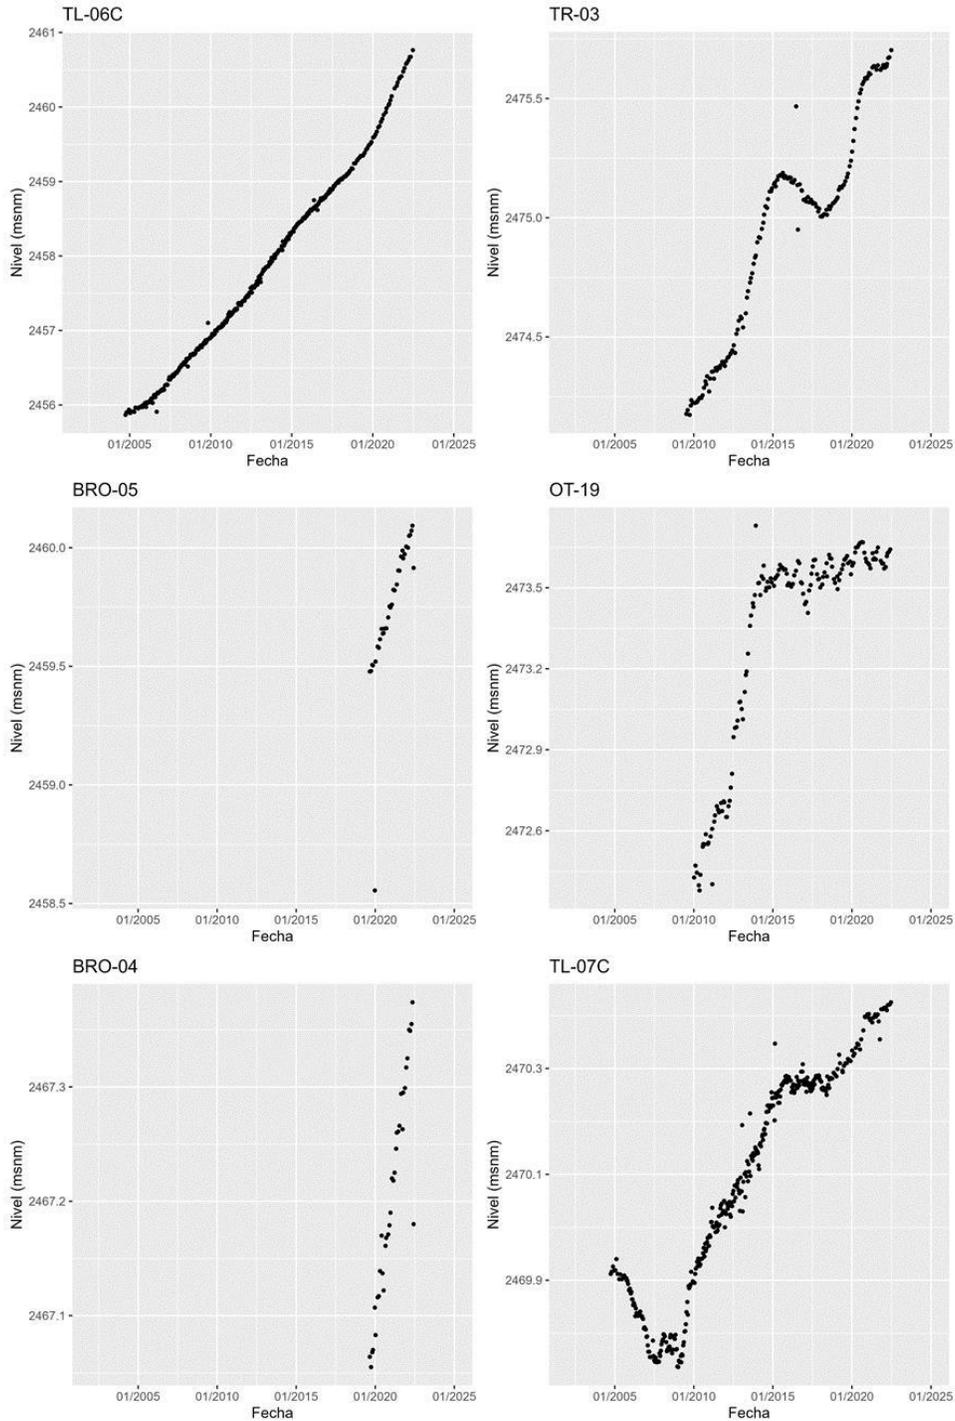
**Figura 10**

**Descripción medio de prueba:** Gráficos de series de tiempo de los registros del parámetro Nivel de agua subterránea en pozos con una tendencia al alza. Figura extractada del Oficio ORD. DGA N°39/2023 (ver **Anexo 13**).

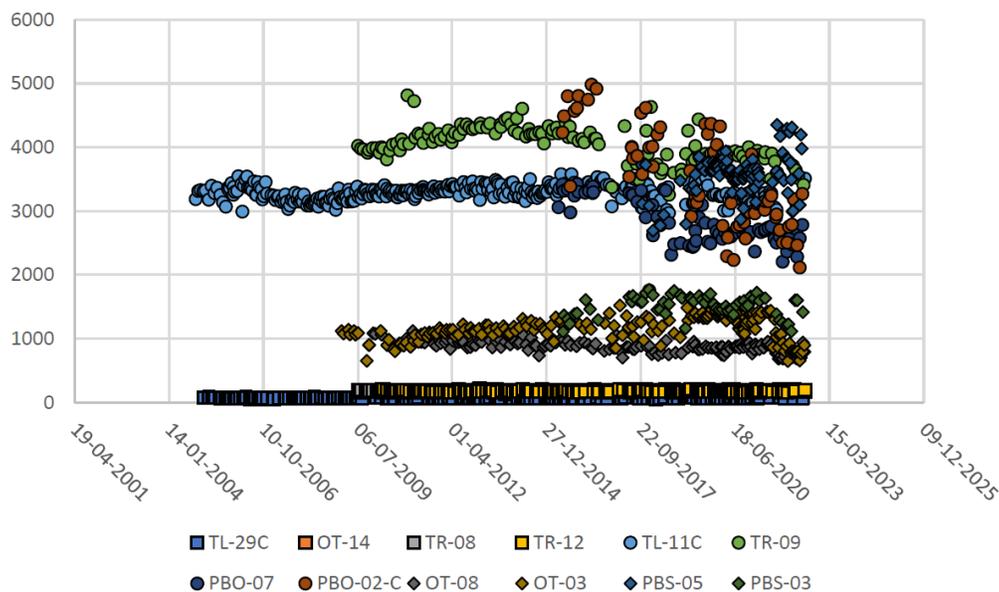
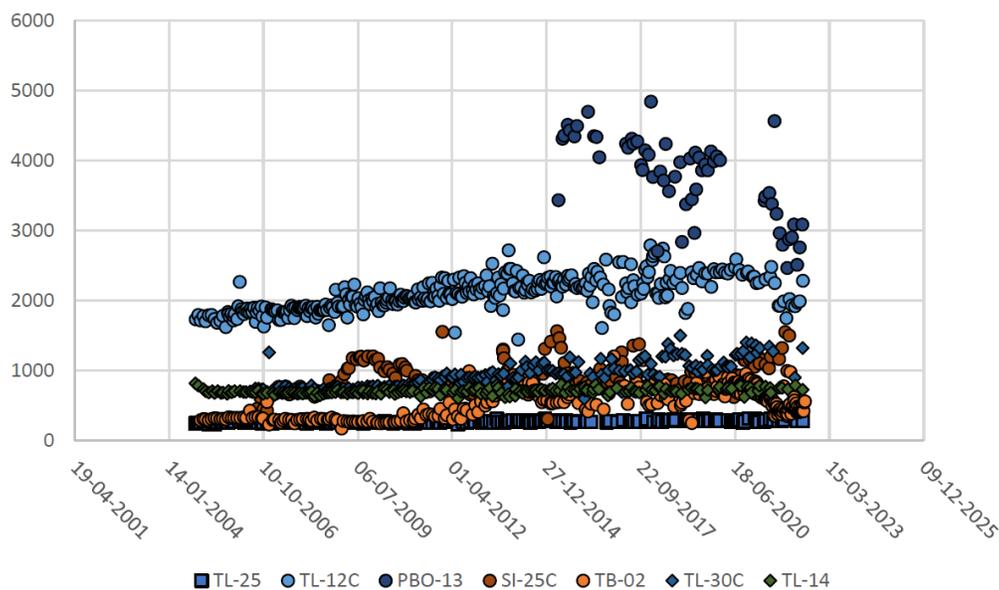
**Figura 11**

**Descripción medio de prueba:** Concentraciones del parámetro Sulfato para pozos habilitados en: (a) acuífero superior y (b) acuífero inferior. Se presentan los datos de pozos ubicados aguas arriba del depósito de relaves “Talabre” (series de tiempo con indicadores cuadrados), ubicados aguas abajo del muro oeste (series de tiempo con indicadores circulares) y ubicados aguas abajo del muro sur (series de tiempo con indicadores en rombos). Como se observa en ambos gráficos, las concentraciones aguas abajo del depósito superan largamente las concentraciones aguas arriba, tanto para el acuífero superior como para el acuífero inferior. Figura extractada del Oficio ORD. DGA N°39/2023 (ver **Anexo 13**). Cabe precisar que según los antecedentes aportados por el titular, los puntos de monitoreo SI-25C y TL-30C se encuentran habilitados en el acuífero superior, por lo que sus concentraciones debieron haber sido incluidas en el gráfico (a) y no en el (b); no obstante lo anterior, igualmente en dichos pozos se observan valores de Sulfato que superan las concentraciones del acuífero superior aguas arriba del depósito de relaves.

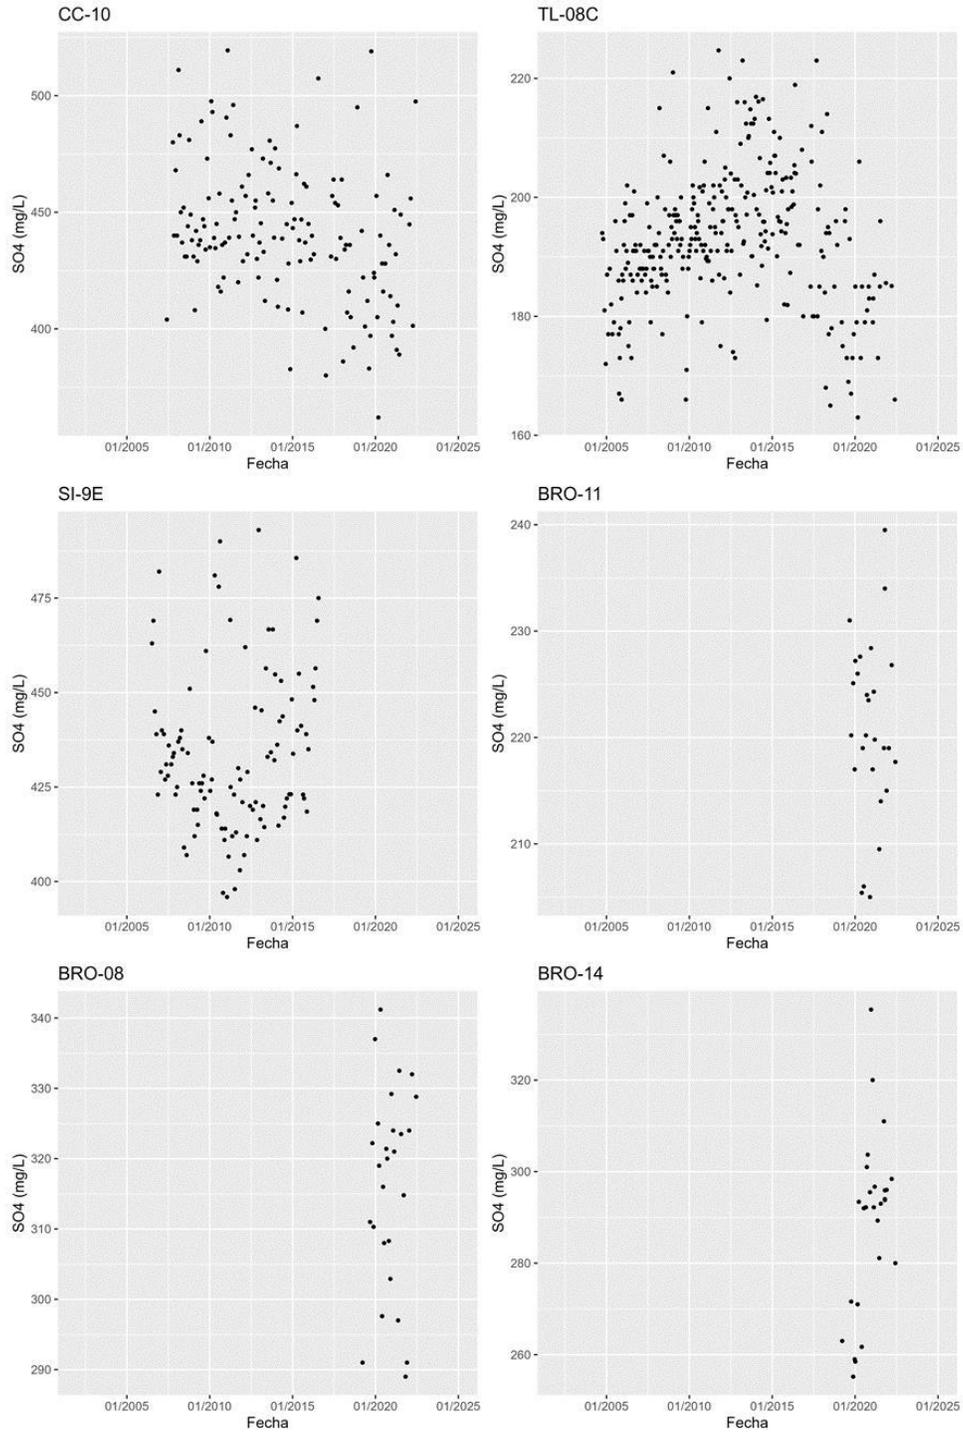
**Figura 12**

**Descripción medio de prueba:** Gráficos de series de tiempo de los registros del parámetro Sulfato en pozos cercanos al río Loa. Se observan en general valores de sulfato no superiores a 500 mg/L y sin una tendencia al aumento en sus concentraciones. Figura extractada del Oficio ORD. DGA N°39/2023 (ver **Anexo 13**).

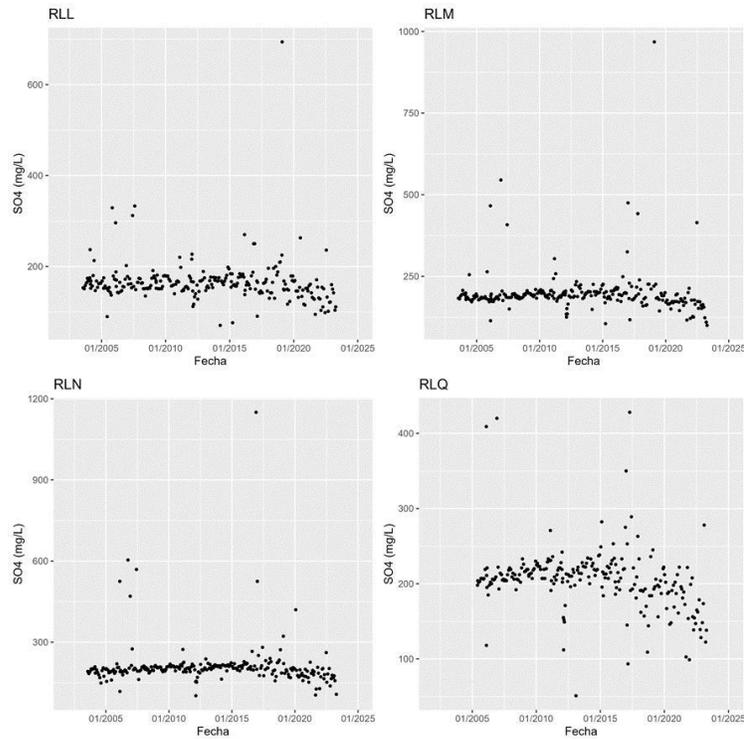
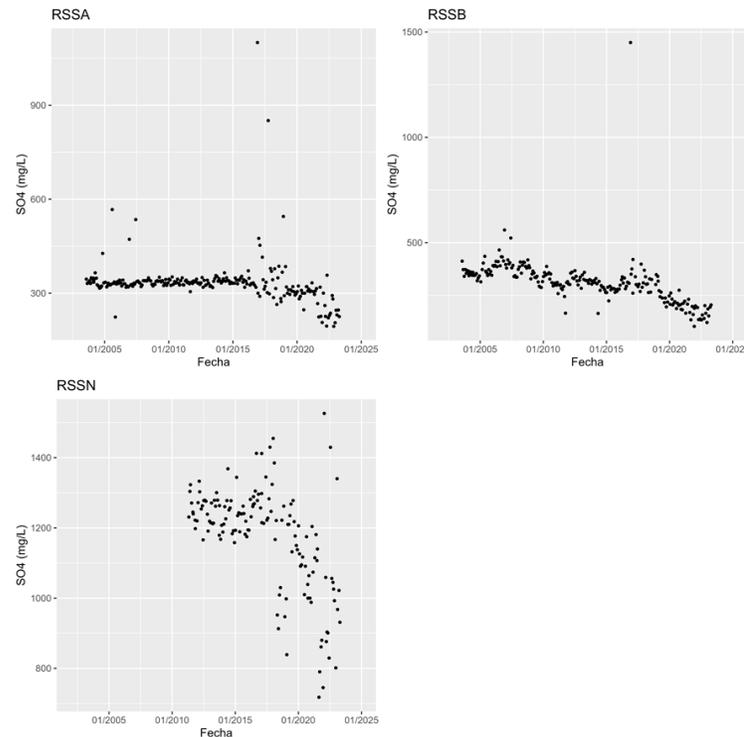
**Figura 13**

**Descripción medio de prueba:** Gráficos de series de tiempo de los registros del parámetro Sulfato en puntos de monitoreo de aguas superficiales en: (a) río Loa y (b) río San Salvador. Se observa en general un comportamiento similar al de los pozos más cercanos al río Loa (ver **Figura 12**). Figura extractada del Oficio ORD. DGA N°39/2023 (ver **Anexo 13**).

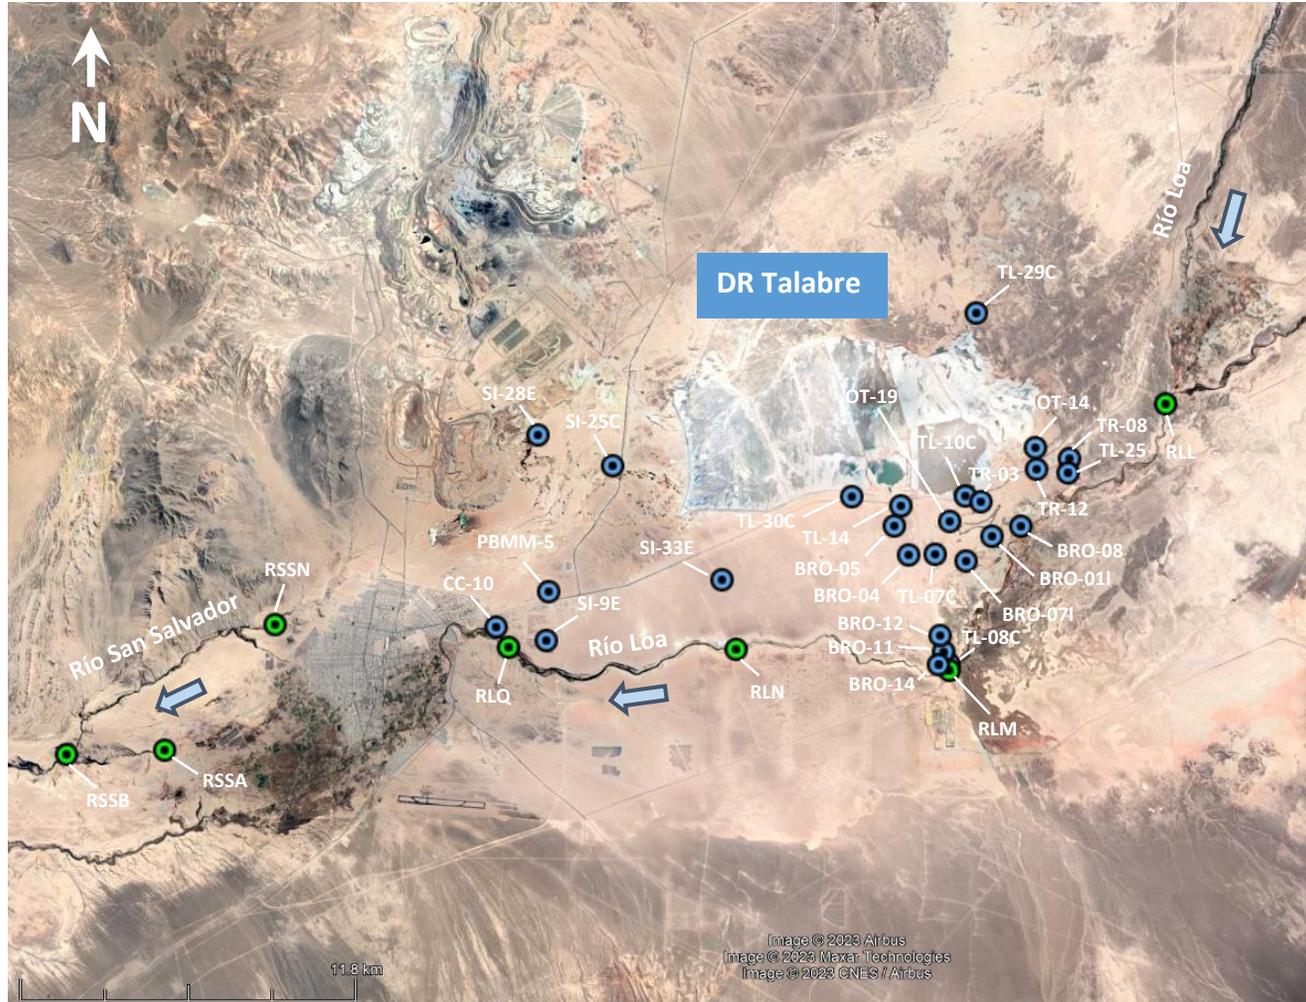
Figura 14

**Descripción medio de prueba:** Puntos de monitoreo adicionales del titular, analizados por la DGA en su Oficio ORD. DGA N°39/2023 (ver **Anexo 13**). En azul se destacan los puntos de monitoreo de aguas subterráneas y en verde los puntos de monitoreo de aguas superficiales. En el caso de las aguas subterráneas, los puntos de monitoreo TL-10C, BRO-12, TR-03, BRO-05, OT-19, BRO-04, TL-07C, TL-29C, OT-14, TR-08, TR-12, SI-25C, TL-30C, TL-08C, BRO-11, BRO-08 y BRO-14 están habilitados en el acuífero superior, mientras que los puntos de monitoreo SI-28E, SI-33E, BRO-011, BRO-071, PBMM-5, TL-25, TL-14, CC-10 y SI-9E están habilitados en el acuífero inferior. Figura construida en base a los antecedentes reportados por CODELCO Chile en sus presentaciones remitidas a esta Superintendencia. La imagen satelital considerada es del año 2023.

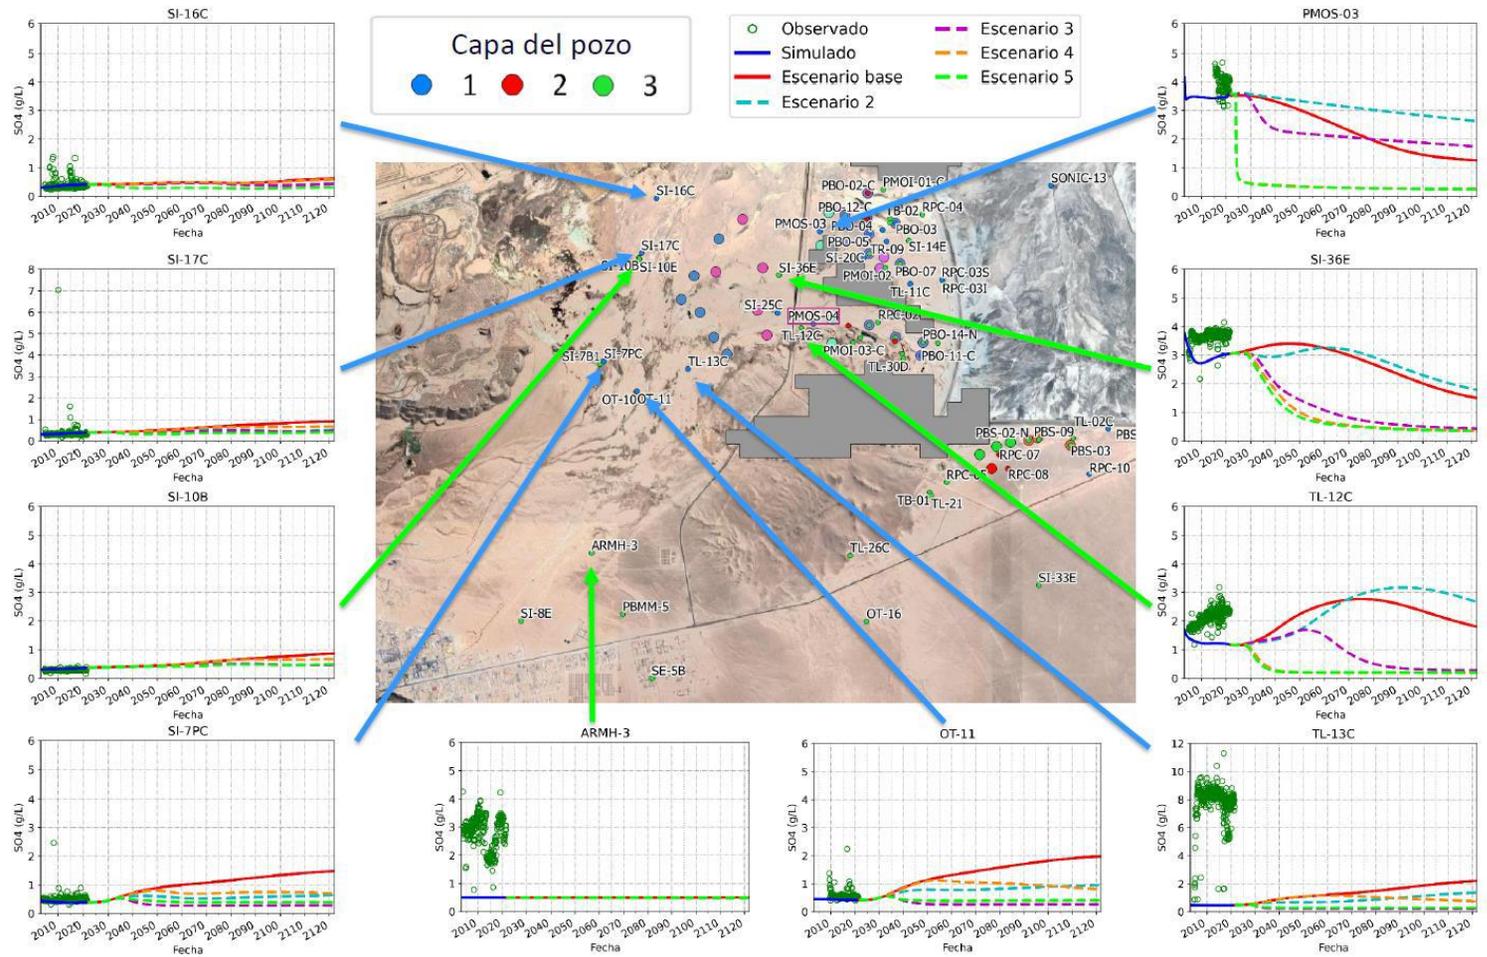
Figura 15

**Descripción medio de prueba:** Proyección de las concentraciones de Sulfato en pozos de observación (existentes) asociados al depósito de relaves “Talabre”. Resultados informados por CODELCO Chile a partir de su modelo hidrogeológico. La proyección muestra que el efecto de las infiltraciones se mantiene en el largo plazo, al menos hasta el término de la simulación correspondiente al año 2121 (los resultados se expresan en unidades de g/L). El escenario relevado por DGA corresponde al denominado “Escenario 2” (línea segmentada en celeste), que contempla la operación actual de la barrera hidráulica del depósito. Figura extractada del Oficio ORD. DGA N°39/2023 (ver **Anexo 13**).

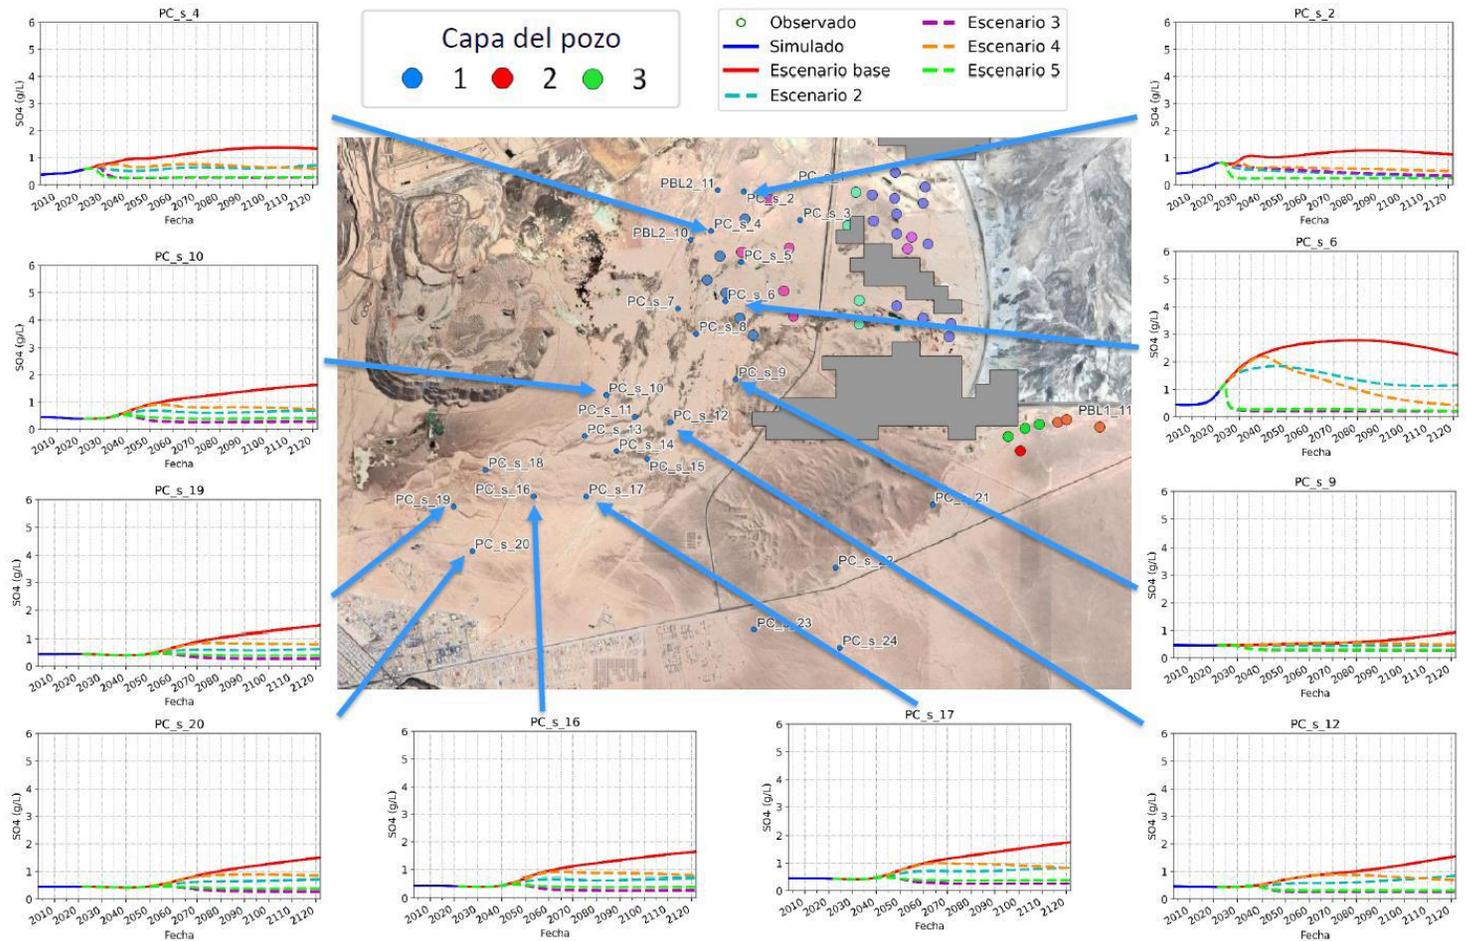
Figura 16

**Descripción medio de prueba:** Proyección de las concentraciones de Sulfato en pozos de observación (ficticios) asociados al depósito de relaves “Talabre”. Resultados informados por CODELCO Chile a partir de su modelo hidrogeológico. La proyección muestra que el efecto de las infiltraciones se mantiene en el largo plazo, al menos hasta el término de la simulación correspondiente al año 2121 (los resultados se expresan en unidades de g/L). El escenario relevado por DGA corresponde al denominado “Escenario 2” (línea segmentada en celeste), que contempla la operación actual de la barrera hidráulica del depósito. Figura extractada del Oficio ORD. DGA N°39/2023 (ver Anexo 13).

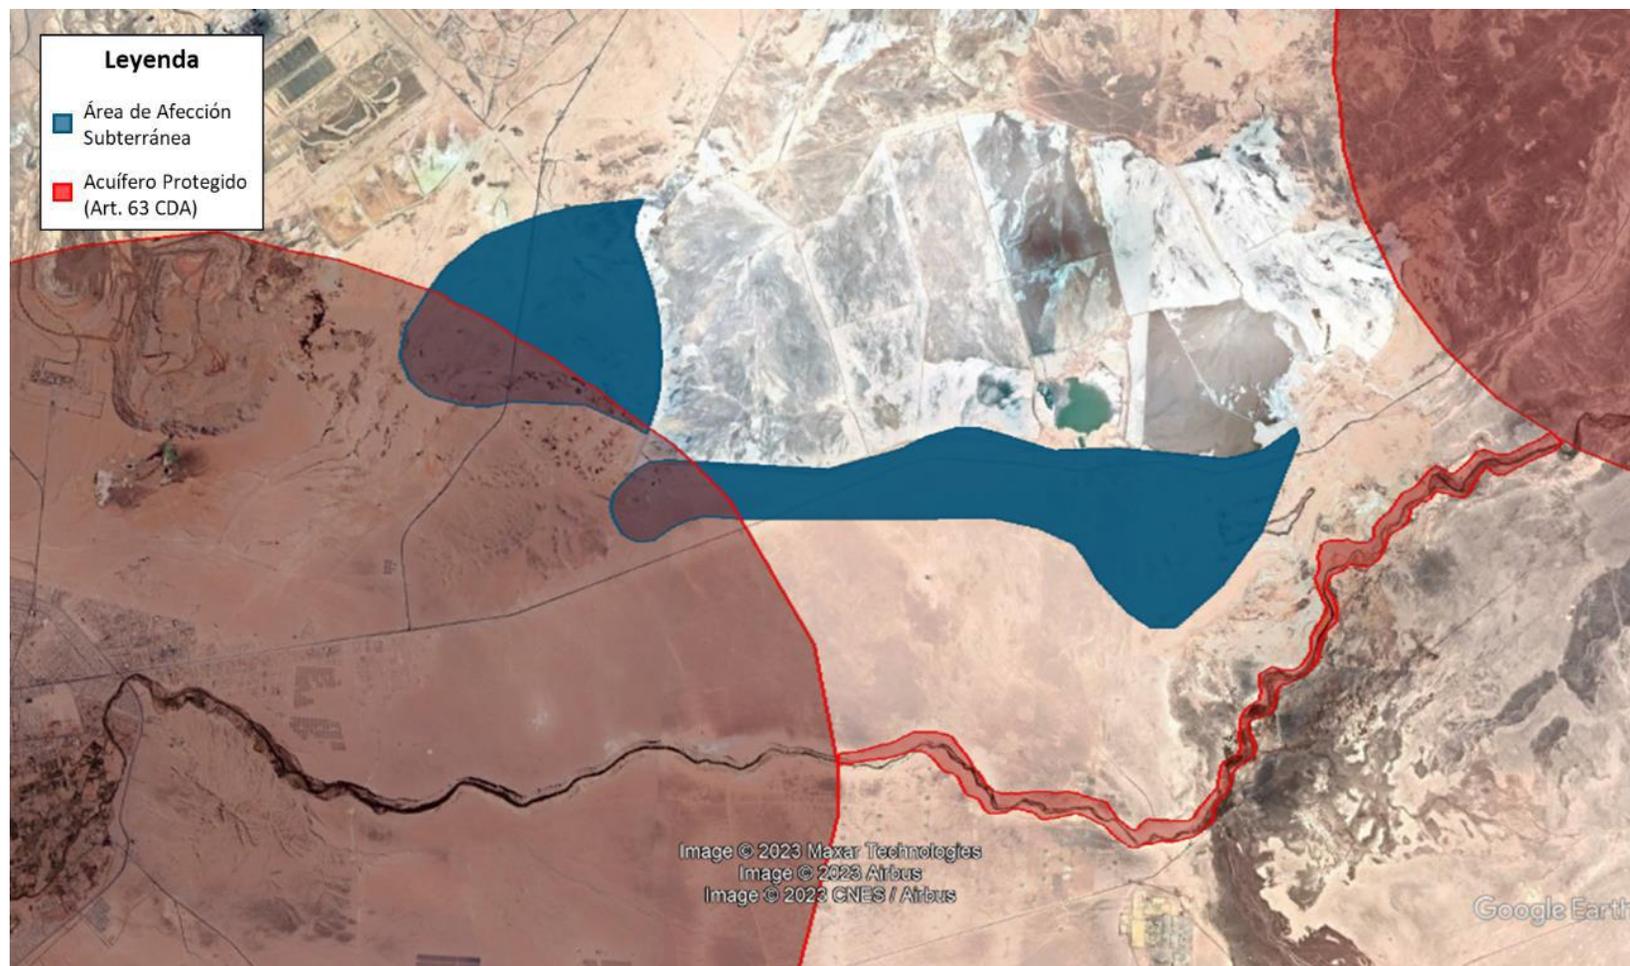
**Figura 17**

**Descripción medio de prueba:** Delimitación del área de afección subterránea definida por CODELCO Chile (ver **Figura 7**) y delimitación del acuífero protegido que alimenta las vegas de Calama y Yalquincha. Según lo informado por la DGA, el área de afección se superpone en un área de aproximadamente 5 km<sup>2</sup> con la delimitación del acuífero protegido. Figura extractada del Oficio ORD. DGA N°39/2023 (ver **Anexo 13**).

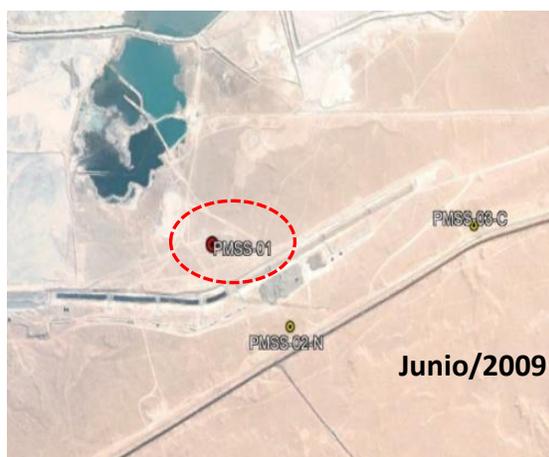
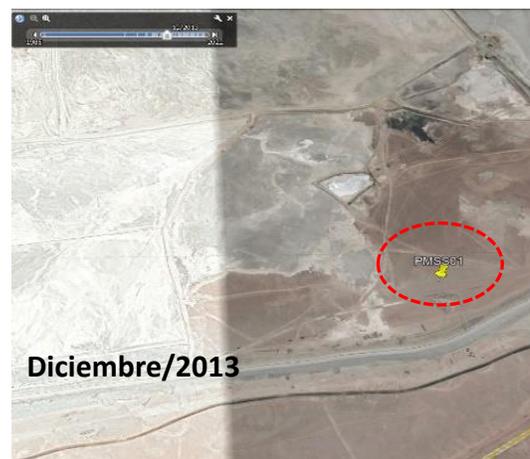
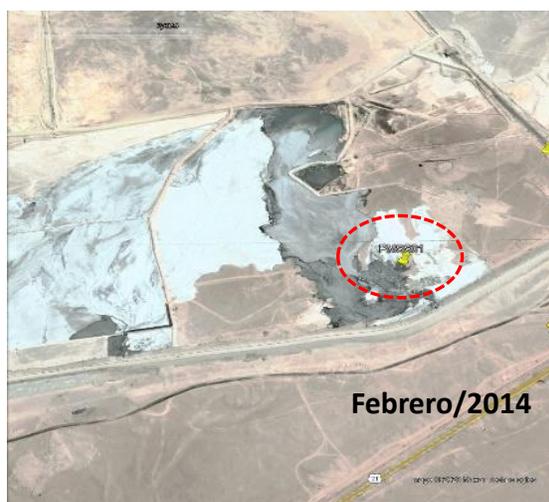
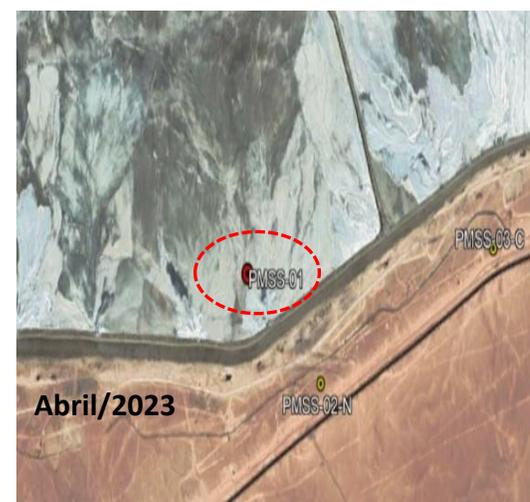
**Figura 18**

- Los informes y bases de datos asociadas presentan monitoreos respecto a 47 de los 48 pozos comprometidos, faltando el pozo PMSS-01 que no fue construido según lo informado por el mismo titular.

**Descripción medio de prueba:** Vista del sector donde se ubica el punto de monitoreo PMSS-01 que no fue construido por CODELCO Chile. Se muestran imágenes satelitales de: (a) junio/2009 y diciembre/2013 y (b) febrero/2014 y abril/2023. Imágenes extractadas de la Carta GS DN N°394/2023 de CODELCO Chile (ver **Anexo 18**).

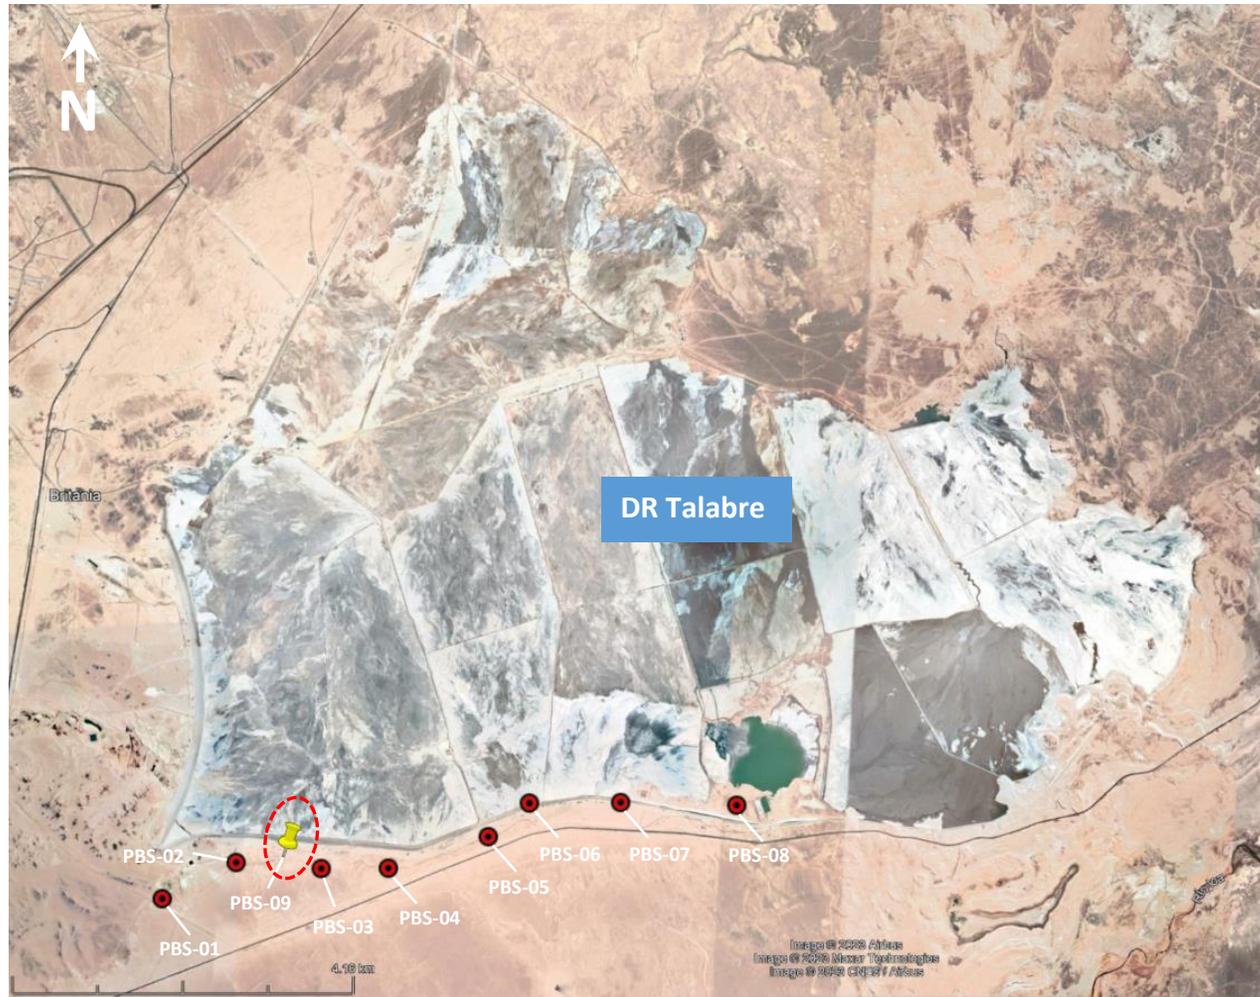
**Figura 19**

- Respecto a la operación de los pozos de bombeo destinados a la captura de las infiltraciones, se verificó que el titular ha utilizado el pozo PBS-09 correspondiente a un punto de extracción adicional que no se encuentra incluido en el Plan de seguimiento vigente que fue autorizado por la DGA el año 2013, desde el cual se ha extraído un caudal promedio de 0,85 L/s y un volumen total de aproximadamente 100.325 m<sup>3</sup>, entre los años 2019 y 2023, lo que representa del orden de un 1,2% del caudal y volumen total autorizado para el mismo periodo. Así también, se constató que en los pozos PBO-03 y PBO-07 se han producido excedencias en las extracciones respecto a lo autorizado, tanto a escala mensual como a escala anual. A escala mensual, en el pozo PBO-03 las excedencias ocurrieron de forma continuada desde octubre/2019, mientras que en el pozo PBO-07 las excedencias ocurrieron en septiembre/2019 y octubre/2019, y de forma continuada desde febrero/2020. A escala anual, en ambos pozos las excedencias se presentaron en los 5 años analizados (2019, 2020, 2021, 2022 y 2023).

**Descripción medio de prueba:** Ubicación del pozo PBS-09, no contemplado en el Plan de seguimiento vigente del año 2013. Según lo informado por el titular, el pozo se encuentra habilitado en el acuífero inferior. En la imagen también se muestra la ubicación de los pozos de monitoreo/bombeo que sí se encuentran considerados en el Plan de seguimiento vigente (pozos PBS-01 a PBS-08). Figura construida en base a lo reportado por CODELCO Chile en el documento titulado “Plan de Seguimiento, Control y Contingencia Medidas de Mitigación de Filtraciones Tranque Talabre”, de fecha septiembre de 2013 (ver **Anexo 13**), y a lo reportado por CODELCO Chile en su Carta GS DN N°362/2023 (ver **Anexo 15**). La imagen satelital considerada es del año 2023.

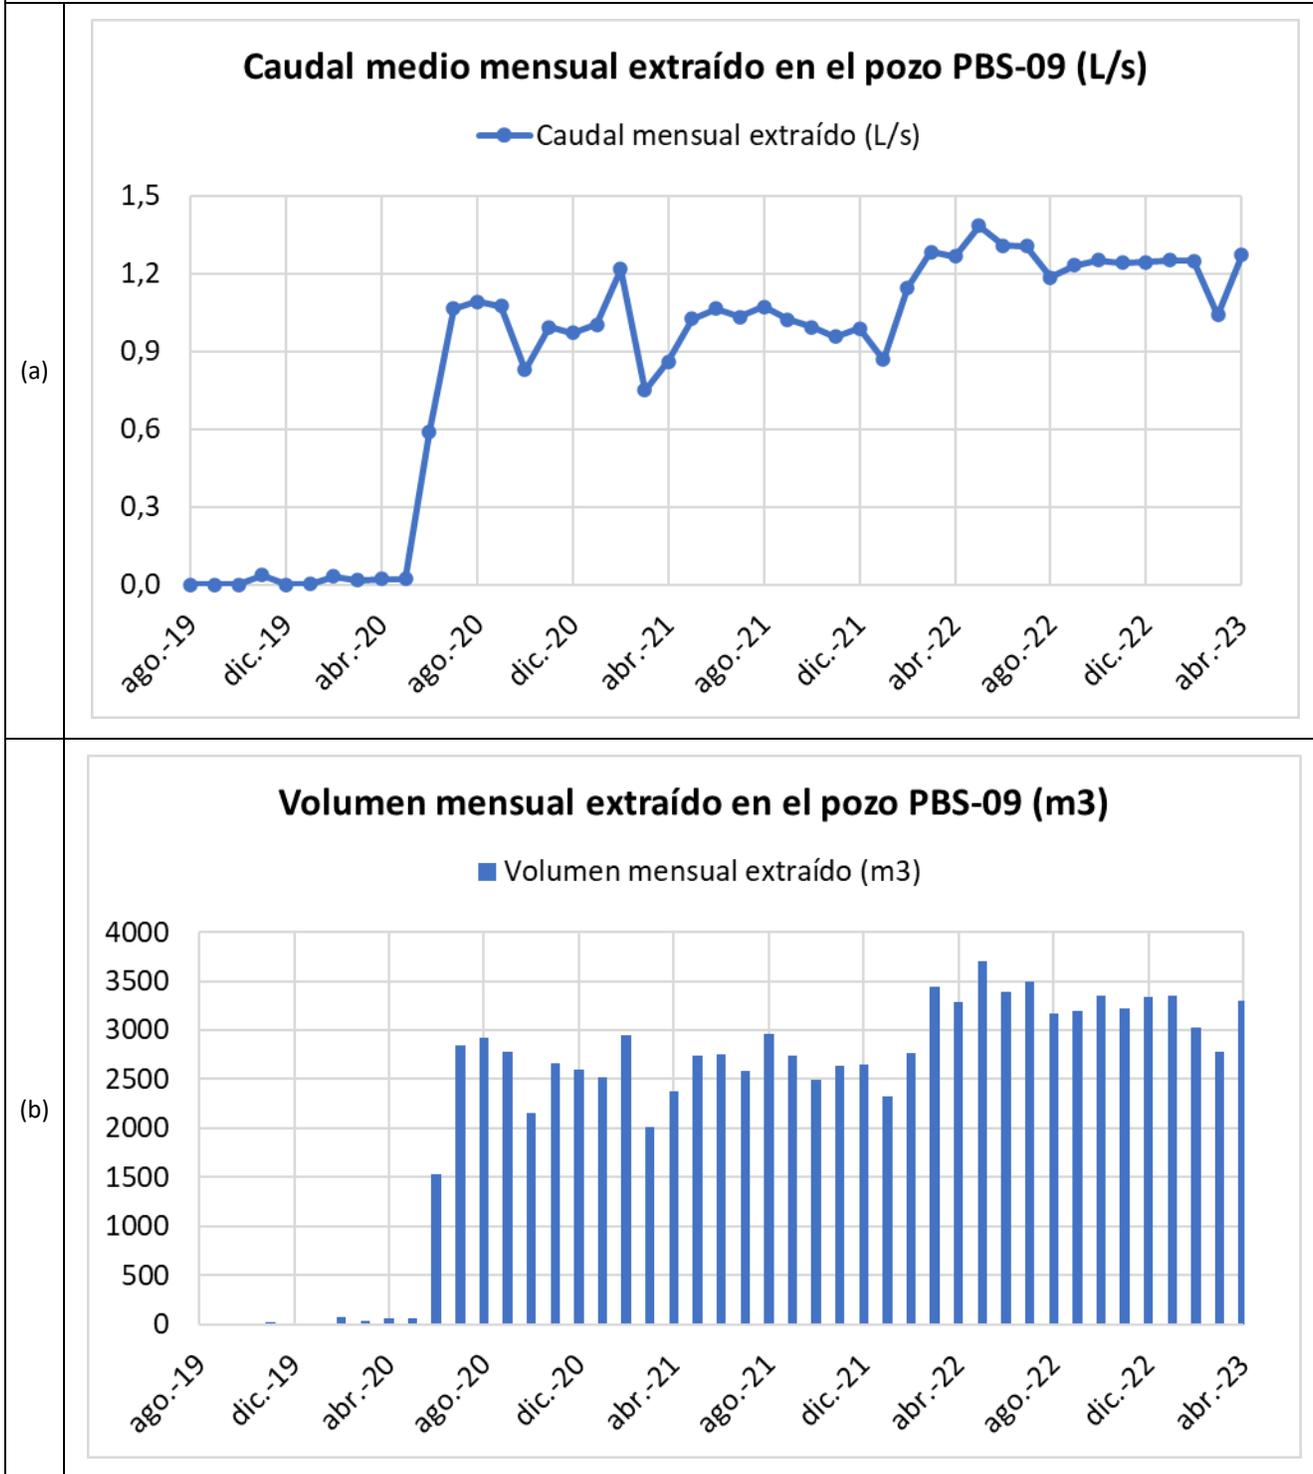
Figura 20

**Descripción medio de prueba:** Registros de las extracciones realizadas por CODELCO Chile en el pozo PBS-09, no contemplado en el Plan de seguimiento vigente del año 2013, para el periodo agosto/2019 a abril/2023. Se muestran los datos asociados a: (a) caudales mensuales y (b) volúmenes mensuales. Se ha extraído un caudal promedio de 0,85 L/s y un volumen total de aproximadamente 100.325 m<sup>3</sup>. Figuras construidas a partir de los datos informados por CODELCO Chile en su Carta GPCCA-112/2023 (ver Anexo 3).
